ボゴタ市。東部山地帯から撮影。本 M/P では、東部山地帯における 76 の井戸による地下水開発・保全事業を提案している。

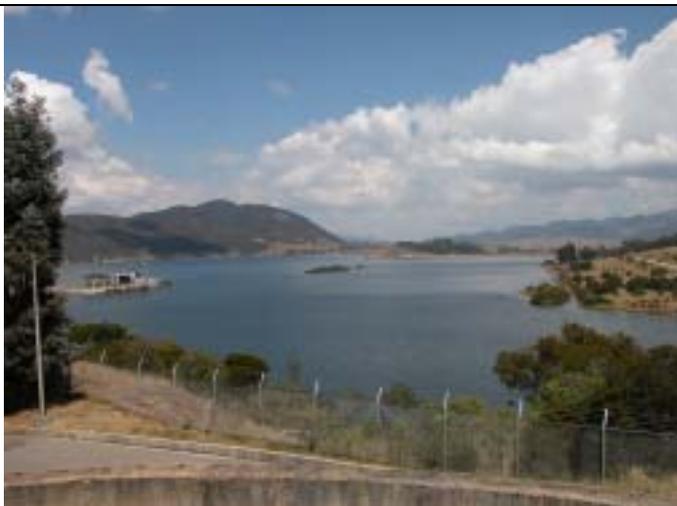
San Rafael 貯水池。この貯水池にはチンガサダムからの導水が貯水されており、ボゴタ市への最大給水源となっている。一方、自然災害によってチンガサダムからの導水が停止した場合、その代替水源として地下水が注目されている。

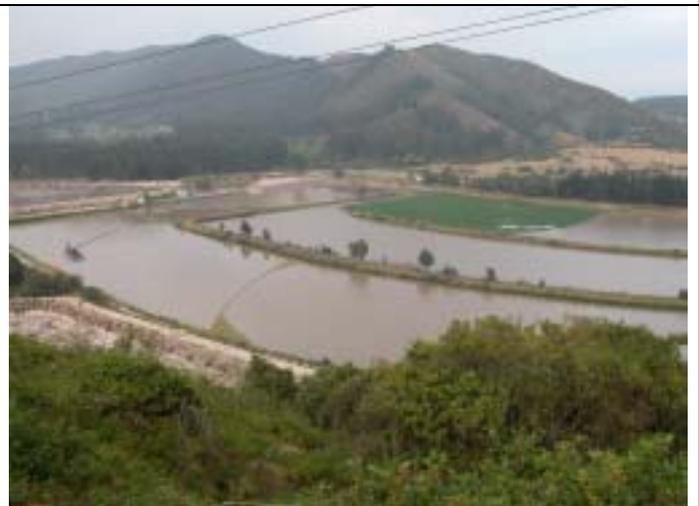
テイビトック浄水場。San Rafael 貯水池に次ぐ規模の給水源であり、ボゴタ市や近隣都市を給水対象としている。この浄水場ではボゴタ川の河川水が取水されているが、地下水の利用によって取水量を減らすことが可能である。

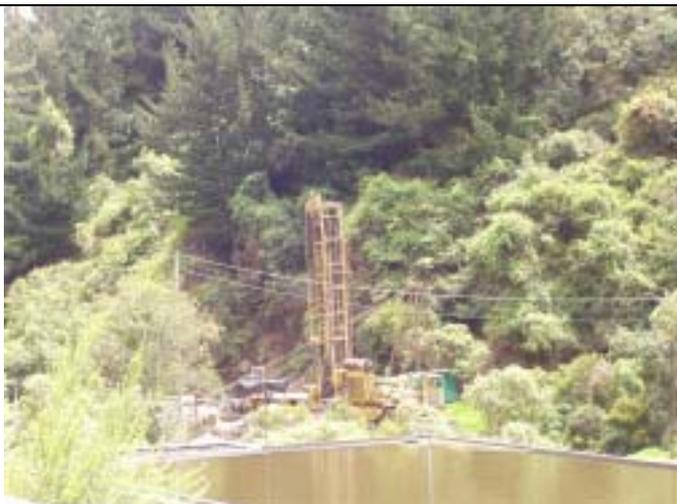
Vitelma 取水地における人工涵養パイロットスタディのための井戸掘削状況。この井戸はグアダルペ層の高い人工涵養能力を示した（900m³/日）。

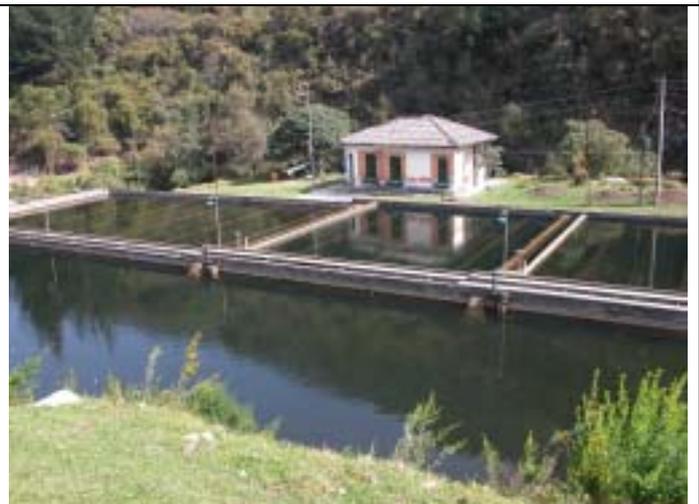
東部山地帯の Vitelma 取水地。この取水池はサンクリストバル川から取水している。本 M/P では、当取水池の周辺においてサンクリストバル川の河川水を利用した人工涵養事業を提案している。

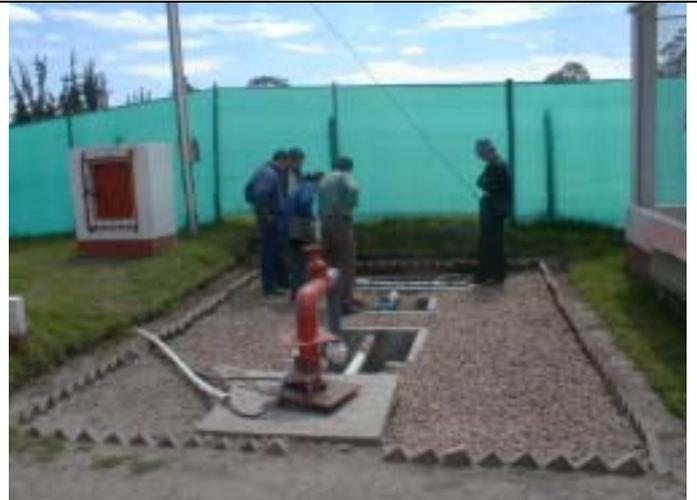
花卉栽培園における揚水井戸。ボゴタ平原では多量の地下水が花卉栽培に利用されている。

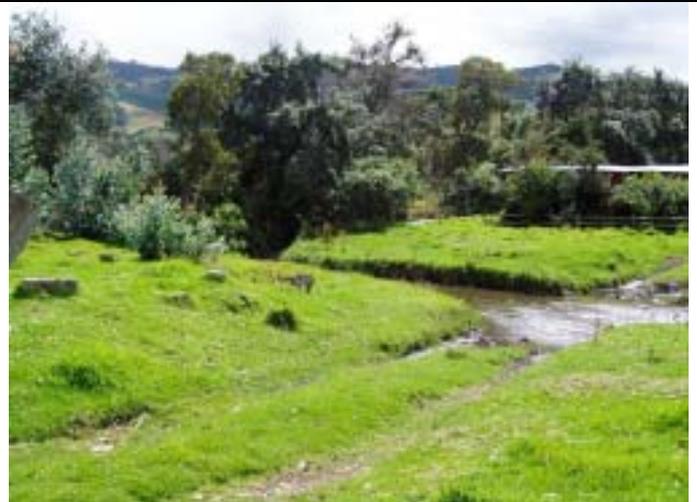
ボゴタ平原西部を流れるスパチョケ川の流水状況。洪水期における余剰河川水を、地下水人工涵養に利用可能である。

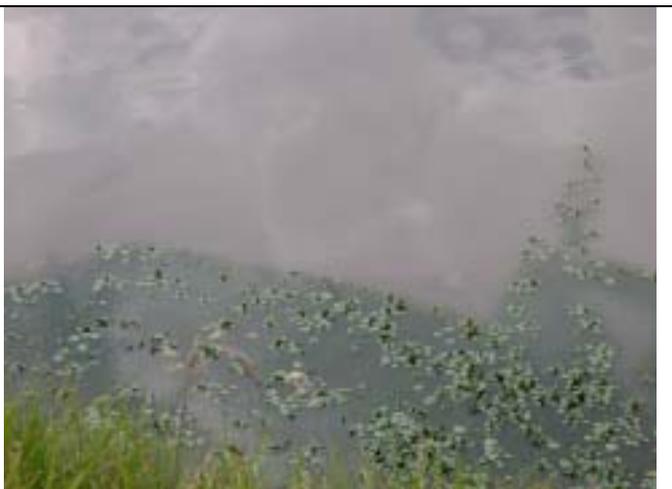
テイビトック浄水場付近のボゴタ川水面の状況。水質汚濁が認められる。ボゴタ平原における開発事業が河川水質環境を悪化させている。河川からの取水量を減らすことが河川環境の改善につながる。

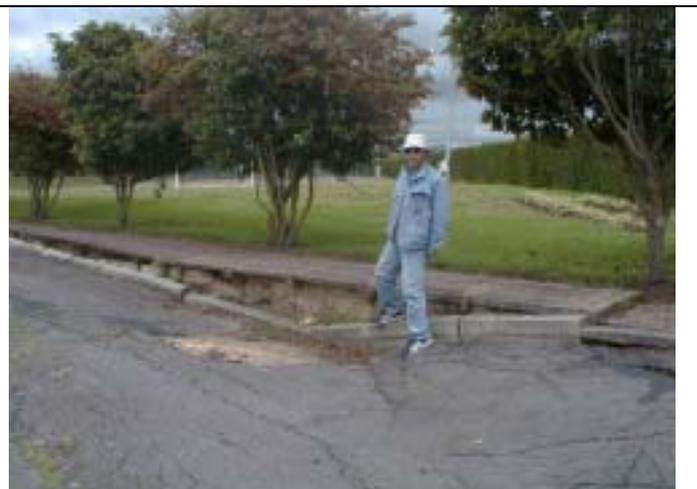
ボゴタ市近郊シベリア地区における地盤の不等沈下による道路の陥没状況。不等沈下と地下水汲み上げとの関連が指摘されているが、現在のところ明確な証拠は見当たらない。
