**EL ESTUDIO DEL  
DEL DESARROLLO SOSTENIBLE DEL AGUA SUBTERRÁNEA  
EN LA SABANA DE BOGOTÁ,  
EN LA REPÚBLICA DE COLOMBIA**

**INFORME FINAL  
INFORME SOPORTE**

**ANÁLISIS DEL USO DEL SUELO  
CON IMAGEN SATELITAL**

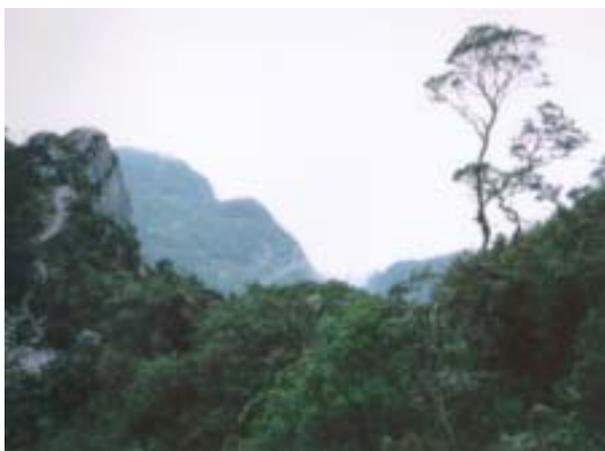
**BOSQUE NATIVO:** Este corresponde a la vegetación nativa que ha sido poco intervenida. Este se encuentra localizado en áreas de difícil acceso o en el área protegida. La siguiente imagen presenta vegetación de esta clase.

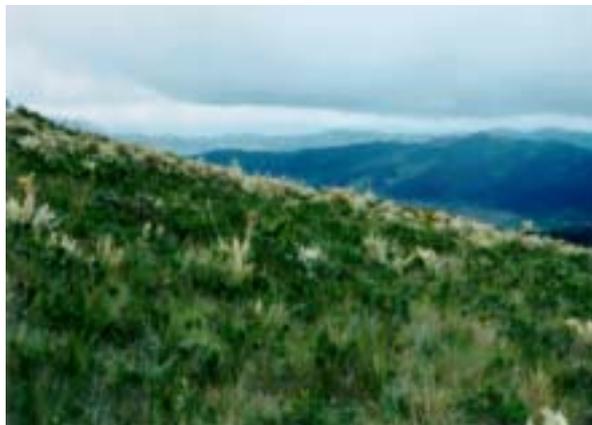
**VEGETACION DE PARAMO:** Este corresponde a cubrimientos localizados a cerca de 3000 metros sobre el nivel del mar con vegetación como el frailejón, paja y musgo, los cuales están caracterizados por ser grandes productores de agua.
