スワジランド王国

第2次地方給水計画

基本設計調査報告書

平成14年8月

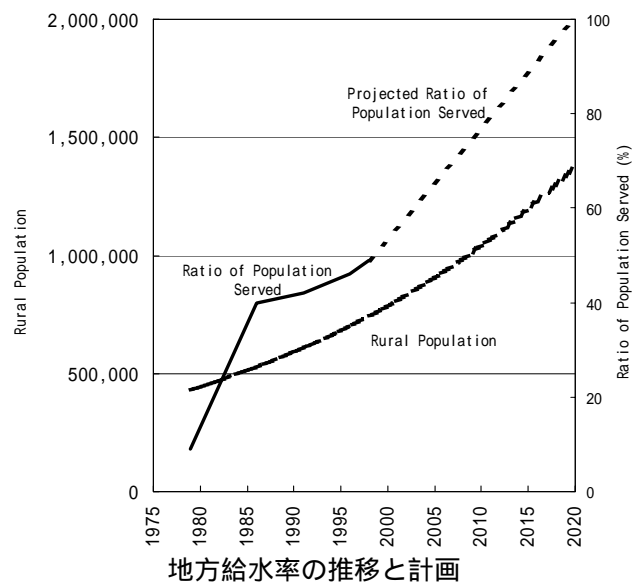
地方給水率の推移と計画

「ス」国では地方給水施設を、給水人口、水源の種類等からマクロスキームとマイクロスキームに区別して整備を進めている。マクロスキームは表流水及び地下水を水源とするレベルII給水施設で、給水人口は2,000~4,000人、給水原単位は30~80ℓ/人/日に設定している。また、マイクロスキームは地下水を水源とするレベルI(ハンドポンプ付井戸)給水施設で、給水人口は約250人、給水原単位は15ℓ/人/日に設定している。これまでにマイクロスキーム396ヶ所及びマクロスキーム58ヶ所の建設が完了した。

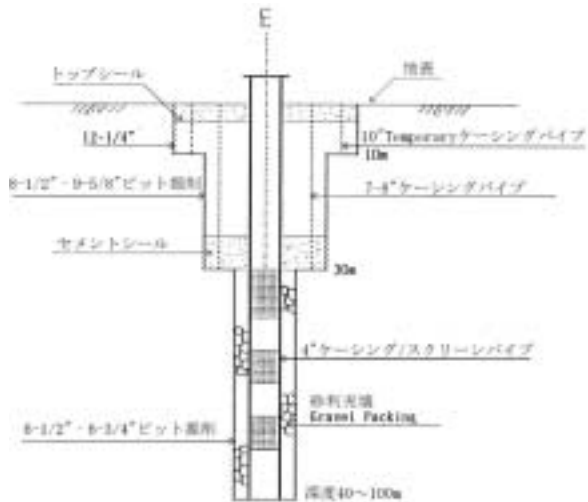
井戸標準構造図

ケーシングパイプ挿入後、パイプと掘削孔との間に粒径 2~4mm の珪質砂を孔底から最上部スクリーンの上部 3m の高さまで充填し、粘土またはベントナイトによるシーリングを施した後、井内への地表汚水の流入を防止するため井戸口元までセメントグラウトを行った。

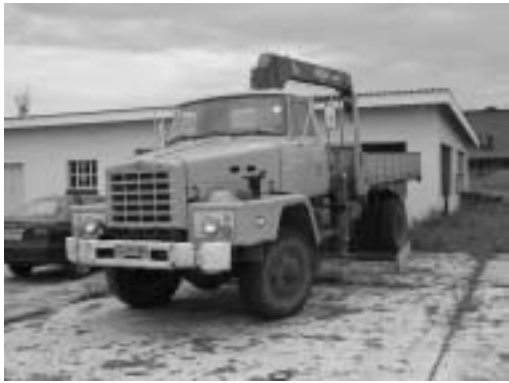
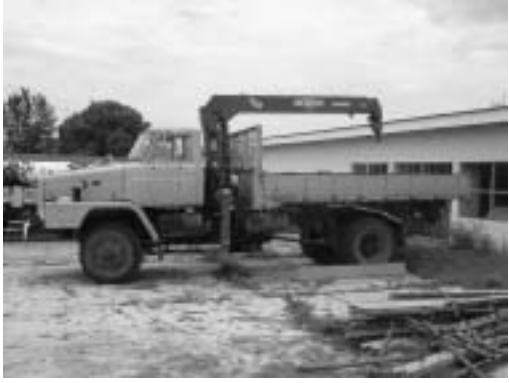
表-2.3 車輛点検記録表

登録番号	製造メーカー	品目	車種名	型式					
SG 119 NR	NISSAN DIESEL	CRANE MOUNTED TRCUK	TFA430KHN CARGO	TFA430KHN					
年式	走行距離	使用位置	セクション						
1996年	124,078 km	MANZINI REGION	DRILLING						
点検実施日		良好	✓	交換	×	調整	A	清掃	C
2001年11月30日		分解	○	修理	△	締付	T	給油	L
点検結果									
舵取り装置			制動装置			走行装置			
✓	ハンドル		✓	ブレーキ・ペダル		✓	タイヤの状態		
✓	ギヤ・ボックス		✓	駐車ブレーキ		✓	ホイール		
✓	ロット、アーム		✓	機能、摩耗、損傷		✓			
			✓	ブレーキ					
緩衝装置			動力伝達装置			電気装置			
✓	リーフスプリング		✓	クラッチ		✓	バッテリー		
—	コイルスパンション		✓	トランスミッション		—	点火装置		
			✓	プロペラシャフト					
原動機			その他の装置			車体、車枠			
—			✓	装置の作用		✓	緩み、損傷		
			×	エクゾーストパイプ、マフラー		✓	扉の機能		
<p>車輛総合評価</p> <p>1)ハンドル、制動装置、原動機等、全般的に良好。</p> <p>2)キャビン床板が経年劣化のために全剥離しており張り替えが必要である。</p> <p>3)総合的には経年劣化は認めるものの良好と思われる。</p> <p>4)現在ブースタークラッチ故障により PUBLIC WORKS DEPARTMENT の駐車場にて修理部品待ち</p>

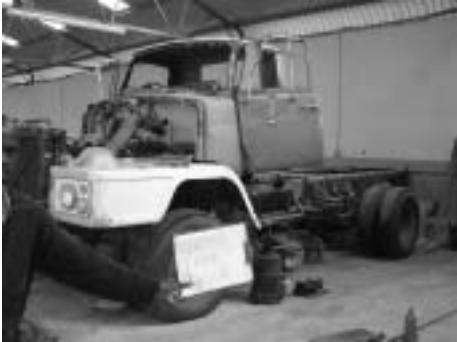
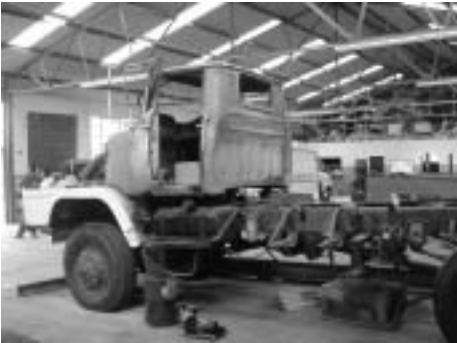
表-2.3 車輛点検記録表

登録番号	製造メーカー	品目	車種名	型式
SG 120 NR	NISSAN DIESEL	WATER TANK TRCUK	TFA430GLN TRUCK	TFA430GLN
年式	走行距離	使用位置	セクション	
1996年	69,909 km	MANZINI REGION	DRILLING	
点検実施日		良好	交換	調整
2001年11月30日		✓	×	A
		分解	修理	締付
		○	△	T
				C
				L
点検結果				
舵取り装置		制動装置		走行装置
✓	ハンドル	✓	ブレーキ・ペダル	✓
✓	ギヤ・ボックス	✓	駐車ブレーキ	✓
✓	ロッド、アーム	✓	機能、摩耗、損傷	
		✓	ブレーキ	
緩衝装置		動力伝達装置		電気装置
✓	リーフスプリング	✓	クラッチ	✓
—	コイルスパンション	✓	トランスミッション	—
		✓	プロペラシャフト	
原動機		その他の装置		車体、車枠
✓	外観	✓	装置の作用	×
		✓	エキゾーストパイプ、マフラー	×
<p>車輛総合評価</p> <p>1)2000年1月の転倒事故によりタンク部、運転席を大破し、現在 ATLAS MOTORS PTY(LTD)にて修理中(板金塗装)</p> <p>2)転倒事故を起こしてはいるが、シャーシ、ハンドル、制動装置、原動機等、全般的に良好である。</p> <p>3) 総合的には経年劣化は認めるものの今回の修理を完了すると今後の使用に充分使用可能と思われる。</p>

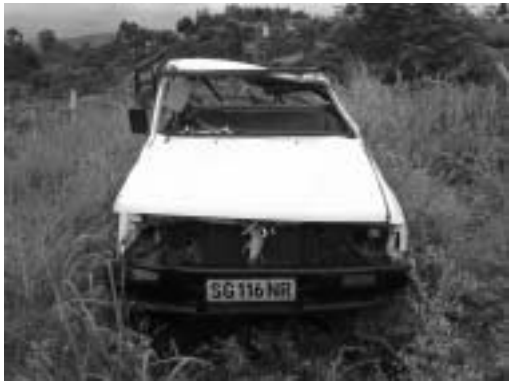
表-2.3 車輛点検記録表

登録番号	製造メーカー	品目	車種名	型式
SG 116 NR	TOYOTA	PICK UP 4×4	HILUX 2400	RN67R-MDPN
年式	走行距離	使用位置	セクション	
1996年	219,920 km	MANZINI REGION	GEPHYSICAL SURVEY	
点検実施日		良好	交換	調整
2001年12月4日		✓	×	A
		分解	修理	締付
		○	△	T
				C
				L
点検結果				
舵取り装置		制動装置		走行装置
—	ハンドル	—	ブレーキ・ペダル	—
—	ギヤ・ボックス	—	駐車ブレーキ	—
—	ロッド、アーム	—	機能、摩耗、損傷	—
		—	ブレーキ	
緩衝装置		動力伝達装置		電気装置
—	リーフスプリング	—	クラッチ	—
—	コイルスプリング	—	トランスミッション	—
—		—	プロペラシャフト	—
原動機		その他の装置		車体、車枠
—		—	装置の作用	—
		—	エキゾーストパイプ、マフラー	—
車輛総合評価 1)2001年2月に転倒事故を起こし廃車。

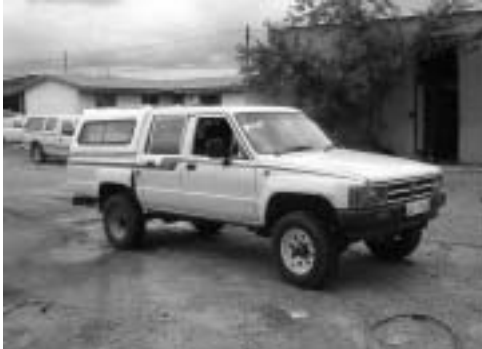
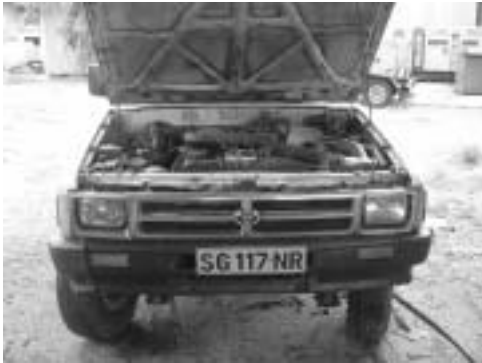
表-2.3 車輛点検記録表

登録番号	製造メーカー	品目	車種名	型式
SG 117 NR	TOYOTA	DOUBLE CABIN 4×4	HILUX 2400	RN67R-MDPN
年式	走行距離	使用位置	セクション	
1996年	253,058 km	MANZINI REGION	GEPHYSICAL SURVEY	
点検実施日		良好	交換	調整
2001年12月4日		✓	×	A
		分解	修理	締付
		○	△	T
				C
				L
点検結果				
舵取り装置		制動装置		走行装置
×	ハンドル	×	ブレーキ・ペダル	×
✓	ギヤ・ボックス	×	駐車ブレーキ	×
×	ロッド、アーム	×	機能、摩耗、損傷	
		×	ブレーキ	
緩衝装置		動力伝達装置		電気装置
×	リーフスプリング	×	クラッチ	×
—	コイルスプリング	✓	トランスミッション	×
		✓	プロペラシャフト	
原動機		その他の装置		車体、車枠
×		×	装置の作用	×
		×	エキゾーストパイプ、マフラー	×
<p>車輛総合評価</p> <p>1) 全般的に車体、原動機、動力伝達装置、制動装置等、経年劣化及び老朽化が激しい。</p> <p>2) 現在、走行装置、原動機周り修理整備の為 CTA へ入庫中</p>

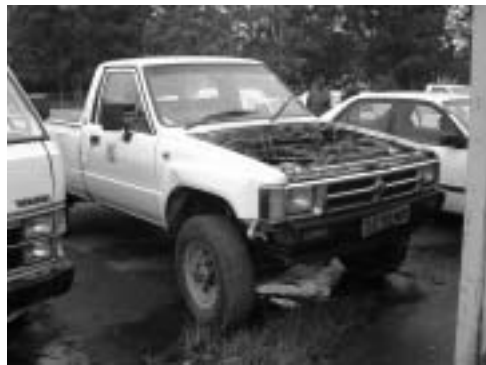
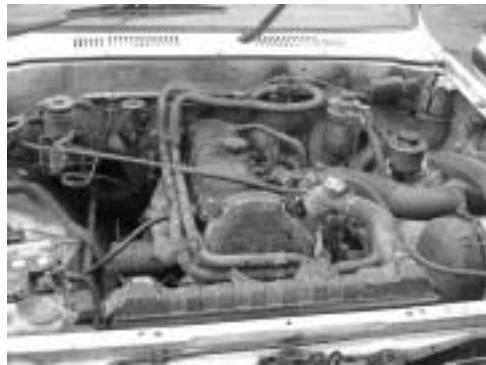
表-2.3 車輛点検記録表

登録番号	製造メーカー	品目	車種名	型式
SG 118 NR	TOYOTA	PICK UP 4×4	HILUX 2800	RN67R-MDPN
年式	走行距離	使用位置	セクション	
1996年	206,912 km	MANZINI REGION	DRILLING	
点検実施日		良好	交換	調整
2001年12月4日		✓	×	A
		分解	修理	締付
		○	△	T
				C
				L
点検結果				
舵取り装置		制動装置		走行装置
×	ハンドル	×	ブレーキ・ペダル	×
✓	ギヤ・ボックス	×	駐車ブレーキ	×
×	ロッド、アーム	×	機能、摩耗、損傷	
		×	ブレーキ	
緩衝装置		動力伝達装置		電気装置
×	リーフスプリング	×	クラッチ	×
—	コイルスプリング	×	トランスミッション	×
		✓	プロペラシャフト	
原動機		その他の装置		車体、車枠
×		×	装置の作用	×
		×	エキゾーストパイプ、マフラー	×
<p>車輛総合評価</p> <p>1) 全般的に車体、原動機、動力伝達装置、制動装置等、経年劣化及び老朽化が激しい。</p> <p>2) 現在、走行装置、原動機周り修理整備の為、CTAへ入庫し整備待中。</p>

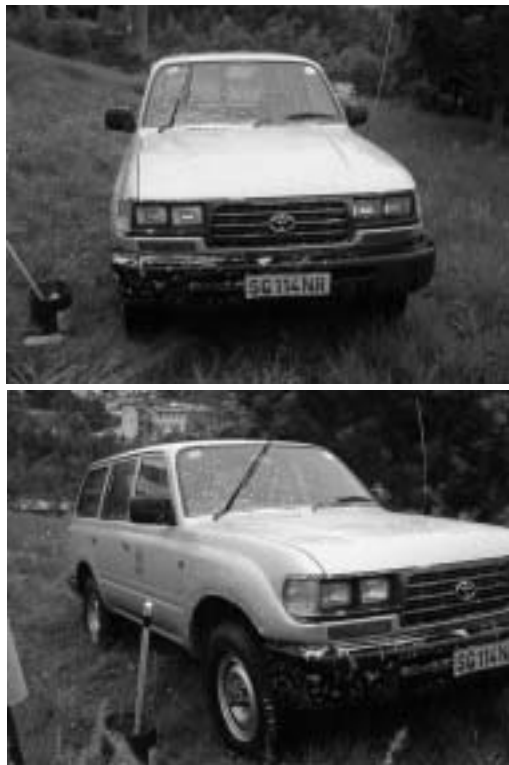
表-2.3 車輛点検記録表

登録番号	製造メーカー	品目	車種名	型式	
SG 114 NR	TOYOTA	STATION WAGON	LAND CRUISER	FZJ 80R-GCMRU	
年式	走行距離	使用位置	セクション		
1996年	119,396 km	HEADQUARTERS	ADMINISTRATION CWE		
点検実施日		良好	交換	調整	
2001年12月3日		✓	×	A	
		分解	修理	締付	
		○	△	T	
				C	
				L	
点検結果					
舵取り装置		制動装置		走行装置	
✓	ハンドル	✓	ブレーキ・ペダル	✓	タイヤの状態
✓	ギヤ・ボックス	✓	駐車ブレーキ	✓	ホイール
✓	ロッド、アーム	✓	機能、摩耗、損傷	✓	
		✓	ブレーキ		
緩衝装置		動力伝達装置		電気装置	
✓	リーフスプリング	✓	クラッチ	✓	バッテリー
✓	コイルスプリング	✓	トランスミッション	✓	点火装置
		✓	プロペラシャフト		
原動機		その他の装置		車体、車枠	
		✓	装置の作用	✓	緩み、損傷
		✓	エキゾーストパイプ、マフラー	✓	扉の機能
<p>車輛総合評価</p> <p>1)ハンドル、制動装置、原動機等、全般的に良好。</p> <p>2)総合的には経年劣化は認めるものの良好と思われる。</p>

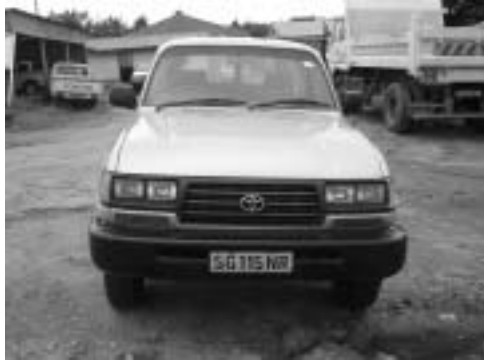
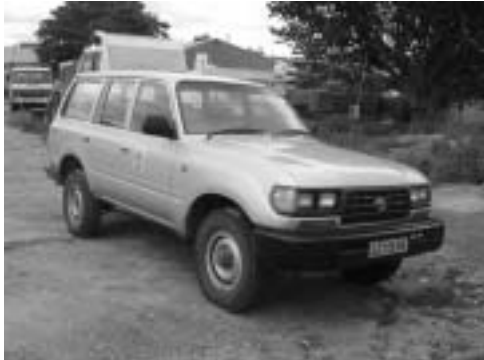
表-2.3 機材点検表

登録番号	製造メーカー	品目	車種名	型式
SG 115 NR	TOYOTA	STATION WAGON	LAND CRUISER	FZJ 80R-GCMRU
年式	走行距離	使用位置	セクション	
1996年	214,092 km	MANZINI REGION	DRILLING	
点検実施日		良好	✓	交換
2001年12月4日		分解	○	修理
			×	調整
			△	締付
				A
				C
				T
				L
点検結果				
舵取り装置		制動装置		走行装置
✓	ハンドル	✓	ブレーキ・ペダル	×
✓	ギヤボックス	✓	駐車ブレーキ	✓
✓	ロッド、アーム	✓	機能、摩耗、損傷	✓
		✓	ブレーキ	
緩衝装置		動力伝達装置		電気装置
✓	リーフスプリング	✓	クラッチ	✓
✓	コイルスプリング	✓	トランスミッション	✓
		✓	プロペラシャフト	
原動機		その他の装置		車体、車枠
×	不完全燃焼	✓	装置の作用	✓
		✓	エキゾーストパイプ、マフラー	✓
<p>車輛総合評価</p> <p>1)助手席側シートベルト不良、フロントウインドウスクリン亀裂、前輪デフ、ミッションボックスより若干のオイル漏れを認める。</p> <p>2)エンジン燃焼状況悪くエンジン出力が若干低下している。</p> <p>3)総合的には経年劣化は認めるものの良好と思われる。</p>

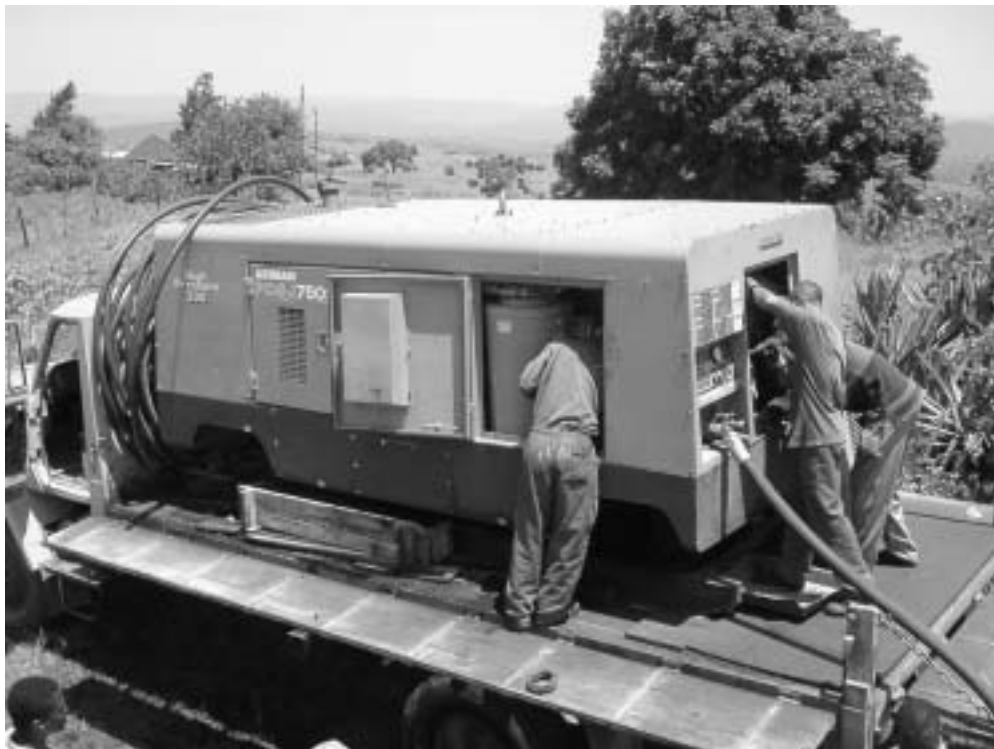
表-2.3 機材点検表

点検実施日
				平成13年12月4日
品目	型式	製造メーカー	使用目的	運転時間
高圧コンプレッサ	PDSJ750S	北越工業(株)	DTH掘削	824/h
仕 様				
Model	Typel	送気量	圧力	
PDSJ-750S	Screw type	21.2 m ³ /min	2.07Mpa	
最大圧力	レシーバータンク容量	エンジン形式		
2.45Mpa	0.17 m ³	HINO MOTORS K13C-TJ		
排気量	出力	重量		
12,882cc	310PS/2,000rpm	5,350kg

平成13年12月4日掘削作業使用中、コンプレッサオイルタンク配管よりオイル漏れ発生し、修理のため整備工場へ移送。

本機は、高出力、大型エンジン搭載ということも有り、機械の高振動により配管亀裂が発生しオイル漏れを発生した物と思われる。

今後の使用に関しては、経年劣化は認めるものの比較的良好と思われる。今回の配管スパー及び、消耗部品の交換と定期点検及び、調整を実施すれば今後の使用に充分耐えうるものと思われる。

2. 同上用付属品、工具	第1次計画で供与後、5年を経過しておりかなりの消耗老朽化を認める。今後の掘削計画に使用するためには追加の掘削用付属品、工具類の補充を必要とする。
3. 高圧コンプレッサー	<p><u>PDSJ-750S 北越工業株</u> RWSB 掘削班によりダウホール式井戸掘削工事に使用中(12月30日)であったが、セパレーターレシーバータンクの配管より漏油を発生したため運転を停止した。点検の結果、本機は、運転時に高振動を伴うため振動による金属疲労により配管に亀裂が発生した為と思われる。運転停止後、RWSB 掘削班により民間整備工場に搬送し配管部の応急修理を実施したが、耐久性に疑問が有り、今後の掘削計画に使用するためには、本機製造メーカーの純正部品の交換が必要と思われる。外装部に一部変形凹みを認めるものの、コンプレッサー、エンジン等全般的に良好であり今後一部の消耗部品の交換と定期点検及び、調整を実施すれば今後の掘削工事使用に充分使用可能と思われる。</p>

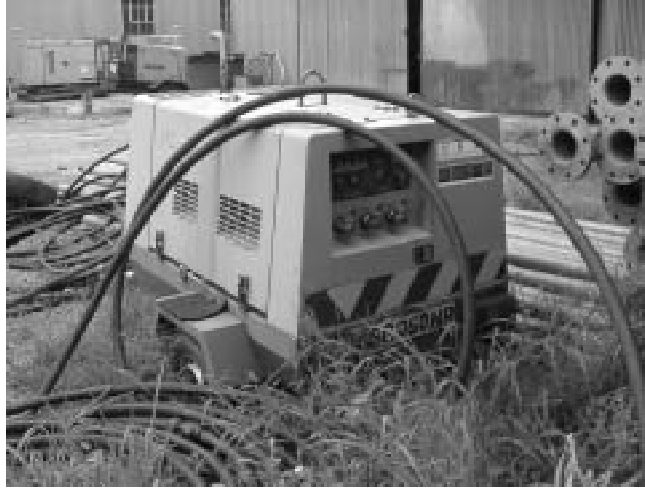
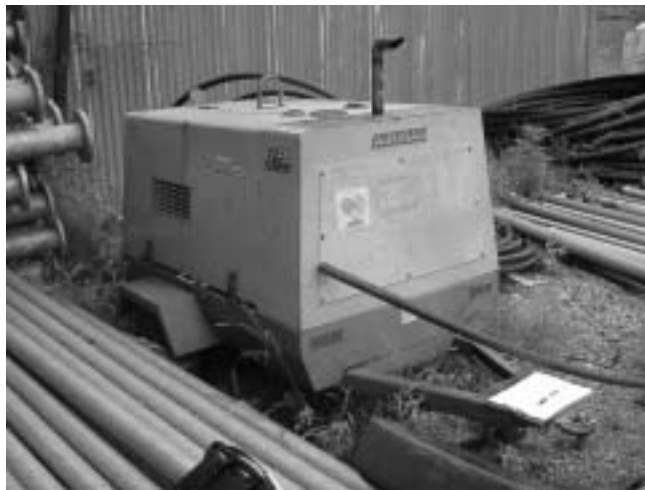
表-2.3 機材点検表

点 検 実 施 日
				平成 13 年 12 月 3 日
品 目	型 式	製造メーカー	使用目的	運 転 時 間
コンプレッサー	PDS125-416	北越工業(株)	井戸洗浄 (エアリフト)	87/h
仕 様				
Model	Type1	送 気 量	圧 力	
PDS125-416	Rotary Screw type	3.5 m ³ /min	0.69Mpa	
最大圧力	レシーバータンク容量	エンジン形式		
0.83Mpa	—m ³	ISUZU 3KR2		
排 気 量	出 力	重 量		
1,422cc	35.5PS/3,450rom	750kg

外観、ポンプ、エンジン等全般的に良好であり今後一部の消耗部品の交換と定期点検及び、調整を実施すれば今後の使用に充分耐えうるものと思われる。

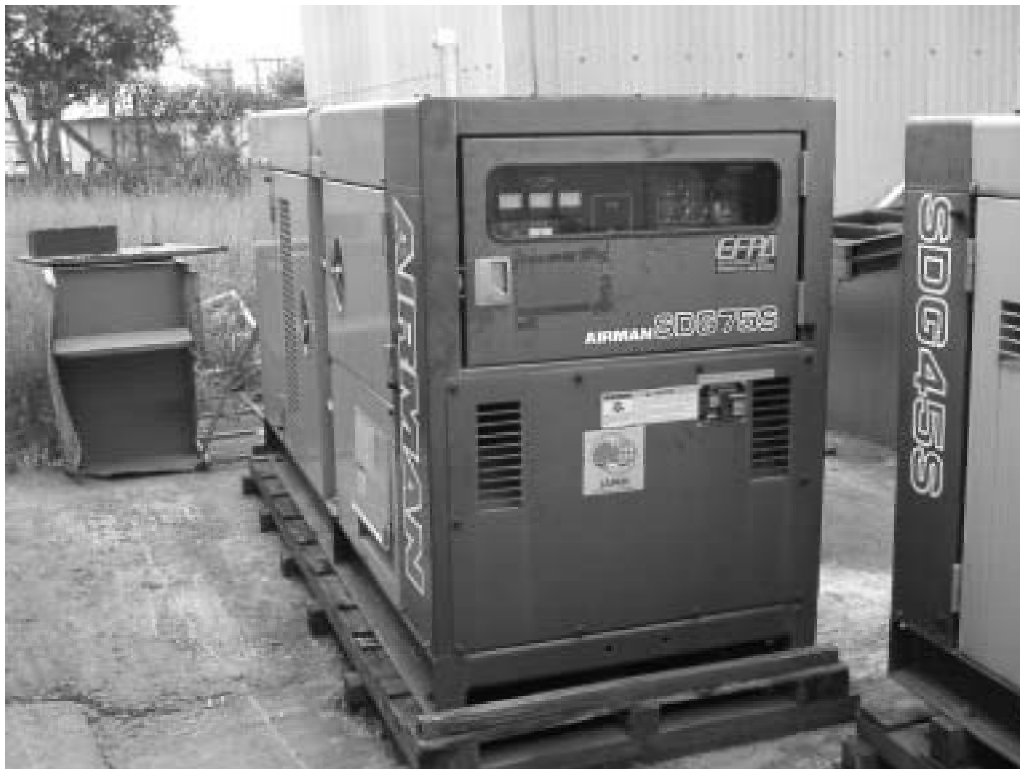
表-2.3 機材点検表

点検実施日
				平成13年12月3日
品目	型式	製造メーカー	使用目的	運転時間
発電機	SDG75S-305	北越工業㈱	キャンプ用発電	/h
仕 様				
Model	Type1	電 圧	出 力	
SGG75S-305	Brushless	380V	65KVA	
出力端子	周波数、出力	エンジン形式		
3phase 4wire	50Hz 52kw	ISUZU 6BG1		
排気量	出 力	重 量		
6,494cc	80PS/1500rom 93PS/1800rom	1,600kg

外観、発電装置、エンジン等全般的に良好であり今後一部の消耗部品の交換と定期点検及び、調整を実施すれば今後の使用に充分耐えうるものと思われる。

(4) 野営機材	
1. キャンプ用品	<p><u>キャンビン</u> 井戸掘削班現場野営用宿舎として使用していたが、第1次計画で供与後5年を経過しており損傷が激しく使用不能。今後の掘削工事においては、追加補給の必要性を認める。</p> <p><u>発電機(SDG75S 65KVA)</u> 井戸掘削班の現場野営用宿舎用電源として供与されたが、重量1,600kgと重く機動性が悪いため使用履歴を認めない。今後、本機の有効利用として井戸掘削時の上層部未固結堆積物掘削においてトリコンビット泥水掘削実施のさいに泥水ミキサー、サドポンプ、工作機器、照明等の電源として使用する事を作業員へ助言する。また、本機の機動性を向上させるために台車への搭載を提案する。</p>

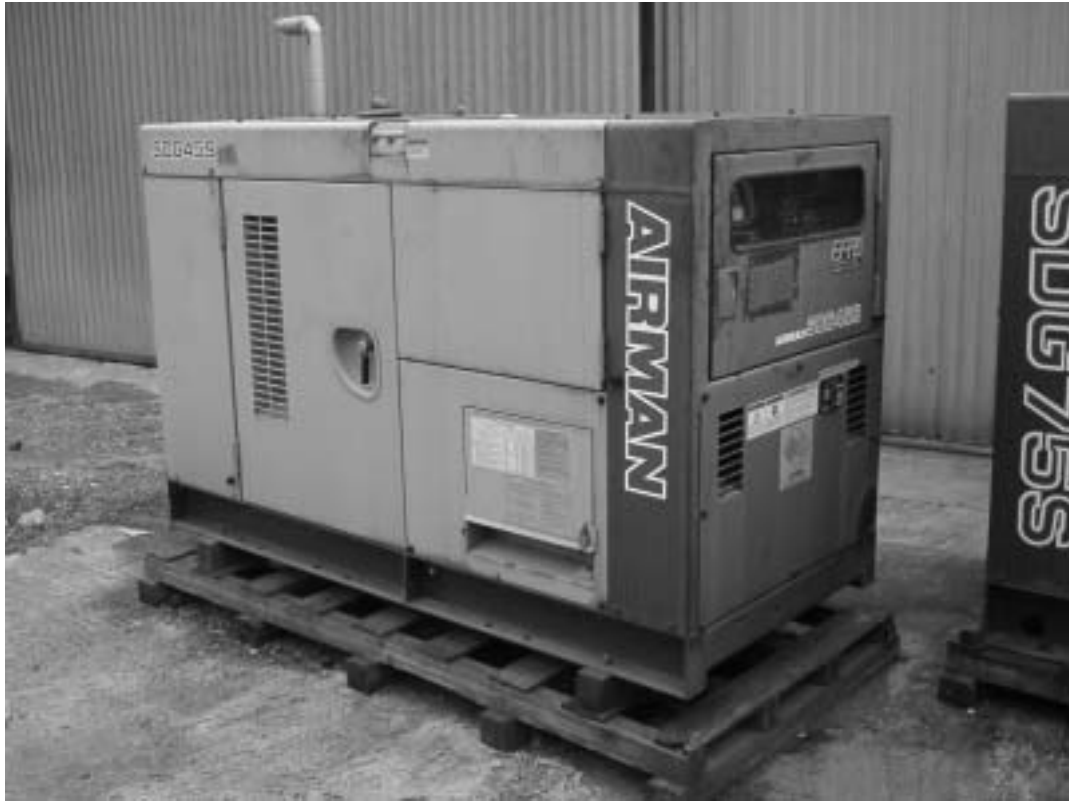
表-2.3 機材点検表

点 検 実 施 日
				平成 13 年 12 月 3 日
品 目	型 式	製造メーカー	使用目的	運 転 時 間
発 電 機	SDG45S-307	北越工業(株)	揚水試験用 発電機	/h
仕 様				
Model	Typel	電 圧	出 力	
SDG45S-307	Brushless	380V	37KVA	
出力端子	周波数、出力	エンジン形式		
3phase 4wire	50Hz 29.6kw	ISUZU 4BD1		
排 気 量	出 力	重 量		
3,856cc	46.5PS/1500rom 56PS/1800rom	1,150kg

外観、発電装置、エンジン等全般的に良好であり今後一部の消耗部品の交換と定期点検及び、調整を実施すれば今後の使用に充分耐えうるものと思われる。

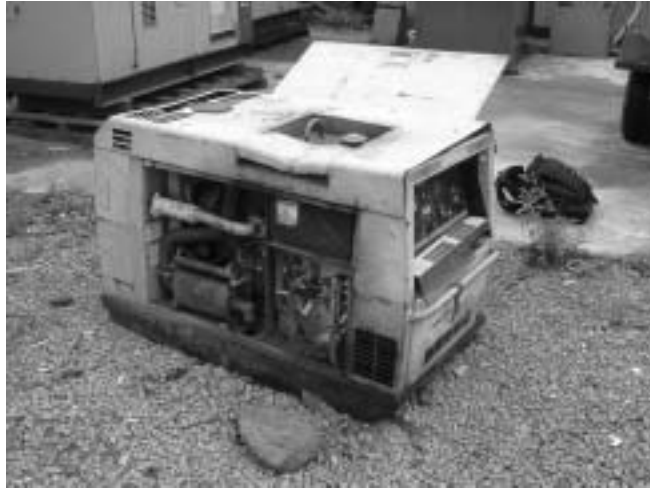
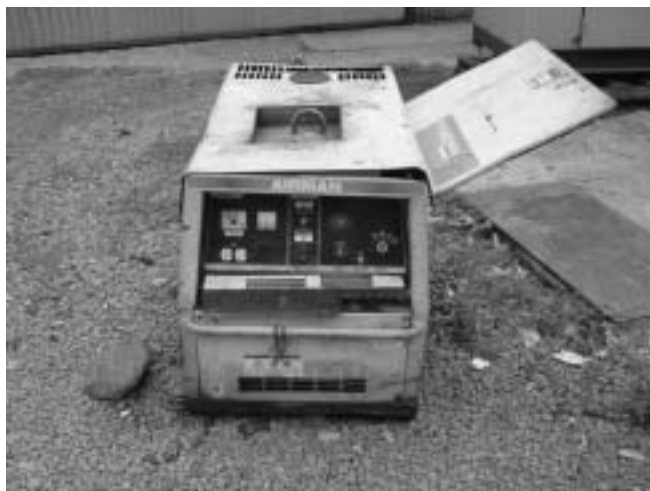
表-2.3 機材点検表

点検実施日
				平成13年12月3日
品目	型式	製造メーカー	使用目的	運転時間
エンジン溶接機	PDW300SLE	北越工業㈱	溶接	592/h
仕 様				
Model	Type1	電 圧	出 力	
PDW300SLE-TWH	Brushless	380V/200V	9.9KVA	
出力端子	周波数、出力	エンジン形式		
3phase 4wire	50Hz 8.74kw	KUBOTA D905		
排気量	出 力	重 量		
898cc	20PS/3,000rom	390kg

MATSAPHA Workshopにて使用していたが、ラジエターの亀裂からの冷却水漏れ及び、排気管損傷を認め現在使用不能。今後の使用の為には、大規模な原動機等の整備、部品交換修理を要する。

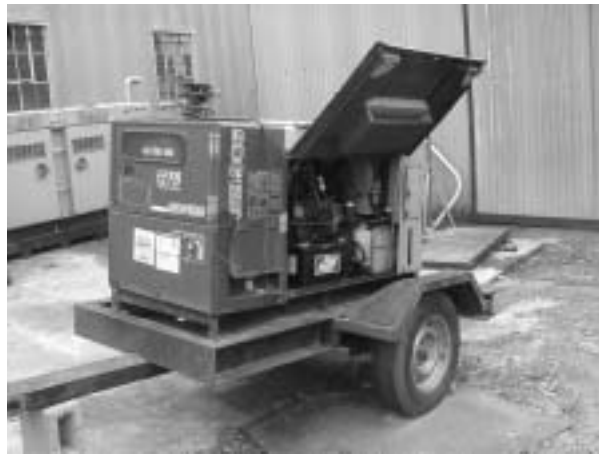
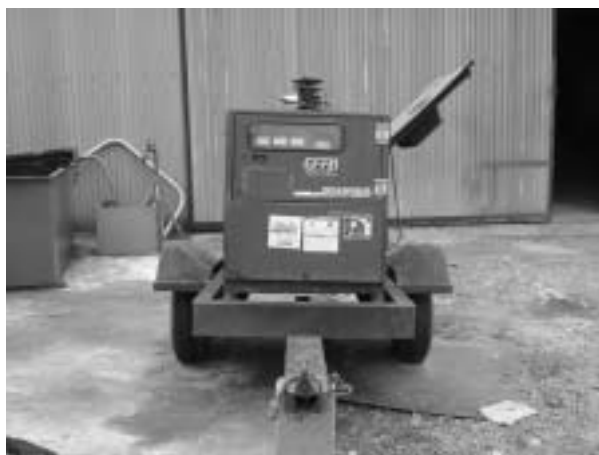
表-2.3 機材点検表

点検実施日
				平成13年12月3日
品目	型式	製造メーカー	使用目的	運転時間
発電機	SDG12S	北越工業(株)	揚水試験用 発電機	2201/h
仕 様				
Model	Typel	電 圧	出 力	
SDG12S	Brushless	380V	10KVA	
出力端子	周波数、出力	エンジン形式		
3phase 4wire	50Hz 8kw	ISUZU 3KR1		
排 気 量	出 力	重 量		
1,422cc	14PS/1500rom 17PS/1800rom	550kg

外装部に一部変形凹みを認めるものの、発電装置、エンジン等全般的に良好であり今後一部の消耗部品の交換と定期点検及び、調整を実施すれば今後の掘削工事使用に充分耐えうるものと思われる。

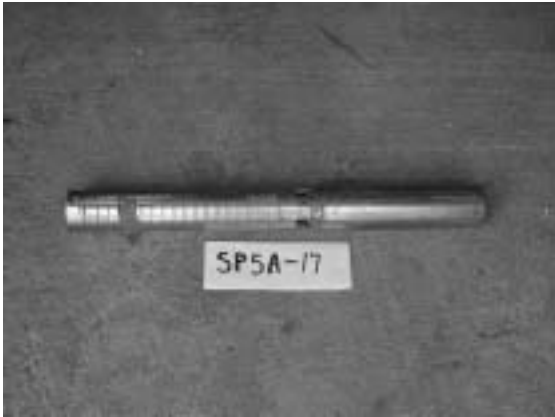
表-2.3 機材点検表

点 検 実 施 日
				平成 13 年 12 月 3 日
品 目	型 式	製造メーカー	使用目的	運 転 時 間
水中モーターポンプ	SP5A-17	ゲルト・フオス	揚水試験用 ポンプ	5 年
出 力	揚水能力			
1.5kw	60m			
<p>現 況</p> <p>供与後、5年を経過しておりモーター部、ポンプ部故障摩耗しており交換を必要とする。</p>

4. 揚水試験装置	<p><u>高揚程/低揚程ポンプ(SP8A-18, SP5A-17)</u> 高揚程/低揚程ポンプとも井戸掘削後の揚水試験に使用し、第1次計画で供与後5年を経過しておりポンプインベラ、主軸部の摩耗、モーターの故障を認め今後の掘削計画には代替機の必要を認める。</p> <p><u>ディーゼル発電機(SDG45S 37KVA, SDG12S 10KVA)</u> SDG45S 37KVA: 外観、発電装置、エンジン等全般的に良好であり今後一部の交換部品の交換と定期点検及び、調整を実施すれば今後の掘削工事に充分使用可能と思われる。尚、本機重量が1,150kgと重く機動性が悪い、機動性を向上させ今後の有効利用のために台車への搭載を提案する。 SDG12S 10KVA: 外装部に一部変形凹みを認めるものの、発電装置、エンジン等全般的に良好であり今後一部の消耗部品の交換と定期点検及び、調整を実施すれば今後の掘削工事使用に充分使用可能と思われる。</p> <p><u>関連付属資機材</u> その他関連資材は、経年劣化、老朽化が進み交換が必要である。</p>

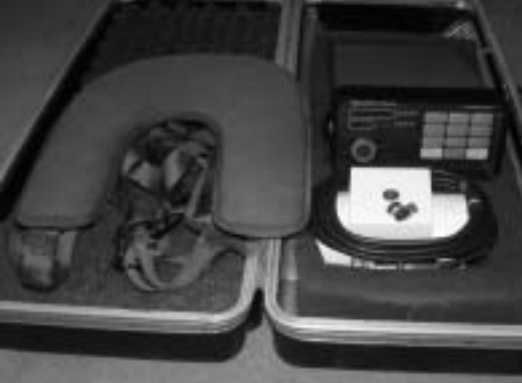
表-2.3 機材点検表

点 検 実 施 日
				平成 13 年 12 月 3 日
品 目	型 式	製造メーカー	測定範囲	測定レンジ
ポット磁力計	G-856AX	Geometrics Inc.	総磁力値	0.1 nT
分解能	メモリー	—	—	—
0.5 nT	1,400 Data	—	—	—

RWSB自主掘削工事に伴う物理探査で使用されており外観、機能良好であり一部の消耗部品を補充すれば、今後の掘削工事に伴う調査に充分使用可能と思われる

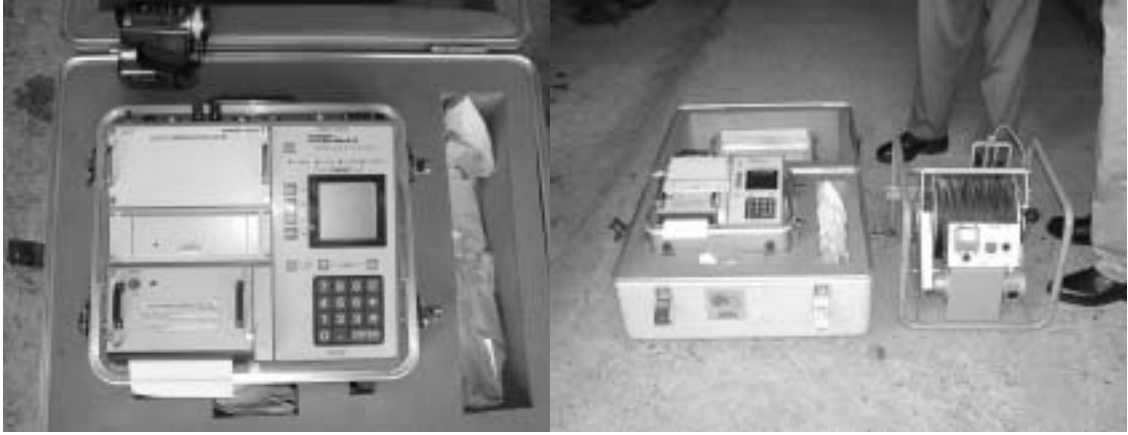
表-2.4 物理探査解析結果

点検実施日
				平成13年12月3日
品目	型式	製造メーカー	CPU	データメモリ
孔内電気 検層器	Geologger 3030 Mark2	OYO Co	8ビット	44Kバイト
A/D変換器	—	—	—	—
12ビット積分 型	—	—	—	—
<p>現況</p> <p>RWSB自主掘削工事に伴う物理探査で使用されており外観、機能良好であり一部の消耗部品を補充すれば、今後の掘削工事に伴う調査に充分使用可能と思われる</p>
