イスラマバード小児病院復旧計画

基本設計調査報告書

平成 15 年 3 月

株式会社 伊藤喜三郎建築研究所

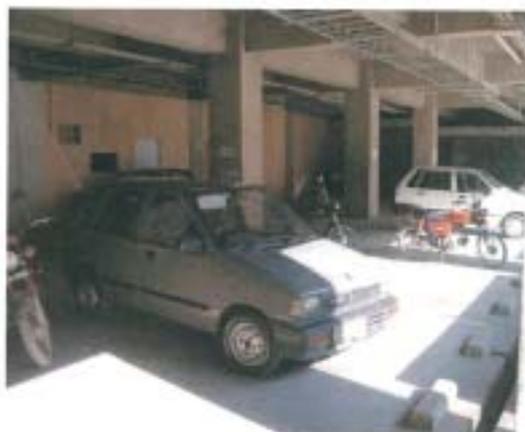
被害状況

サービスヤード浸水状況

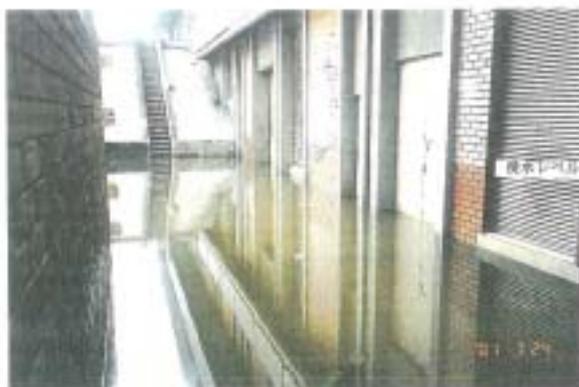
機械室

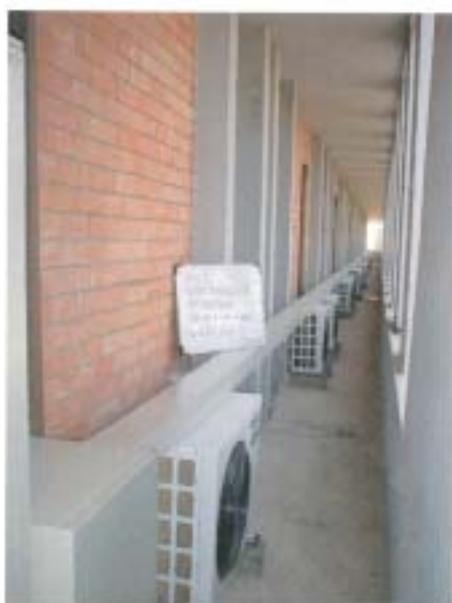
エアコン（バルコニーに設置の室外機）

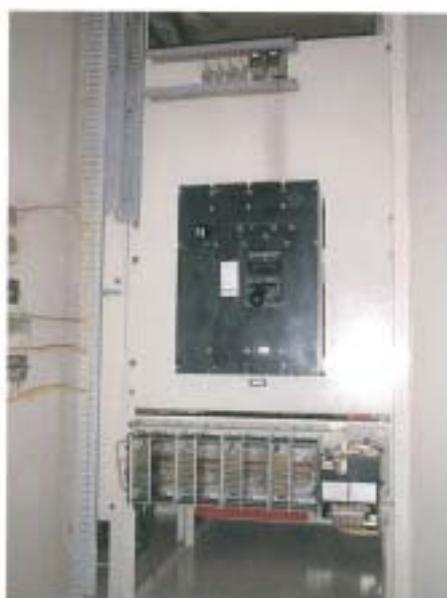
受電盤のACB取替

被災状況は、主開閉器である空気絶縁遮断機(ACB)に不良が認められるため早急な対応が必要である。また遮断機及びリレーの水没による劣化のため、全面的に交換が必要である。

- ・ACBの機械駆動部分からの油漏れが認められるため、動作不良および再投入不可能である。早急な交換が必要である。
- ・漏電遮断機、過電圧継電器については、現時点において動作しているが、土砂が入り込んでおり接触不良等による誤作動等の発生する可能性が考えられる。
- ・配線用遮断機内には、土砂が入り込んでおり接触不良等の不具合が発生する可能性がある。

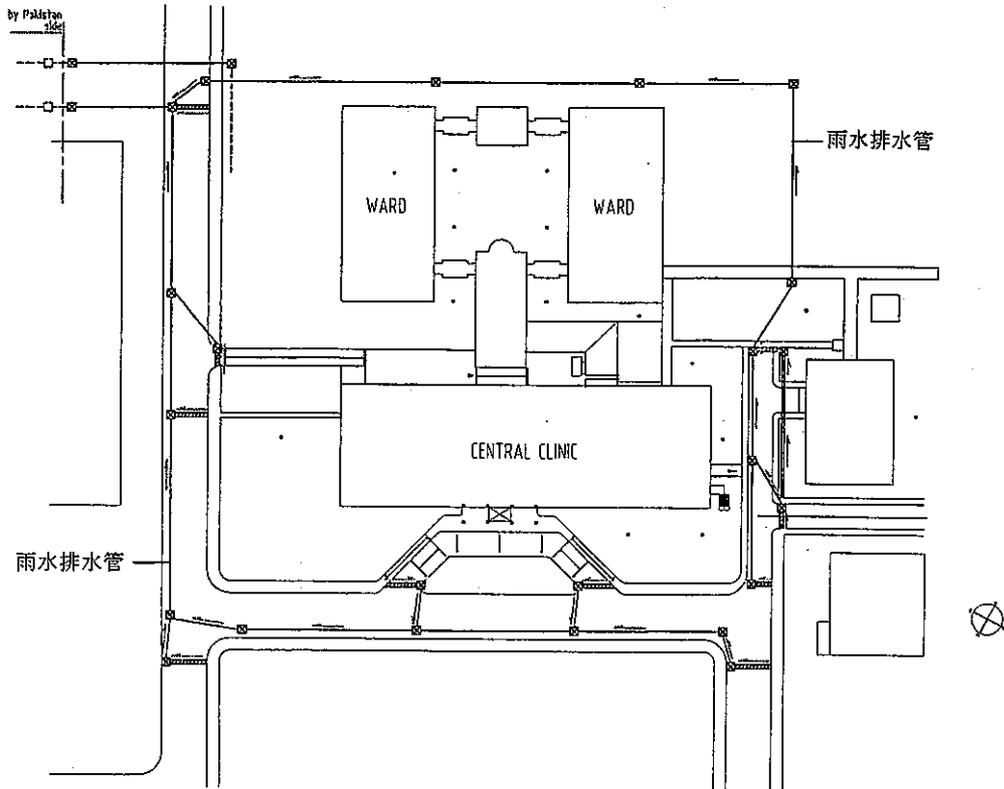
図 3 - 1 雨水排水計画図

本来 P I M S 全体の雨水排水システムを改善する事が望ましいが、本計画はあくまでも小児病院周囲に限定されるものであり経済上も施工上も限定される。管径が 800 あれば、清掃等のメンテナンスも容易であることから、現在の PIMS、小児病院のスタッフで可能である。

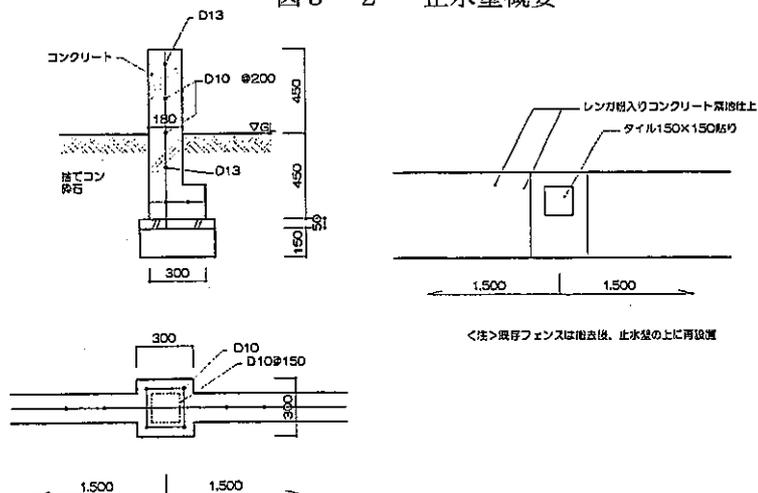
図 3 - 2 止水壁概要

このため止水用の壁を中央診察棟の廻りの道路境界に設置。地下サービスヤードの周囲にも同様の止水壁を設置する。構造はコンクリート製として、高さについては被災時の水の高さが 30 cm という PIMS 側の説明と対応についての先方との協議の結果 45cm となった。

既存フェンスは一度撤去して、新設止水壁の上に再設置する。壁が敷地周囲に設置されると止水壁としては機能するが、閉鎖的な印象を患者に与える。そこで建物外壁に使用しているレンガの色を踏襲してレンガ粉をコンクリートに混ぜる事と、1 m50cm ピッチにタイルを1枚ずつ貼ることで小児病院らしさを表現し、圧迫感を和らげる事とする。

b. 止水用コンクリート製壁を小児病院診察棟廻り道路境界に設ける

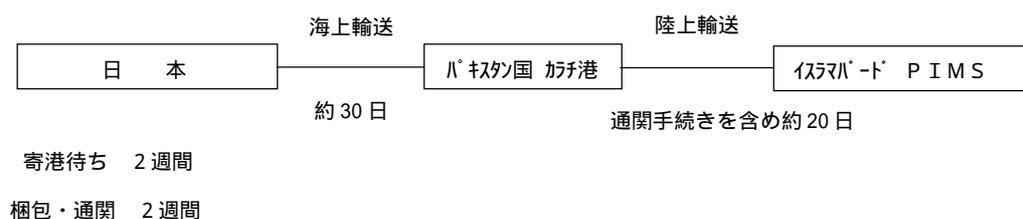
図 3 - 5 輸送の流れと所要日数

海上輸送について、コンテナ船は回航数が多くスケジュールが明確だがパキスタン行きは輸送コストがかなり高いため、船荷の内容を考慮すると本プロジェクトの場合バラ積み船による輸送が望ましいと考える。ただバラ積み船の回航は 1 ヶ月に 1 便程度であり、又途中の積荷によって寄港地が変更されるため日本への寄港日が明確でない。海上輸送期間は 30 日間だが寄港待ち期間とカラチまでの寄港地変更に伴う日数増加を見込んだ調達計画をたてる。カラチでの荷揚げ・通関（書類提出から完了）に 14～18 日程度、カラチからイスラマバードまでの陸送に 3～5 日程度が見込まれるまた日本国内梱包と通関に二週間程度が必要である。
