2 . 道路構造

2 1 基本的な維持管理の考え方

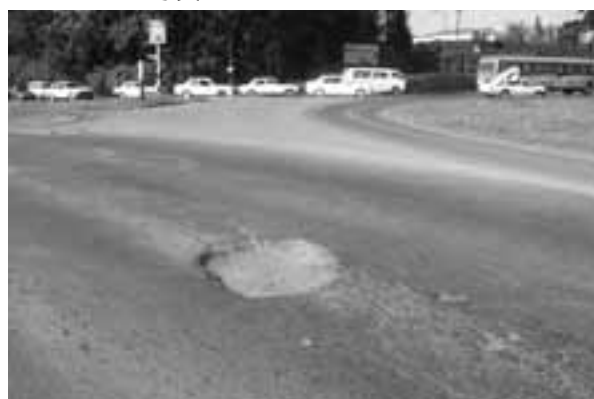
写真2 1 ポットホール

表層は自然環境に直接さらされるため、混合物中のアスファルトがこの影響を受ける。その一つは、日光、空気などの作用でアスファルトが化学変化を起し、硬くもろくなる老化現象としてとらえられる。一方、水や水蒸気が混合物に接すると骨材とアスファルトを分離する働きをし、剥離現象が起きる。耐久性を増すには、アスファルト量を多くして混合物をよく締め固める。写真2 1、写真2 2は、ケニアの主要道路の随所に見受けられるポットホール（剥離現象）である。

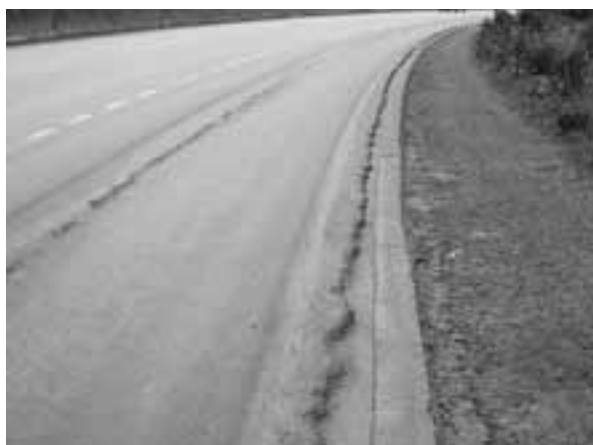
写真 2 3 わだち

アスファルト混合物は、温度が高く、载荷速度が遅いほど変形に対する抵抗性が低くなる。夏の高温時に車両が停止したような状態で最も変形しやすくなる。また、「車両が高速で走行しても、これが繰り返されると微小な永久変形の累積として変形が現れわだちに発展する¹⁷」。東アフリカの気候では路面の温度が非常に高くなり、大型車両の車輪の通過頻度の高い位置に、表層、基層等のアスファルト混合物の塑性流動によって流動わだち掘れが発生する（写真2 3、写真2 4）。

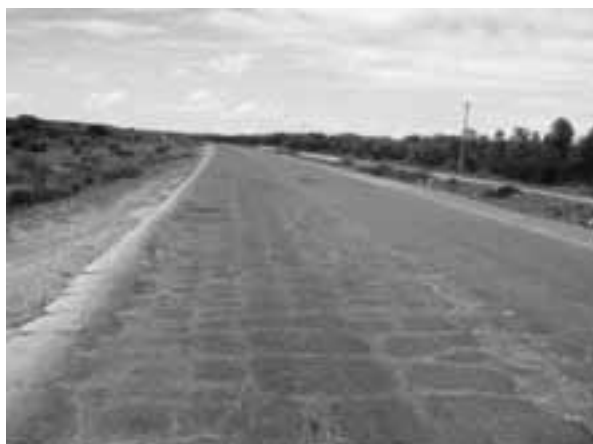
写真 2 5 亀甲状クラック

変形に対する抵抗性とは逆に、低温時の瞬間的な载荷では、アスファルト混合物は弾性体のような挙動をし、許容の応力またはひずみ以上になると脆性破壊を起こす。「過大な交通荷重あるいは温度応力などによる破壊を防ぐには変形に対する抵抗性の強度を必要とする。アスファルト混合物は引張り強度が圧縮強度の1/8程度しかないため引張り強度が主として問題になる¹⁸」。写真2 5は亀甲状クラックであり、写真2 6はアフリカ・リフトバレー地帯における舗装破壊の一種（アリゲーター・クラック）である。

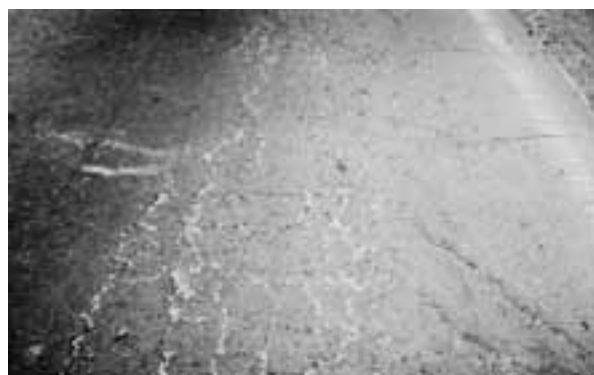
写真 2 7 ひび割れ

「単一の荷重により発生する応力が引張り強度よりかなり小さくとも、これが数万回単位のオーダーで繰り返されると、アスファルト混合物は疲労し、ひび割れが発生する¹⁹⁾」。写真 2 7 は、ケニアの主要道路の全般に見うけられるひび割れである。

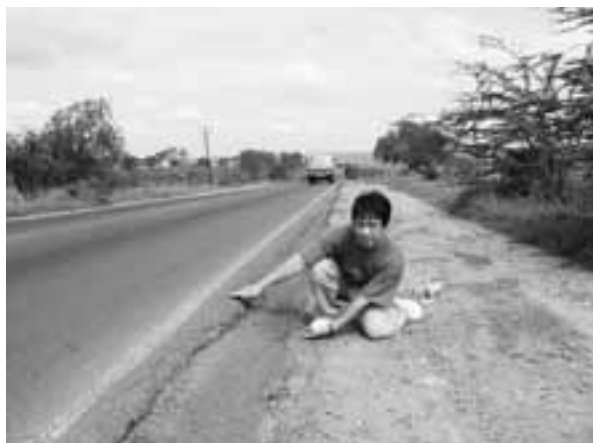
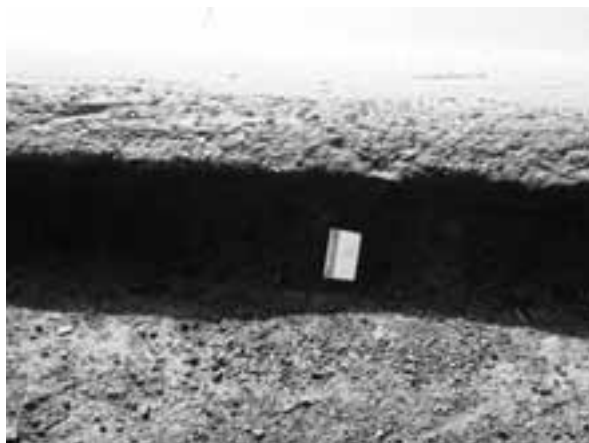
「路肩の維持管理は、路体内への雨水の浸透を防ぐこと、横断勾配を整形し、路面の排水を良好にすること、駐車、退避などにより生じる自動車のわだちを整形するなど、路肩の機能を保持することにある」²¹が、ケニア国内のTrans African Highwayは路肩が持つ機能を発揮していない箇所が随所に見られ、路肩の管理はほとんど行われていない。写真 2 8、写真 2 9では段差は20cm以上あり路肩機能を全く果たしていない状況で、こういった箇所は多く見られる。写真 2 10は路肩部分に変形しているものである。写真 2 11、写真 2 12は、路肩の土が流され、アスファルト部分までえぐられている。写真 2 13は路肩が十分に整備されている状態であるが、こういった良い状態の路肩はほとんど見られない。

写真 2 8 路肩段差20cm以上 (1)

写真 2 9 路肩段差20cm以上 (2)

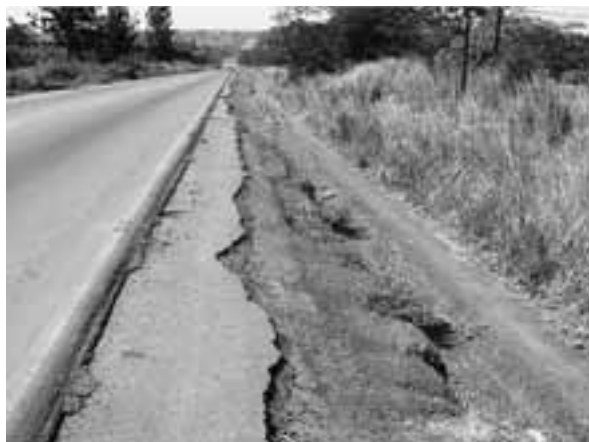
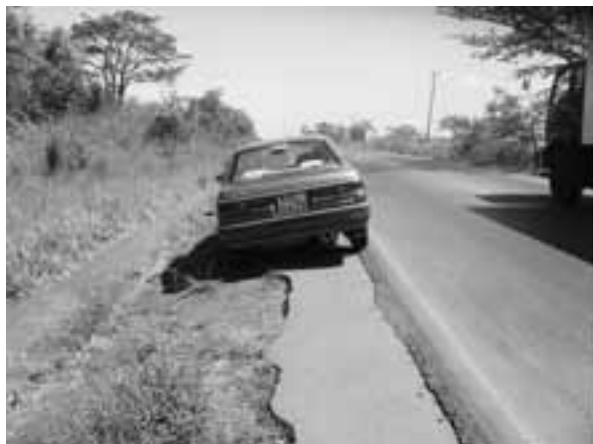
写真 2 11 路肩流失 (1)

写真 2 12 路肩流失 (2)

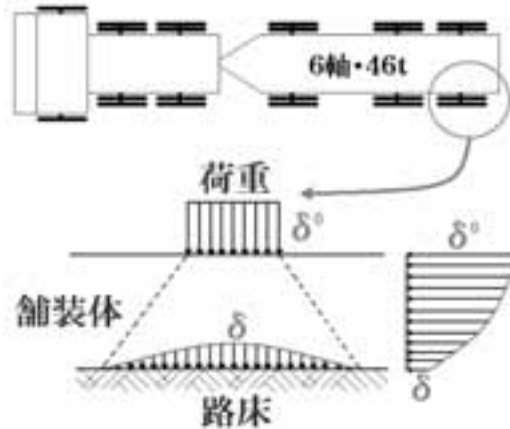
図2-2 荷重と舗装体・路床の関係

交通荷重は、舗装面を通して路床に伝達される（図2-2）²²。舗装の役割は、それ自体が破壊することなく、路床に損傷を与えない程度に荷重を分散させ軽減することにある。

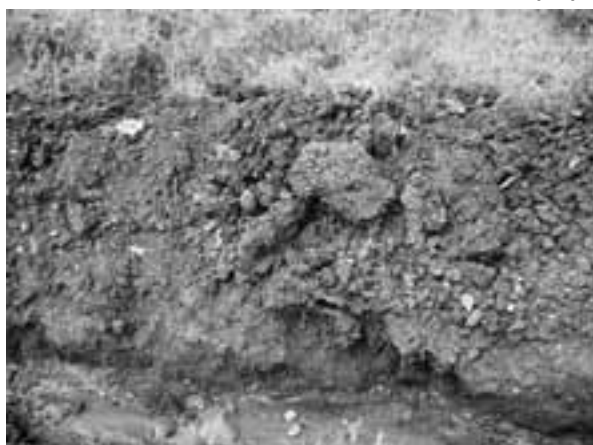
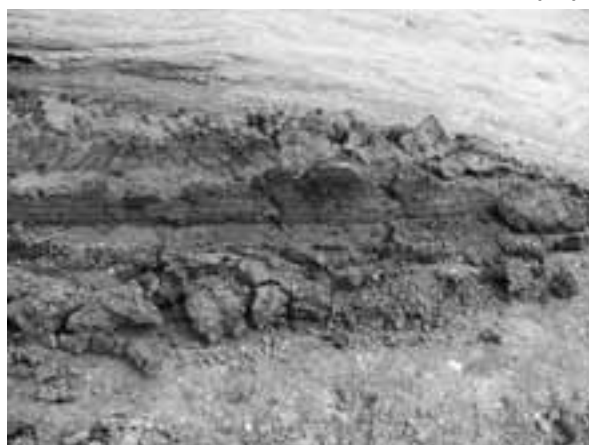
問題土と呼ばれる代表的な路床土は黒灰色の膨潤土 (Black Cotton Soil) であり、風化礫 (tuff, phonolite and trachyte) とラテライト系砂利 (lateritic gravel) を所々に含む。層厚は、0.3~1.0mが多い。一般に表層部は強風化され、まるで軟岩か土砂のようにになっている (写真2-14、写真2-15)。膨張率と収縮率の差が著しく (表2-3)、層厚の薄い盛土地では収縮クラックが起きる。道路建設に最も問題とされている土である。ただし、盛土厚が5m ($t=1.75t/m^3$) 以上の場合には盛土荷重によって膨張を阻止できるため、置き換え工法の必要はないとされている²⁵。

写真2 14 ブラック・コットン・ソイル(1)

写真2 15 ブラック・コットン・ソイル(2)

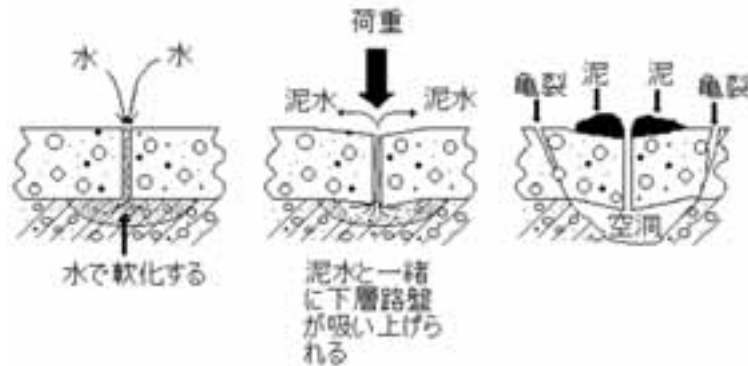
図 2 3 ポンピング作用

舗装は直接車軸荷重が乗る大きな曲げモーメントを持つ舗装版と、舗装版によって分布された荷重を支持する路盤によって構成される。「舗装版はそれ自体で大きな荷重を受け持つが、版を支える路盤が軟弱化すると版の支持に不均衡を生じ破損に至る」²⁶。路盤の支持が低下しても直ちに舗装面が大きく破損することはないが、ポンピング作用(図2 3)によりヘヤー・クラックから浸透した水が破損を生み出し、最終的に広域な破壊につながる。

舗装の破壊は、通常ポンピング作用により、次の順序で発達する。

舗装面に車軸からの大きな曲げモーメントが働く。

大小のクラックが発生。

クラック先端が路盤・路床に達する。

クラック経由で水が路盤・路床に浸透する。

水が路盤・路床を軟弱化させる。

アスファルト床盤がもつ弾性力によるポンピング作用が発生する。

ポンピング作用により軟弱化した路盤・路床材料が泥水として表面に浮き上がる。

アスファルト床盤と路盤・路床の間に空洞が出来る。

空洞にアスファルト床盤が陥没し、連鎖的に破壊に至る。

空洞がポットホールとなる。

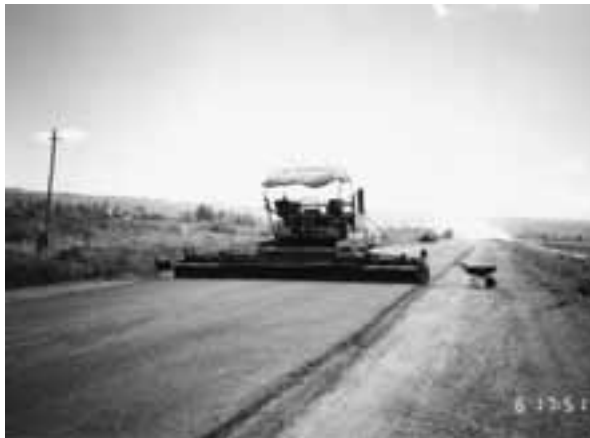
写真 2 17 工事現場(1)

短期間にもろくなり(老化)付着力を失ったものである²⁸。ケニアには十分整備された試験設備が整っておらずアスファルトの配合量について詳しく調査できなかった。空隙率については、かなり低いことから登坂部に多く見られるわだち掘れに大きく関係している。マーシャル試験値でアスファルト混合物の空隙率は3%以下(表2 5)ではないが、現場でサンプリングしたアスファルト・コアの空隙率は2.2%と基準以下である。半面、亜熱帯気候で重交通道路状況のアスファルト舗装配合設計についてマーシャル試験における突き固め回数が微妙に影響しているという研究発表²⁹にもあるように、すべての試験方法が亜熱帯気候・重交通タイプに適合するののかという問題が指摘されている。施工では、問題は施工温度が十分に管理されていないことにある。通常、敷きならし温度は85～130、転圧時の温度は80～100が基準である。アスファルト・プラントから施工現場へ時間的に非常に遠い所(2時間以上)にある場合、プラントからの輸送時に保温保護されていないアスファルトが基準温度以下に冷却されていることが多い。調査で幾度となく訪れた施工現場においては、温度計すら設置されておらず、午前10時と午後3時のティータイム及び昼食時には運搬されたアスファルトを放置したまま休憩に入るといわずさんな施工管理状態である(写真2 17、写真2 18、写真2 19)。また、施工現場で行われる施工チェックにおいても、資格のない技術員がマニュアルに定められたとおりの試験機材を使わずに規定以外の方法で施工チェックを行っている(写真2 20)。

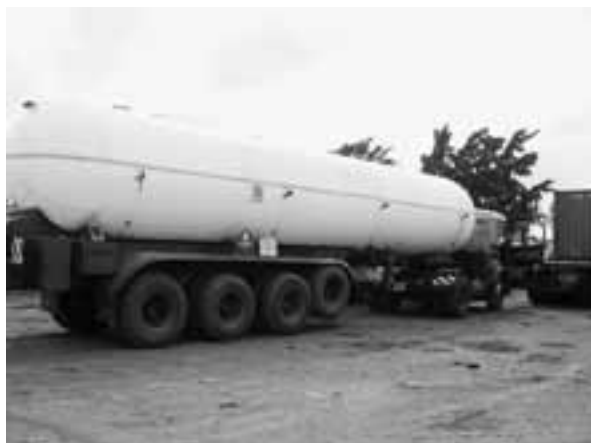
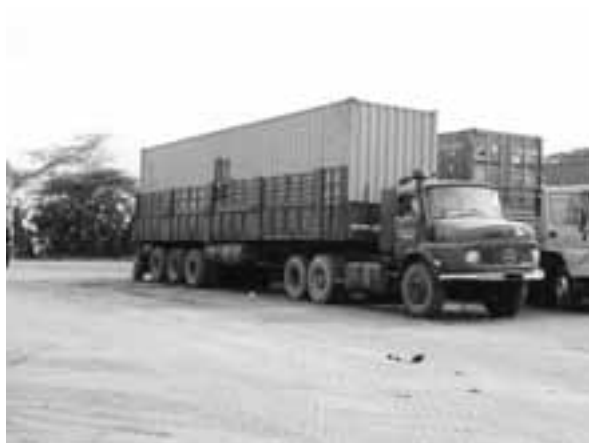
写真 2 21 過載重量のタンカー

写真 2 22 過載重量のトレーラー

うな複輪もある。タイヤ型式も多くの種類があり、タイヤ内圧もさまざまである。交通荷重の他に、気象や土質の条件が舗装に及ぼす影響も大きい。同時に、このような外的条件を受ける舗装構造について、数多くの種類、工法がある。東アフリカ諸国の車両規則は最大軸重を設けているが、実際に走行している車両を調査すると20t以上(特にTrans African Highwayでは)という重い軸重のものが相当数混入しておりA104(モンバサ～ナイロビ間)では55%、A109(ナイロビ～ウガンダ間)では27%の車両が過載車量である(写真2 21、写真2 22)。

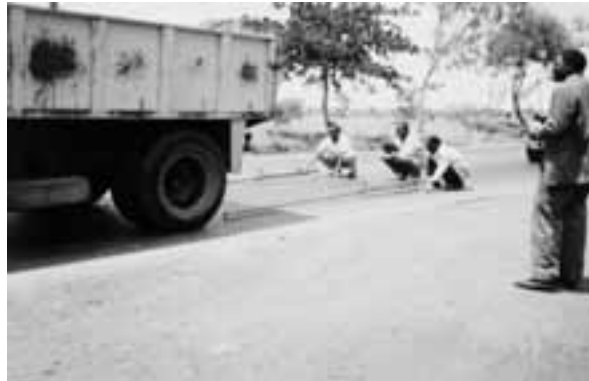
写真 2 23 ベンケルマン・ビームたわみ測定

路面平坦性調査(International Roughness Index: IRI)³²は路面の平坦性、粗さを表す指標(表2 6)の一つで、車両に測定輪をつけ、路面の凸凹で測定輪が上がり下がりの合計を加算して、距離で割ったものを1kmあたり何cmで表す。指数によって道路の補修方法を見極める方法の一種である。現場の調査(図2 6)は1995年に全国道路マスタープラン調査で行われた路面平坦性調査(IRI)の結果を踏まえて修繕レベルに達しているセクション(IRI > 6)のベンケルマン・ビームたわみ試験(Benkelman Beam Test: BBT。写真2 23)の測定(写真2 24～写真2 34、表2 8～表2 11)を行った。

ベンケルマン・ビームたわみ試験では舗装表面に載荷したときに発生する「たわみ」は構造性のデータとなり、一般的に同じ荷重を舗装表面に載荷したときに、測定されるたわみの量が小さいほど舗装の耐荷性能が大きい(表2 7)。

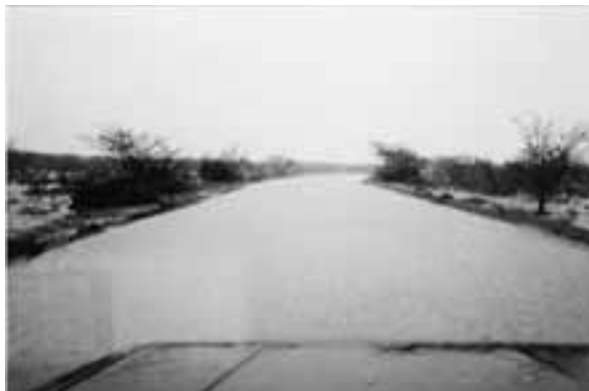
写真 2 35 水没した道路工事現場

37種のマトリックスから決定された標準断面によって舗装設計がされる。ケニアを経由する
Trans African Highwayはアフリカ特有問題土（Black Cotton Soil：黒灰色の膨潤土）地帯であ
り、現実問題として工事現場を最適含水比に保つには高度な技術と多額の建設費用が必要であ
る³⁴。写真2 35及び写真2 36は、大雨期時の道路工事現場が殆ど水没したもので、このよ
うな状態で最適含水比を保つことは難しい。こういった状況はアフリカの至る所で見られ、効果的
な対策はとられていない。今回の調査においてはボーリング調査を行っていないが、随所に見ら
れる道路全体の地盤沈下や地盤隆起（実際には地盤沈下を免れた部分が隆起しているように見え
る）は一定ではなく、路床がBlack Cotton Soil特有の著しい挙動をしてしていることから路床が
CBR値に準じた安定した状態でないことがうかがわれる。Black Cotton Soilに対するセメント安
定処理はあまり効果がなく、消石灰安定処理も行われているが、ロード・スタビライザー等の混
合用機械の不備により地盤沈下や地盤隆起が多々発生している。

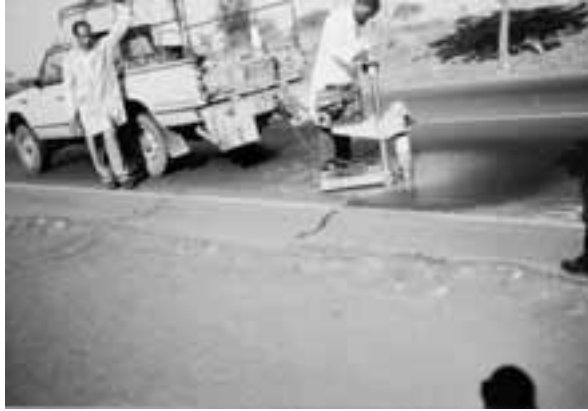
写真2 37 コア・カッターによるアスファルトのサンプリング

アスファルトは種々の土木材料のうち、道路舗装工事に主に使用されているが、他の材料と比較して非常に異なっている。その特異点の一つは強度特性で、これは温度と載荷時間の影響を受けて変化する。低温時や載荷時間が短いと弾性を示し、温度が上がると弾性を失い粘性を示すが、普通の状態では粘弾性体である。この強度特性をスティフネス³⁶で表すが、これはある温度と載荷時間の時の引っ張り応力と引っ張り歪みの比で、境界条件で変化する変形係数である。もう一つの特異点は老化現象である。アスファルトは一般の化学作用には比較的抵抗が強いが熱、光、酸素、水などの自然現象により種々の変化を受ける。軽質油分は、空気中で次第に揮発して硬化するが熱によりこの現象は促進される。また空気中の酸素により酸化作用を受けて硬化するが、光が作用するとさらに促進される。アスファルトに吸収された水分はアスファルト中の水溶性成分を溶かし硬化させる。アスファルトはこれらの作用を受け、次第にもろくなり（老化³⁷）付着力を失う性質がある。アスファルトをコア・カッターでサンプリング（写真2 37）して行った路盤材料の現場調査では、路盤材料が既に限界値を超えて硬化（老化）していた。
