## 2. プロジェクトを取り巻く状況

### 2.2 プロジェクトサイトおよび周辺の状況

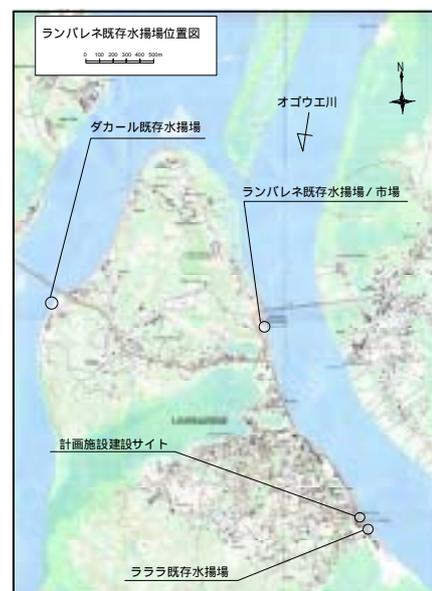
図 2-2 ランバレネの主要水揚場位置図

レネ中央市場、ラララ、ダカールの3地点がある。このうち、ダカール水揚場は北部湖沼水域から、ラララ水揚場は南部湖沼水域からランバレネ中心部に向かう途上に位置し、中央市場はその中間に位置する。いずれの水揚場も着船スペースは狭く、水揚が集中する午前中には非常に混雑する。また、漁獲最盛期の乾季には河川水位は最も低下し、漁船から地上までの6~7mの高低差を人力で荷揚げせざるを得ない。このため、水揚場には荷揚げ作業を手伝って収入を得ている人夫が常時待機している。また、水揚場には秤を複数所有し、水揚時の秤量用として漁民に有料(1000cfa/回)で貸し出している業者もいる。

ランバレネ中央市場はランバレネ市最大のマーケットで幹線道路から分枝した川沿いの通りに沿って約250mの間に約150軒の野菜、果物、雑貨等の店舗が軒を並べている。水揚場は市場通り中程の河畔にあり、多いときには10艘程度のカヌーがひしめき合って水揚を行っている。地上から船着場までの斜面には階段等の足場はなく、人の足で踏み固められた足場があるに過ぎない。

ラララ水揚場はランバレネ市街南端に位置し、6m幅の幹線道路に隣接している。水揚は既存埋め立て地の下流側にできた淀みを利用して行われている。

ダカール水揚場は幹線道路から緩やかな斜面が河畔まで続いているが、自然にできた淀みを船着き場として利用しているため、ピローグ2~3艘が停泊する余地しかない。

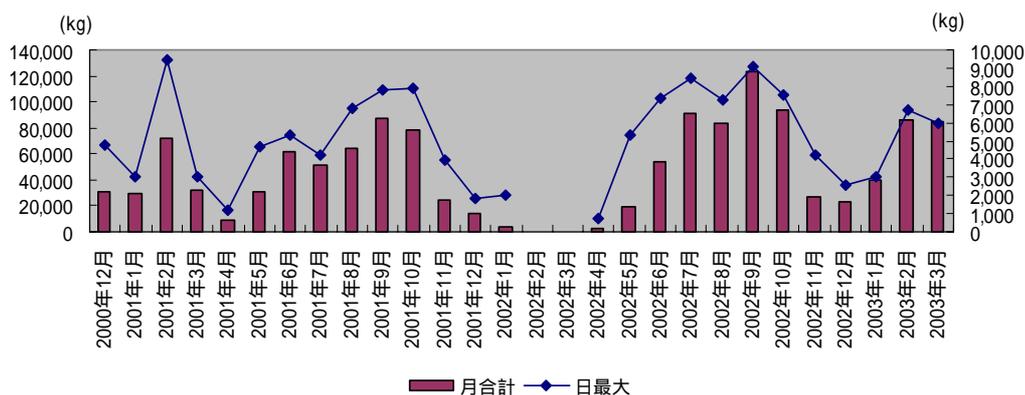
図2-3 ランバレネ市場前における月別水揚量

ランバレネにおける2000年12月より2003年3月までの月別水揚量を図2-3に示す。日最大水揚量はサンノムおよびティラピアの豊漁が重なった2001年2月に記録した9.4トンである。7月-9月のオゴウエ河の低水位期に水揚が増大し、2002年9月に月最大水揚量、122.9トン記録しており、11月からの高水位期には水揚が減少している。

なお、この水揚量記録はDGPA支局の調査員がランバレネ市場前の水揚場に行き、漁民から魚種別の水揚量を聴き取るか、または直接視認した結果を基にしており、水揚量記録の取り扱いについては下記の条件を考慮に入れる必要がある。

- 1) データはランバレネ市場前の水揚場のみの記録であり、ランバレネ市内のラララ、ダカール水揚場及び盛漁期に水揚が活発になるイサク水揚場の水揚量は含まれておらず、ランバレネ全体の水揚量ではない。
- 2) 調査員の勤務日のみの記録であり、土曜、日曜および祭日は記録されていない。尚、漁民は土曜、日曜および祭日に拘わらず水揚を行っている。
- 3) 漁民からの聴き取り及び視認のみによる記録であり、実際の計量は一切行っていない。
- 4) 鮮魚のみの記録であり、燻製魚および塩干魚については記録されていない。

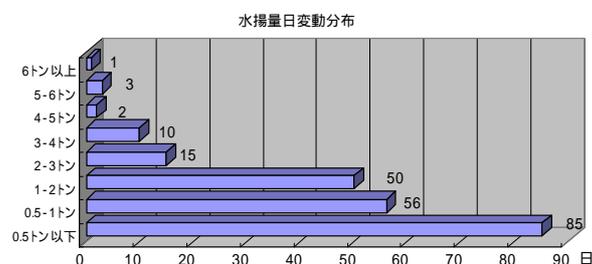
図 2-4 水揚量の日変動分布

盛漁期と閑漁期の水揚量変動は大きく、2002年7月から9月の平均水揚量が5,149kgなのに対し、2002年11月から2003年1月の平均水揚量は1,685kgとなっている。また日々の変動も大きく、1年間に前日との水揚量の差が1トン以上あった日は81日と記録日数の3分の1を超えており、うち3トン以上の大幅な変動があった日が16日ある。

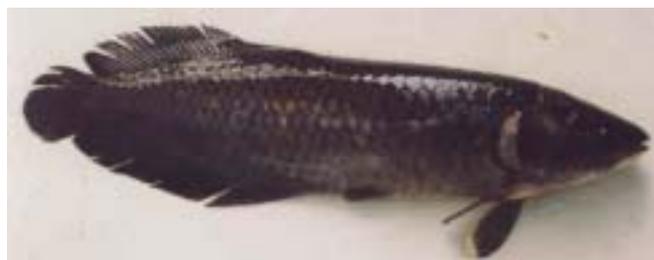
図 2-5 サンノム

サンノムは体長約1m、体重約5kgになる大型魚で *Heterotis niloticus* (和名: ナイルアロワナ) という種である。1980年代にガボンに移植されたため馴染みがなく、安値で取引され

(“Sans Noms”, “Heterotis”, “ナイル・アロワナ”: *Heterotis niloticus*)

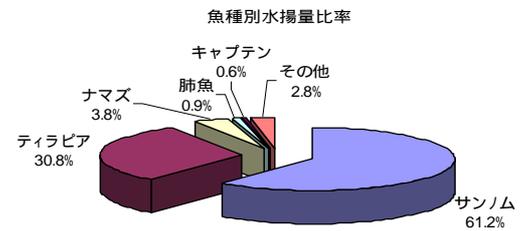
図 2-6 魚種別水揚量比較

水揚量を魚種別にみると、圧倒的に多いのがサンノムで61%を超えており、次にティラピアが30.8%、ナマズ3.8%と続いており、この3種で漁獲量全体の95%に達している。

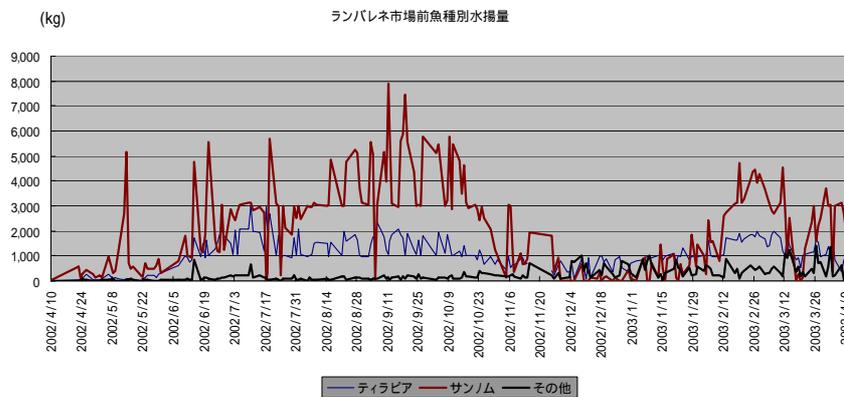
図 2-7 ランバレネ市場前魚種別水揚量

図 2-7 に魚種別日別の水揚量を示す。サンノムとティラピア以外の魚種は水揚量は少ないが、年間を通してほぼ一定量水揚されている。ティラピアは盛漁期に増え、閑漁期に減少するが、その差は 2 倍程度となっている。サンノムは閑漁期には 1 トンを割り込み、時には水揚のない日が続くこともあるが、盛漁期には 5 トン、6 トンの水揚がある日が続くことがある。ランバレネの水揚量季節変動の主な要因はサンノムの水揚量変動であると判断される。

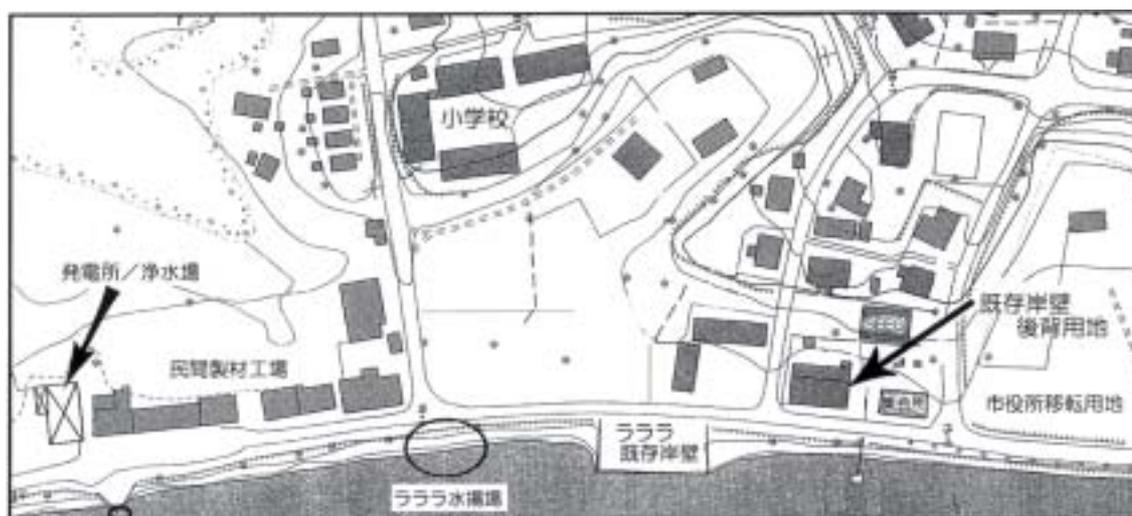
図 2-8 計画予定地周辺図

計画地が所在するランバレネ市は、オゴウエ河によって形成された中洲にある。本計画敷地は、ランバレネ市南部、オゴウエ河沿いのシュバイツァー大通りに面したラララ地区にある2ヶ所の敷地から構成される。

第一の敷地は、ガボン独立前である1960年前後に民間会社により造成された、鋼矢板の護岸による埋立地（以下「ラララ既存岸壁」）である。木材や生活物資の荷揚げ岸壁として利用されていたが、現在はランバレネ市の所有地となっている。地形は南北46m、東西25mの約1,100㎡の長方形で、基本設計調査時には敷地上にブルドーザー、トラック等の建設重機が廃棄・放置されていた。

第二の敷地（以下「既存岸壁後背用地」）は、ラララ既存岸壁の後背にあるシュバイツァー大通りを挟んだ対面陸側にある。南北に約30m、東西に約30mの正方形に近い敷地で、現在は漁業省の所有地となっている。

ラララ既存岸壁の下流側約50m～60mには既存の水揚場があり、午前中の水揚時には常時、仲買人の車両で道路が占有されている。また下流側300m～400m付近には製材工場があり、工場から下流側に隣接して浄水場と発電所が存在する。

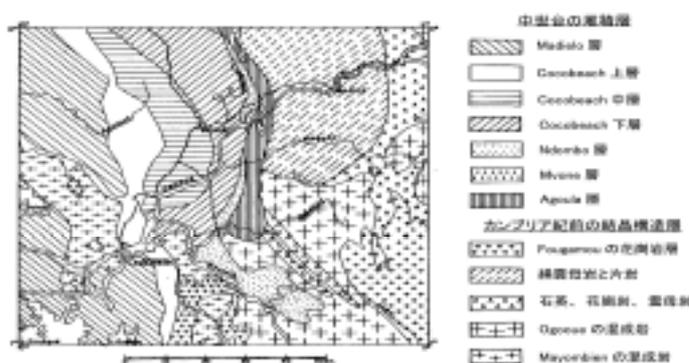
図 2-9 ランバレネ市周辺の地質図

ランバレネ市周辺の地質は、アフリカ大陸を構成している先カンブリア時代の基盤岩類とそれらを覆う中世代の堆積岩類の2つに大きく区分される。

ランバレネ市周辺の地質図を図 2-9 に、地質層序を表 2-3 にそれぞれ示す。

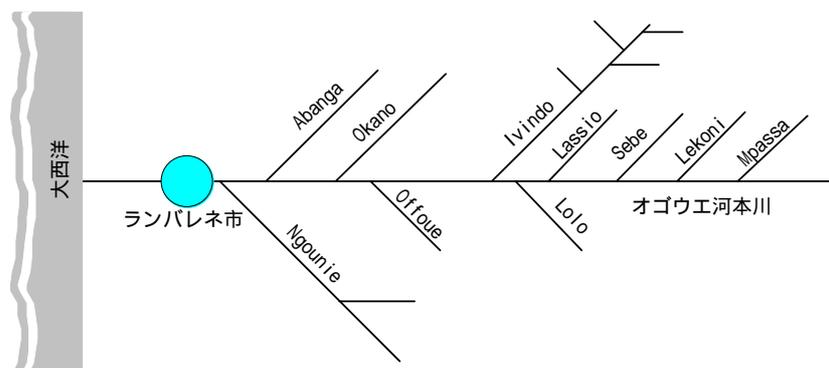
図 2-10 オゴウエ河流域図

オゴウエ流域は北緯 2 度 20 分から 4 度に位置する全体流域面積 214,000km<sup>2</sup> (内、

6000km<sup>2</sup> はコンゴ国) の大河川であり、その水源はコンゴ国境の標高 850m にある透水性に富む厚さ 200m から 400m の砂質層から成る Bateke 台地にある。河床勾配は 1/10,000 と緩やかで、主に 7 つの右支川と 3 つの左支川から構成される。オゴウエ河流域図を図 2-10 に、流域の概要を表 2-4 に示す。

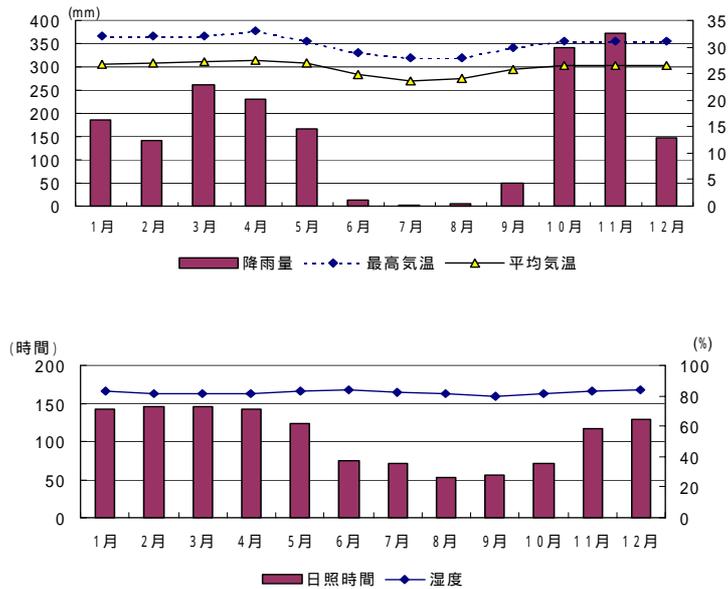
図 2-11 ランバレネ市周辺の気象状況 (1961-1975 年)

標高26mのランバレネ空港内に気象庁の管理する気象観測所があり、気温、湿度、降水量の気象観測をフランス植民地時代から継続して実施している。データは首都の気象庁にて一括してデータ管理されている。降水量、気温、湿度等の基本気象条件を表2-5～2-7、図2-11に示す。

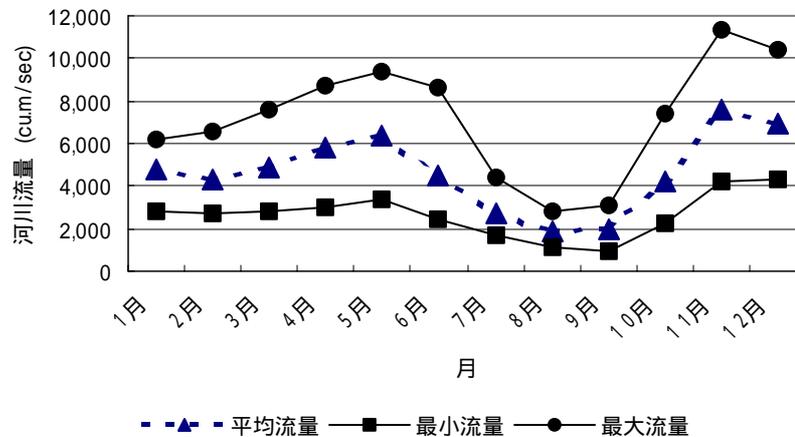
図 2-12 ランバレネ SHO 観測点でのオゴウエ河川流量(1930年～1983年)

表 2-8 ならびに図 2-12 にランバレネ市流量観測地点での月別河川流量データを示す。増水ピークは大雨季の 11 月と小雨季の 5 月の 2 回に発生している。観測期間での月平均流量は  $4,670\text{m}^3/\text{sec}$  (単位流量 :  $23.0\text{liter}/\text{sec}/\text{km}^2$ ) であり、月平均では 8 月の  $1,920\text{m}^3/\text{sec}$ 、11 月の  $7,630\text{m}^3/\text{sec}$  とそれぞれ約 4 倍の流量変動を有する。河川水の流出は 9 月からオゴウエ河本川の北に位置する Invindo 支川の上流から始まり、さらに南部の支川からの流出と重なり 11 月から 12 月の 2 ヶ月間は流量が急増する。また 1 月から 2 月は雨量が減少するものの、コンゴ国境の Bateke 台地で貯留された地下水が遅れて流出するため、オゴウエ河の流量は急激には減少せずに 5 月まで増え続ける。洪水発生時期は 11 月、12 月に集中しているが、1933 年と 1934 年の 2 年は 3 月と 6 月に年間最大流量に達した。

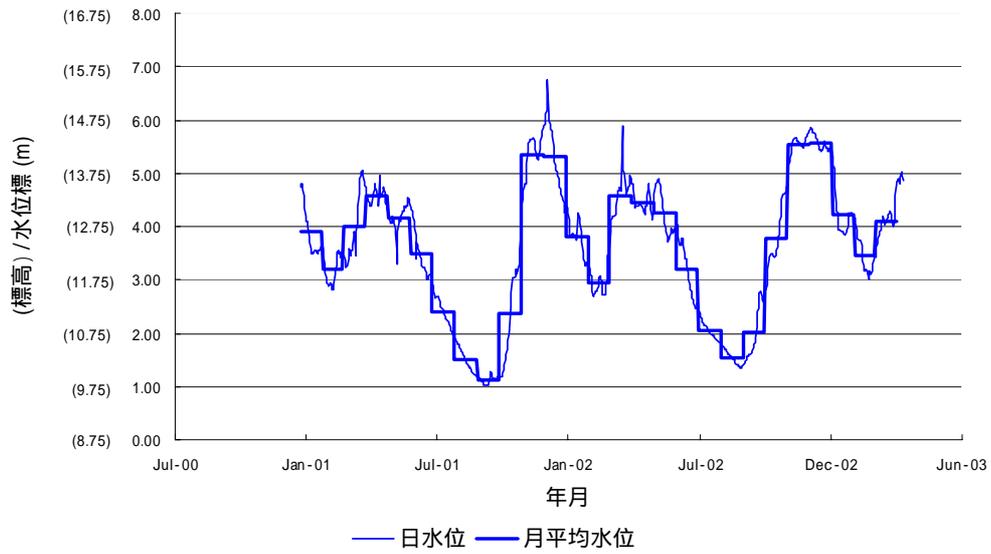
図 2-13 過去 2 年間のラララ既存岸壁上流側壁の河川水位

ORSTOM のオゴウエ河川流量データはラララ既存岸壁の上流側壁にある河川水位標位置の横断面の流量を記録したものであるが、水位の観測記録は入手できなかった。同じ河川水位標により 2001 年 1 月から現在まで SEEG によって日水位データが記録されている。最高水位は 2001 年 12 月 6 日に岸壁の天端高より 10 cm 低い 6.91m (標高 EL. 15.66m) を記録している。この洪水は 5 日間続き 6m (EL. 14.75m) から約 70cm の範囲で水位変動している。一方最低水位は同年 9 月 11 日と 12 日の 2 日間に発生している。低水位時期の水位変動は約 10 日間で 10cm 程度であり、大きな変動はない。水位変動が著しい時期は 10 月から 11 月の期間で平均変動水位は 1.74m ~ 2.98m となる。また図 2-14 に示す日水位変動では 2002 年の 3 月 18 日から 19 日にかけて 1.12m 水位が上昇し、翌日の 20 日には 0.85m 減少している。これは局地的な豪雨による洪水発生によるものと考えられる。

図 2-13 に過去 2 年間のオゴウエ河日水位と月別平均水位を示す。

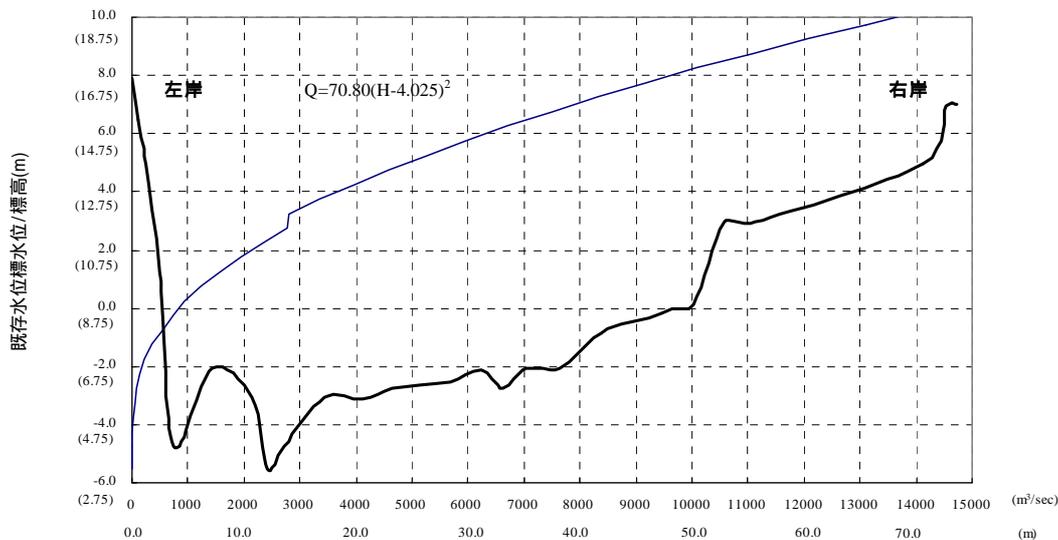
図 2-15 水位 - 流量曲線図

1930年から1984年の55年間の流量データより、最大流量 11,300m<sup>3</sup>/secの時の水位を Manning公式を用いて算出した。

Manning式は、粗度係数で支配されるため、粗度係数 : n については、現地で実施した流量観測結果の値より n = 0.027 とした。過去 55 年間 (1930 年 ~ 1984 年) の最大流量 Q = 11,300m<sup>3</sup>/sec より、最大水位は 標高 17.50m となり、この時の平均流速は 1.6m/sec となった。計算結果より水位流量曲線を図 2-15 に示した。

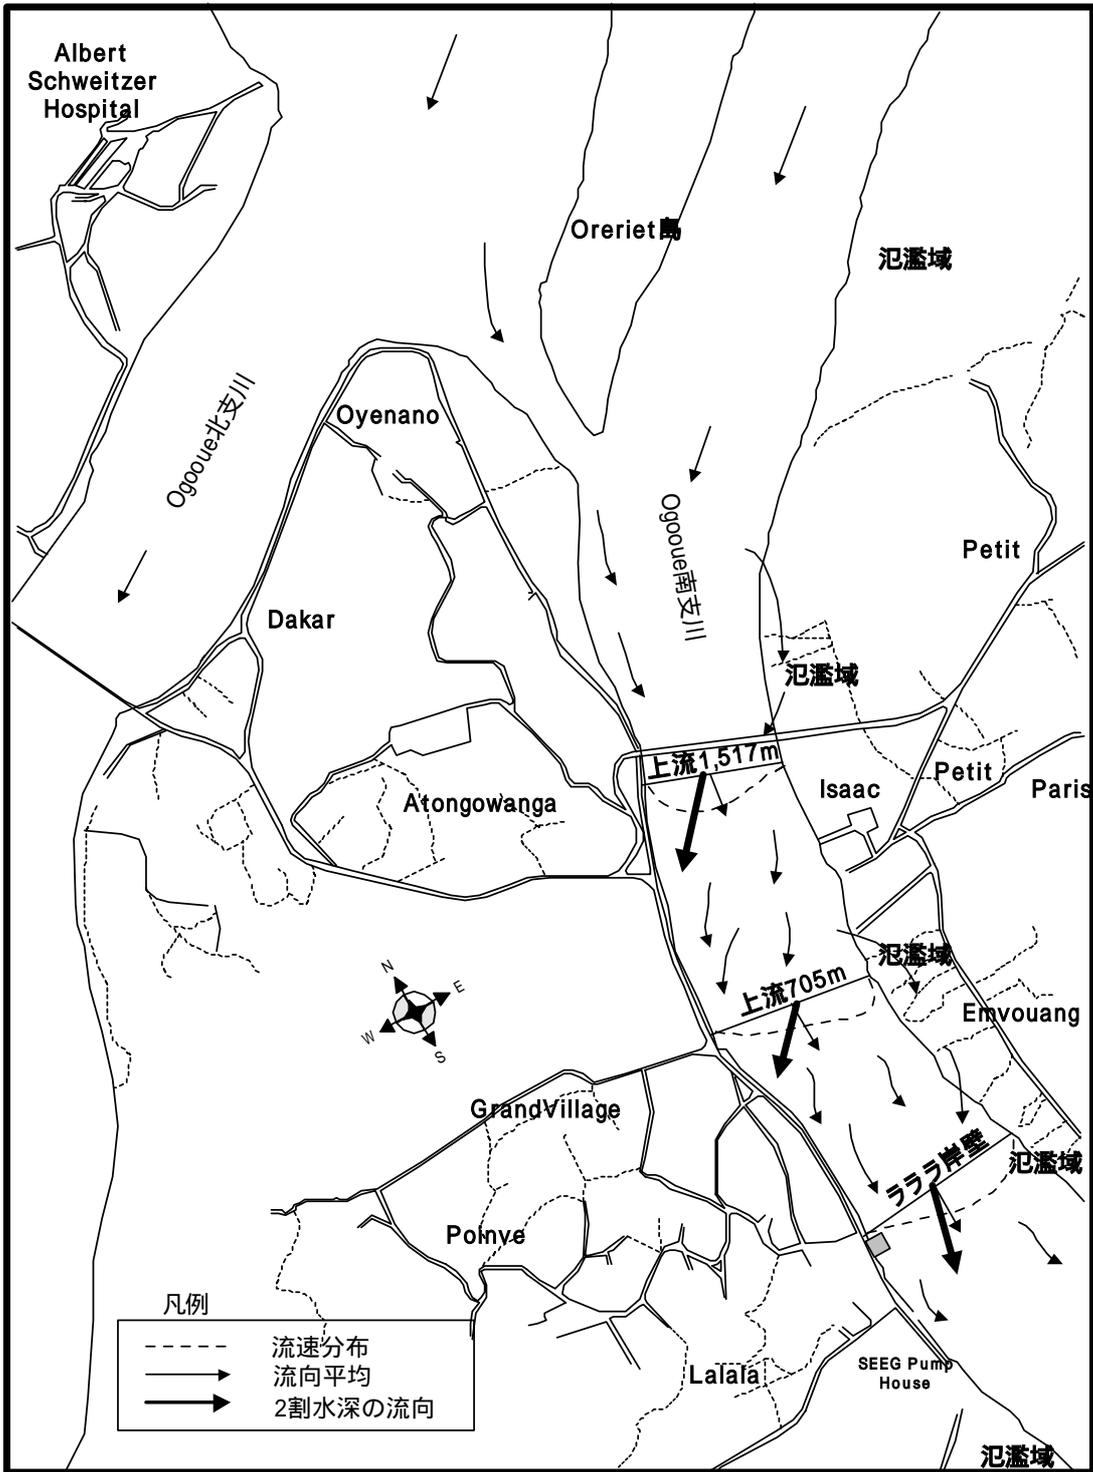
図 2-16 計画地点 ~ 上流 ± 1500m 区間の流速・流向の状況

計画地点のラララ既存岸壁より上流 3 点の河川の流量・流速・流向の観測を現地調査期間に実施した。その観測結果の概要と各観測河道断面と流速・流量分布をそれぞれ表 2-10、図 2-16 ならびに 図 2-17 それぞれに示す。

観測結果によれば、最大水深は右岸側に集中し、位置は河岸から 30m ~ 150mの地点に集中している。最深部の流速はラララ既存岸壁上流 1,500m の約 1.0m/sec であり、水面から 2 割水深部の流速は右岸にぶつかる様に分布している。この観測結果から、ラララ既存岸壁までの約 1,500mの区間の流向は湾曲していることがわかる。一方、水面から 8 割水深での流向は河道と平行している。

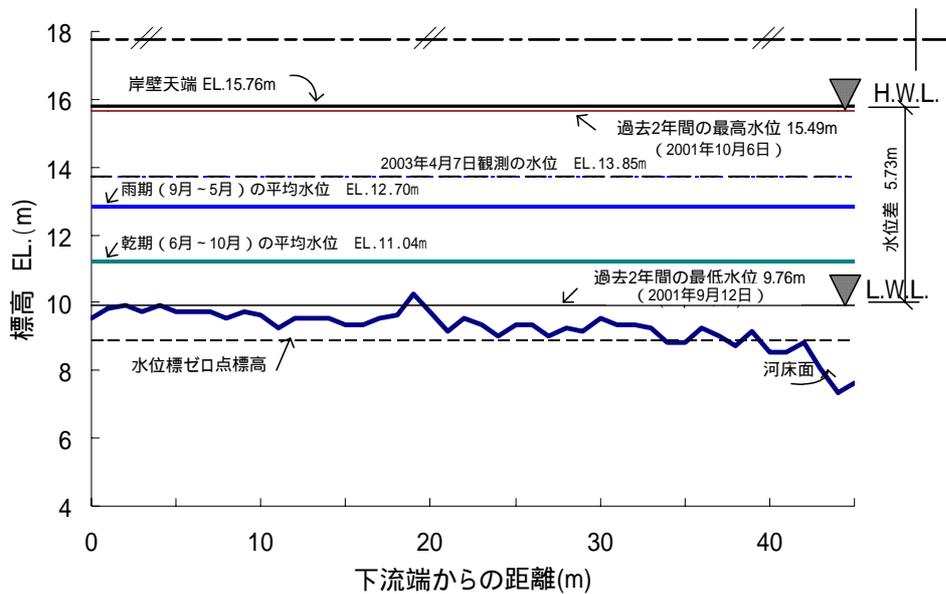
図 2-18 ラララ既存岸壁の河道側の水深断面

ラララ既存岸壁は右岸より約 20m 河道側に突き出ているため、水制効果は大きい。岸壁河道側、上流側の断面は常に侵食状態にある。調査期間中は小雨季であったため、水位変動は最大で 50cm 程度であった。調査期間中の水深測定から岸壁付近の大きな河床変動は観察されなかった。以下に水位標の読み値 4.94m 時点で既存岸の水位・流速ならびに侵食・堆積状況をまとめた。

調査結果より、河道面に突出した構造物の一般的な侵食・堆積傾向と同様に上流側が侵食傾向にあると判断できる。

ラララ既存岸壁河道面の水深断面図を図 2-18 に示す。
