ベナン共和国

第 5 次村落給水計画

基本設計調査報告書

国際協力事業団

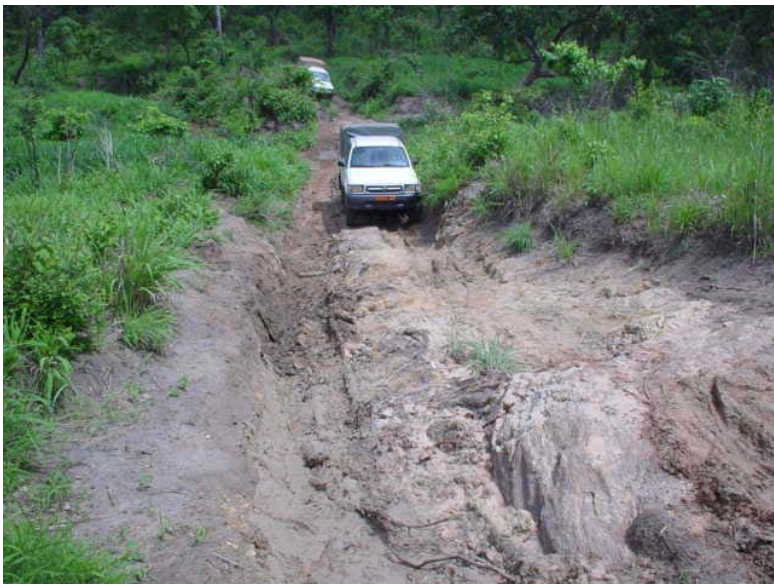
アクセス道路の状況： コリーヌ県 Save 郡 Tchi-Tchi 村までのアクセス道路の状況。雨期には路面に深い轍が形成されて車両走行不能となる箇所がある。

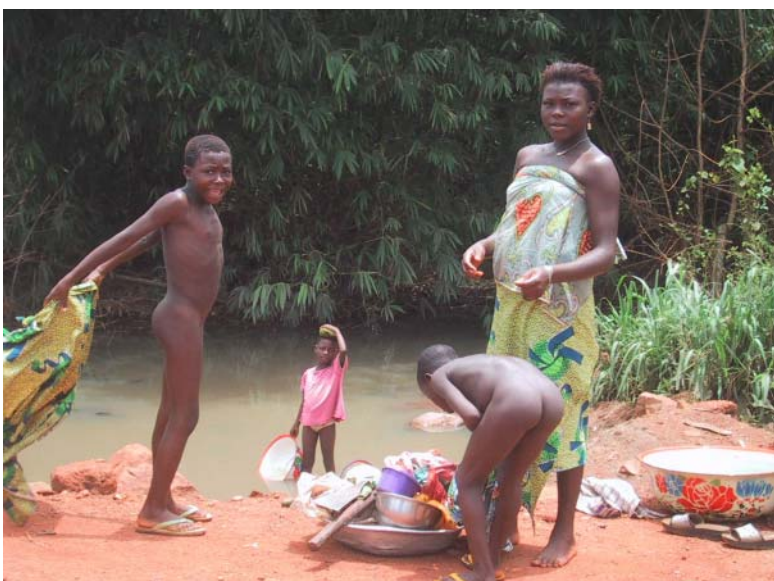
既存水源（溜まり水）： ブー県 Djidja 郡 Atinglome 村の水源。沐浴・洗濯・食器洗浄などで水質が悪化した溜まり水の飲用を余儀なくされている。

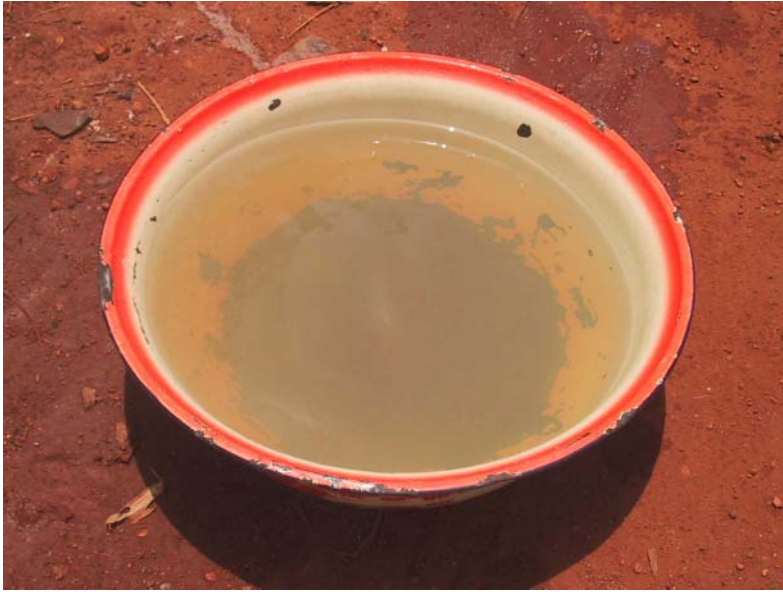
住民が飲用している溜まり水：
ズー県 Djidja 郡 Atinglome 村
の飲用水。 容器内で濁質を重
力沈降させて、上澄みを飲用及
び炊事に利用している。

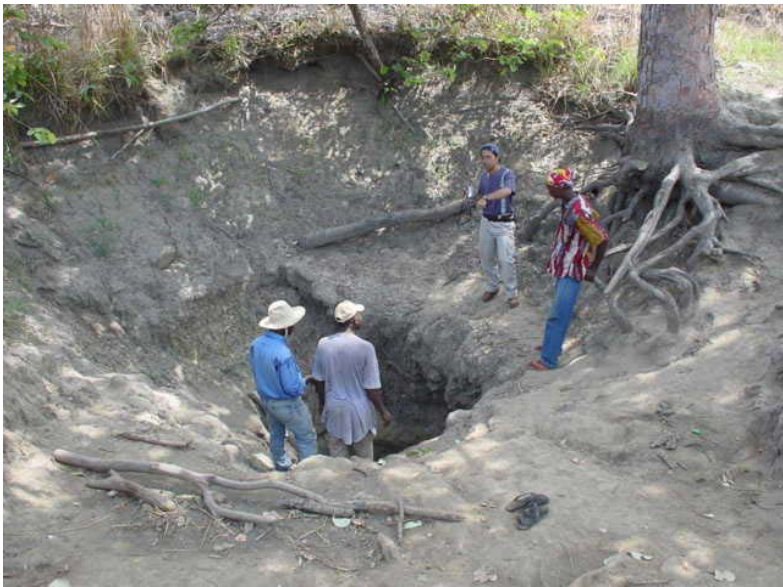
伝統的な掘抜き井戸： コリ
ーヌ県 Savalou 郡 Kanaoun 村
にある直径径2.5m程度の伝統
的な掘抜き井戸。 人力掘削に
よって建設された。

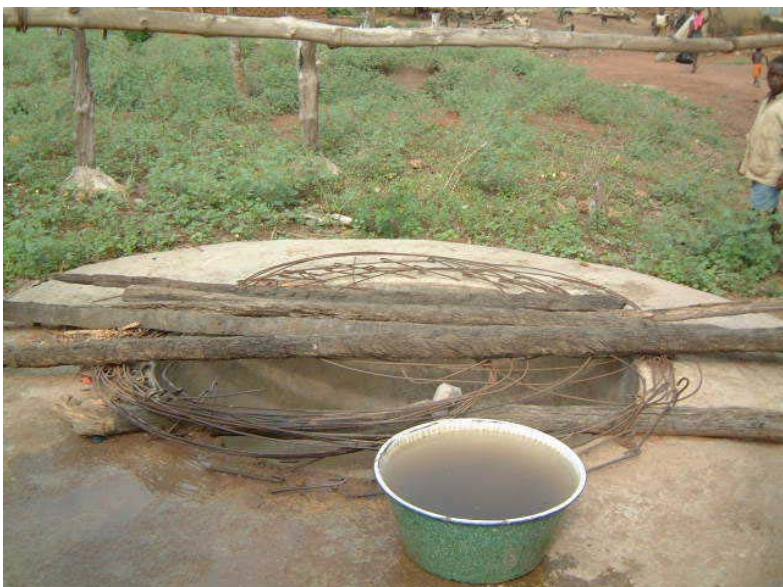
近代的な浅井戸： コリ
ーヌ県 Savalou 郡 Ekpa 村にある、近
代的な浅井戸施設。 原水は飲
用に不適であり、洗濯等の生活
水に利用している。

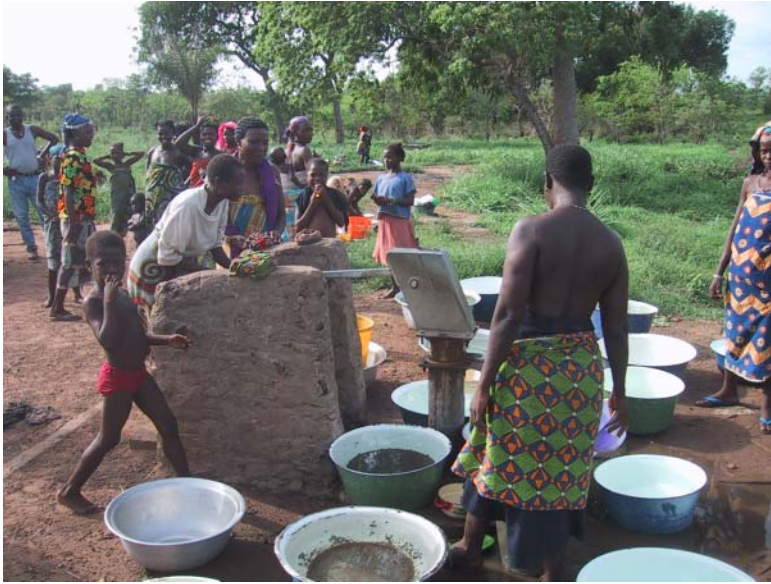
既存ポンプ施設： コリーヌ県 Glazoue 郡 Assanté 村のハンドポンプ。 ヒンジ部の損傷を防ぐため、遮壁を設置して適正な操作位置を定めている。

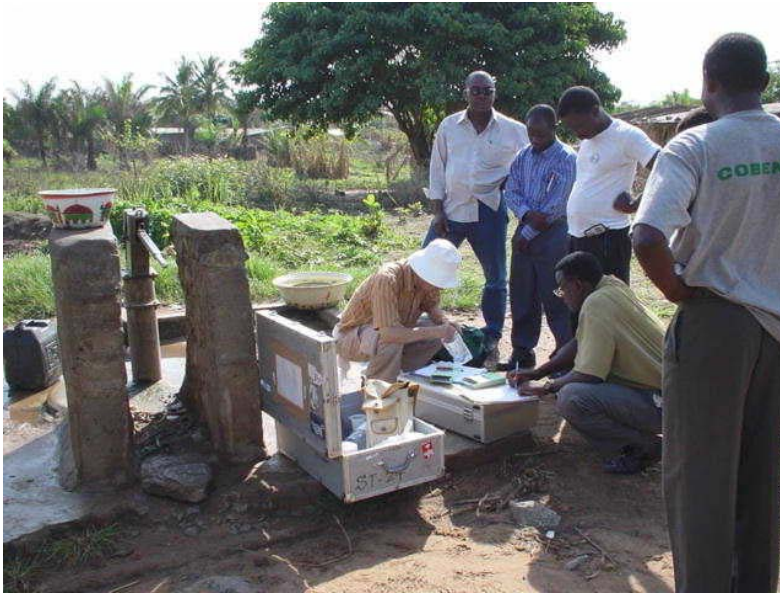
水質調査： ズー県 Djidja 郡 Monsoulou 村で行った水質調査。携行したパックテスト機材を用いて既存水源の水質を調査した。

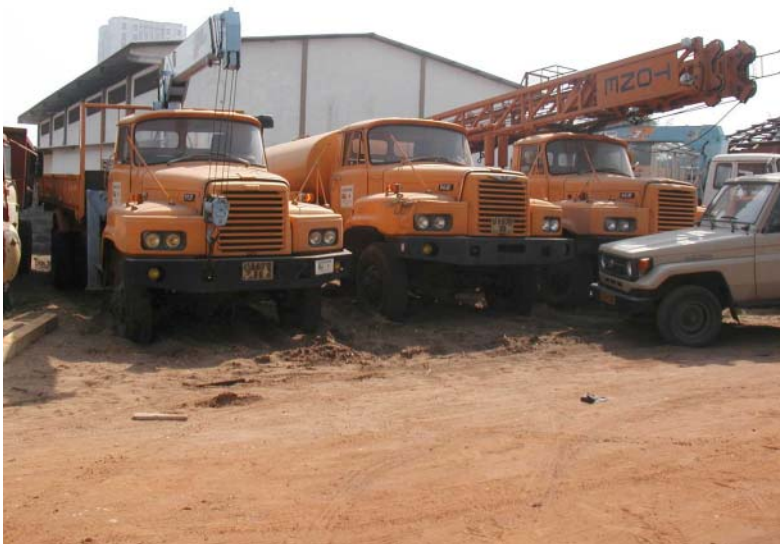
既存供与機材： コトヌの水利局本部に保管されている、日本が供与した掘削リグ及び、支援車両。調達後 10 年以上を経過して老朽化が著しく、継続使用は困難である。

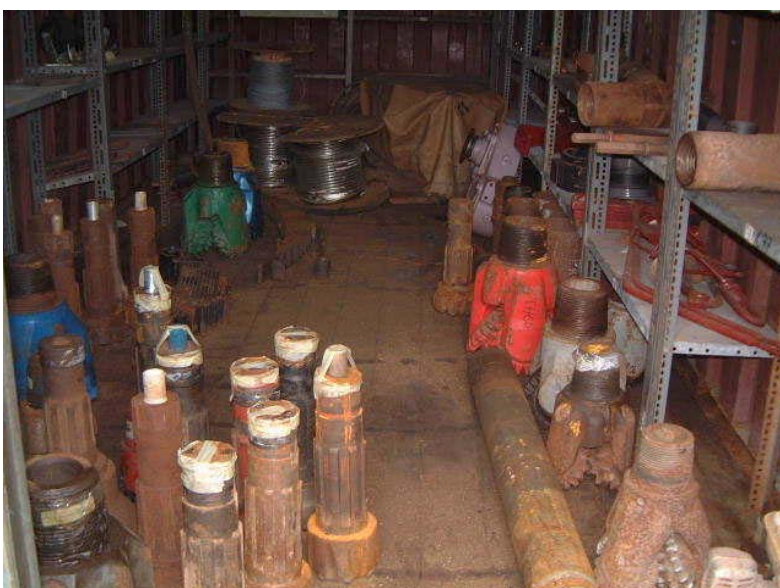
井戸掘削業者の所有機材： コトヌの井戸掘削業者は、過去に水利局の委託業務を受注しており、掘削に必要な機材やスペアパーツを多数所有している。
