## CAPÍTULO 5

### Condições de Gerenciamento de Tráfego

## **5. CONDIÇÕES DE GERENCIAMENTO DE TRÁFEGO**

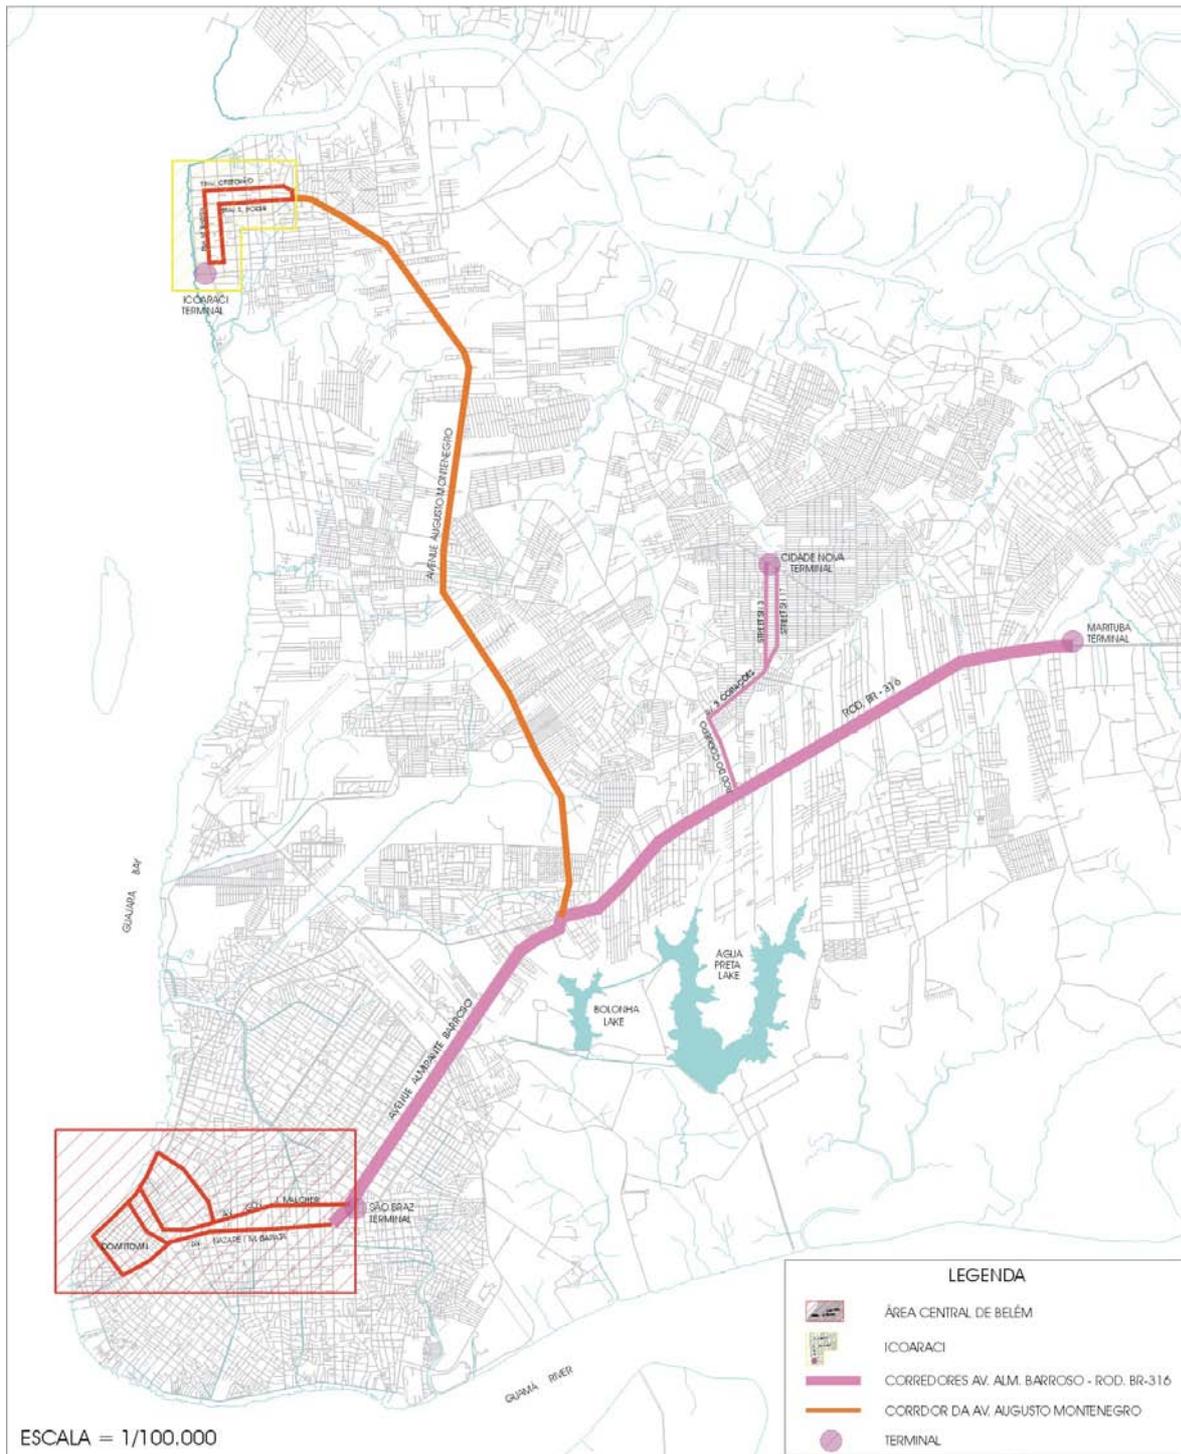
Figura 5.2-1 Localização da Área de Estudo e Condições de Gerenciamento de Corredor de Tráfego

As áreas/corredores, objeto deste estudo, encontram-se sintetizadas abaixo e ilustradas na Figura 5.2-1.

- Área Central de Belém – (Primeira Légua Patrimonial): área nos arredores dos corredores das Avenidas Governador José Malcher – Magalhães Barata/Nazaré e Centro Comercial.
- Área de Icoaraci: área nos arredores dos corredores da Travessa Cristóvão Colombo – Rua Manoel Barata.
- Corredor da Avenida Almirante Barroso/Rodovia BR-316: entre os terminais de São Braz e Marituba, incluindo a Avenida Mário Covas e o Terminal Cidade Nova.
- Corredor da Rodovia Augusto Montenegro: entre Entroncamento e entrada de Icoaraci.

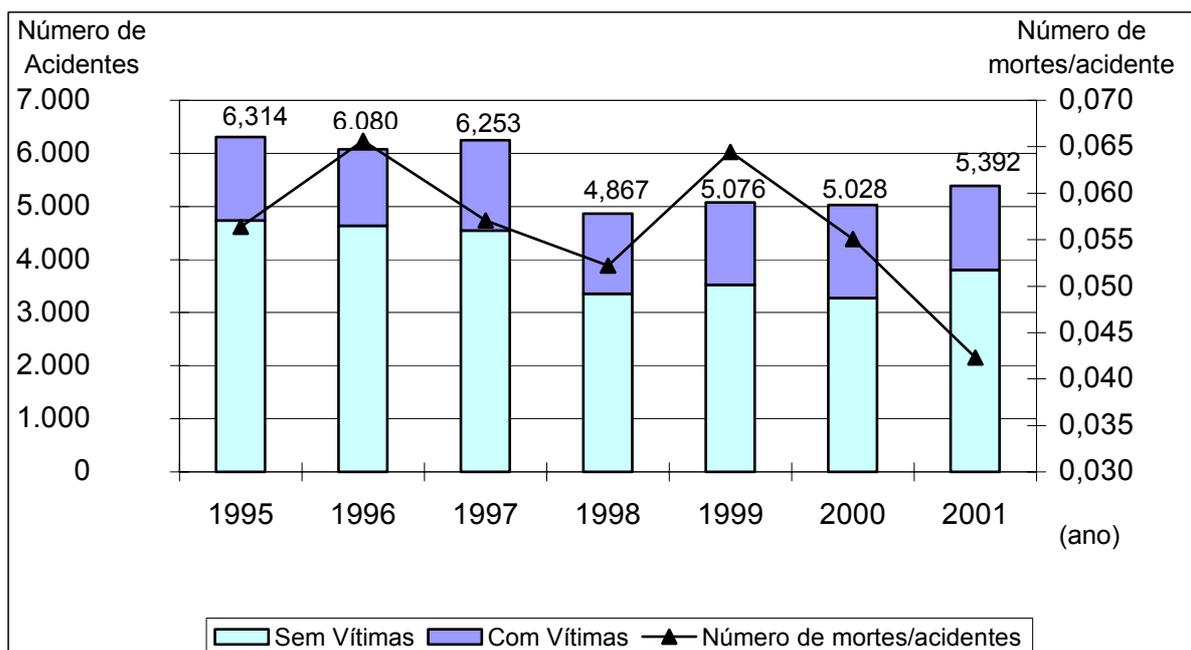
Figura 5.5-1 Número de Acidentes na Região Metropolitana de Belém (1995-2001)

A Figura 5.5-1 e a Tabela 5.5-1 mostram a tendência de acidentes de trânsito na Região Metropolitana de Belém – RMB para os últimos 7 anos, de 1995 a 2001. Nos anos de 2001 e 1995, houve um total de 5.392 e 6.314 acidentes, respectivamente. A taxa de crescimento anual de 1995 para 2001 foi -2,60%. Por outro lado, a taxa anual de crescimento de 1998 a 2001 foi 3,47%. Face a fiscalização e controle do trânsito pelo Estado e municípios, o número de acidentes foi drasticamente reduzido em 1998. Entretanto, a tendência de ocorrências de acidentes anuais mostra crescimento após 1998.

A Tabela 5.5-1, também mostra o número de vítimas nos últimos 7 anos. A taxa anual de crescimento das vítimas é maior do que a Taxa de crescimento do total do número de acidentes com vítimas, que é de 0,04%.

O número de feridos em 2001 foi de 1.546 e, as taxas de crescimento anuais foram, – 0,21% e 3,58% nos últimos 7 e 4 anos, respectivamente. Por outro lado, o número de mortes, está diminuindo. Em 1998 e em 2001 foi de 254 e 229, respectivamente, e a taxa anual de crescimento foi –3,54%, nos últimos 4 anos.

O número de vítimas, por acidente, aumentou nos últimos 7 anos, entretanto, o número de mortos diminuiu no mesmo período. Isto resultou da obrigatoriedade do uso de cinto de segurança e outras exigências do Código de Trânsito Brasileiro.

Em 2001, para cada acidente, houve 0,042 morte, significando que existe uma pessoa morta para cada 24 casos de acidentes.

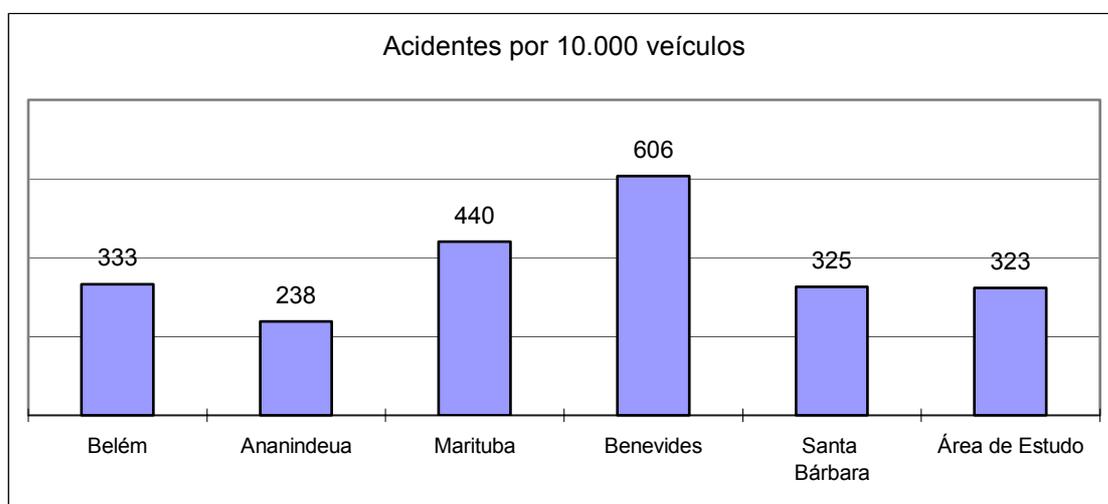
Figura 5.5-2 Índice de Acidentes por 10.000 veículos registrados

O número de acidentes, de vítimas e o número de veículos registrados por município, em 2001, estão mostrados na Figura 5.5-2 e na Tabela 5.5-2.

O número total de acidentes na Área de Estudo foi de 5.392, em 2001. Belém e Ananindeua apresentaram os maiores números de acidentes, 4.768 (88,4%) e 506 (9,4%), respectivamente. O índice de acidentes por 10.000 veículos, na área de Estudo, foi de 323. Belém e Ananindeua apresentaram índices de 333 e 238, respectivamente. Ananindeua mostra um índice mais baixo entre os municípios.

Por outro lado, o índice de mortos por 10.000 veículos, na área de Estudo, foi de 14, sendo em Belém 10 e em Ananindeua 22. Verifica-se que o índice de mortos em Belém é mais baixo, ocorrendo o dobro em Ananindeua, em relação a Belém.

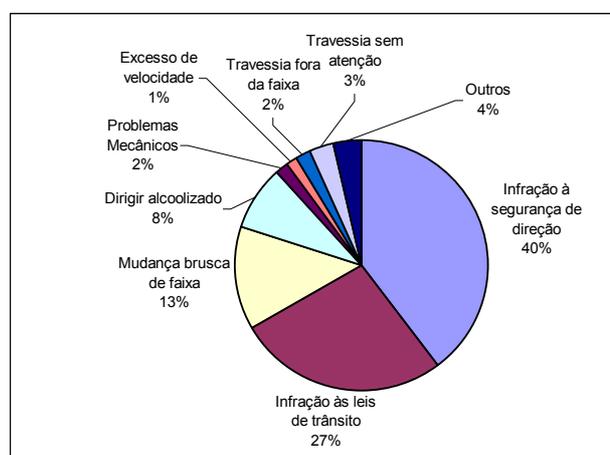
Figura 5.5-5 Número de Acidentes por Causa de Acidente no Município de Belém – 2001

A Figura 5.5-6 e a Tabela 5.5-5 mostram as causas de acidentes em Belém, em 2001. O diagnóstico baseado nos dados do SISP está descrito a seguir:

- De um total de 962 acidentes informados, 381 (40%) foram relacionados com várias infrações ligadas à segurança de direção.
- Acidentes causados por infração às leis de trânsito, como desrespeito à via preferencial, aos sinais de trânsito e às vias de mão única são 260 (27%).
- Acidentes causados por mudança brusca de faixa são 129 (13,4%), que podem ser incluídos no caso de infração à segurança de direção e são considerados um dos mais sérios casos de acidentes.
- Acidentes causados por dirigir alcoolizado somam 81 casos, compreendendo 8,4% do total de acidentes.
- Acidentes envolvendo pedestres são 48 casos (5% do total). A principal causa deste tipo de acidente é a falta de atenção do pedestre.

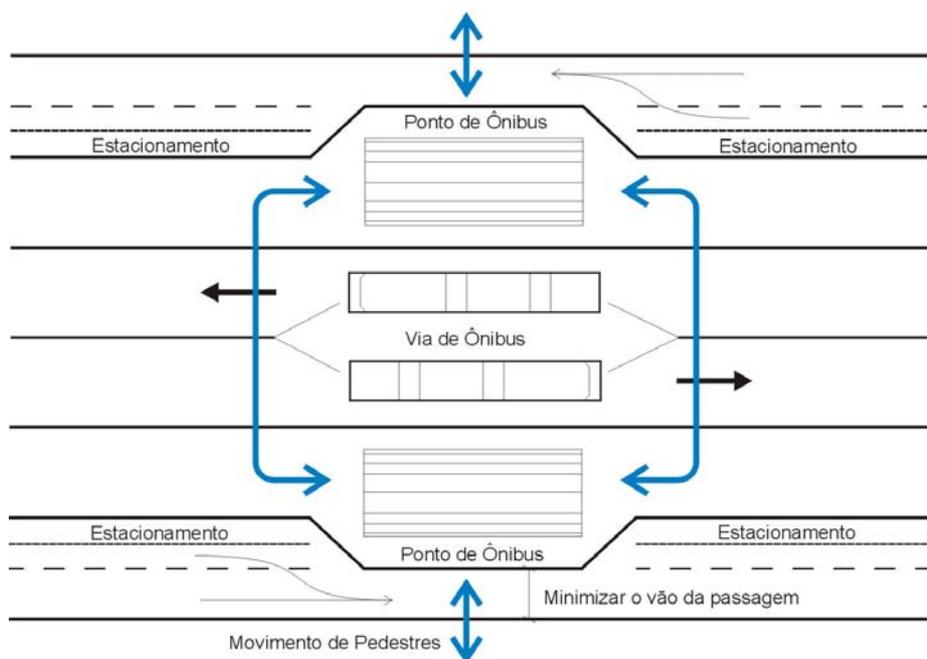
Figura 5.7-2 Condição para a Travessia de Pedestres no Ponto de Ônibus com baixo Volume de Tráfego

- c. Nos pontos de ônibus, onde há baixo volume de tráfego, a largura da faixa de rolamento é estreita para segurança da travessia de passageiros de ônibus. Entretanto não há sinalização de faixa de pedestre nestes locais (Figura 5.7-2).

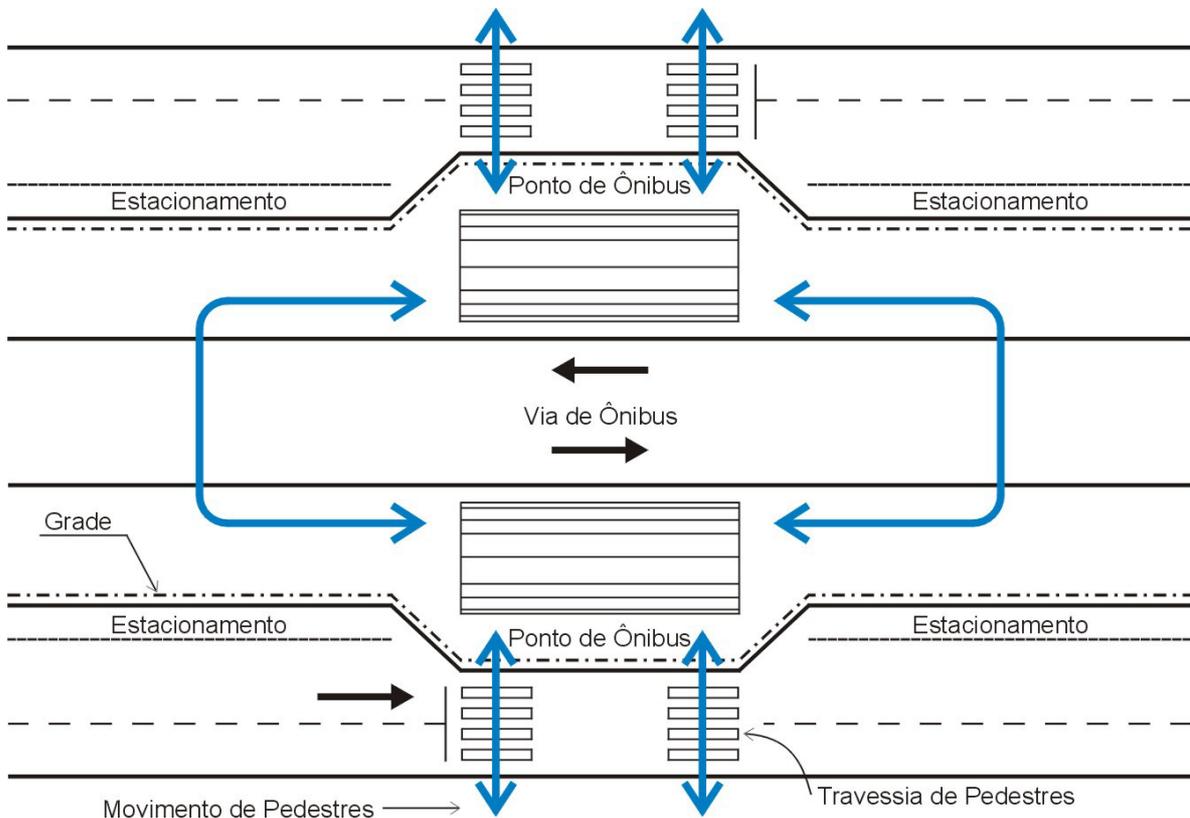
Figura 5.7-3 Equipamentos para Pedestres no Ponto de Ônibus com Volume de Tráfego relativamente Alto

- d. Na canaleta exclusiva para ônibus onde há um volume relativamente alto de tráfego, existem gradis de segurança e faixa para travessia de pedestres, não havendo semáforo neste ponto. A educação de trânsito para motoristas é realizada nos pontos de ônibus, para que estes diminuam a velocidade nas faixas de pedestres e parem espontaneamente quando virem pedestres na faixa (Figura 5.7-3).

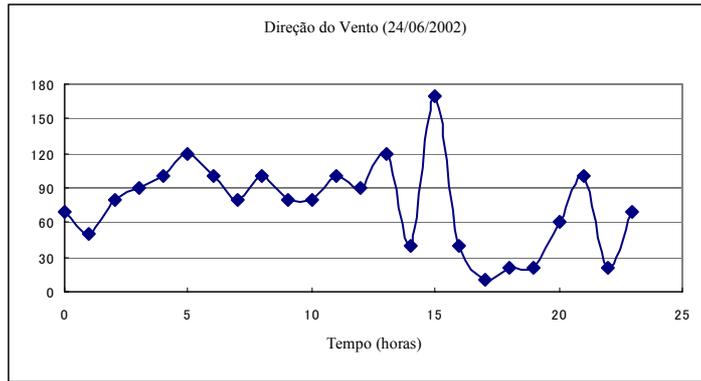
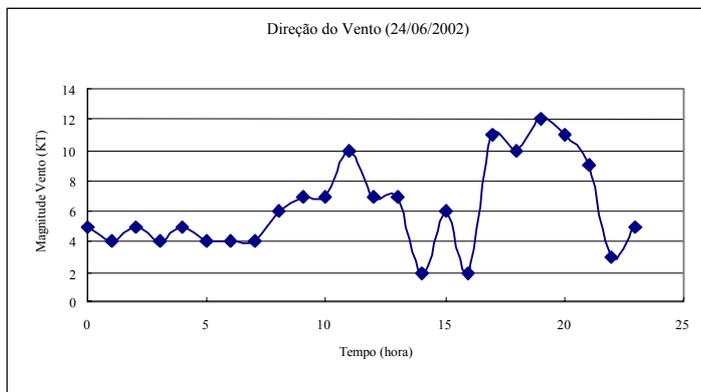
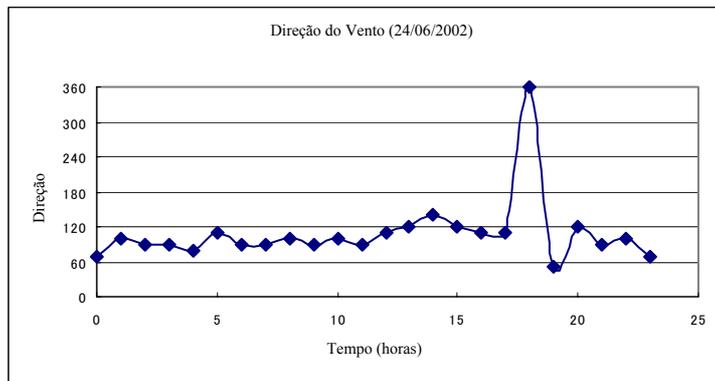
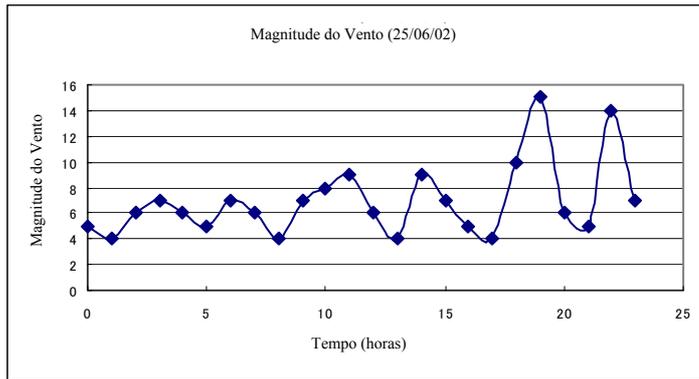
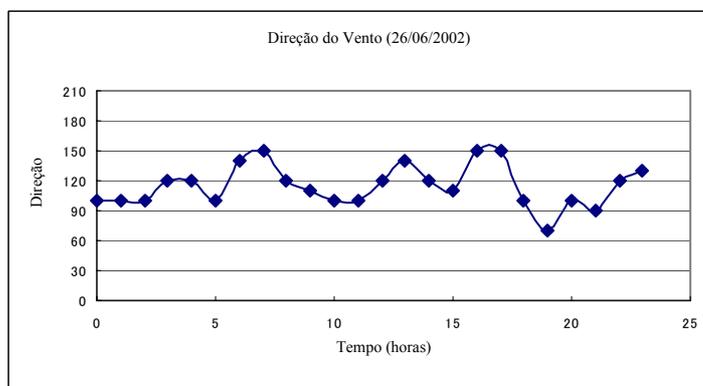
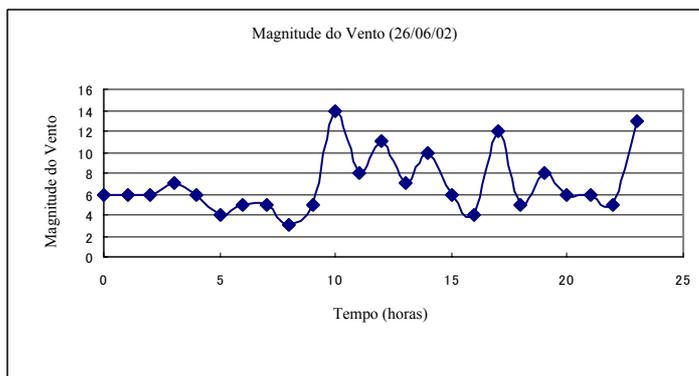
Basicamente, de manhã cedo não há ventos fortes e podemos dizer que a condição atmosférica regional é estável. Então, após as 8h ou 9h, o vento começa a soprar gradualmente e diminui ao anoitecer. Geralmente, este vento dura de 12 a 14 horas todos os dias. Este é padrão típico de vento observado em Belém durante esta estação seca, embora haja vários casos excepcionais de ventilação. Também, são observadas diversas flutuações de comprimento de onda pequeno ( $T = 3$  a 4 horas) dentro de cada padrão diário de ventos, e estes devem ser causados pela condição climatológica de meso-escala, tal como a ocorrência de chuvas torrenciais. É recomendável coletar mais conjuntos de dados meteorológicos regionais, para estudos meteorológicos mais detalhados, tais como o estudo de correlação entre o vento e a chuva.

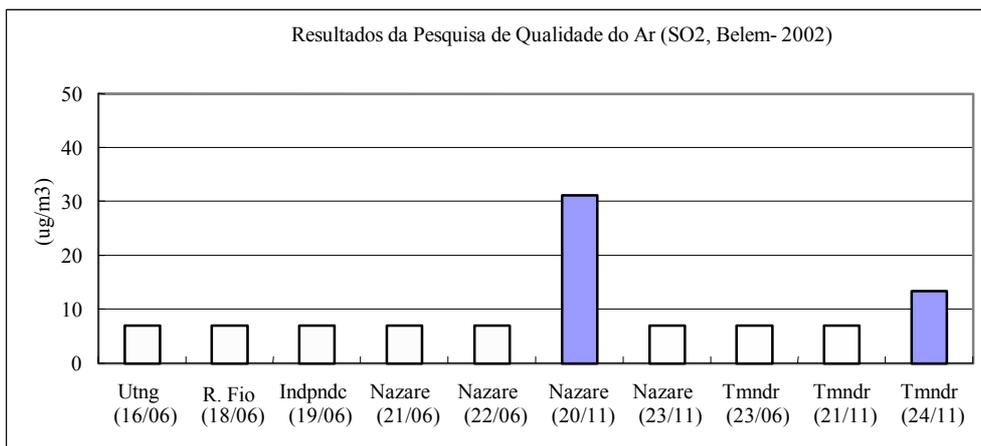
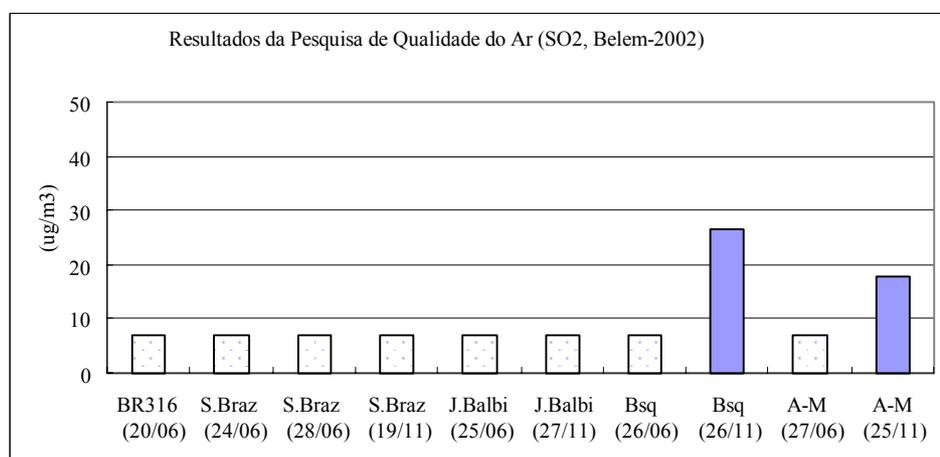
Figura 6.4-19 Resultados de Qualidade do Ar na Via (SO<sub>2</sub>, Junho e Dezembro de 2002), Parte 1

A Figura 6.4-19 e a Figura 6.4-20 mostram a média de 24 horas de medida de concentração de SO<sub>2</sub> a cada ponto de amostra. Como mostrado nas figuras, todos os valores medidos (valor máximo medido = 31,1  $\mu\text{g}/\text{m}^3$ ) estão muito abaixo dos valores máximos estipulados dos padrões atuais de qualidade do ar (padrão da média de um dia = 365  $\mu\text{g}/\text{m}^3$ ). Já que a concentração atmosférica de SO<sub>2</sub> cruzando a cidade é muito baixa e o combustível hidro-desulfurizado está comercializado, então foi raro detectar grande concentração de SO<sub>2</sub> dentro desta área (o raio mínimo de equipamento de monitoração usado dentro da área de estudo é de 6,9  $\mu\text{g}/\text{m}^3$ ). Também pode ser observado que quatro resultados de pesquisas mostram vários valores que a figura são apresentados pela barra azul embora estes valores estejam muito abaixo do atual padrão de qualidade do ar.

Nota: O texto entre parentese na figura representa a data do levantamento. As barras brancas indicam que a quantidade de concentração está abaixo de 6,9 ug/m<sup>3</sup>, o valor mínimo monitorado pelo equipamento.

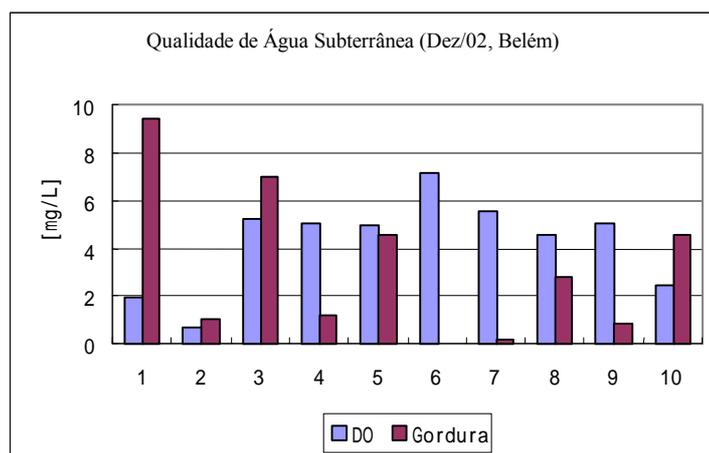
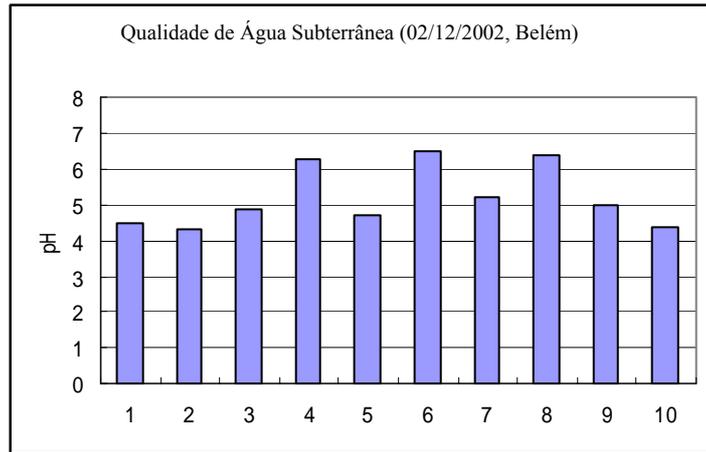
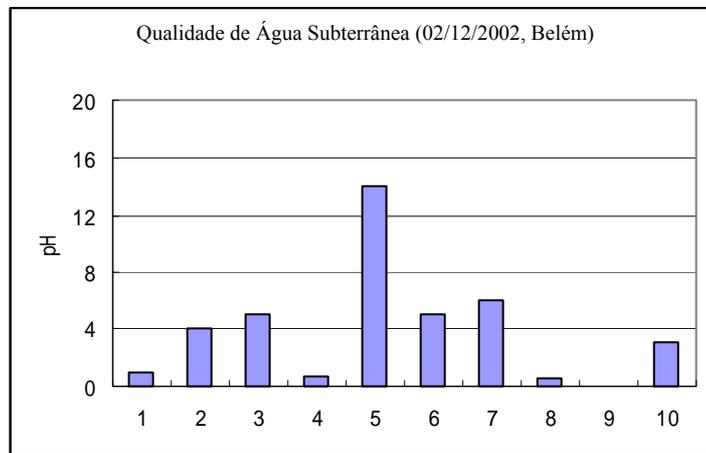
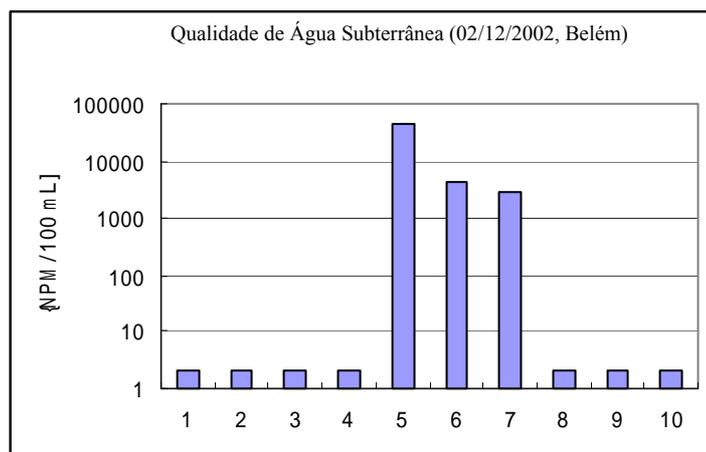
Da Figura 6.7-18 à Figura 6.7-21 são mostrados os resultado laboratoriais da qualidade da água do subsolo da segunda medição (estação de chuvas). Comparado aos resultados da estação seca, parece não haver mudança significativa na condição da qualidade geral da água (exceto COD e turbidez), e a qualidade da água no Ponto 5 ainda está relativamente em piores condições que a obtida dentro dos resultados da estação seca. Observe que os valores COD em todos os pontos de amostra estão consideravelmente reduzidos. A presença de graxa foi levemente detectada no Ponto 1 e 3 enquanto aumentou no Ponto 10. Valores de turbidez aumentaram em vários pontos da amostra (exceto Ponto 1 e 8). Valores significantes de coliformes foram detectados nos Pontos 5, 6 e 7, entretanto diminuiu consideravelmente nos Pontos 8 e 10 onde valores altos de coliformes foram detectados na primeira medição. Após considerar as boas condições de cada local de amostra, é difícil concluir se estes são acidentais (ou seja, temporário) ou não, e é recomendável realizar trabalho de monitoramento contínuo da qualidade de água para averiguação
