2.3.3 Investigación de Historia de Desastres

(1) Resumen de Historia de Desastres en Guatemala

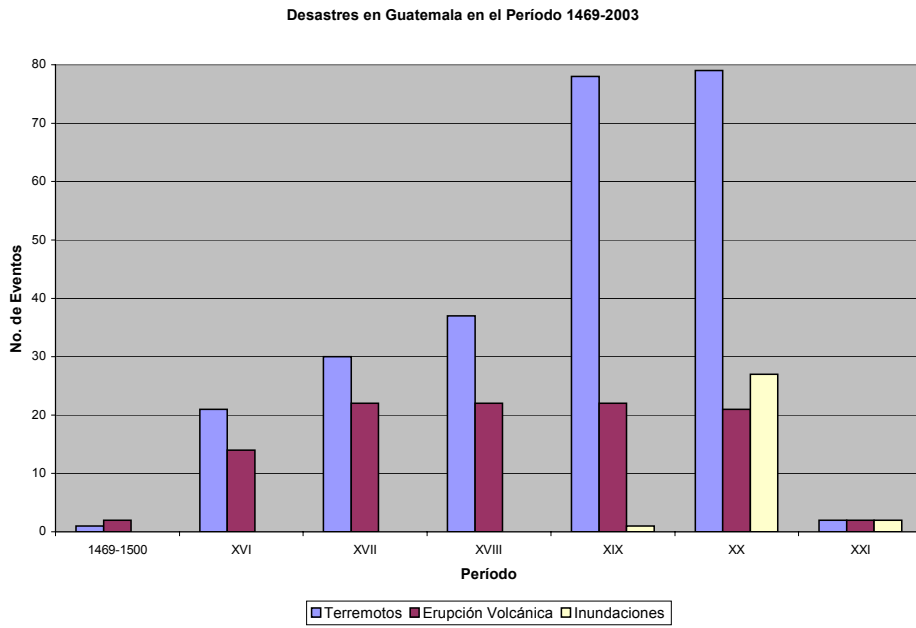
Figura 2.3.3-1 **Número de Desastres Históricos en Guatemala (a Mayo 2003)**

De acuerdo a los registros de desastres en Guatemala, hemos obtenido un conteo de 383 en el período de 1469 a Mayo-2003 tal como se muestra en la Tabla 2.3.3-1. De ellos el 65% corresponde a terremotos, 27% a erupciones volcánicas y el 8% a huracanes o fuertes lluvias (inundaciones). Estos registros no clasifican la severidad de estos eventos; es una compilación de los datos históricos encontrados en diversas fuentes. Sin embargo, da hasta cierto grado, una tendencia de los desastres más catastróficos en este período, especialmente para aquellos que son registrados en varias fuentes, los cuales son bien referenciados.

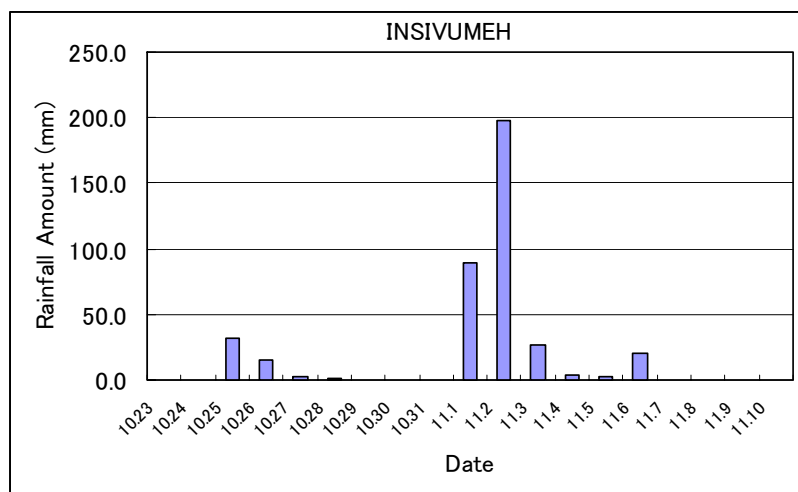
Figura 2.3.3-13 Precipitación en la Estación de INSIVUMEH

La cantidad de lluvia en la Estación de INSIVUMEH desde el 23 de Octubre al 10 de Noviembre se muestra en la Figura 2.3.3-13 y Tabla 2.3.3-6. La cantidad de lluvia diaria el 2 de Noviembre fue de casi 200mm en INSIVUMEH. El huracán afectó a Guatemala al haber atravesado su territorio.

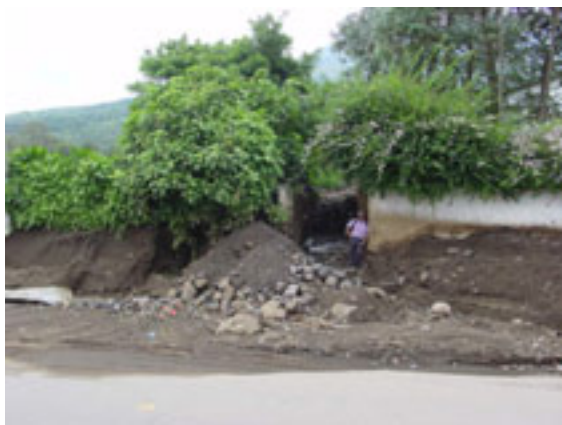
Foto 2.3.3-1 Salida de Río I

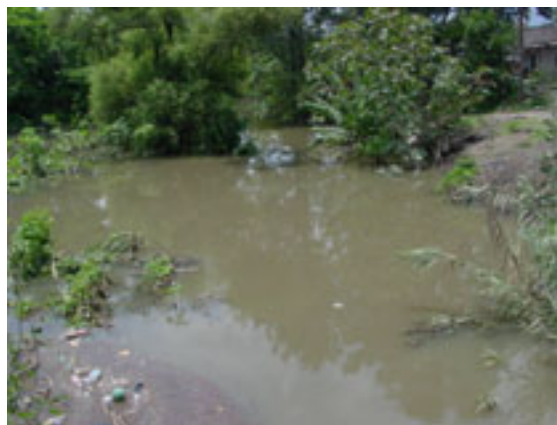
Foto 2.3.3-2 Embalse
