Capítulo 4
DESCRIPCION DEL MEDIO AMBIENTE

Comisión Ejecutiva Hidroeléctrica del Río Lempa
Estudio de Impacto Ambiental del Proyecto Hidroeléctrico El Chaparral

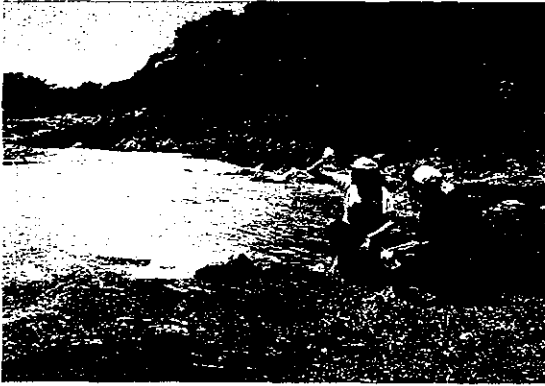
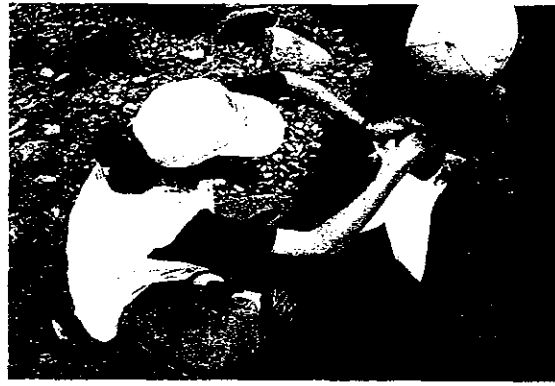
Fig. 4.23 y 4.24 Toma de muestras de organismos bentónicos

En las figuras de la 4.23 a la 4.28 se muestran detalles de la toma de muestras de organismos bentónicos y de agua para análisis de calidad.

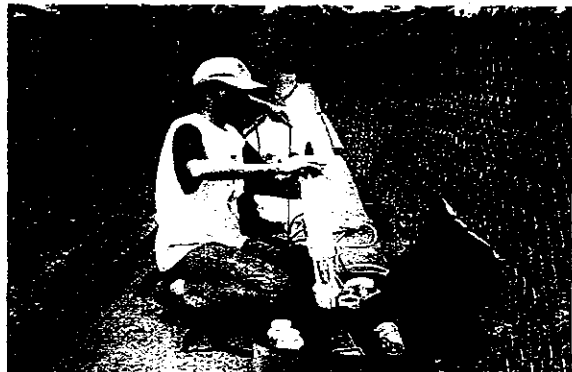
Fig. 4.26 Equipo portátil para toma de muestras y análisis de calidad agua

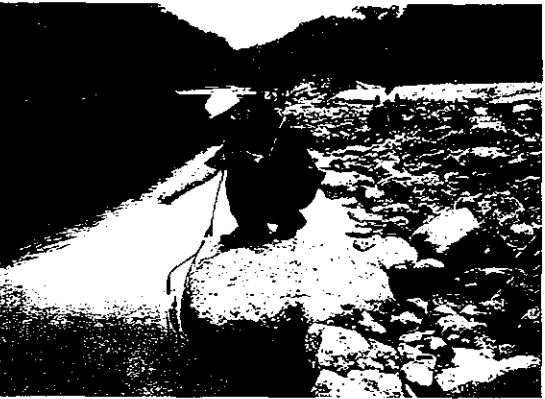
Fig. 4.27 y 4.28 Toma de muestras de agua

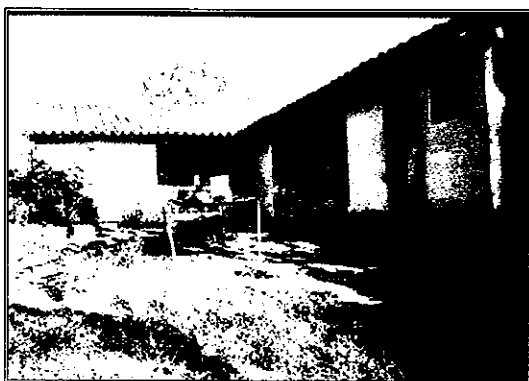
Fig. 4.29 Casa sistema mixto

En relación con los materiales con que están construidas las paredes de las casas de habitación, el 12% son de tipo mixto, es decir, paredes de bloques de cemento reforzado; en el 42% las paredes son de adobe, es decir, de bloques de arcilla elaborados artesanalmente, el 40% de bahareque, es decir, arcilla y madera y el 6% son elaboradas con madera en rústico. En las figuras de la 4.29 a la 4.32 se muestran modelos del tipo de viviendas localizadas en la zona y en la Tabla A6.1 del Anexo 6, se presenta el listado de jefes de familia, agrupados por caserío, que incluye las dos casas de oración y la escuela.

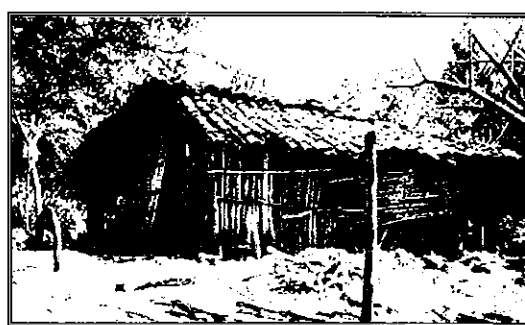
Fig. 4.32 Casa con paredes de madera en rústico
