帰国研修員実施プロジェクト

「過去の歴史的災害の編纂」

Ms. Elda Guadalupe Vasquez de Godoy

エル・サルヴァドル国家地理ネットワーク(SNET)危機軽減土地計画局長

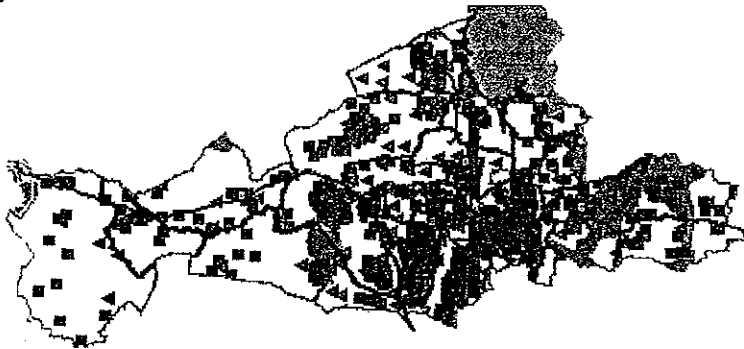
Mapa de Riesgo de Infraestructura Estratégica y Básica de San Salvador por Deslizamiento e Inundación

Dentro de la zona de alta susceptibilidad a deslizamientos se encuentran ubicados 36 cantones ubicados en su mayoría dentro de los municipios siguientes: Rosario del Mora, Panchimalco, San Marcos, Santiago Texacuangos, Nejapa y los cantones alrededor del lago de Ilopango.

No se encuentra ningún municipio o cantón en riesgo de inundaciones por crecida de ríos. La mayoría de inundaciones que ha sufrido el departamento, han sido urbanas, ocasionadas por fallos en los sistemas de drenajes.

Dentro del sistema vial tipo 1 carreteras pavimentadas prácticamente todo se encuentra fuera de alto riesgo de deslizamiento, exceptuando un pequeño tramo en la troncal de Norte que comunica los municipios de Apopa - Nejapa, así como una sección de la carretera entre Panchimalco y Rosario del Mora. La misma situación es para las vías pertenecientes a la red vial 2 en el departamento de San Salvador que se encuentran casi completamente fuera de alto riesgo de deslizamiento, exceptuando pequeños tramos en el cantón Panchimalquito en Panchimalco, lo mas de Candelaria y Loma y media en San Salvador.

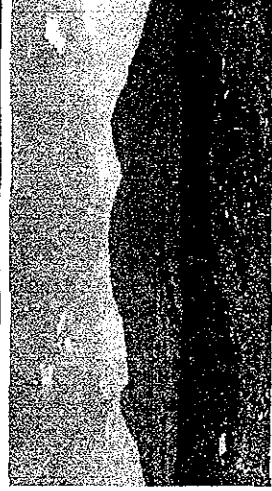
Volcán de San Salvador: El Boquerón al centro y los cerros Picacho y Jaball, relieves de un edificio volcánico más antiguo (08 Feb-2001)

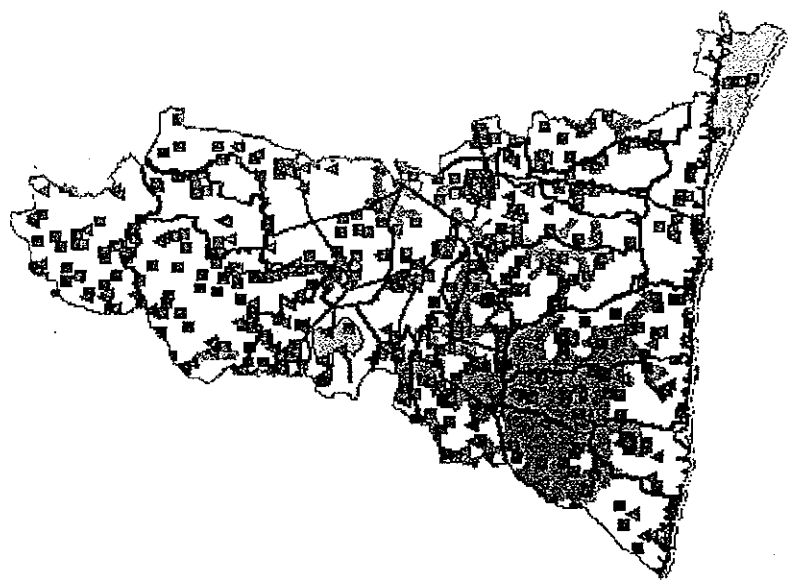
Mapa de Riesgo de Infraestructura Estratégica y Básica de La Libertad por Deslizamiento e Inundación

La zona susceptible a alto deslizamiento esta concentrada en la zona sur occidental del departamento, ubicándose en ella aproximadamente 45 cantones, los cuales se ubican principalmente en los municipios de: Teotepique, Jicalapa, Chitupan, tamanique, jayaque, tainique, y Comayagua

A lo largo de toda la costa el departamento tiene zonas de inundación, son 13 los municipios en donde las áreas de inundación son un menores y están ubicados en los municipio de teotepique, jicalapa, chitupan y tamanique. Los 10 cantones del municipio de La Libertad son los que se ubican en donde las zonas de inundaciones son mas grandes.

Las carreteras principales del departamento se encuentra casi completamente libres de alto riesgo de deslizamiento, solamente un tramo en la carretera de Los Chorros entre el municipio de Colon y Nueva San Salvador (Santa Tecla). En cuanto a inundaciones la infraestructura vial que se encuentra en riesgo en el tramo que va de La Libertad a San Luis Talpa.

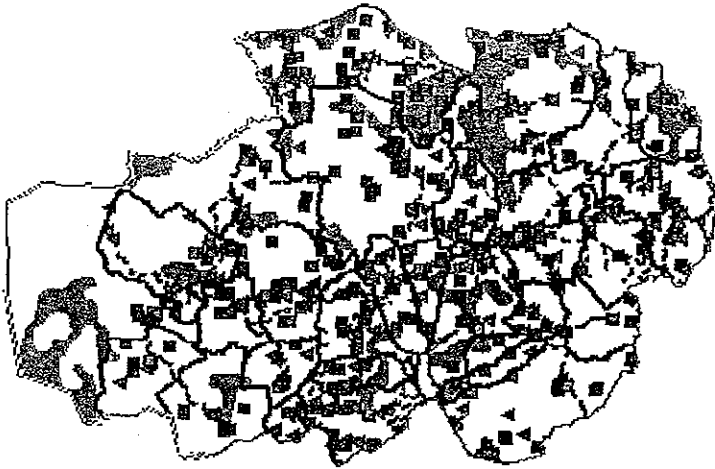
Mapa de Riesgo de Infraestructura Estratégica y Básica de Morazán por Deslizamiento e Inundación

Se encuentran 29 cantones con alto riesgo de deslizamiento ubicados principalmente en los Municipios de Corinto, Sociedad, Chilanga y Jocoero. Esto se debe a que el departamento de Morazán se encuentra ubicado dentro de la cadena montañosa en la zona norte del país.

En el departamento la carretera CA-7 (red vial 1) que va de la ruta militar a Perquín, posee un tramo desde el municipio de Arambala que se encuentra en zona de alto riesgo por deslizamiento, así como el tramo que lleva a la cabecera municipal del Divisadero. En cuanto a la red vial tipo "2" (Caminos Mejorados) se encuentra en su mayoría libre de riesgo de deslizamiento, exceptuando los que se encuentran en el municipio de Sociedad y San Simón. Otra infraestructura que se encuentra en riesgo se detalla a continuación:

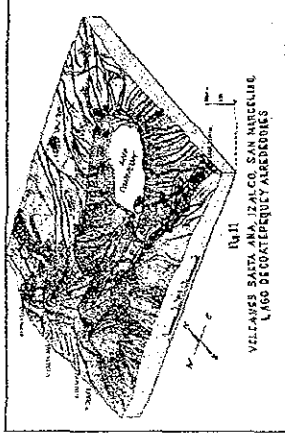
- **Erupción de Caldera de Coatepeque:** Esta caldera inició su actividad volcánica hace aproximadamente 70 mil años, cuando un erupción de tipo Pliniana (explosiva) seguida por un colapso del edificio volcánico cambio el paisaje de la zona. Esta erupción deposito grandes cantidades de Teфра (cenizas) en todo el occidente del país. La calma retorno por 20 mil años, tiempo en el cual se desarrollo un pequeño lago en medio de la caldera. Si este tipo de erupción ocurriera hoy en día, las pérdidas sería fenomenales para todo el país. Una segunda erupción explosiva, pero de menor magnitud ocurrió hace 50 mil años, esta también deposito grandes cantidades de Teфра en el occidente del país.

Diagrama de la caldera de Coatepeque

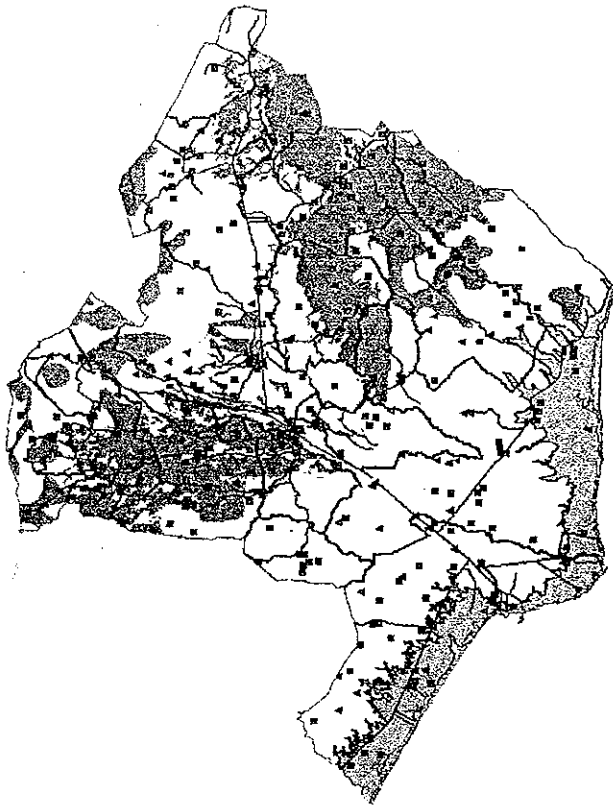
Mapa de Riesgo de Infraestructura Estratégica y Básica de Sonsonate por Deslizamiento e Inundación

Se encontraron en Sonsonate un total de 203 iglesias, de las cuales 63 (31%) se ubican en zonas de alta susceptibilidad por deslizamientos y 18 (9%) en áreas de inundación. Un patrón similar al de las escuelas. La cabecera departamental conecta con San Salvador por medio de la CA-8 (autopista), el departamento también es servido por carreteras de primer nivel, de las cuales las que se encuentran en mayor susceptibilidad de sufrir daños por deslizamiento son los tramos de la CA-12 (Sonsonate-Juayua), Carretera Los Naranjos y la CA-8 a lo largo de su recorrido por el departamento. La Carretera del Litoral es la más susceptible a sufrir daños por inundación, especialmente en sus tramos en los municipios de Sonsonate y Acajulia.

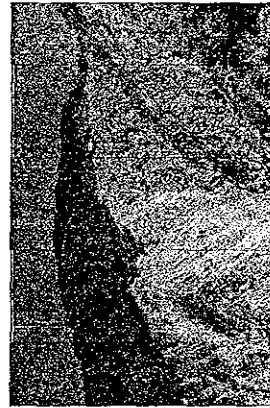
- **Cárcava la Zompopera, Desastre ambiental:** Ubicado en el Cerro Miramundo, 6 Km al Oriente de La Palma, Depto. de Chalatenango se menciona que por mas de 30 años han ocurrido deslizamientos de tierra en esta zona. La zona del deslizamiento se localiza en el costado sur del cerro a 1750msnm. Un tramo del camino de aproximadamente 250m de longitud ha sido destruido por los deslizamientos de tierra dejándolo intransitable, se estima que la zona afectada por los deslizamientos tiene dimensiones de 500m de ancho en la corona y 1500m de largo, las pendientes oscilan entre los 70° y 80° de inclinación, la masa deslizante esta compuesta por rocas alteradas y suelos residuales, existen grietas en la corona del talud de hasta 2m de ancho y 20m de largo, únicamente la cima del cerro presenta una densa vegetación de pinos, el costado sur se encuentra deforestado

Cárcava La Zompopera, nombrada como la más grande de Centro América. Foto: SNET
