第Ⅲ部 アヤラ橋のフィージビリティ調査

12. 歴史的背景

13. 橋梁の健全度調査と試験

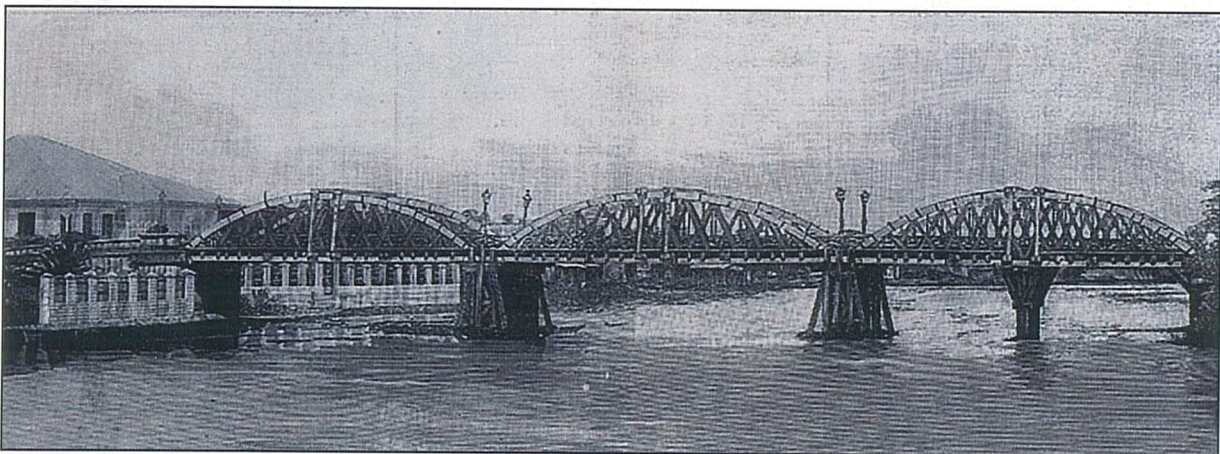
アヤラ橋が1876年に建設されたときは、3連の低いアーチ橋で橋面の位置も低かった。橋梁断面を構成していた部材は木製であった。1882年、本橋梁の補修工事が実施されたが、不十分であり、1889年になって本格的な補修工事が実施された。

スペイン統治時代の古いアヤラ橋 (1890)

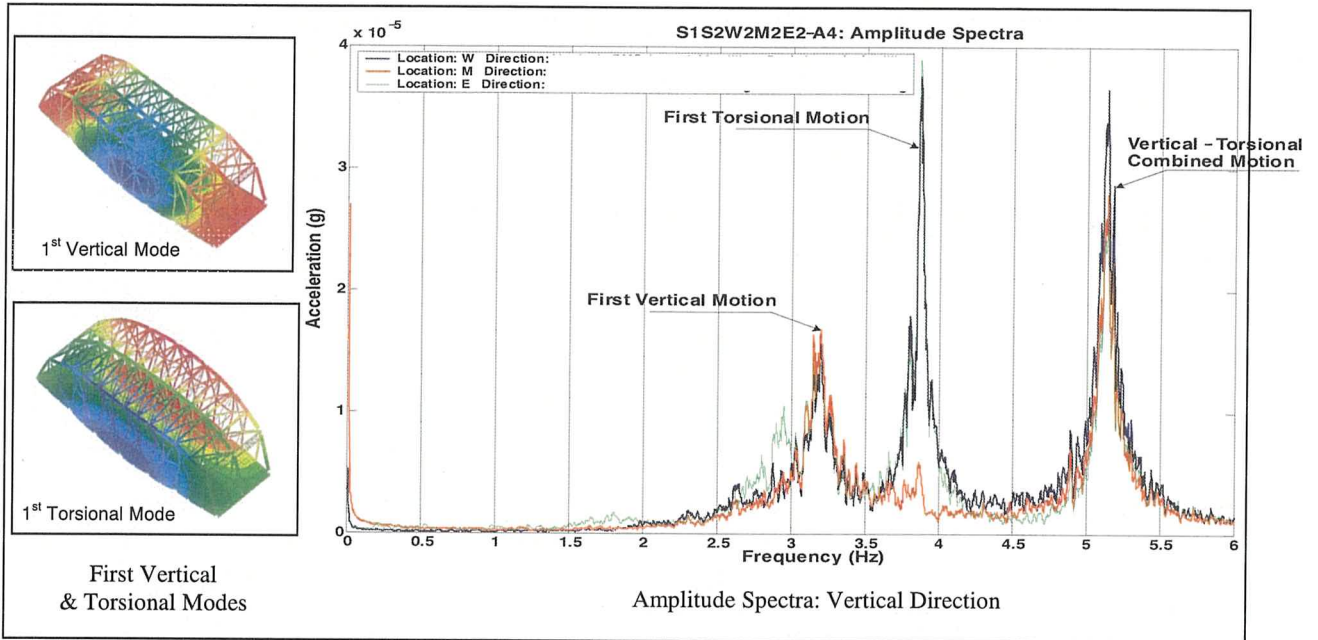
- 南側スパンで、1次鉛直モードの固有振動数は 3.2Hz、また1次ねじりモードの固有振動数は 3.9Hz であった。
- 北側スパンで、1次鉛直モードの固有振動数は 2.7Hz、また1次ねじりモードの固有振動数は 3.4Hz であった。
- ロードレイティング解析では、これらの固有振動数に適合するようにモデル化した。

常時微動観測調査によるモードと振動数

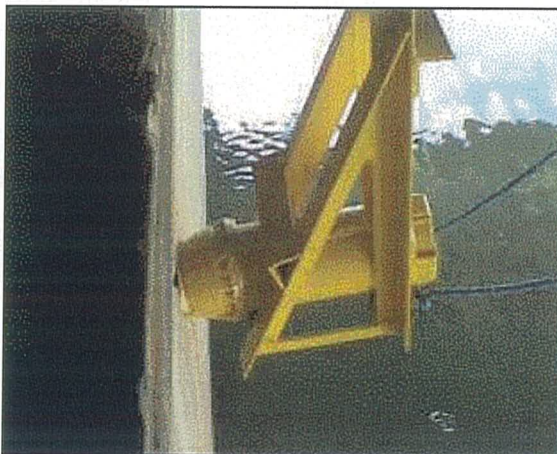
中央トラスの中心線に衝撃を与える位置とした。約 100kg の重錘で橋脚側面に水平方向の衝撃を与えた。重錘の衝撃面には、橋脚を痛めないようにゴムを設置した。

黄色重錘の衝撃頭部

*JR 総研で開発された手法であり、鉄道橋の下部工の劣化診断に広く使われている。

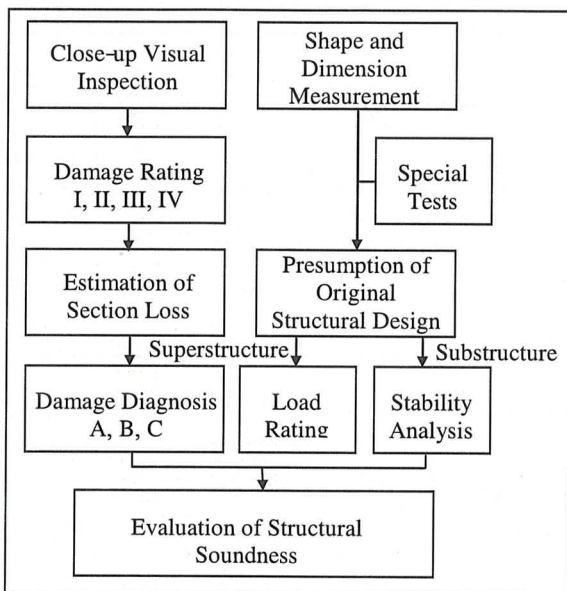
近接目視点検により、損傷は、損傷の位置あるいはパターン (X)、損傷の深さ (Y) 又は損傷の広がり (Z) で評価され、更に損傷判定 (I, II, III および IV) に分類される。更に、損傷に対応した処置内容を評価して A, B および C に分類した。

損傷の評価手法

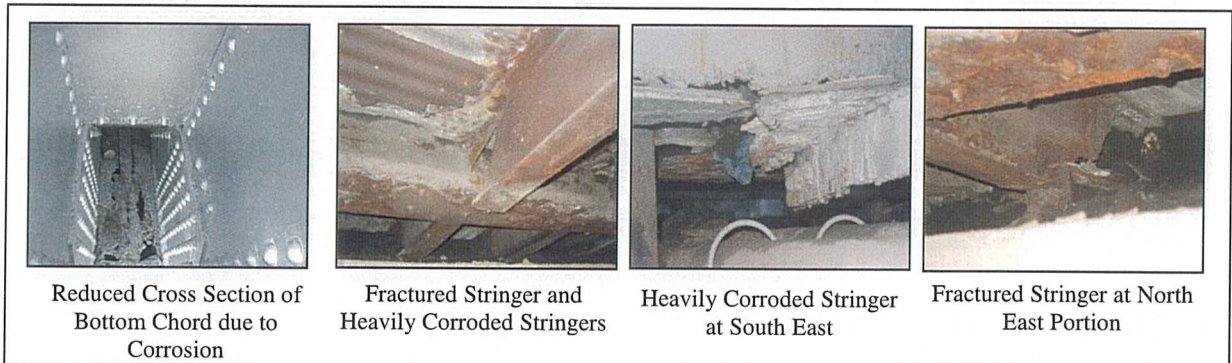
- 北側スパンを通過する交通車両による異常なたわみ
- 下弦材の連結部で著しい断面欠損
- 横桁の著しい腐食
- 北側スパン縦桁の橋台付近での完全な破損
- 南側スパンの対傾構と北側スパンの縦桁の紛失
- 部材継手部での著しい腐食
- クラックや著しい腐食による鋼製支承の機能不全
- 下部構造の微小なクラック
- 全体的に健全であるが、上弦材継手部の軽微な腐食の散見

代表的な損傷
