**パプアニューギニア国
ハイランド橋梁改修計画基本設計調査**

基本設計調査報告書

平成16年7月

**独立行政法人国際協力機構
日本工営株式会社**

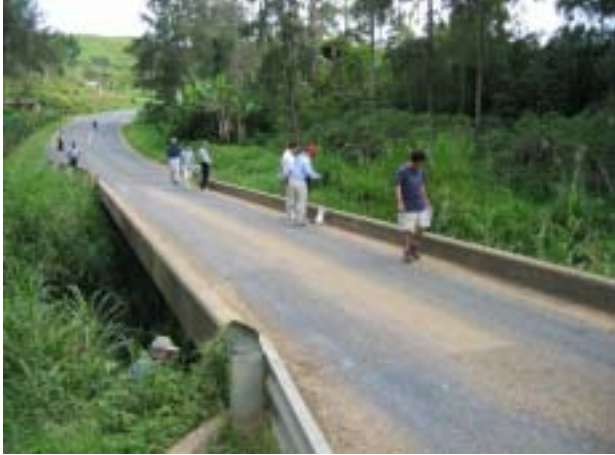
<p>写真 - 1: オロンパカ橋</p>

<p>ゴロカ側より見た路面及び取付道路の状況。</p>	<p>床版下面の甚大なクラック。</p>
<p>写真 - 3: ノンピンカ橋</p>

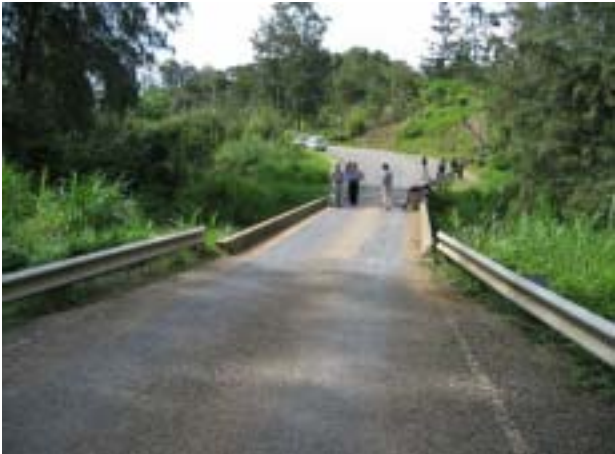
<p>レイ側から見た路面及び取付道路の状況。</p>	<p>床版下面に見られる遊離石灰。</p>
<p>写真 - 5: ホネランカ橋</p>

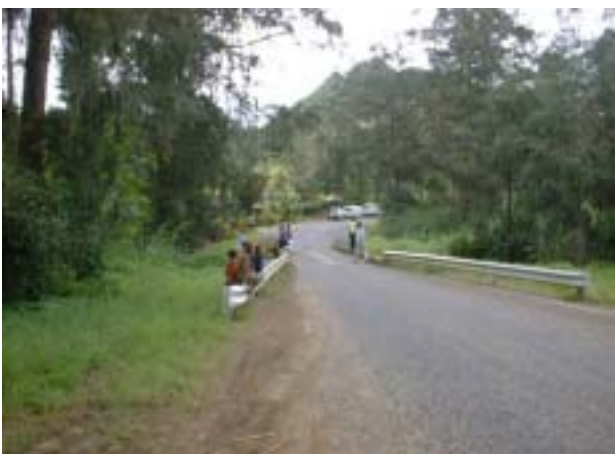
<p>レイ側より見た橋面及び取付道路の現況。</p>	<p>多様なクラックが見られる床版下面。</p>

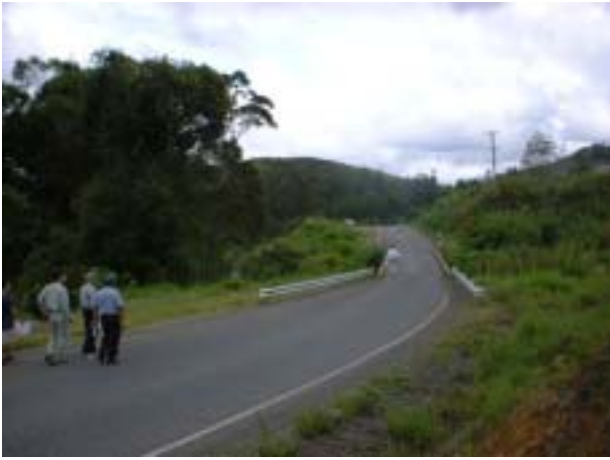
写真 - 7: オフィガ橋

ゴロカ側より見た橋面及び取付道路の現況。

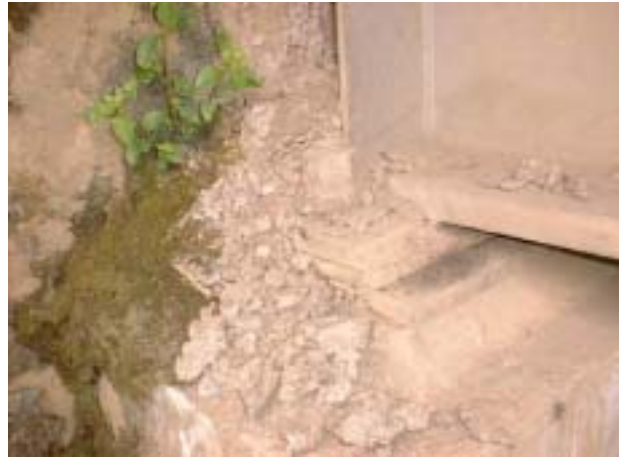
写真 - 8: オフィガ橋

土砂が堆積した沓座。

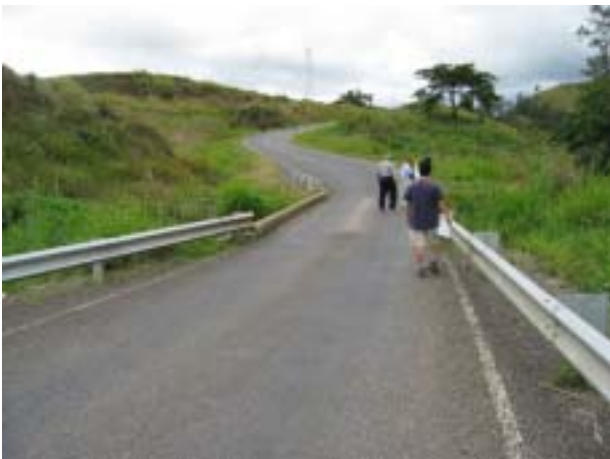
写真 - 9: ウンバカ橋

ゴロカ側より見た橋面及び取付道路の現況。

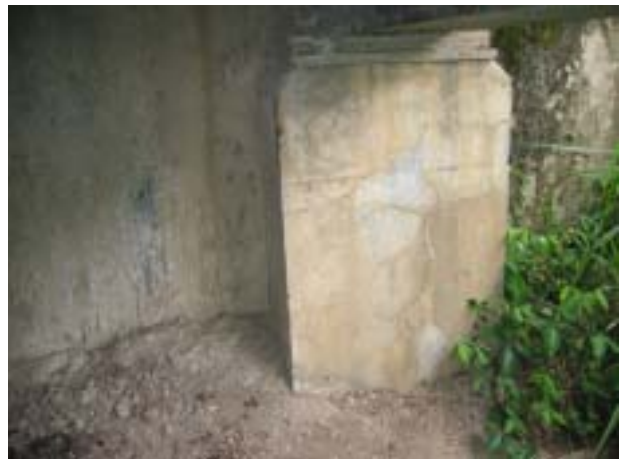
写真 - 10: ウンバカ橋

著しいクラックが見られるパイルベント式橋台。

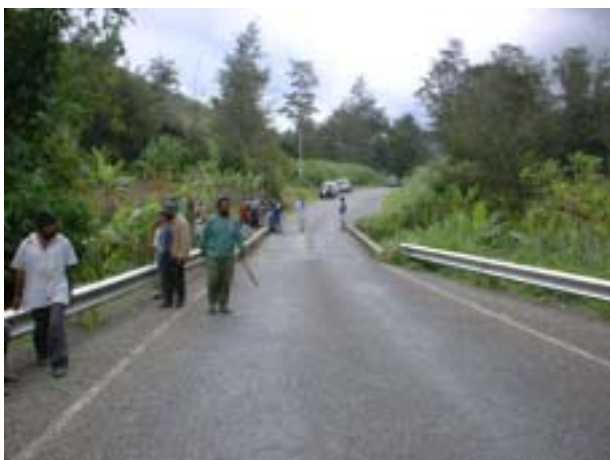
写真 - 11: キングキオ橋

レイ側より見た橋面及び取付道路の現況。

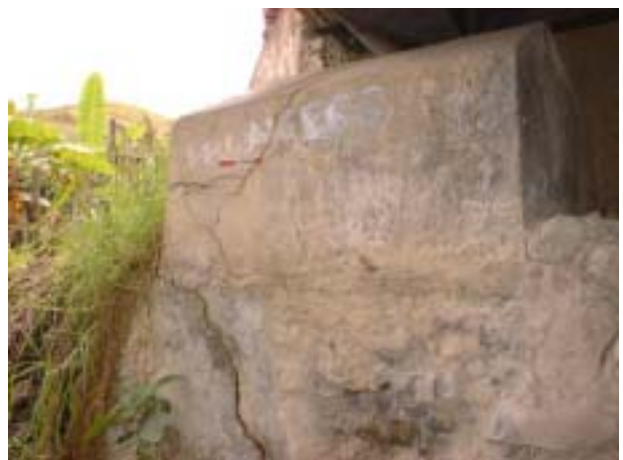
写真 - 12: キングキオ橋

甚大なクラックが生じている橋台。

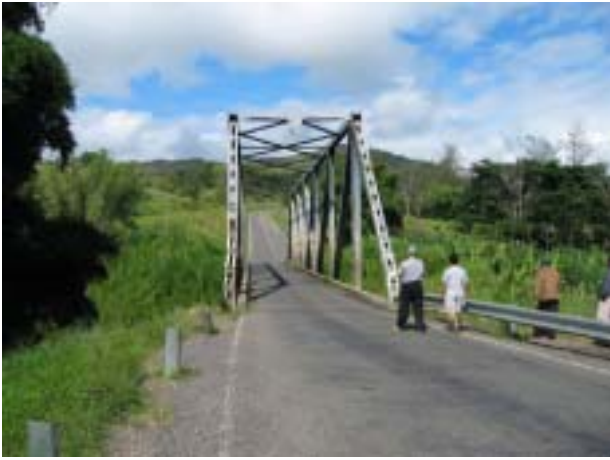
写真 - 13:ダーティウォーター橋

レイ側より見た橋面の現況。

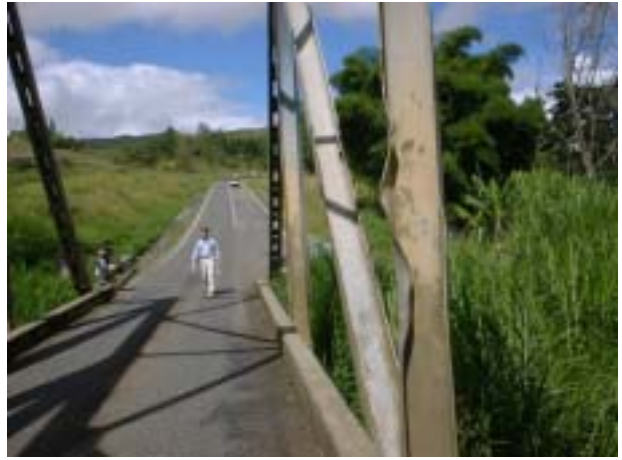
写真 - 14:ダーティウォーター橋

車両の衝突により変形したトラス部材。

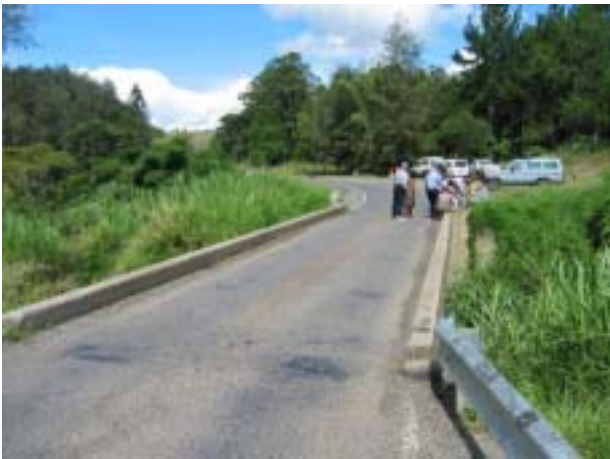
写真 - 15:シグヤ橋

レイ側より見た橋面及び取付道路の現況。

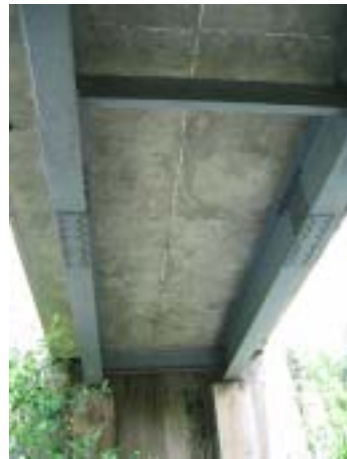
写真 - 16:シグヤ橋

床版下面に見られる2方向性クラック。

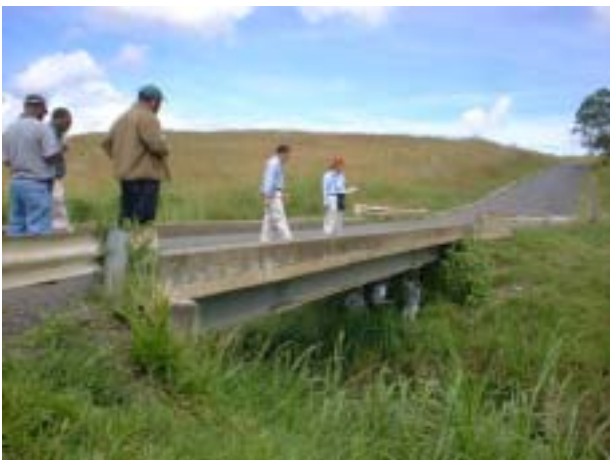
写真 - 17:ヤシフォ橋

ゴロカ側より見た橋梁側面。

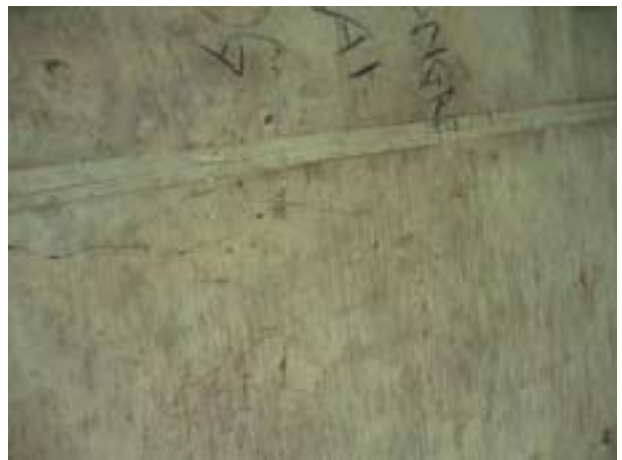
写真 - 18:ヤシフォ橋

床版下面に見られる甚大なクラック。

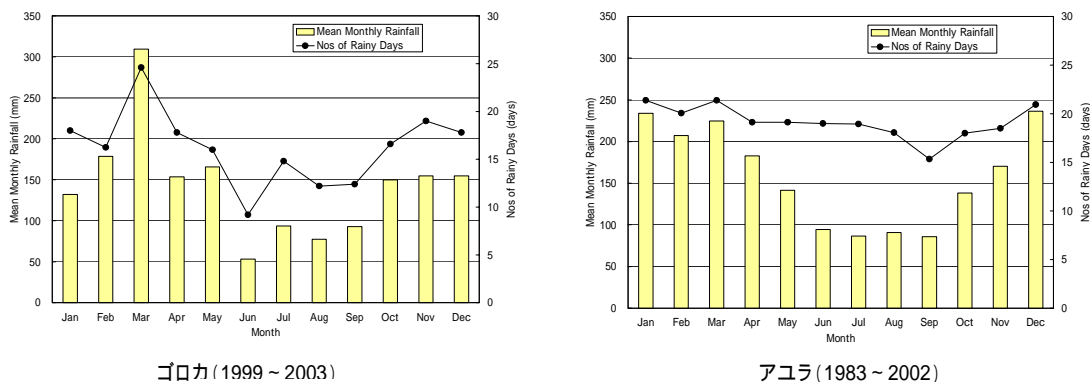
図 2-3 月間平均降雨量および降雨日数

これらの記録から、調査対象地域における年間降雨量は 1,700mm～1,900mm 程度の幅を有している。雨期にあたる 10 月から翌 4 月にかけては月平均で 15 日以上降雨が発生している。カインantu 寄りのアユラでは年間を通して降雨日数が月 15 日以上もある結果となっているが、これは乾期の間もにわか雨等の短時間降雨が発生しているためと推測される。
