**ソロモン諸島  
上下水道改善復興計画  
事前評価調査報告書**

**平成 17 年 1 月**  
(2005 年)

**独立行政法人 国際協力機構**  
地球環境部

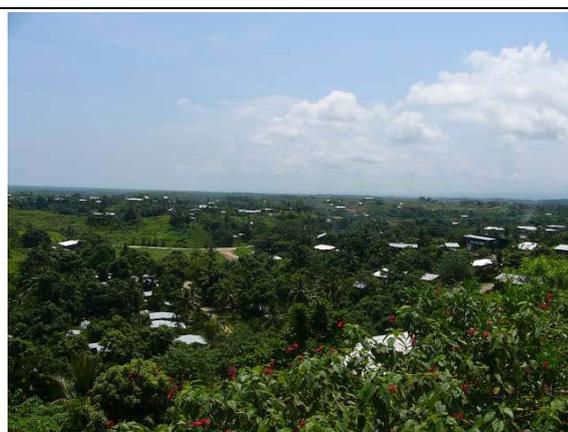
ホニアラ郊外(ブラ地区)

配水システムの末端になるため、給水制限が厳しい

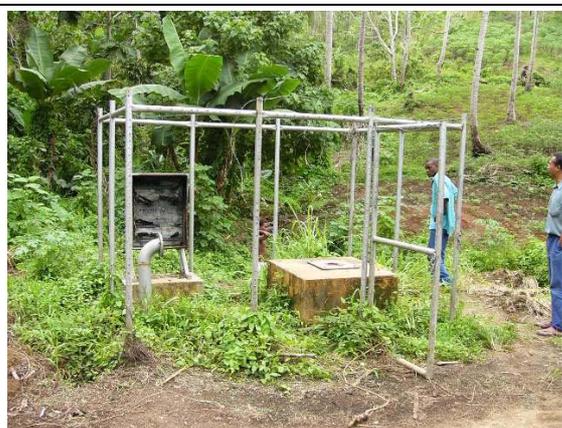
騒乱で破壊された JICA 井戸

上部構造物はなく、配電盤も壊されている

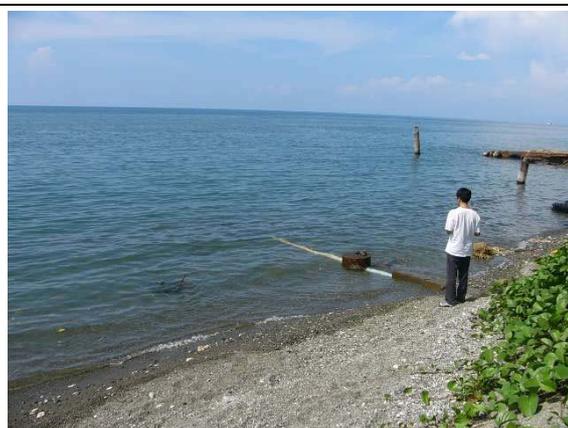
下水排水パイプ

海へ直接排水されている

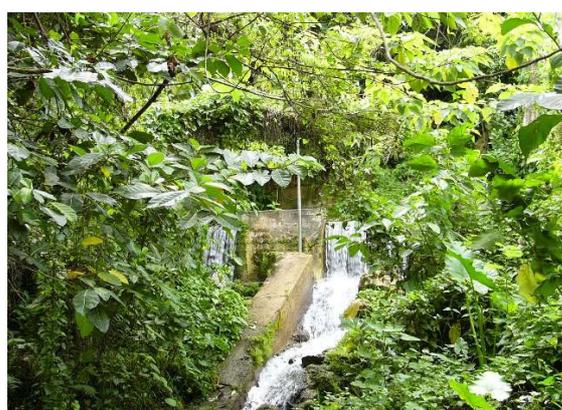
既存水源(コングライ)

湧水を堰きとめて取水している

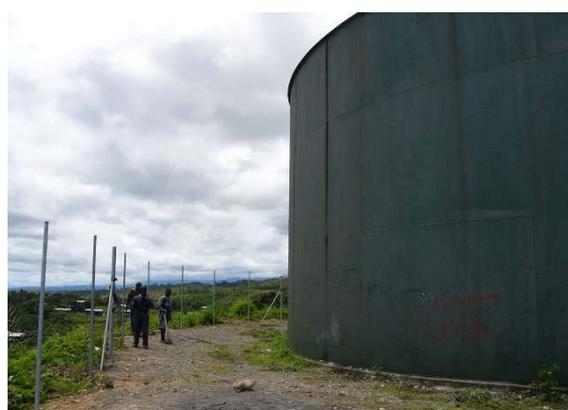
SIWA で修理中のタンク

EU 援助の巨大タンクを SIWA が修理している

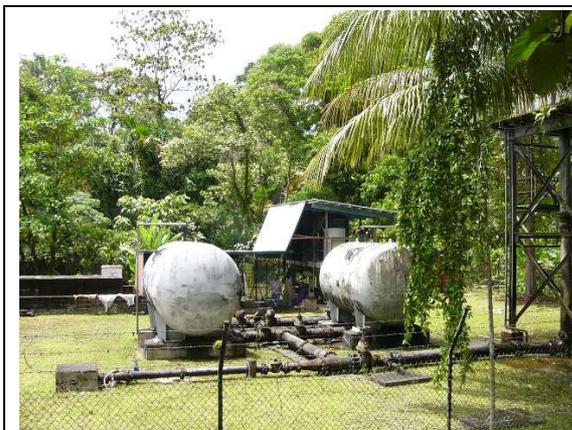
ノロポンプ施設

比較的問題の少ない施設である

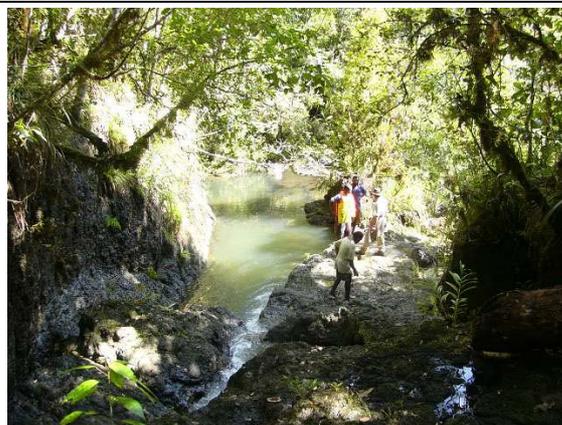
ツラギ水源

イギリス統治時代に建設されたもの

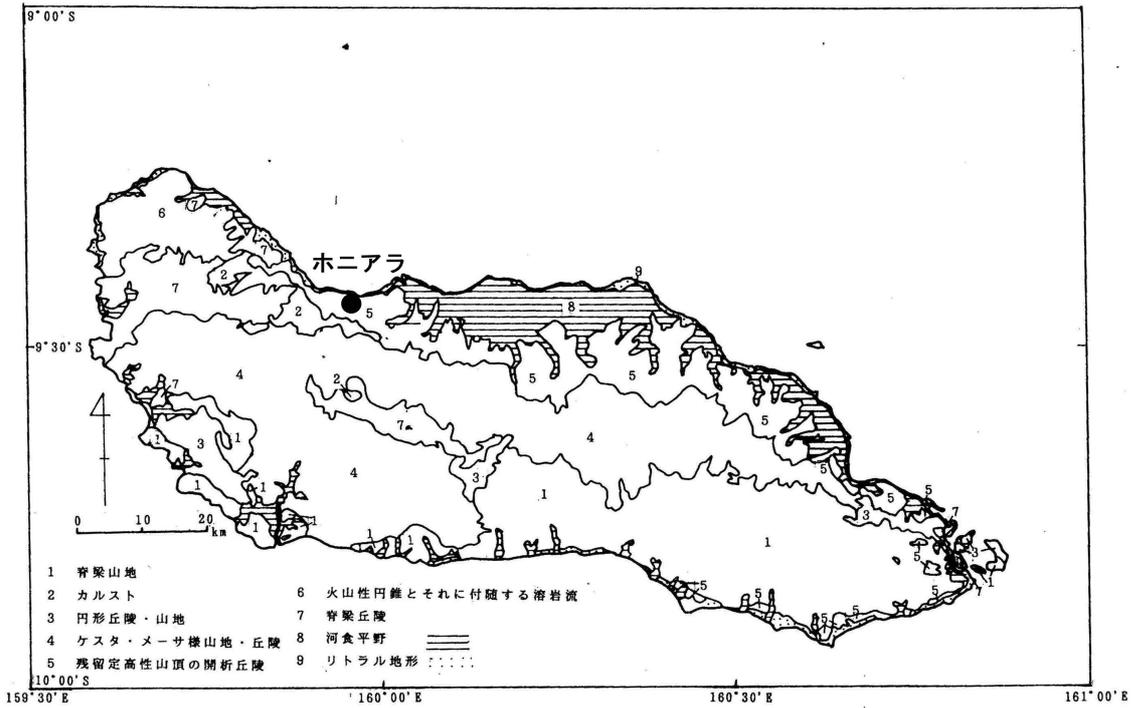
図 2-3-2 ガダルカナル島の地形

ホニアラは海岸平野とその背後に広がる丘陵地帯に広がった町である。海岸平野はホニアラ周辺では小規模なものであり、多くの場所では幅数百m程度のものにしかすぎないが、町の中心はこの平野部に集中している。ただ、ホニアラから東へ行くにつれ、この平野は広くなり、ガダルカナル島東北部海岸部ではソロモン諸島唯一の広い平野となる。この平野では、過去には稲作などが行われていたとのことである。

丘陵地帯は3段の段丘で構成されており、100m～300m程度の定高性を示している。しかし、丘陵部は河川によって開析が進んでおり、やや深い谷と急斜面を形成している個所が多い。この丘陵地帯は下部はホニアラ層とよばれる新第三紀～第四紀の堆積岩（砂岩主体）、上部はホニアラ石灰岩層とよばれる第四紀の石灰岩で構成されている。この石灰岩層は空

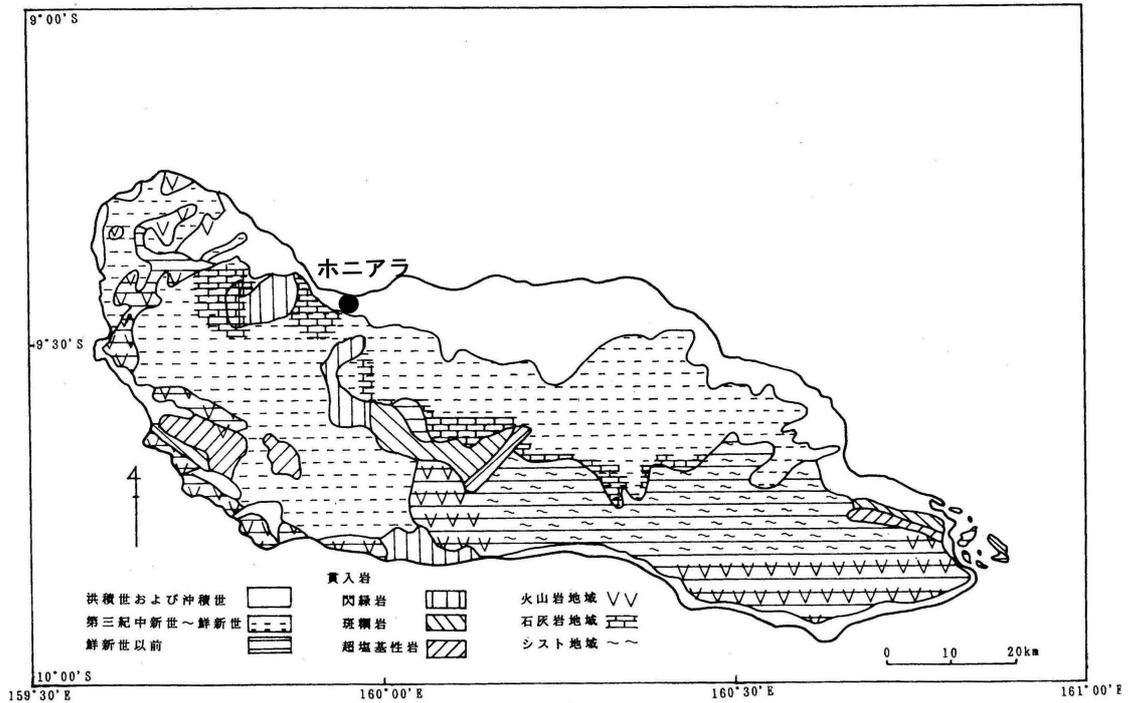
図 2-3-3 ガダルカナル島の地質

隙が多く、良好な透水層になっており、ホニアラ周辺の湧水の多くはこの石灰岩層の空隙から湧水している。

この丘陵部から背後の山地にかけては比較的急峻な山地となっている。この山地の基盤は時代不詳の火成岩（閃緑岩主体）を基盤とし、その上位に第三紀の石灰岩が分布している。

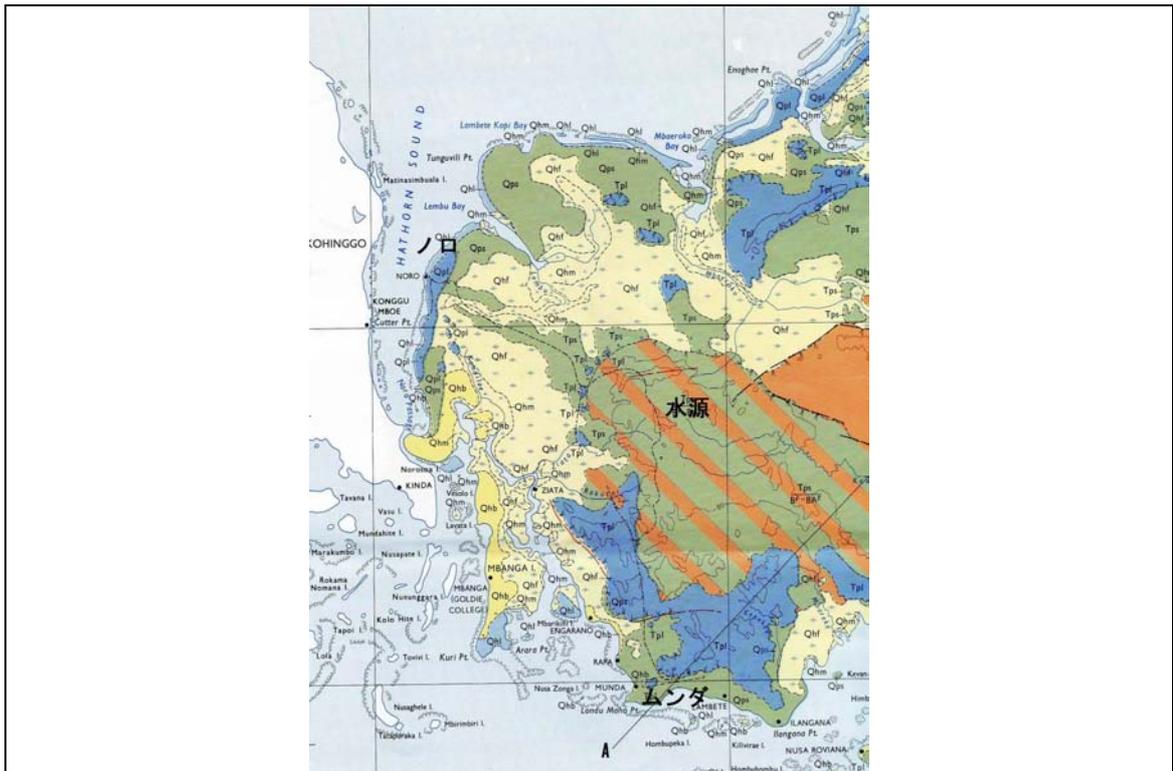
図 2-3-4 ノ口周辺の地質

ノロの町は隆起さんご礁の上に発達しており、地形は緩やかな丘陵地形を示している。町の周囲は洪積世の丘陵と丘陵間低地を占める湿地帯が広がっている。隆起さんご礁は空隙の多い軟質な石灰岩、洪積世の丘陵は石灰岩とやや固結した泥岩、砂岩等で構成されている。

水源は町から 10km 離れた山地内の小河川である。この地域は緩やかな起伏を示す丘陵～山地地形を呈しており、取水地点では集水域は 5km<sup>2</sup>程度とされている。地質は第三紀鮮新世～洪積世の玄武岩とその上位のやや固結した堆積岩（石灰岩、砂岩、泥岩等）で構成されているが、露頭がほとんどなく、詳細は不明である。

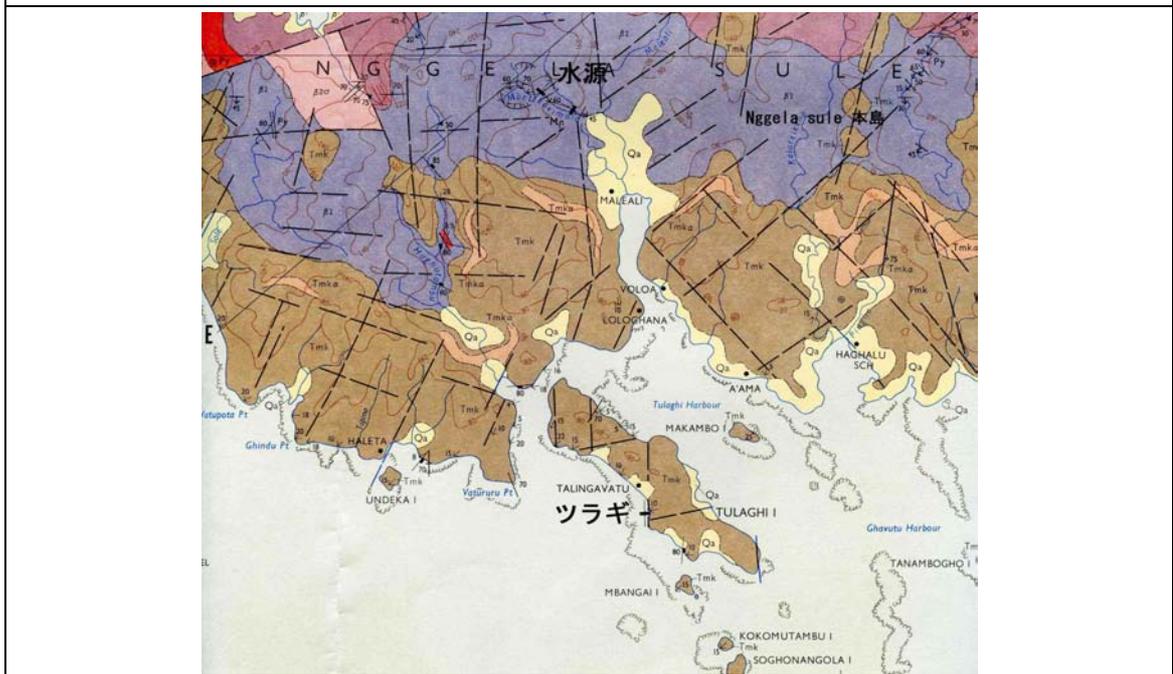
図 2-3-5 ツラギ周辺の地質

ツラギ島自体は、長さ 1.5km、幅 500m 足らずの小さな島であり、フロリダ諸島本島とは、最狭部 100m 程度の狭い水路で隔てられている。地形は小さな島の割には、やや起伏があり緩やかな丘陵地形を呈している。小規模な沖積平野が発達し、人家の半分程度はこの平野上にたっている。地質は、新生代第三紀～洪積世のものと考えられる砂岩、石灰岩、レキ岩等である。砂岩は人力によって掘削可能なほど軟質なもので、高さ 10m 程度の切り通しが建設されている。

水源はツラギ島ではなく、本島である Nggela Sule 島に位置している。ツラギ島に比べると本島は起伏が大きく、比較的急峻な山地地形となっている。地質は、島の南部はツラギ島と同じ砂岩、石灰岩等の堆積岩であるが、島中央部は第三紀の火成岩（閃緑岩等）で構成されている。水源集水域は火成岩分布域に位置する。
