2-4 対象都市における水利用、上下水道の現状と計画

2-4-1 ホニアラの水利用、上水道、下水道の現状と計画

2-5 フォローアップ対象施設の現状と問題点

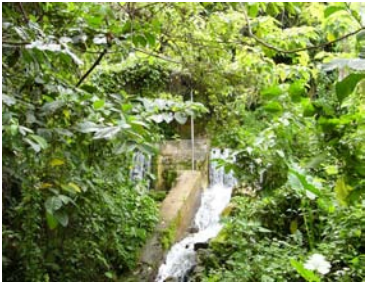
名称		写真 番号	現 況
ホワイトリバー湧水		1	以前に比べて湧水量が大幅に減少、深刻な用地問題がある
ホワイトリバー JICA 井戸	W-1	2	ポンプ、電気パネル無し。井戸内部の状況は不明。
	W-2	3	ポンプ、電気パネル無し。井戸内部の状況は不明。
	W-3	4	ポンプ、電気パネル残存、テスト中。使用可能見込み高い。
	W-4	5	ポンプ、電気パネル無し。井戸内部の状況は不明。
ロベ湧水		6	湧水量変化無し。用地問題なし。現在は素掘りの池であるため、来年度にコンクリート構造物に改築予定。
コンビト湧水		7	湧水量変化無し。この湧水の使用について地元住民はクレームしており、時々、取水口にフタをして妨害する。
コンビト JICA 井戸	K-1	8	井戸のみ残存（ポンプは他で使用）
	K-2	9	電気以外の設備は残存
コンビト EU 井戸		10	既設ポンプは容量が大きすぎて使用不能。新ポンプ発注済み。今年中に再使用予定。用地問題の可能性あり。
マタニコ JICA 井戸	M-1	11	稼働中、用地問題無し
	M-2	12	稼働中、用地問題無し
	M-3	13	地下水枯渇、ポンプは M-4 で使用
	M-4	14	稼働中、用地問題無し
	M-5	15	稼働中、用地問題無し、ただし、別系統（Old Borehole に接続）
パナチナ井戸	1	16	ホニアラで一番容量の大きな井戸（20l/sec）であり、稼働中。草の根無償でポンプ設置。
	2	17	不使用（ポンプが井戸中に落下？）
	3	18	水質悪く、不使用（シルト混入が激しい）

1 ホワイトリバー湧水	2 井戸 W-1	3 井戸 W-2

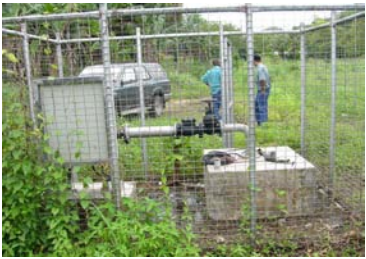
4 井戸 W-3	5 井戸 W-4	6 口ベ湧水

最も大きな破壊活動を受けた地域である。井戸の上部構造物はすべてダメージを受けている。しかし、水中ポンプは持ち去られなかったため、故障していないものは、他地点へ移設して使用中である。また、1 本の井戸（W-3）については、SIWA によって K-2 のポンプが移設され、使用準備中である。また、ブースターポンプ等も破壊の対象となったが、持ち去られなかったため、SIWA で修理、使用準備中である。ホワイトリバータンクはダメージを受けているが、破損箇所は少なく、修理によって再使用可能と思われる。

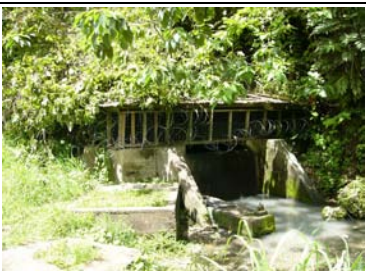
7 コンビト湧水	8 井戸 K-1	9 井戸 K-2

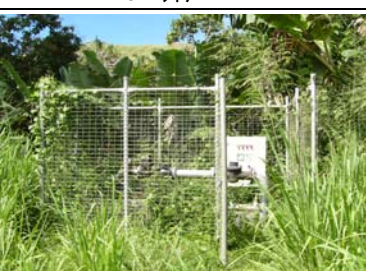
10 コンビト EU 井戸	11 井戸 M-1	12 井戸 M-2

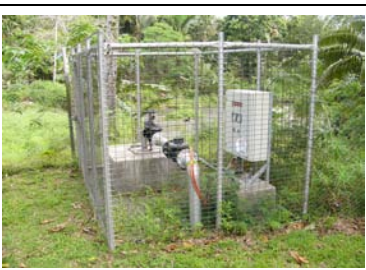
13 井戸 M-3	14 井戸 M-4	15 井戸 M-5

タンク以外は大きな破壊活動がなかった。1 本（M-3）以外の井戸は支障なく、稼働中である。M-3 は井戸が枯渇したとのことで、現在は使用していない。ただ、この井戸は、施工時の揚水試験では、最も揚水量の大きな井戸のひとつであり、簡単に枯渇するとは信じられない。井戸のリハビリテーション等を通じて、再使用を検討する必要がある。

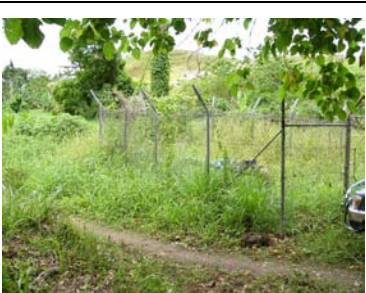
16 パナチナ井戸 1	17 パナチナ井戸 2	18 パナチナ井戸 3

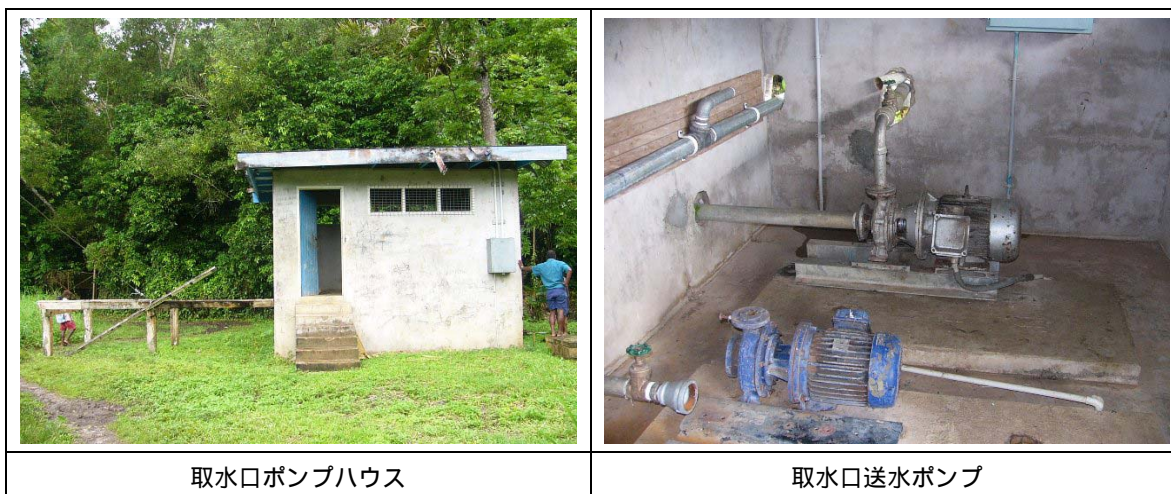
（５）下部貯水タンク

取水口から約 1km 離れた、市街地に隣接した場所にある。標高は 10m 程度である。2 基のタンクがあり、町の中心部（標高が低い）へはこのうち 1 基のタンクから重力で直接配

水されている。もう1基のタンクの水は、ポンプで上部貯水タンクに送水されている。

また、下部貯水タンクポンプ場内に、小規模な井戸（深さ 5m 程度）があり、補助水源として利用されている。

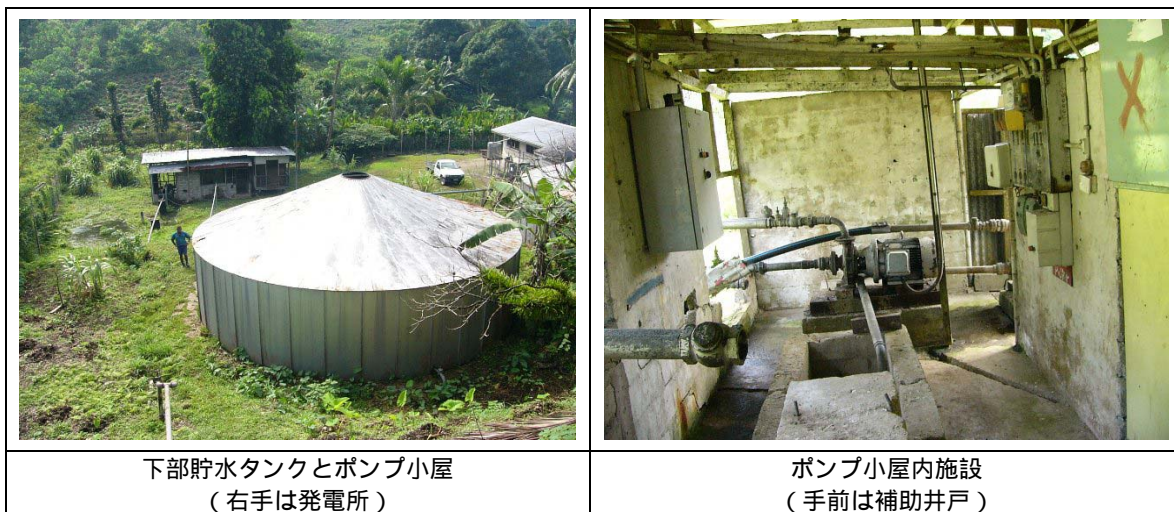
（6）上部貯水タンク

アウキ市街を見下ろす小高い山の上に上部貯水タンクが設けられ、主に町北部に給水している。貯水容量は 200m³ である。ポンプ場、下部・上部タンクのいずれにも浄水施設はなく、原水をそのまま配水している。

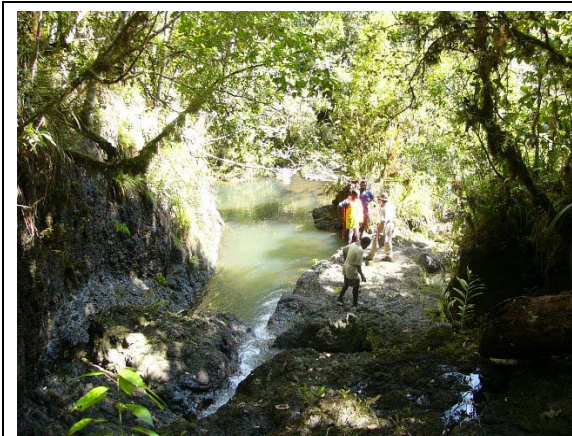
水源は本島にある河川上流部の表流水を使用している。これは、植民地時代に英国によって建設されたもので、かなり傾斜のある露岩した河床に小さなダムが建設されている。現地調査時(04年10月:雨季)の測定では、流量は 2m³/min 程度と思われる。濁りもなく、味、臭いともに問題はない。

水源（上流部より見る）

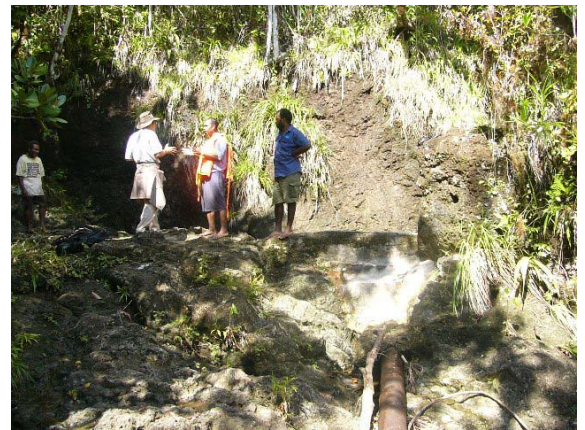
水源（下流部より見る）

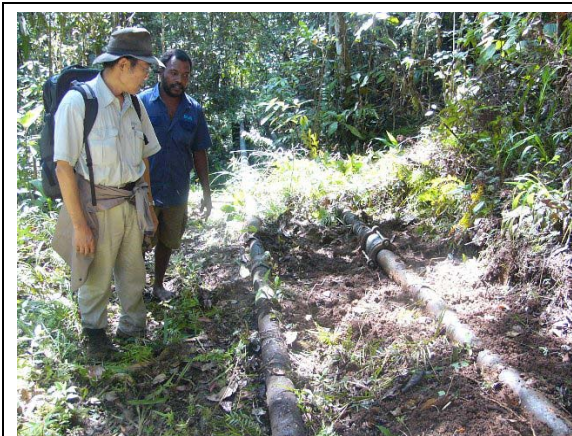
水源からツラギ島までの給水管は、標高差 45m の山地を降り、マングローブの湿地帯を通過し、1km 足らずの海峡を渡り、その後、ツラギ島を横断して、貯水タンクに至っている。海峡部の最大水深は 2m 程度である。水源からタンクまでの水平距離は 4km 程度と思われる。改修を重ねているものの、施設が古く、管の破裂、漏水などが頻発し、また長距離であるため、問題発生時の対処（問題個所の発見、資材運搬）が困難であることが大きな問題とされている。

水源直下のパイプライン
（1 日前に修理したばかりとのこと）

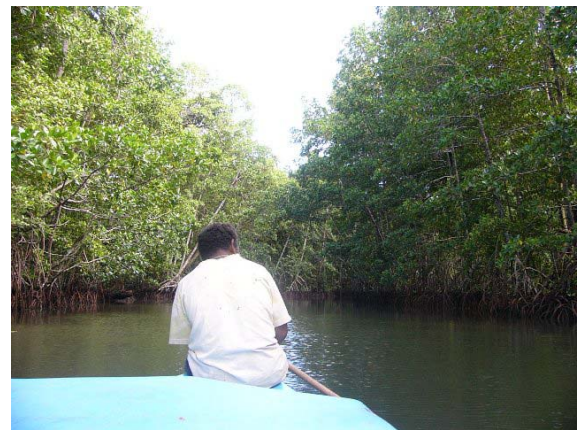
河口部から水源までの水路
（パイプはマングローブ林の中を通過）

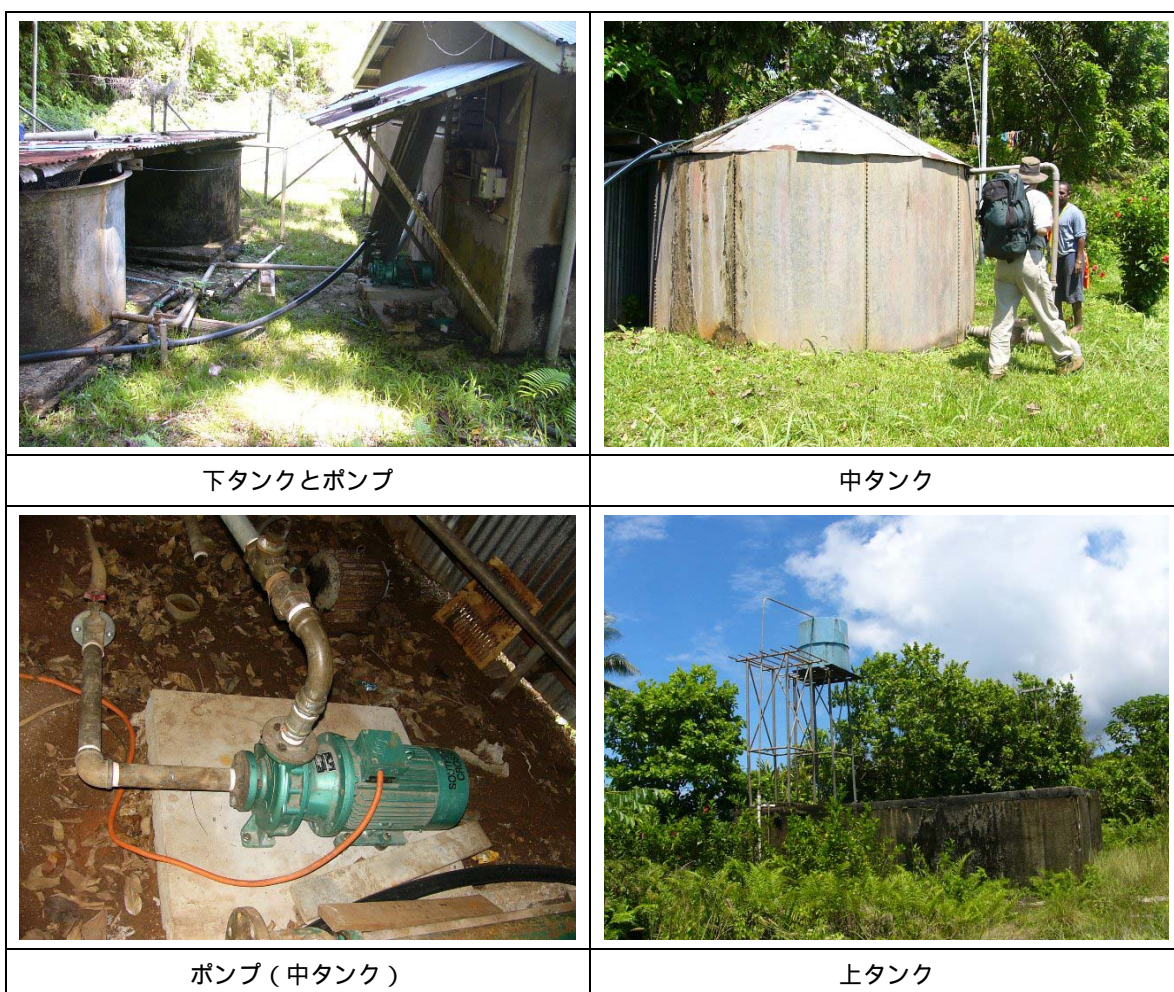
最初のタンクは海岸部にある。水源からの水を仮置きするためのもので、コンクリート製である。用地は電力会社所有の土地であり、買取交渉を行っているが、進展はない。タンクの容量は不明である。

2番目のタンクは山地中腹にあり、トタン製である。容量は7m³と記載されているが、実際にはもっと大きいと考えられる。非常に古く、水の浸みだしなどが認められる。このタンクから平地部の民家に給水されている。

3番目のタンクは、山の頂上にあり、コンクリート製である。容量は103m³とされている。このタンクから丘陵部の民家に配水されている。

最初のタンクから2番目、そこから3番目のタンクへは、ポンプによって揚水されている。ポンプは今年に新規購入したものであるが、ポンプハウスは貧弱なもので、雨を十分に防ぐことさえできないようなものである。また、電力の使用も限られており、時間的にも、容量的にもポンプの能力を生かしきっていない。
