**EL PLAN BÁSICO DE PREVENCIÓN DE DESASTRES EN EL  
DISTRITO METROPOLITANO DE CARACAS  
EN LA REPÚBLICA BOLIVARIANA DE VENEZUELA**

**INFORME FINAL  
RESUMEN**

Marzo 2005

**PACIFIC CONSULTANTS INTERNATIONAL**  
*En asociación con*  
**OYO INTERNATIONAL CORPORATION**

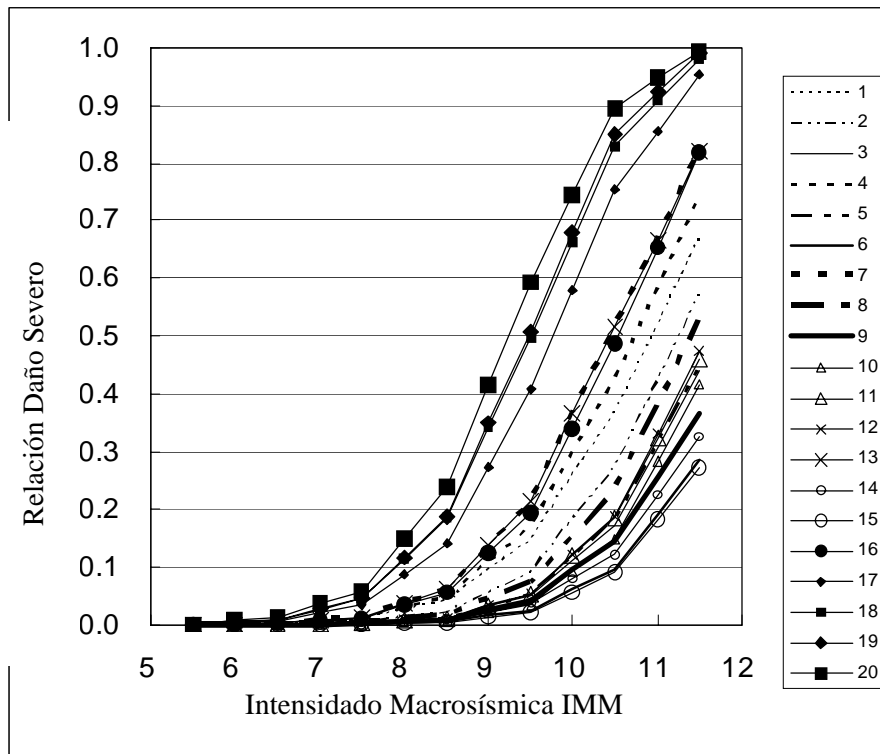
**Figura 3.2.3 Funcion del Daño de las Edificaciones Usada en este Estudio**

La Figura 3.2.3 representa las funciones de daños determinadas por el procedimiento descrito, y que serán utilizadas en el estudio del Plan Básico de la Prevención de Desastres en el Distrito Metropolitano de Caracas.

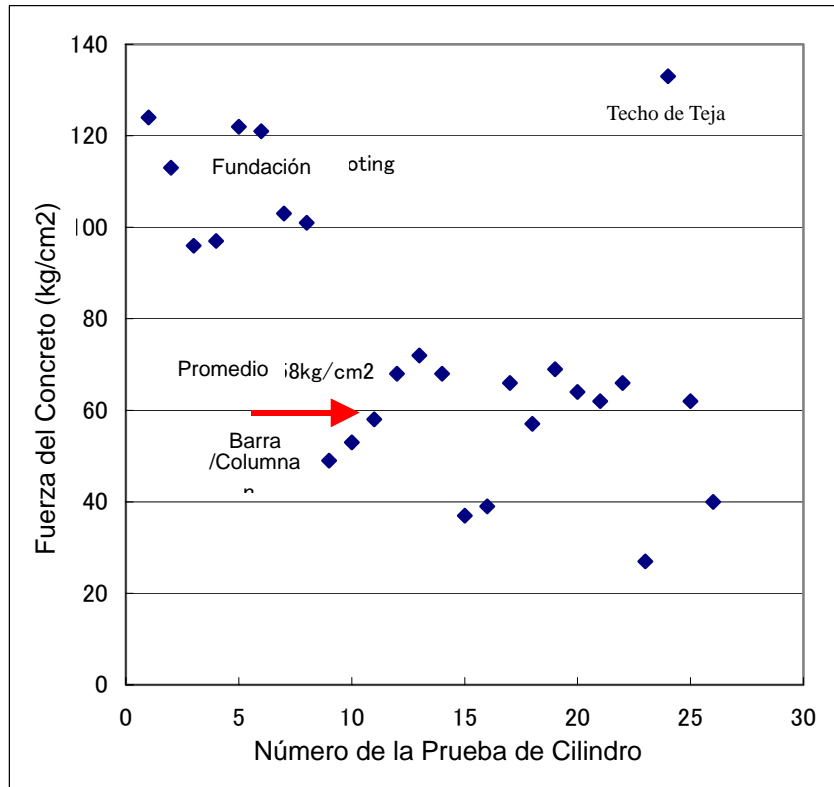
Figura 3.5.1 Distribución de la Fuerza de Concreto (Probado por IMME)

- La resistencia promedio del concreto utilizado para columnas y vigas fue de 58 Kg. /cm<sup>2</sup>, como se muestra en la Figura 3.5.1. Esto representa cerca de 1/3 a 1/4 de la resistencia de concreto de ingeniería.
- La resistencia de los pórticos sin refuerzo es de 9 a 10 ton para 4 columnas como se muestra en la Figura 3.5.2.
- La adición de vigas de riostra es efectiva como reforzamiento sísmico e incrementa la resistencia en aproximadamente 40% como se muestra en la Figura 3.5.2, y se necesita prestar atención al largo de la columna para prevenir falla por corte considerando la resistencia del concreto. Impacto en costos es de 5%~7 %.
