Figura 3.1.9 Diagrama de Flujo del Estudio de Micro Zonificación Sísmica

Figura 3.2.1 Concepto de Establecimiento del Inventario

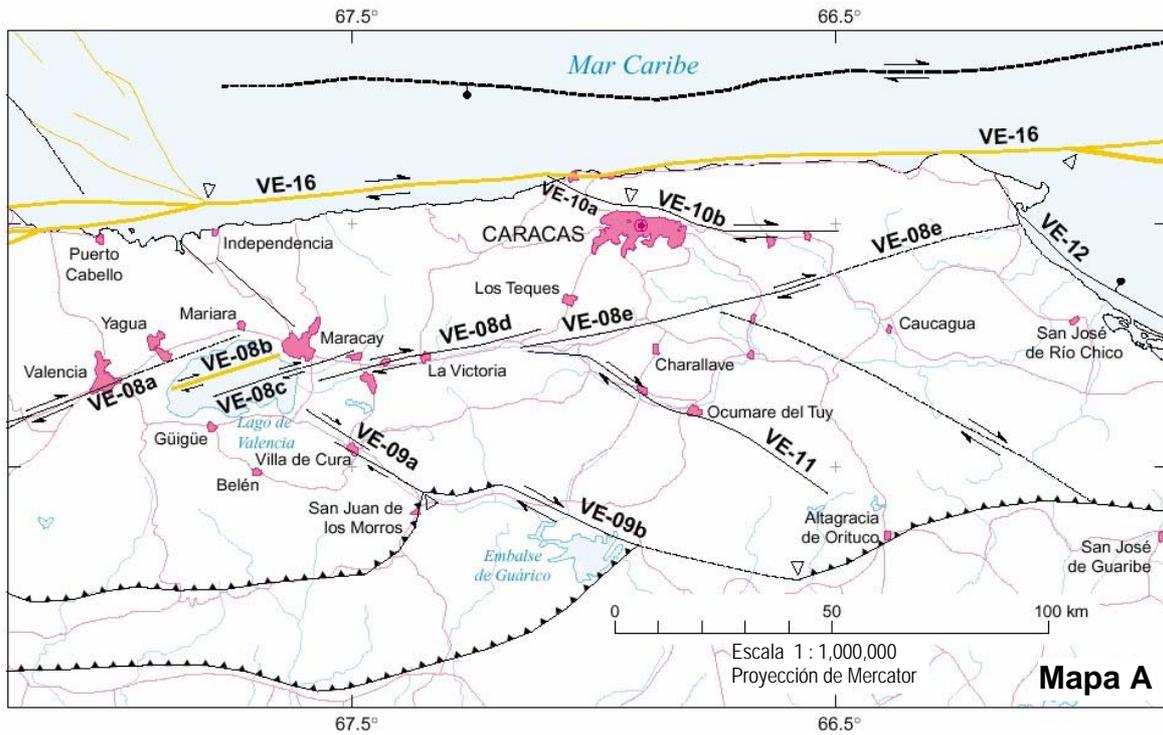
Figura 3.1.1 Fallas Cuaternarias en el Entorno de Caracas (Audemard et. al, 2000)

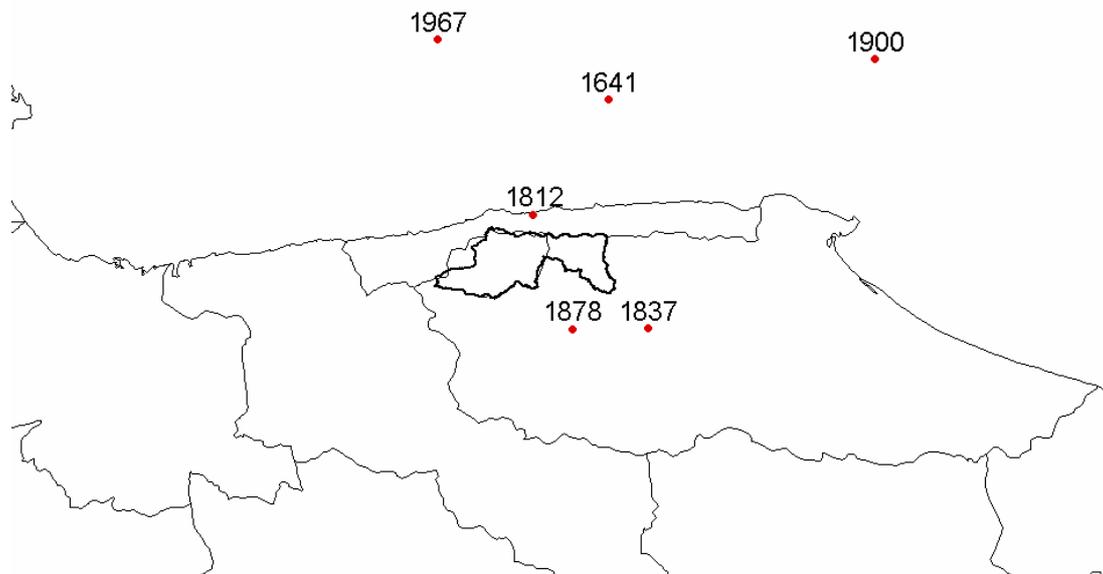
Figura 3.1.2 Epicentros de Terremotos que Han Afectado a Caracas (Grases, 1990)

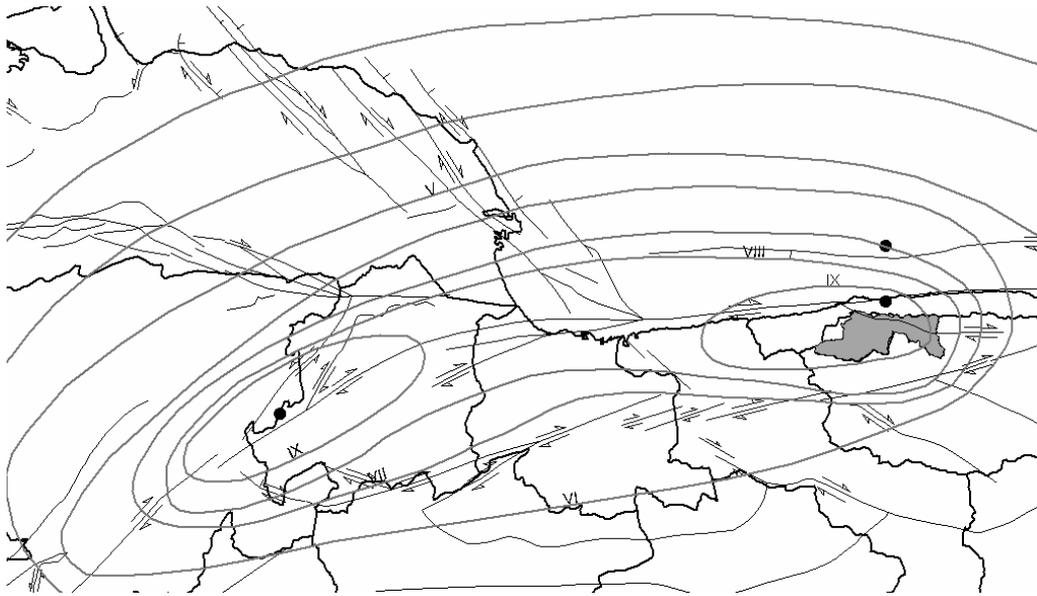
Figura 3.1.3 Mapa Isosísmico para el Terremoto de 1812 (Altez, 2000)

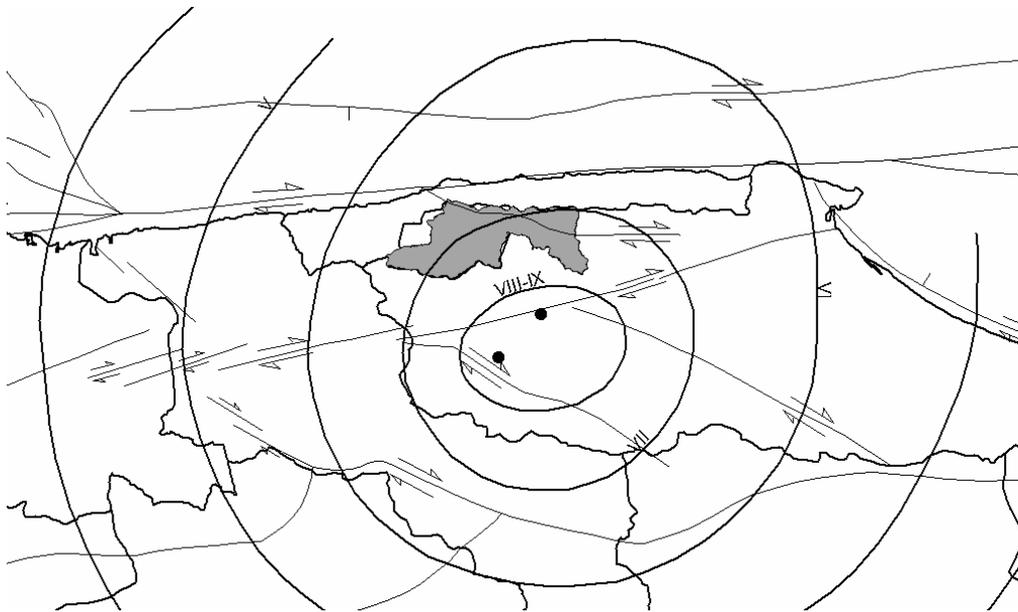
Figura 3.1.4 Mapa Isosísmico para el Terremoto de 1878 (Fiedler, 1961)

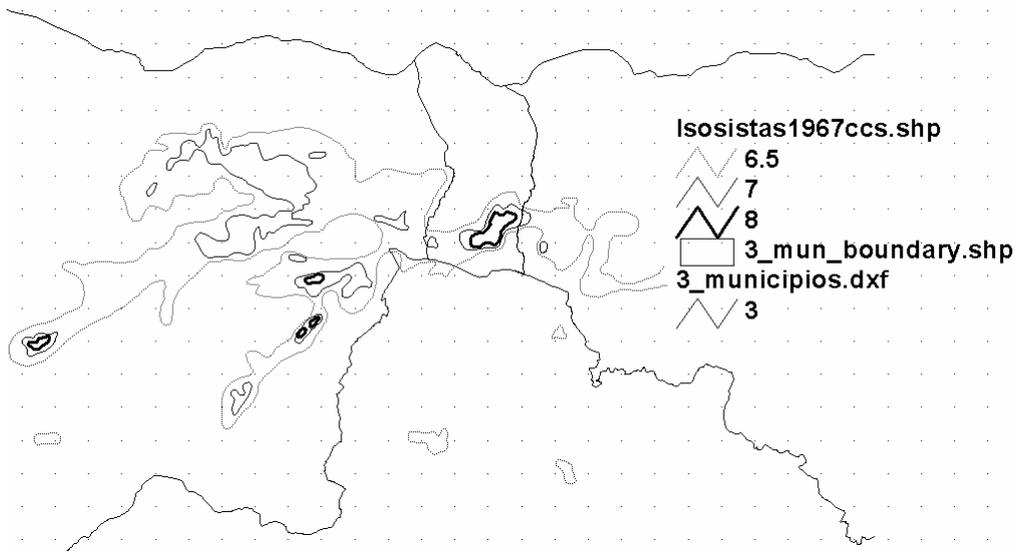
Figura 3.1.5 Mapa Isosísmico de Caracas para el Terremoto de 1967 (Fiedler, 1968)

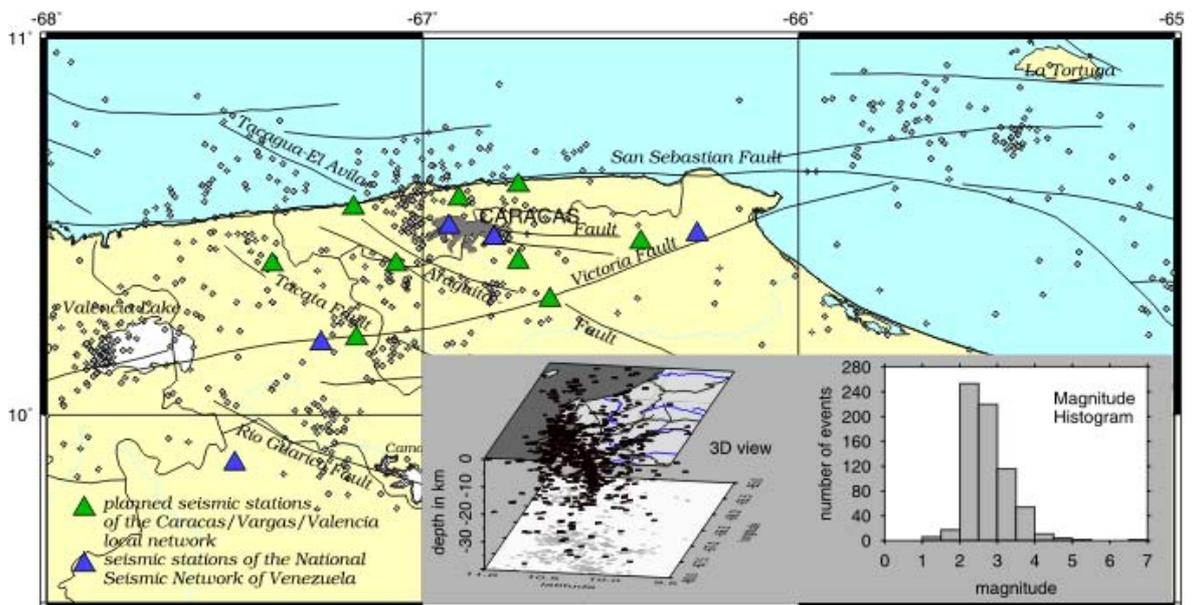
Figura 3.1.6 Actividad Sísmica en el Centro de Venezuela (Sobiesiak y Marco, 2002)

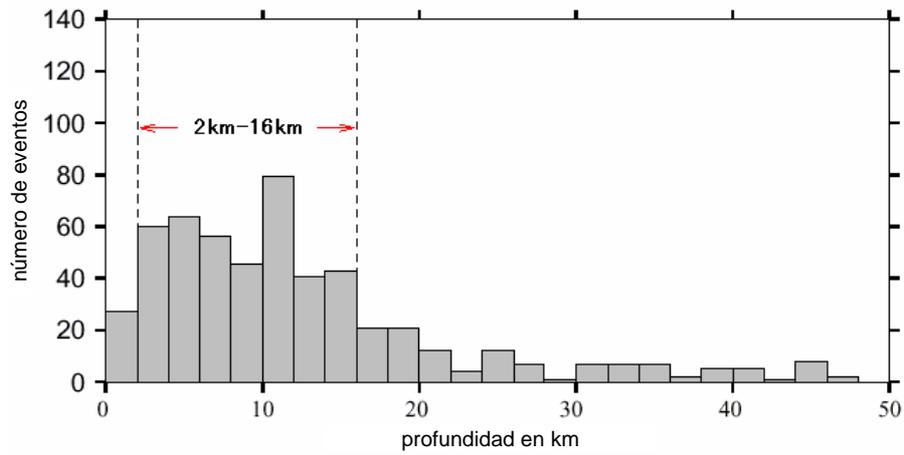
Figura 3.1.7 Histograma de Profundidad del Centro Norte de Venezuela 1961- Julio 2002, Excluyendo Eventos con Profundidad=0, (Sobiesiak, 2003)

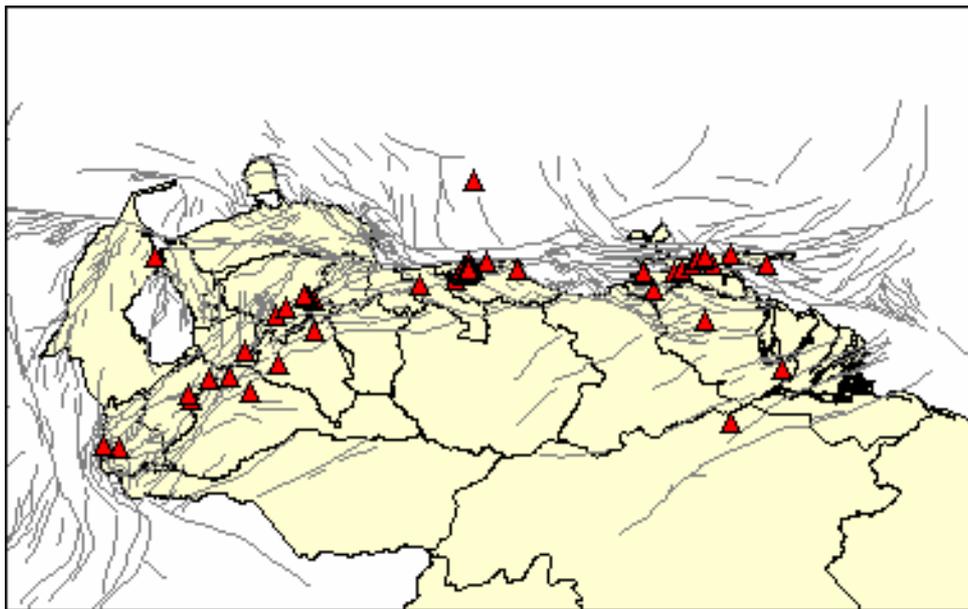
Figura 3.1.8 Estaciones de Acelerógrafos en Venezuela (FUNVISIS)

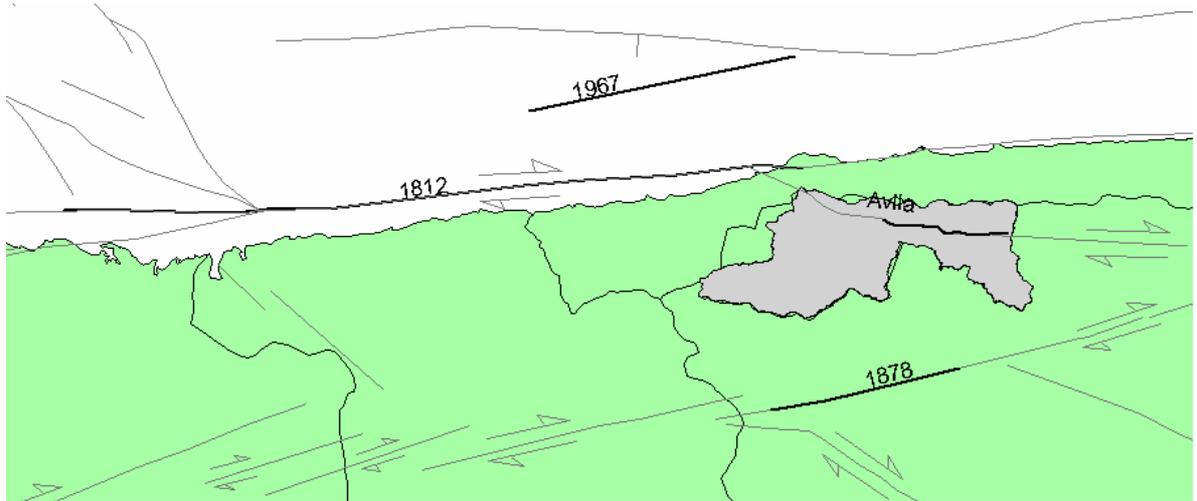
Figura 3.1.10 Localización de las Fallas para los Escenarios de Terremoto

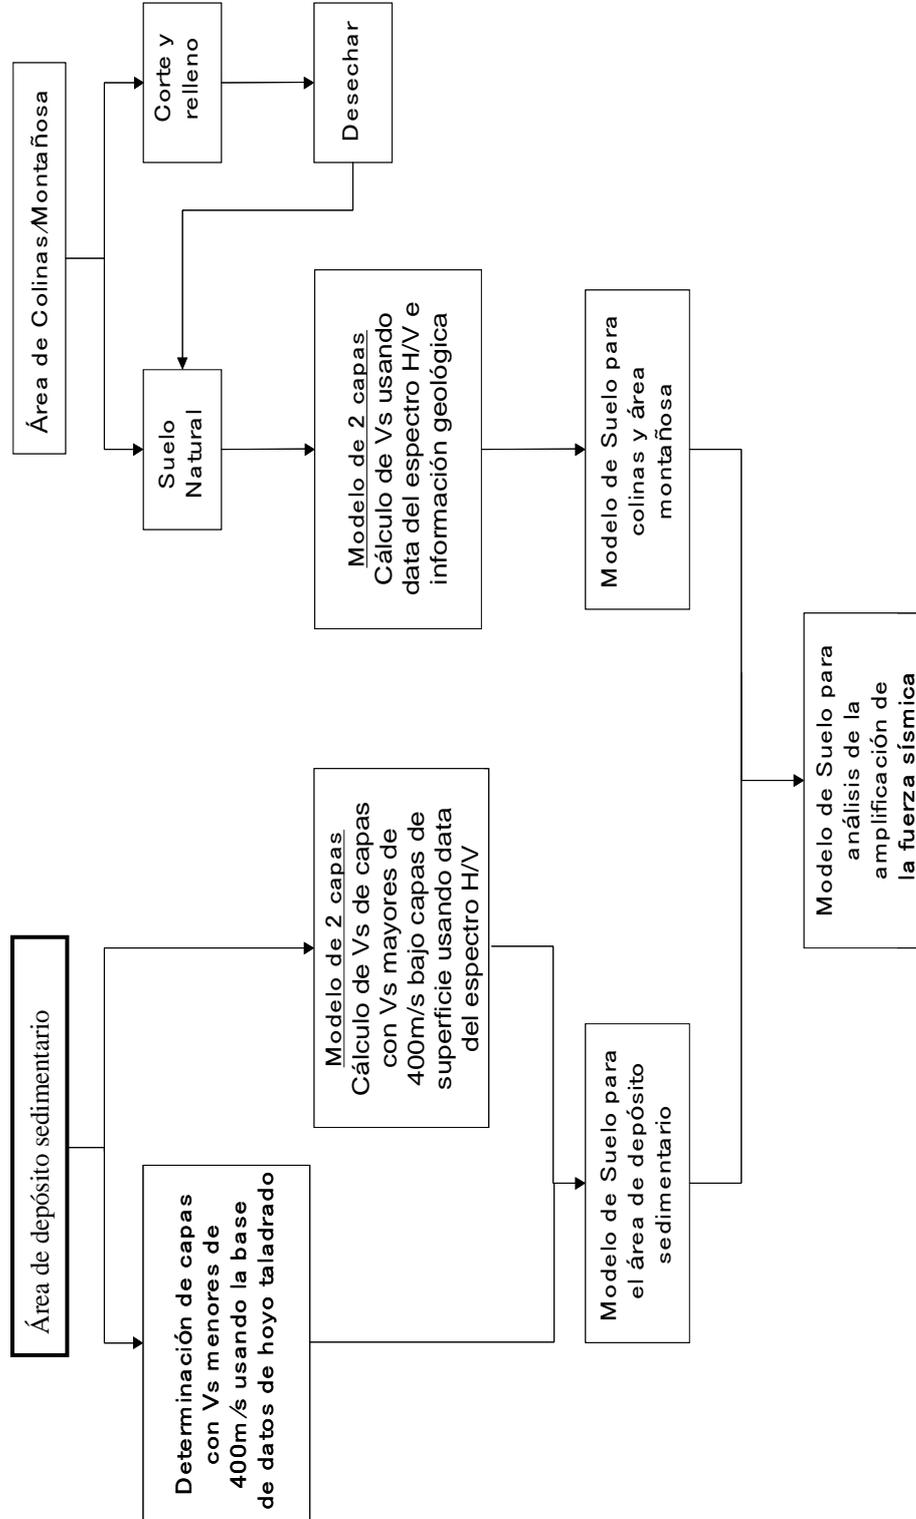
Figura 3.1.11 Esquema de Desarrollo del Modelo de Suelo para la Fuerza Sísmica Amplificada

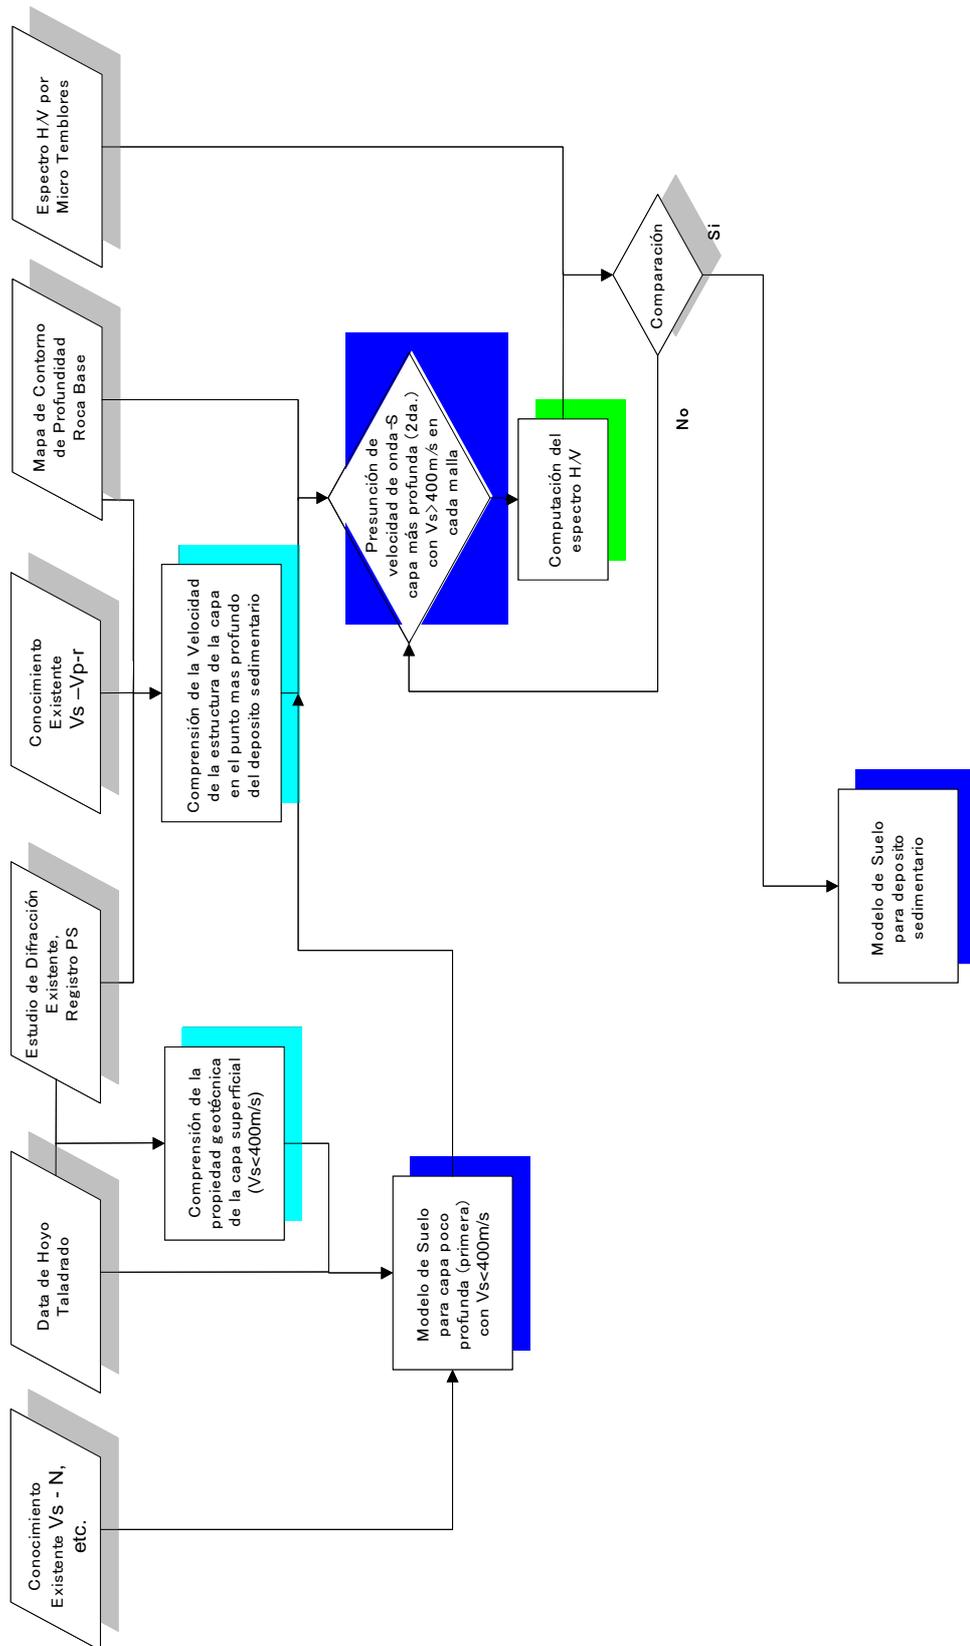
Figura 3.1.12 Diagrama Preciso del Desarrollo del Modelo de Suelo por Amplificación de la Fuerza Sísmica

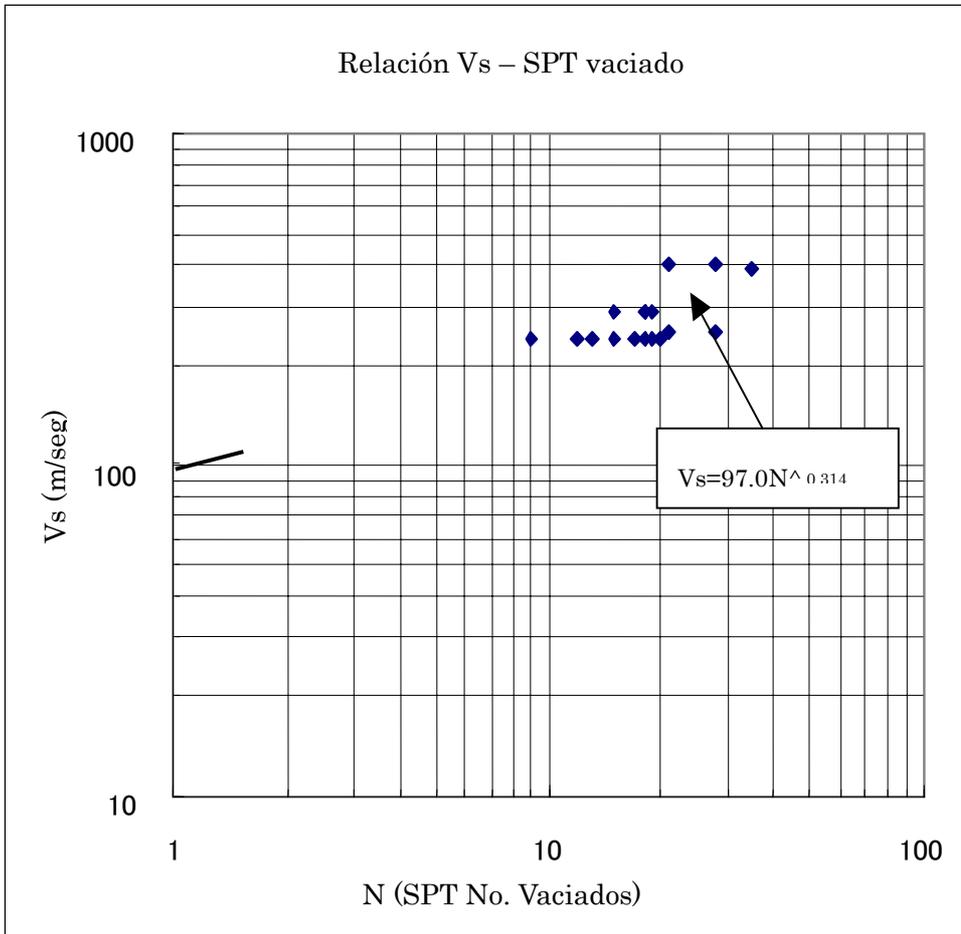
Figura 3.1.14 Relación entre Vs y Números de Impacto SPT

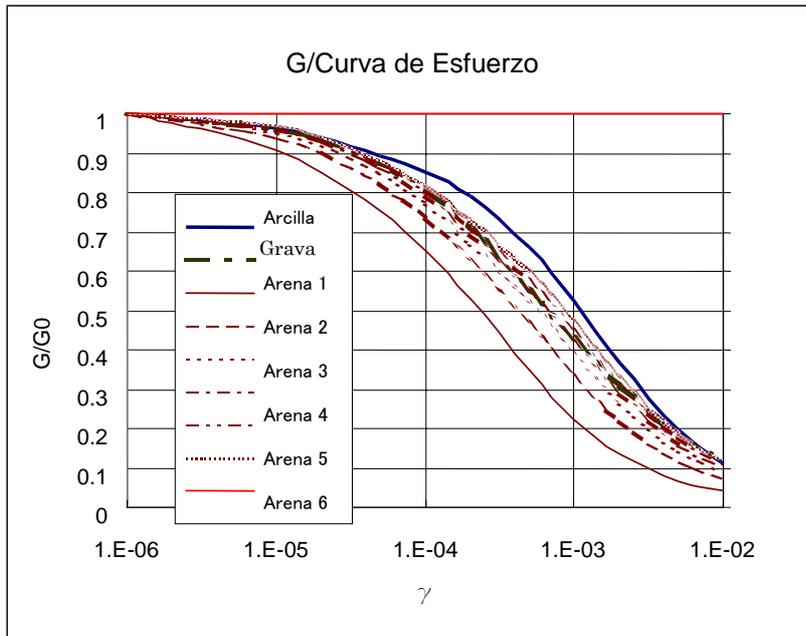
Figura 3.1.15 Módulo de Corte Normalizado

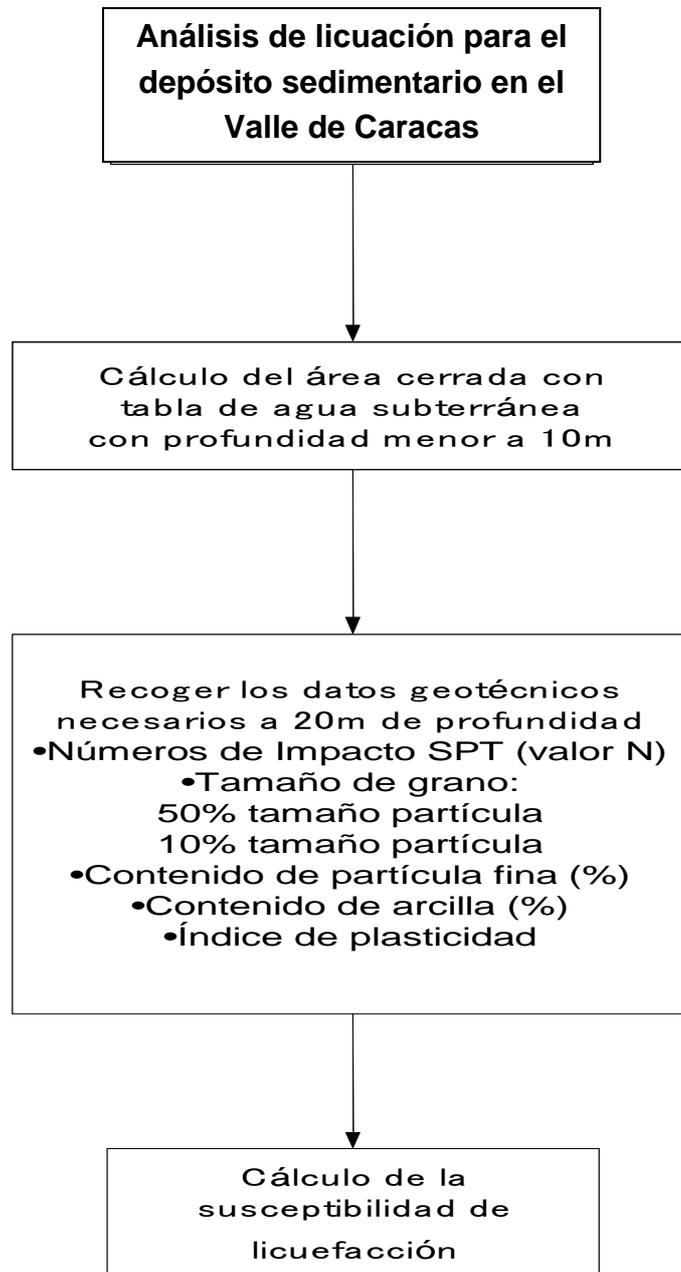
Figura 3.1.17 Diagrama de Flujo del Cálculo de la Susceptibilidad de Licuación

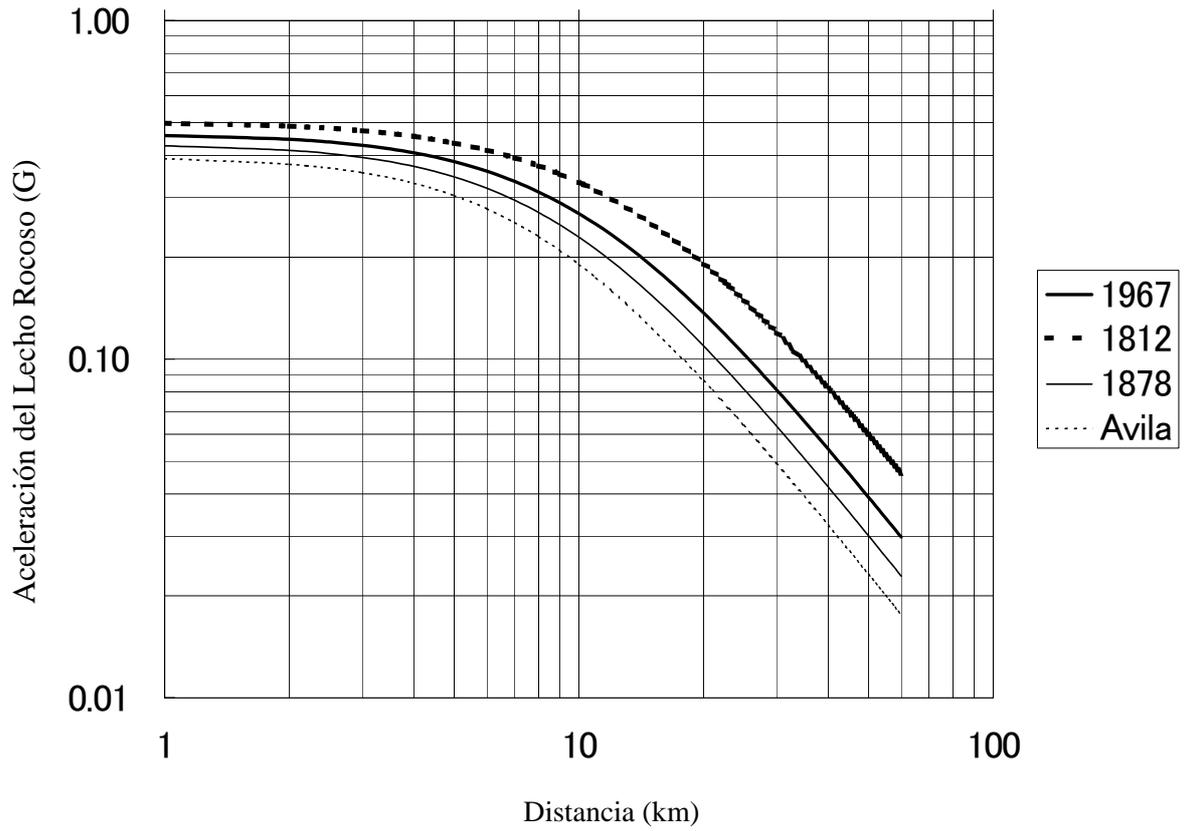
Figura 3.1.18 Atenuación de Aceleración del Lecho Rocoso para Escenarios de Terremotos

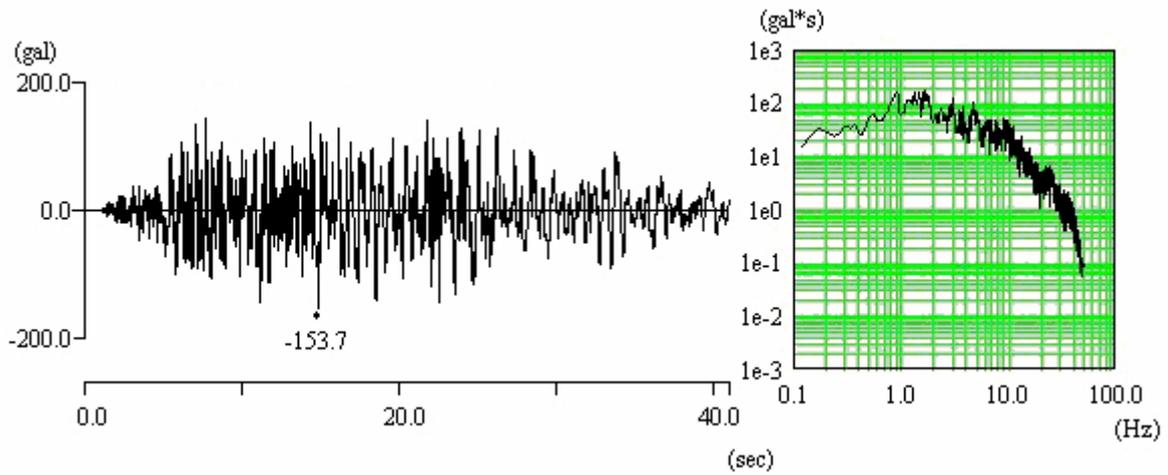
Figura 3.1.19 Acelerograma de Entrada Usado para el Terremoto de 1967 (PEER)

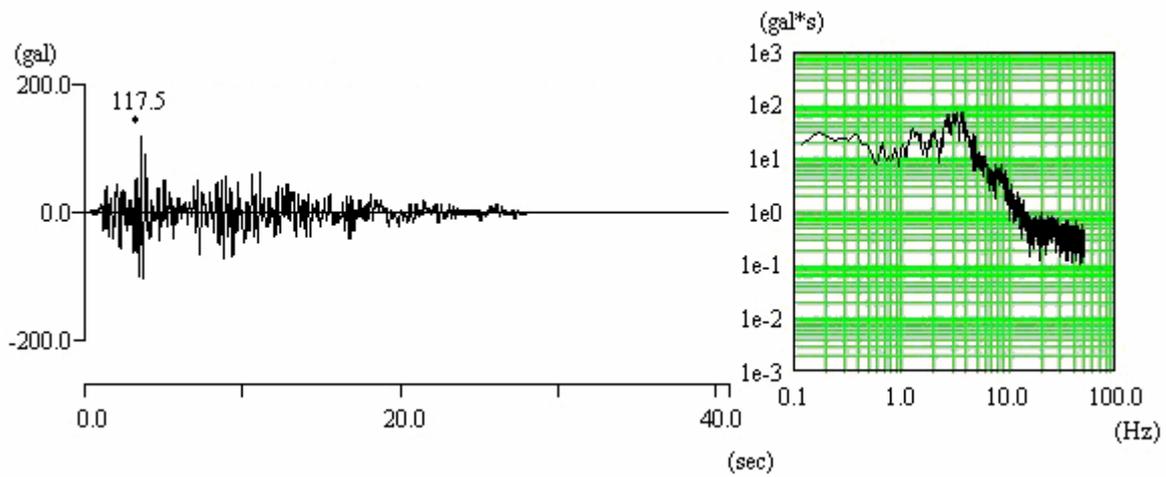
Figura 3.1.20 Acelerograma de Entrada Usado para el Terremoto de 1812 (PEER)

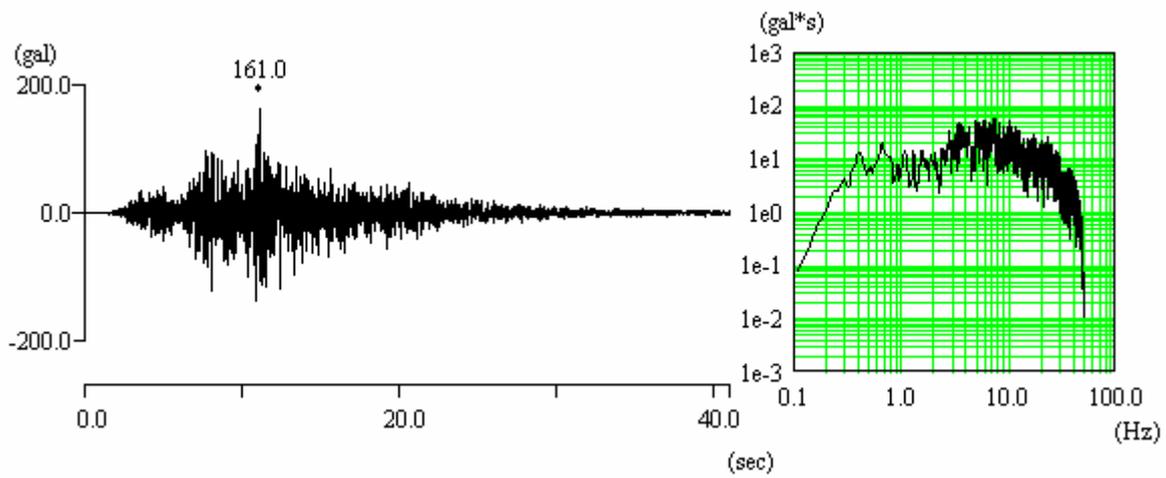
Figura 3.1.21 Acelerograma de Entrada Usado para el Terremoto de 1878 (COSMOS)

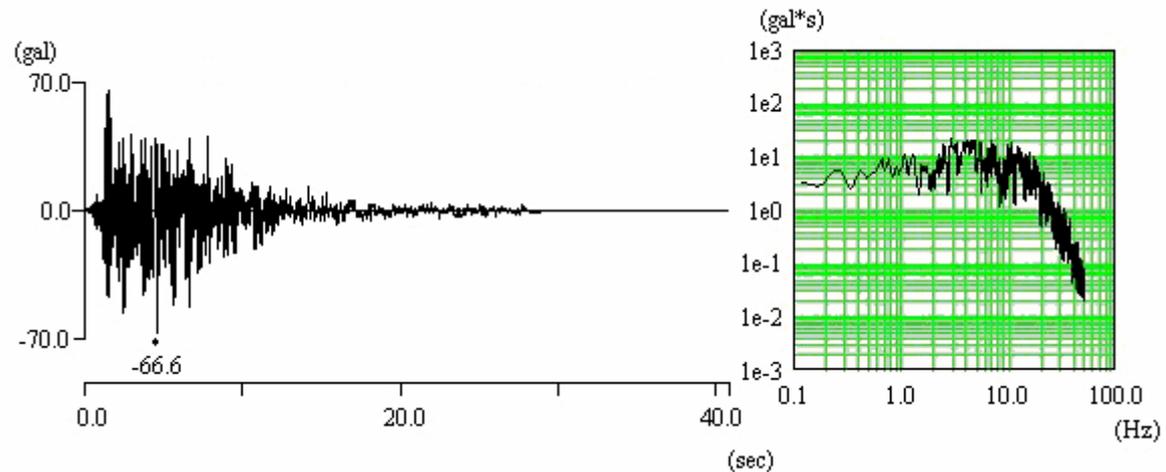
Figura 3.1.22 Acelerograma de Entrada Usado para un Terremoto Hipotético en el Ávila (PEER)

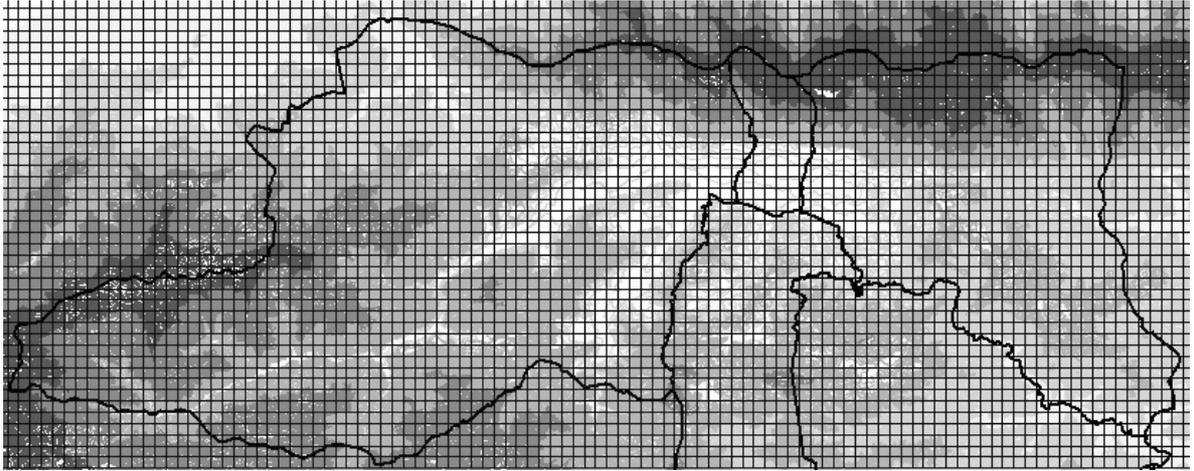
Figura 3.1.23 Análisis de Amenaza Sísmica para Sistemas de Cuadrícula

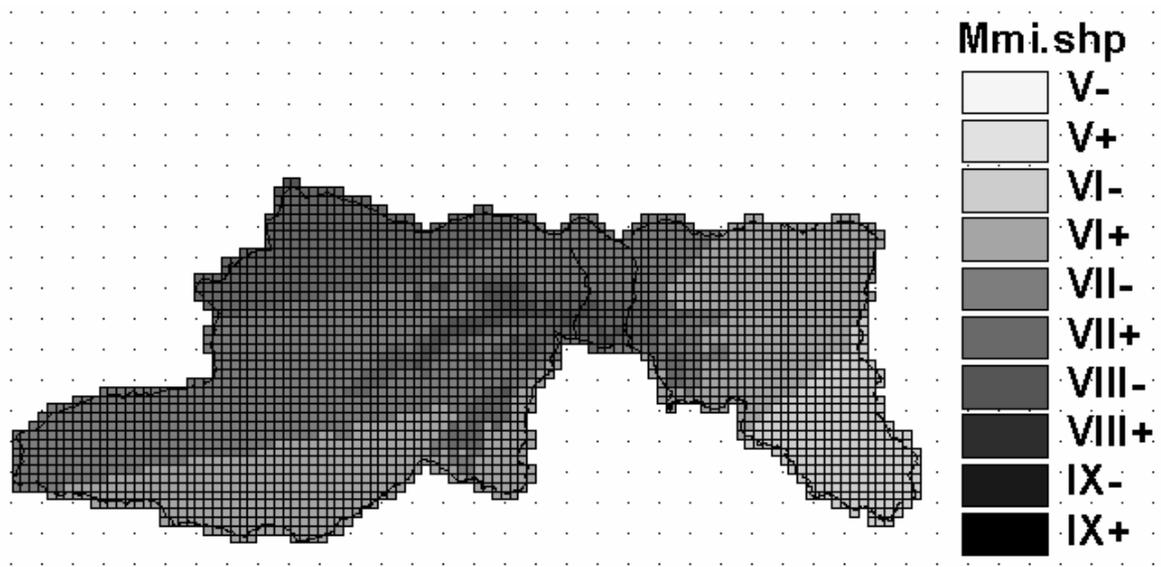
Figura 3.1.24 Estimación de la Intensidad Sísmica para el Terremoto de 1967

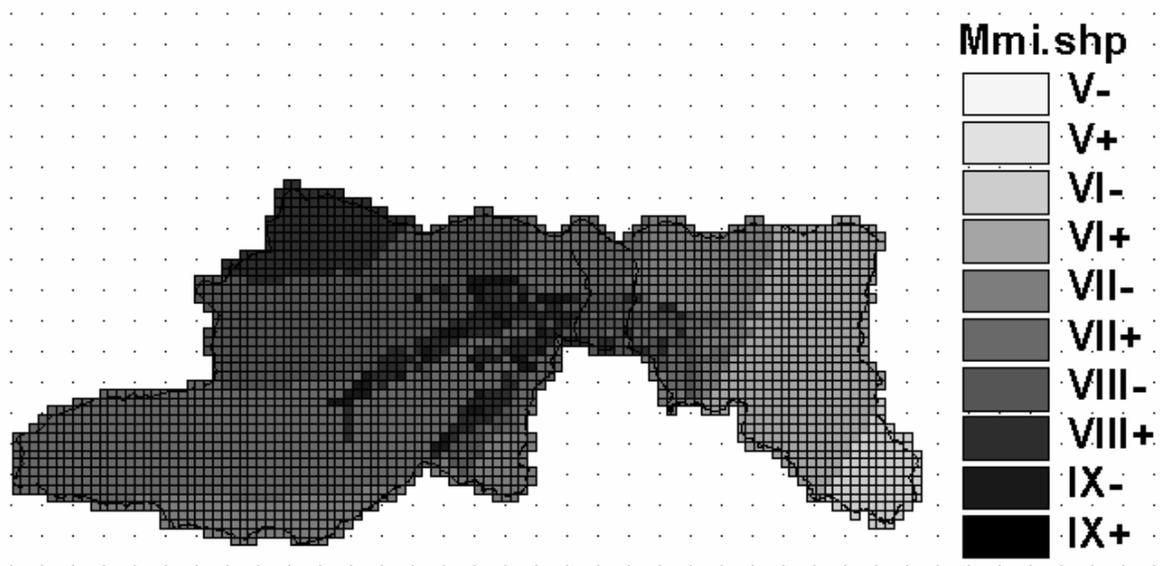
Figura 3.1.25 Estimación de la Intensidad Sísmica para el Terremoto de 1812

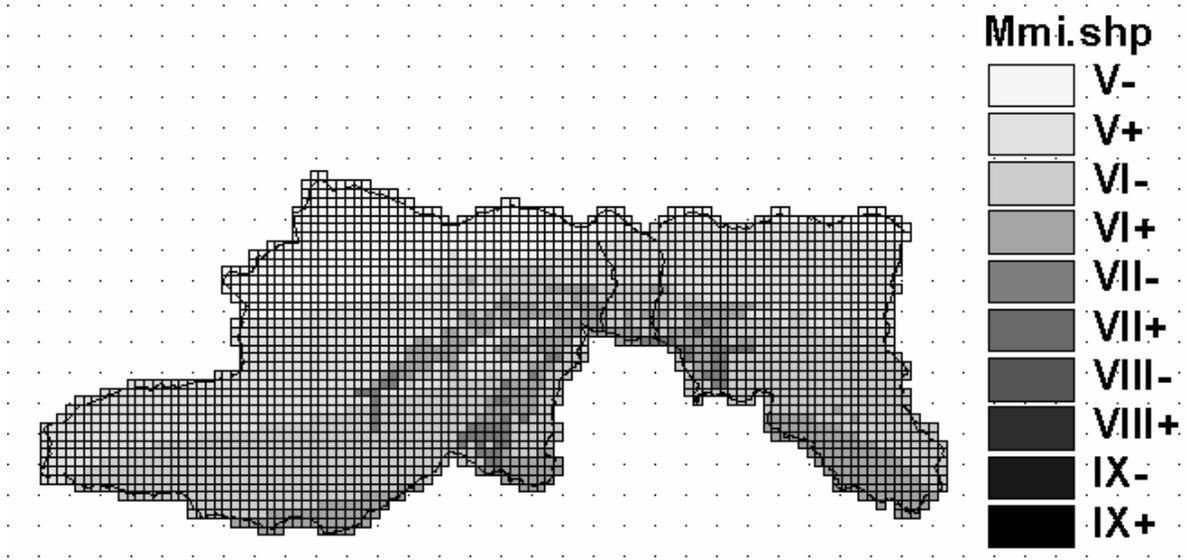
Figure 3.1.26 Estimación de la Intensidad Sísmica para el Terremoto de 1878

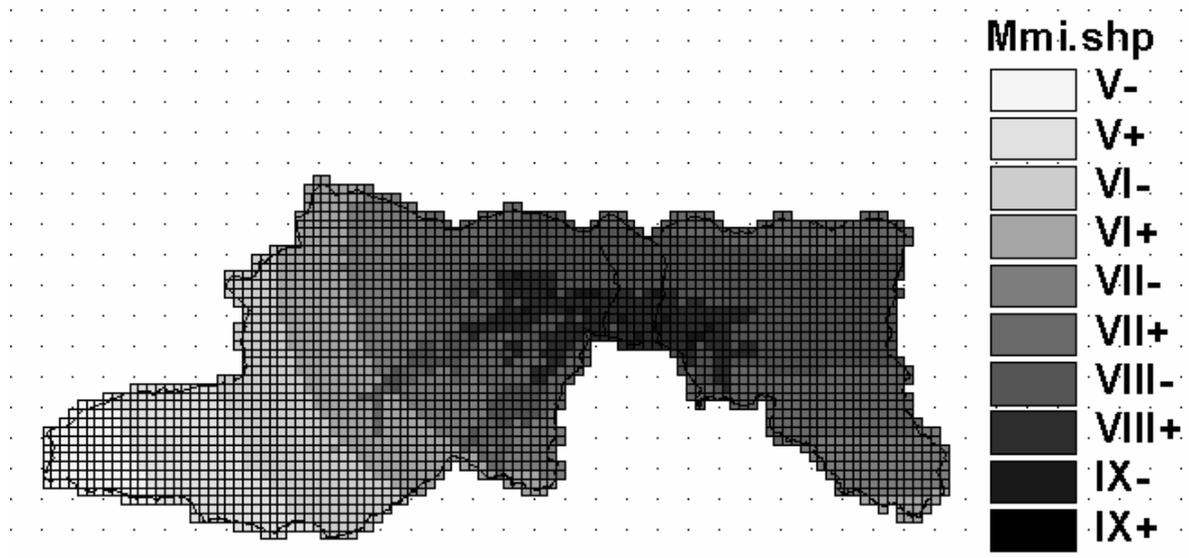
Figura 3.1.27 Estimación de la Intensidad Sísmica para el Terremoto Hipotético en el
Ávila

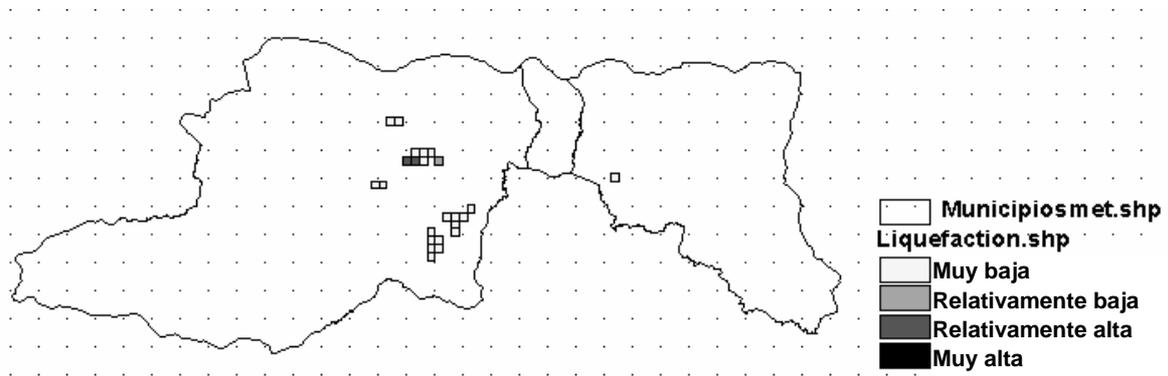
Figura 3.1.28 Estimación de la Susceptibilidad de Licuación para el Terremoto de 1967

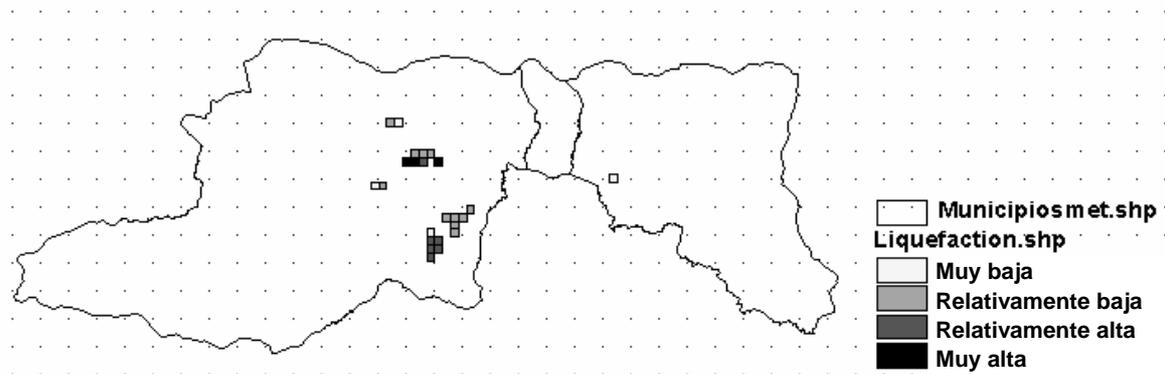
Figura 3.1.29 Estimación de la Susceptibilidad de Licuación para el Terremoto de 1812

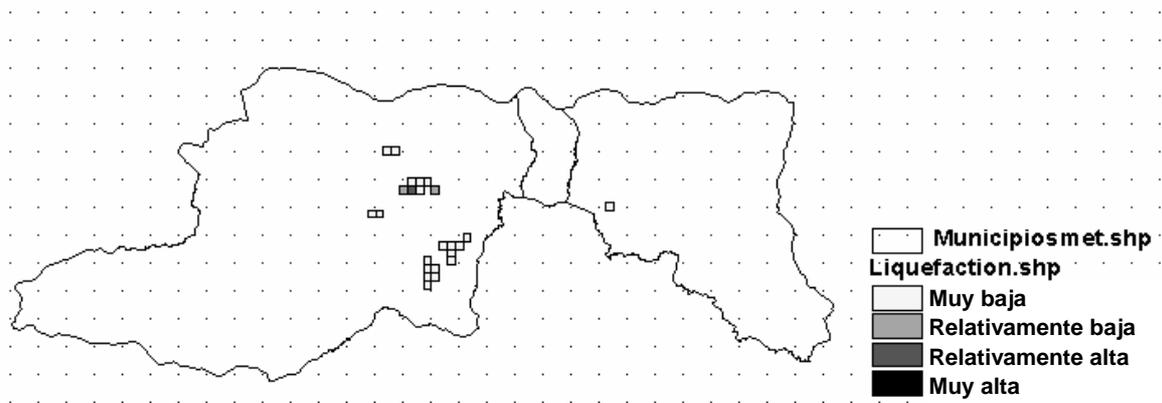
Figura 3.1.30 Estimación de la Susceptibilidad de Licuación para el Terremoto de 1878

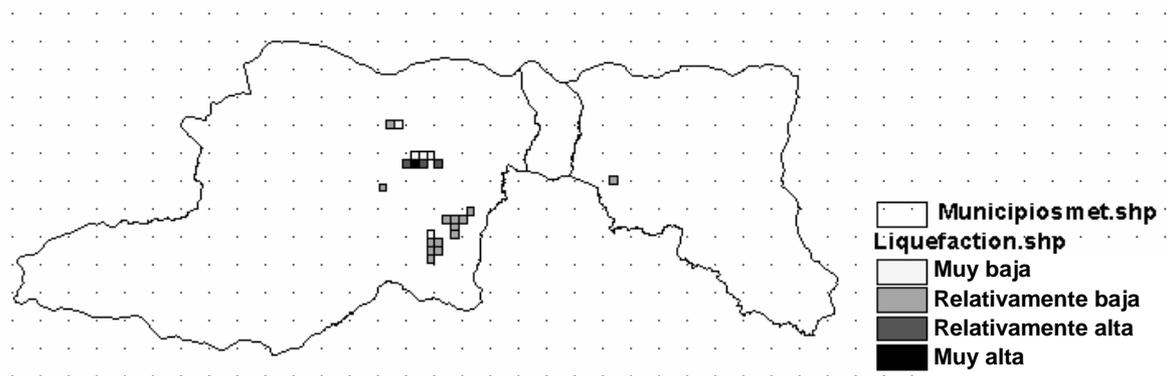
Figura 3.1.31 Estimación de la Susceptibilidad de Licuefacción para el Terremoto Hipotético del Ávila

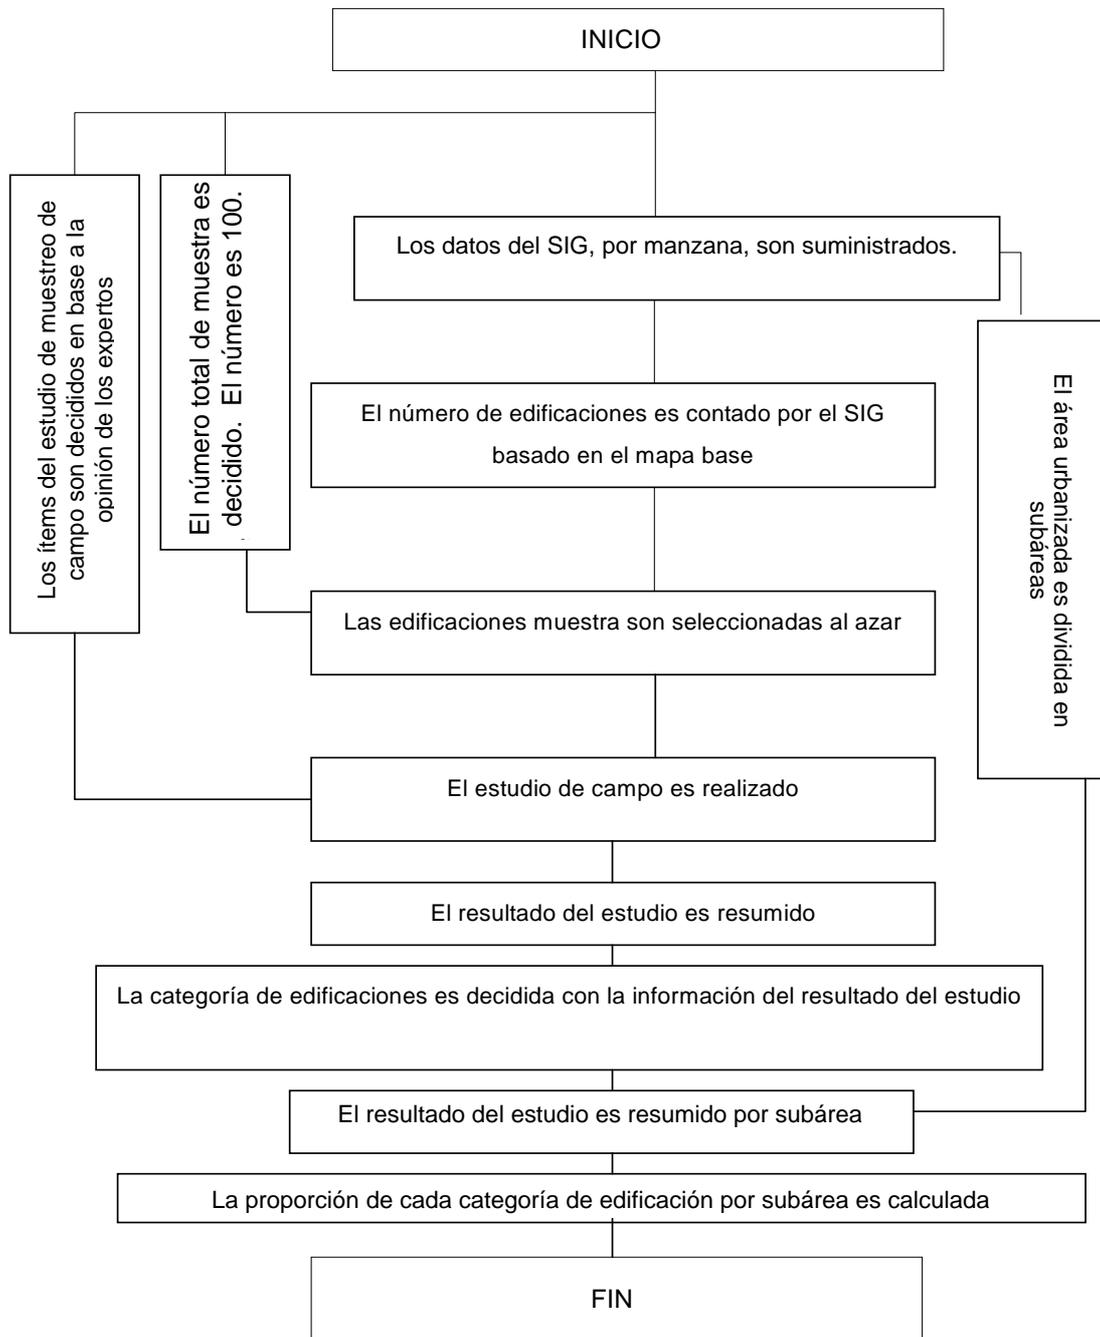
Figura 3.2.2 Diagrama de Flujo del Inventario de Edificaciones para el Área Urbanizada

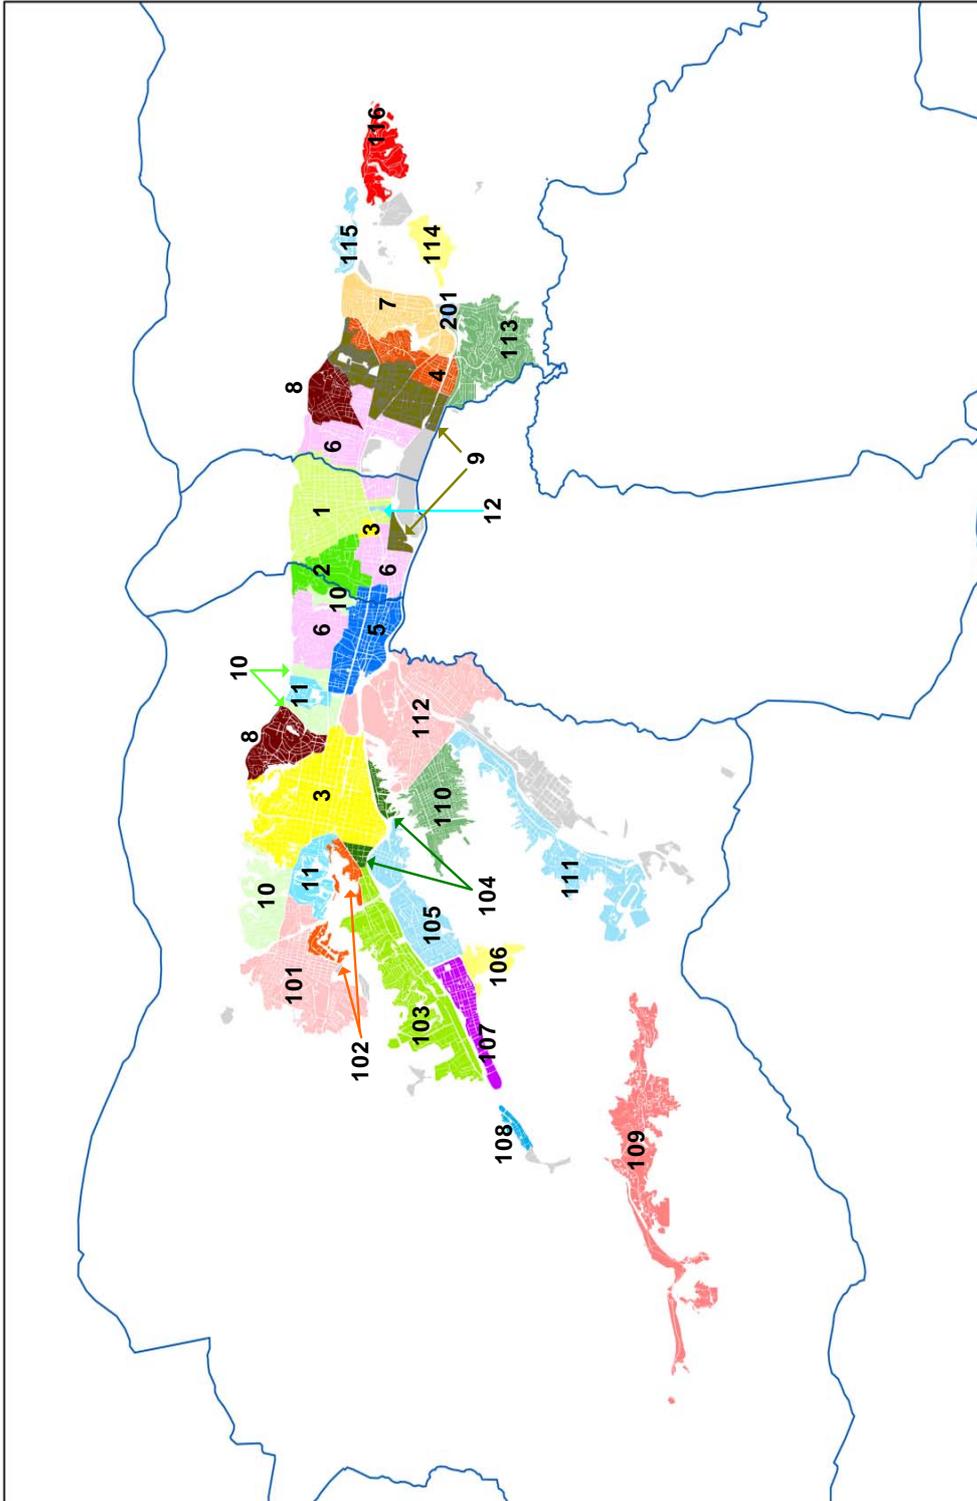
Figura 3.2.4 Unidad de Vulnerabilidad Física Analizada (UVA)

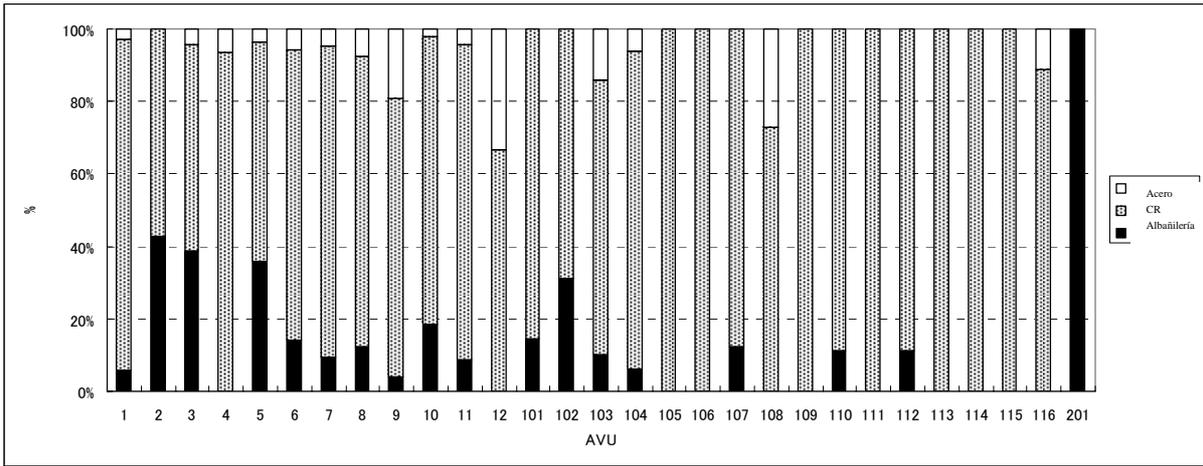
Figura 3.2.5 Resultado de la Inspección de Campo (Resumido por Tipo Estructura y UVA)
