Figura 3.1.9 Diagrama de Flujo del Estudio de Micro Zonificación Sísmica

Figura 3.2.1 Concepto de Establecimiento del Inventario

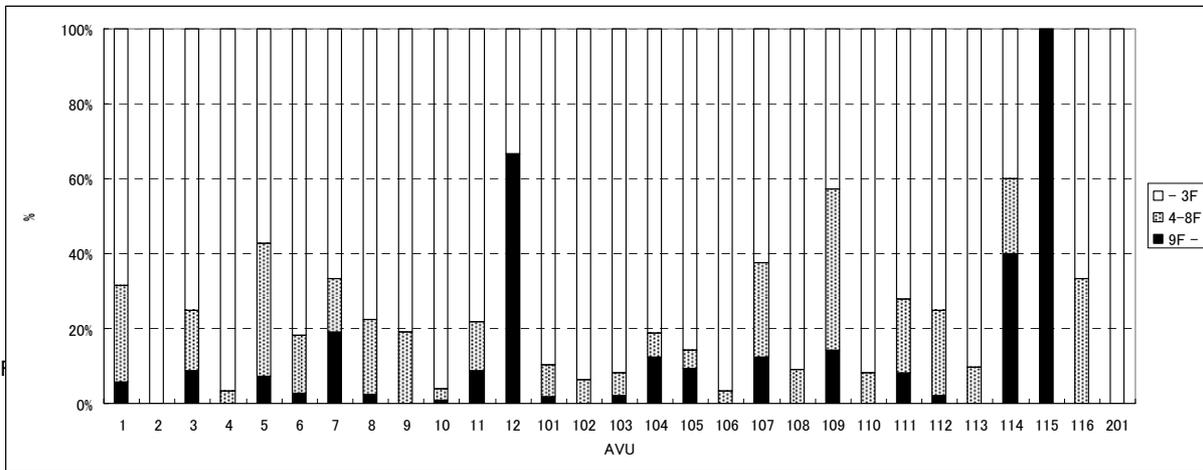
Figura 3.2.6 Resultado de la Inspección de Campo (Resumido por Pisos y UVA)

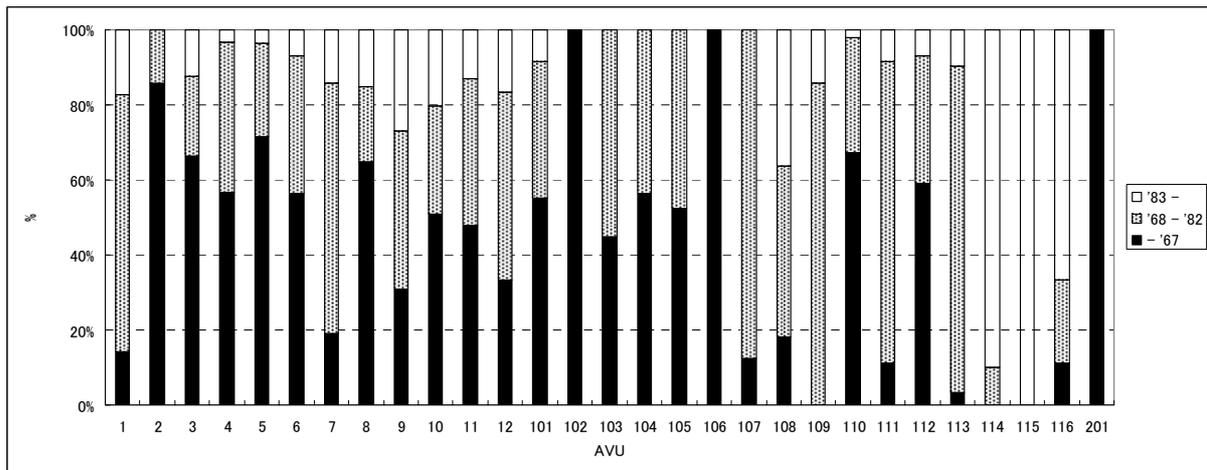
Figura 3.2.7 Resultado de la Inspección de Campo (Resumido por Año de Construcción y UVA)

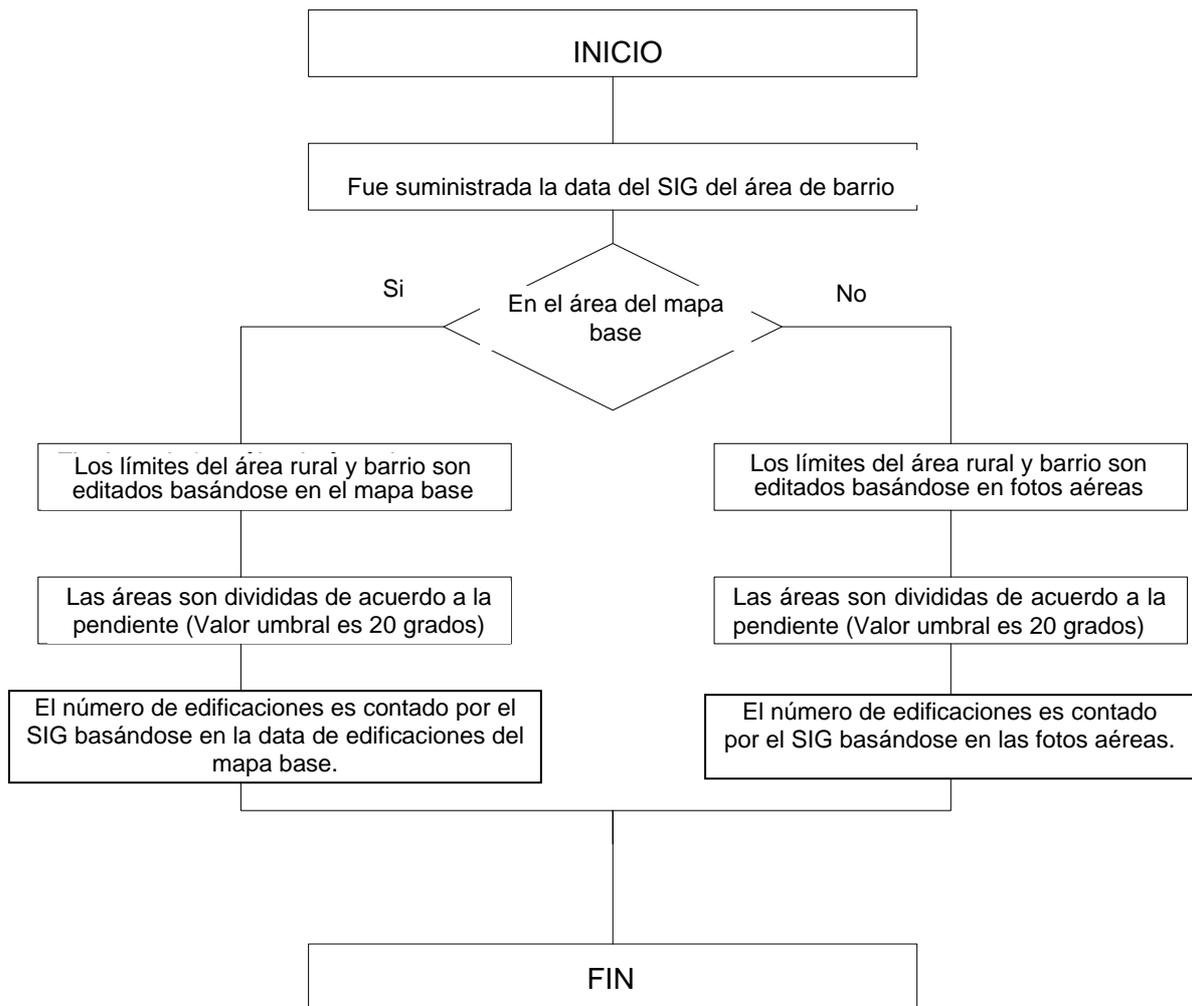
Figura 3.2.8 Diagrama de Flujo del Inventario de Edificaciones para Barrios y Áreas Rurales.

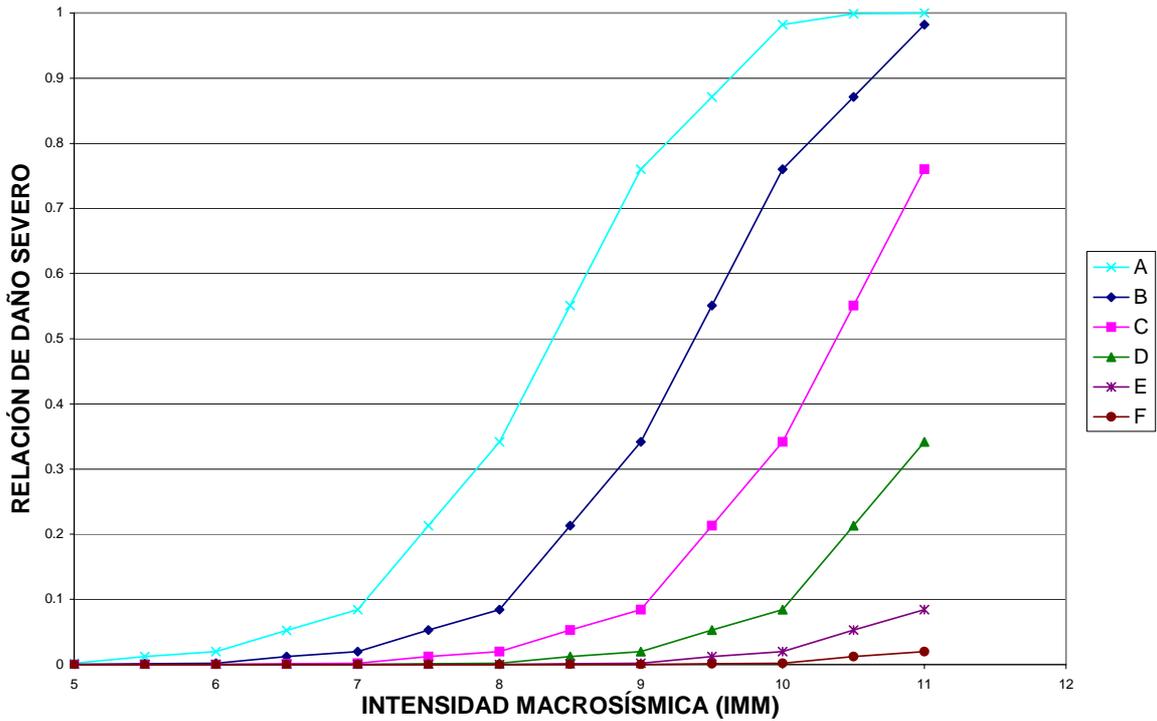
Figura 3.2.12 Función de Daños del Nivel 4/EMS-98

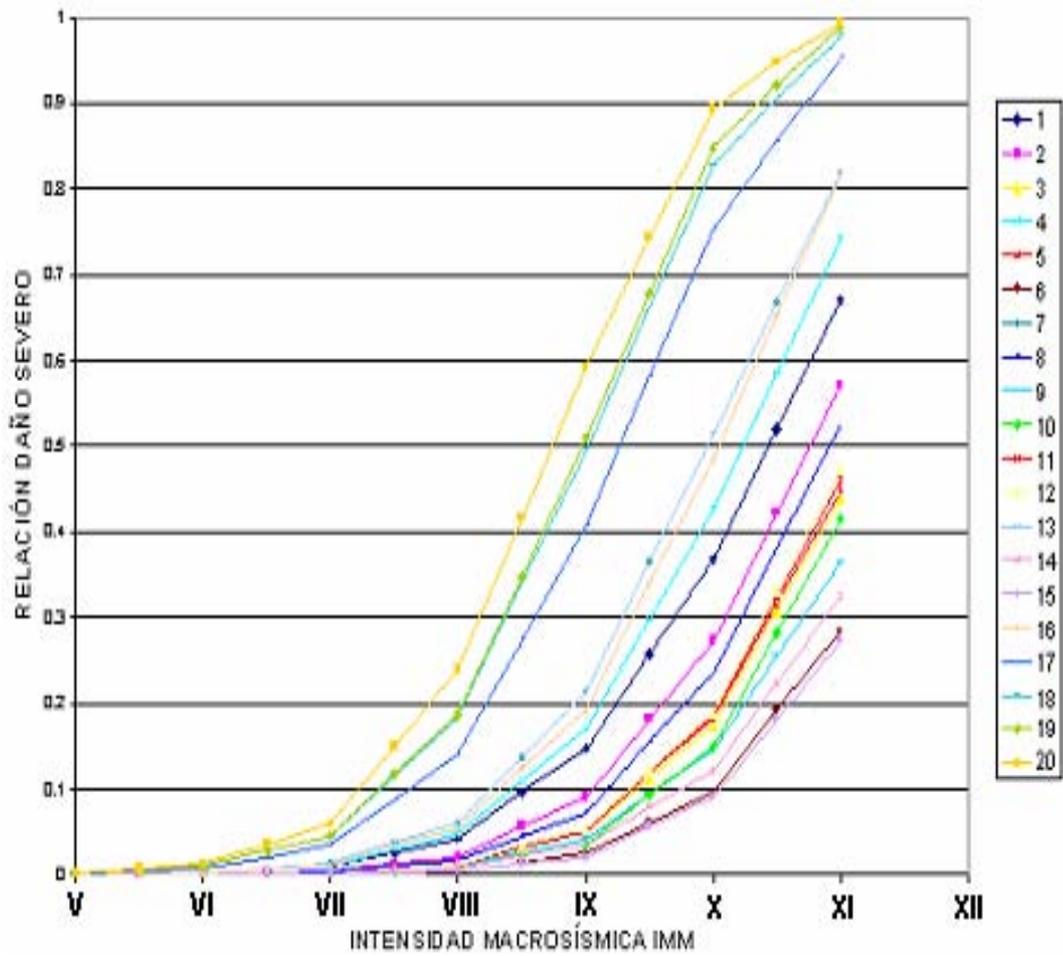
Figura 3.2.15 Función de Daños Usada en este Estudio

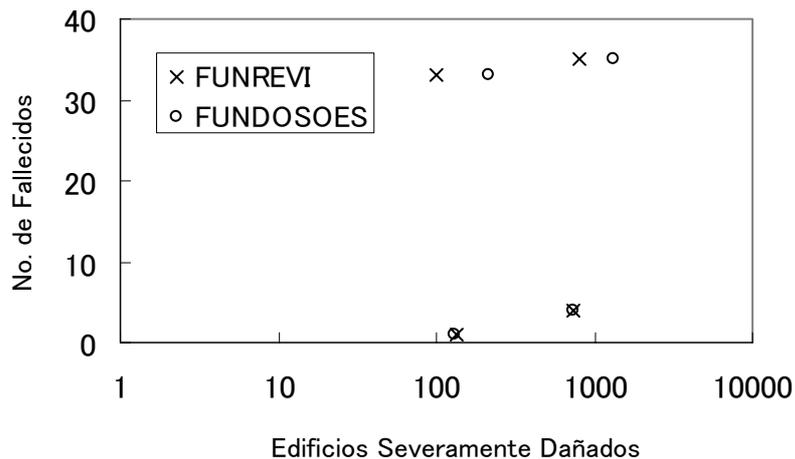
Figura 3.2.17 Relación entre el Número de Edificios Severamente Dañados y el Número de Muertes del Terremoto de Cariaco (1997)

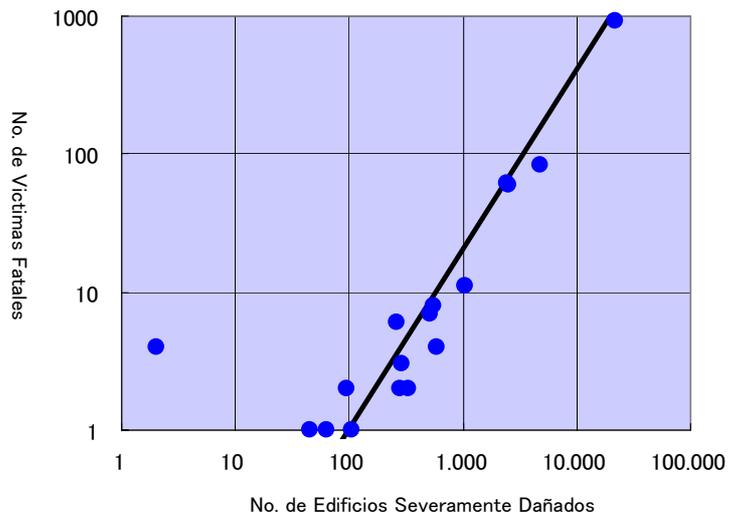
Figura 3.2.18 Relación entre el Número de Edificios Severamente Dañados y el Número de Muertes del Terremoto de Quindio (1999, Colombia)

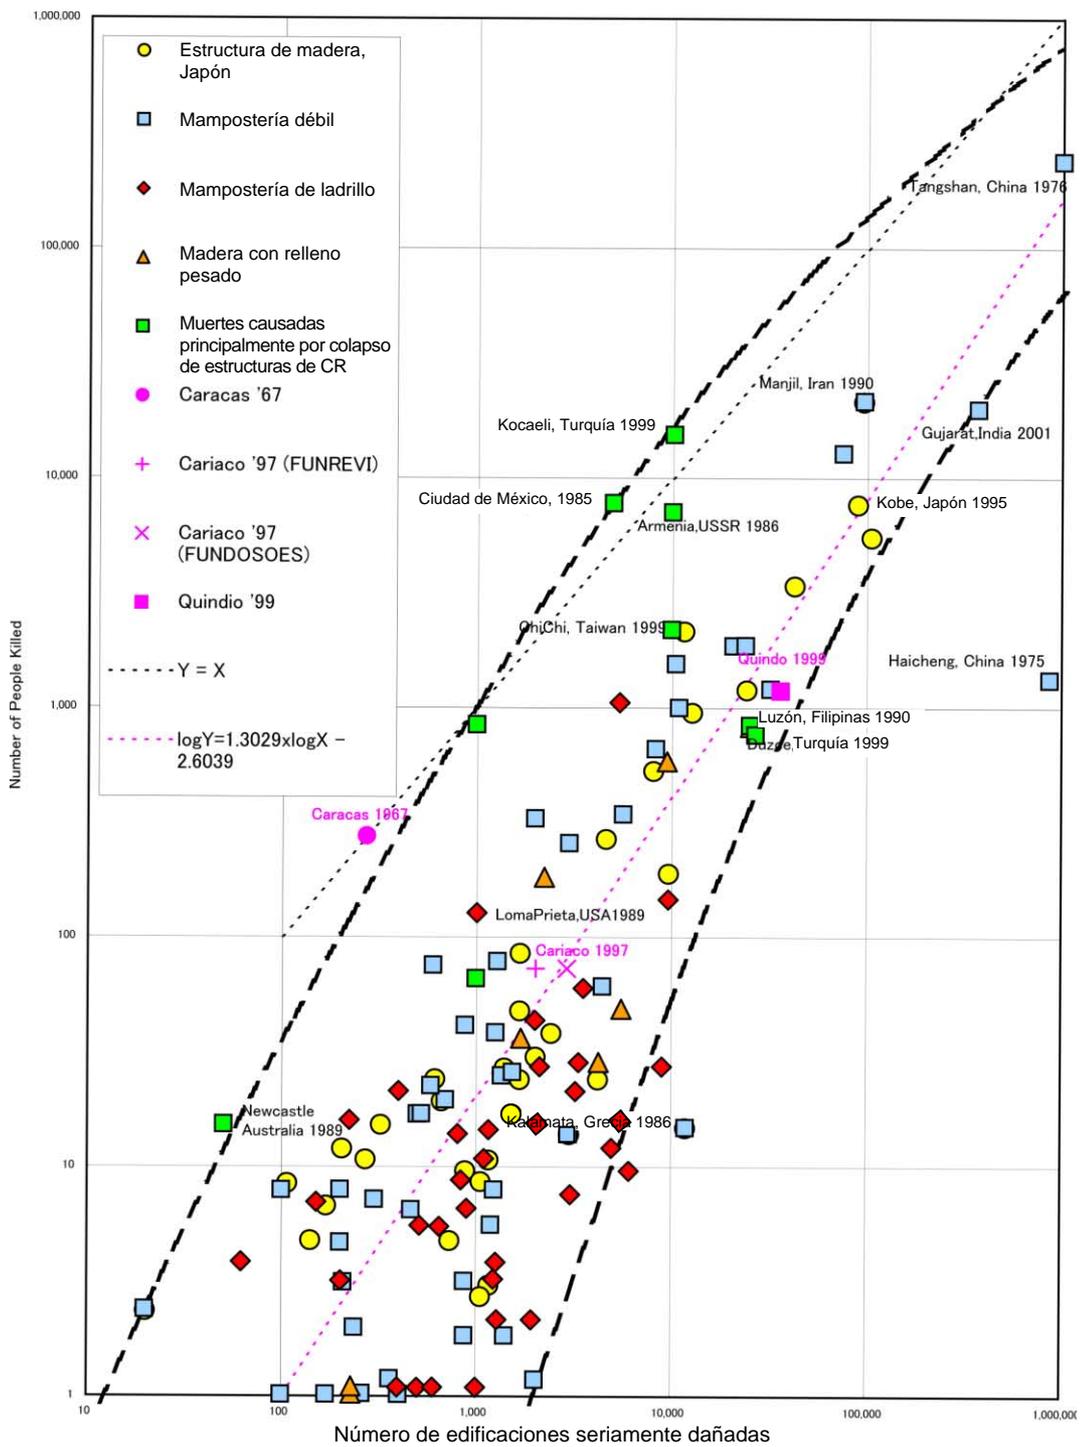
Figura 3.2.19 Resumen de los Datos Mundiales

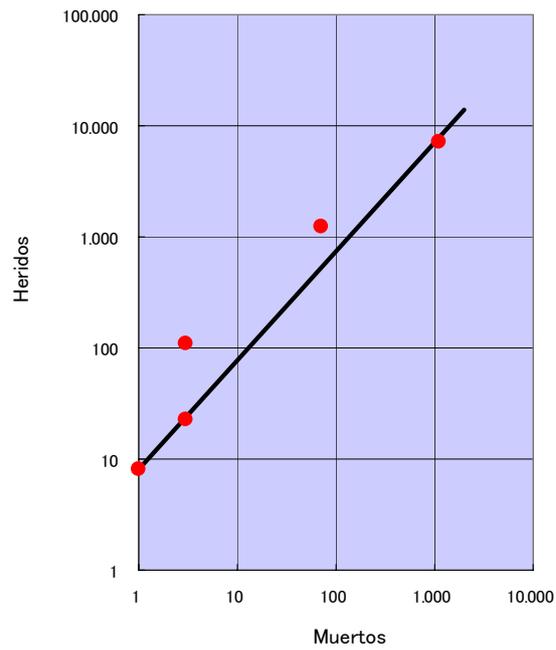
Figura 3.2.20 Relación entre Muertes y Heridos en el Terremoto de Quindio (1999, Colombia)

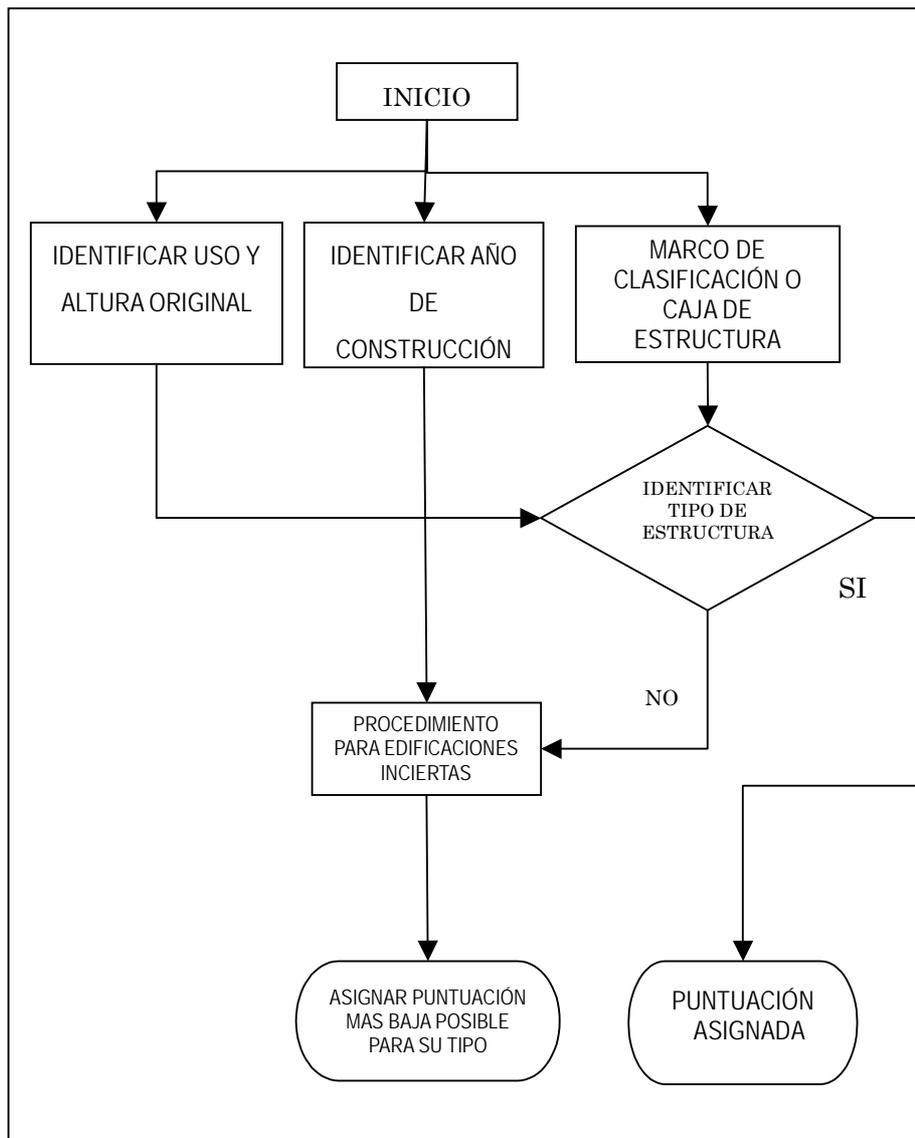
Figura 3.3.2 Diagrama Flujo para el Procedimiento del Sondeo Visual Rápido

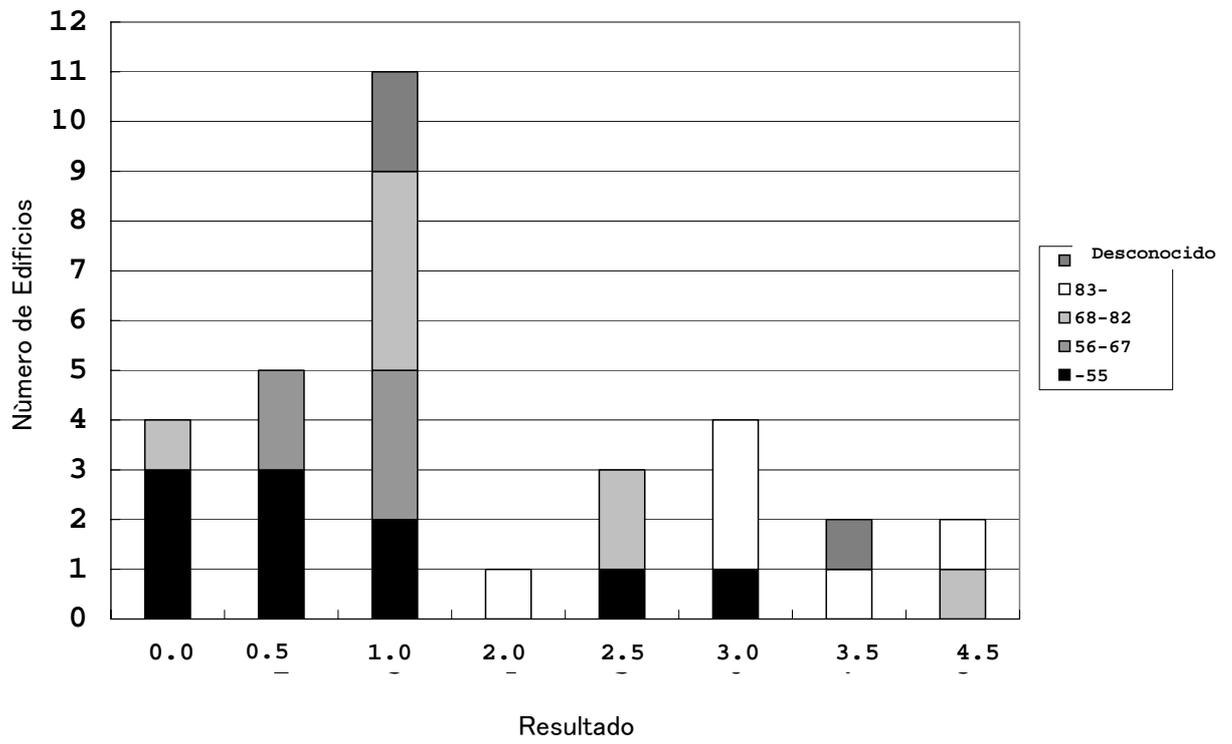
Figura 3.3.3 Resultado del SVR: Relación entre el Año de Construcción y Puntuación Final

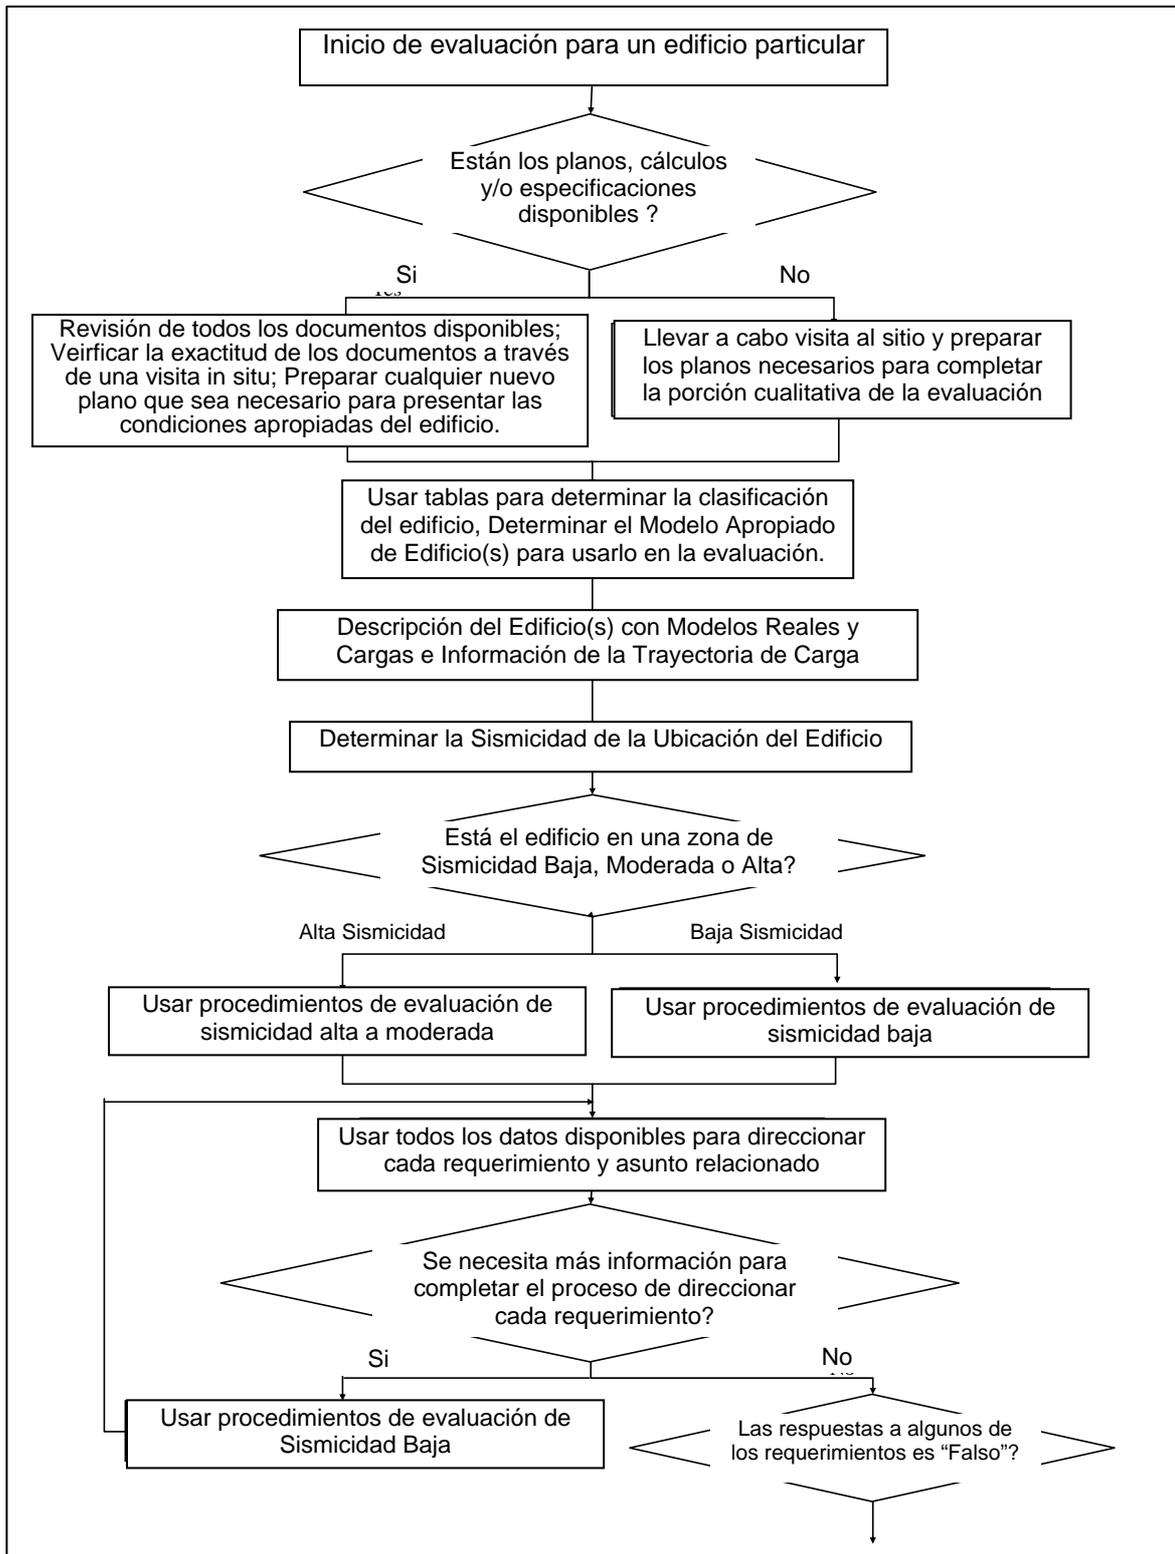
Figura 3.3.4 Proceso de Evaluación Sísmica (Continúa de la Página Siguiende)

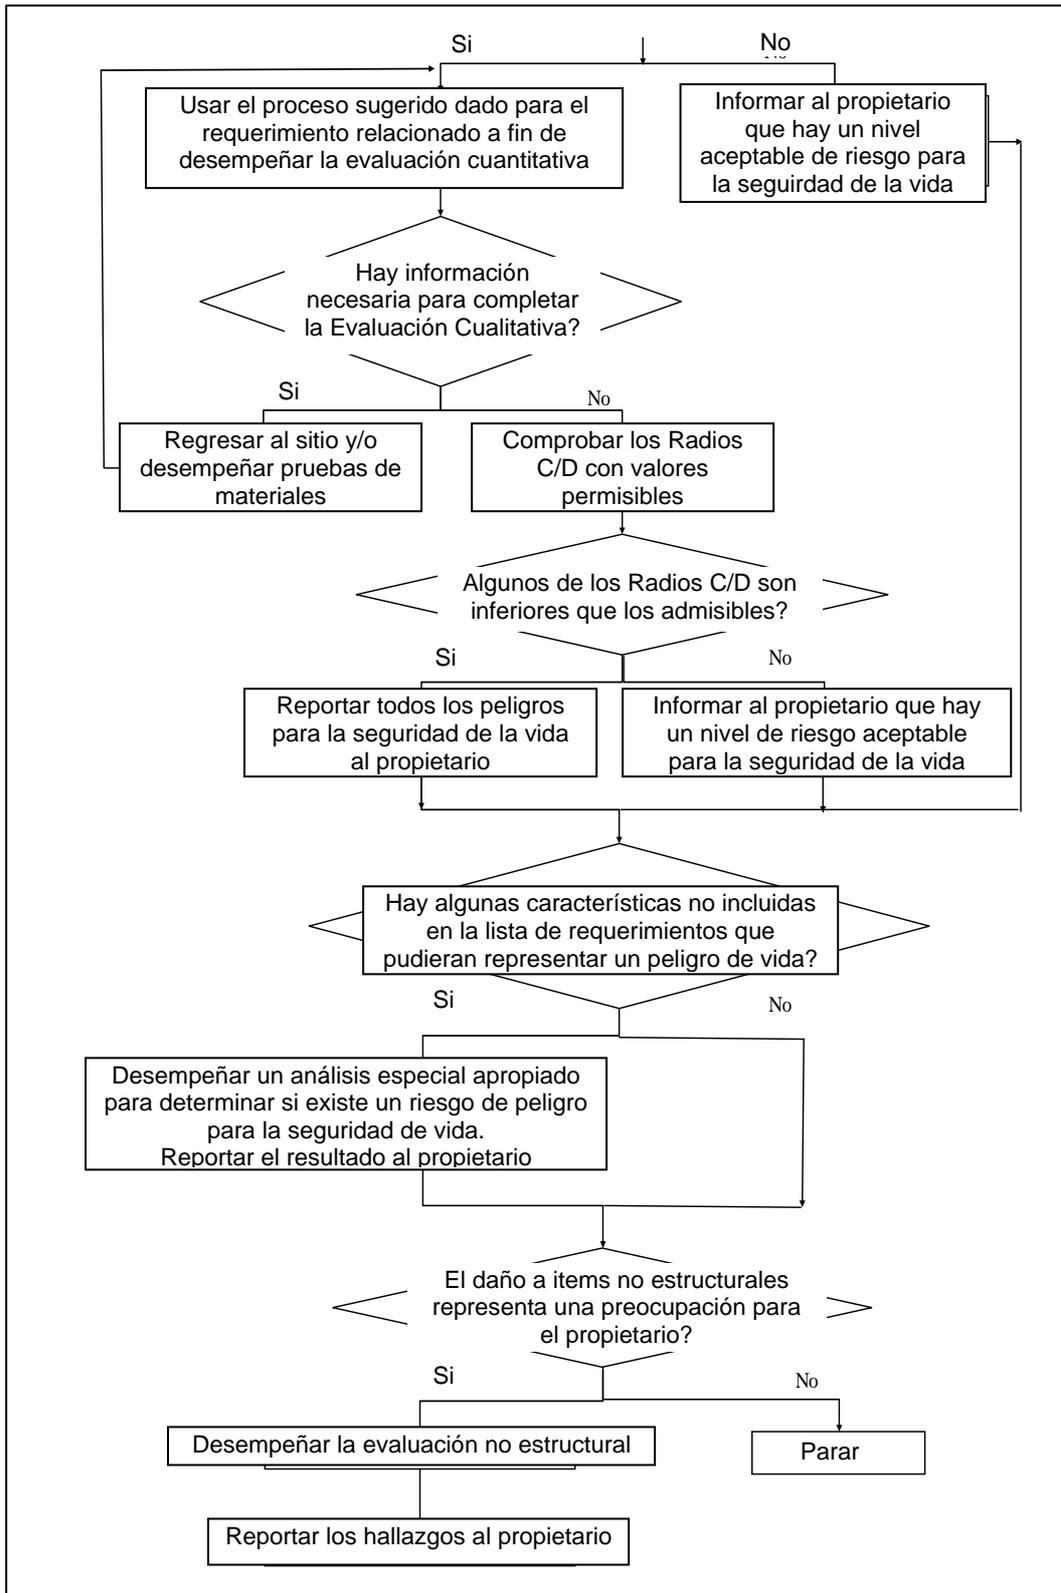
Figura 3.3.5 Proceso de Evaluación Sísmica (Continúa de la Página Anterior)

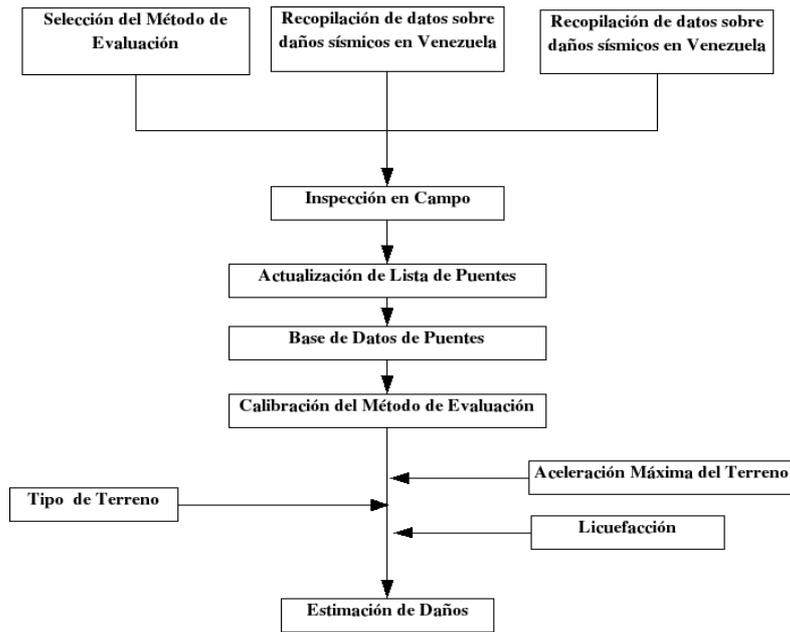
Figura 3.4.1 Procedimiento para la Evaluación de Daño Sísmico

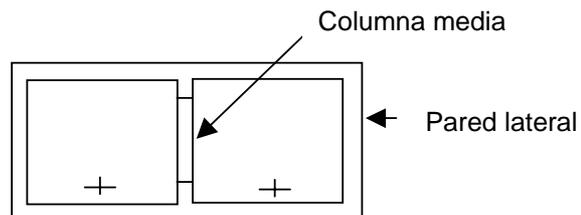
Figura 3.4.2 Túnel Tipo Cortar y Cubrir

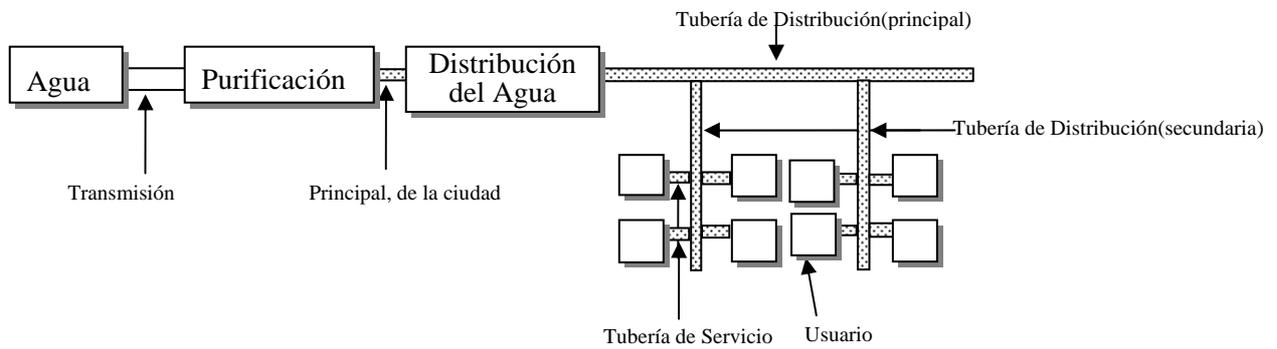
Figura 3.4.3 Sistema de Abastecimiento de Agua

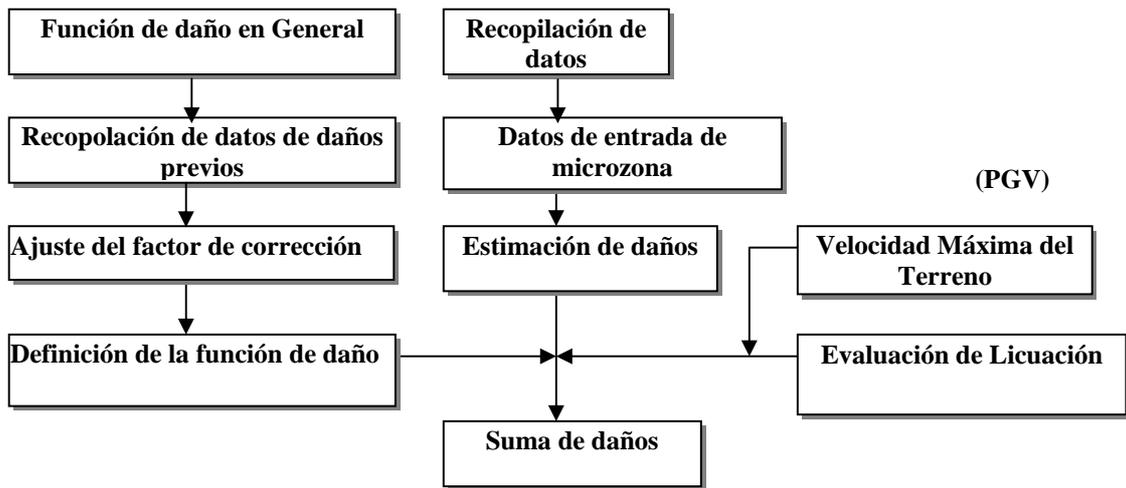
Figura 3.4.4 Diagrama de Flujo de la Estimación de Daños del Suministro de Agua.

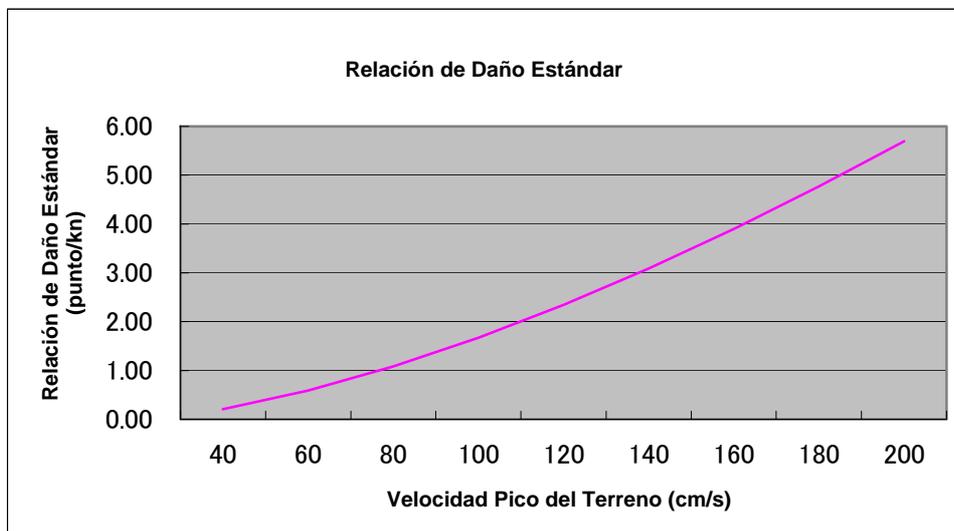
Figura 3.4.5 Relación de Daño Estándar

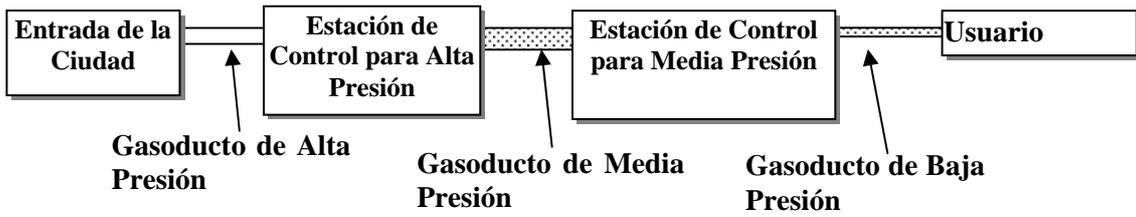
Figura 3.4.6 Red de Gasoductos

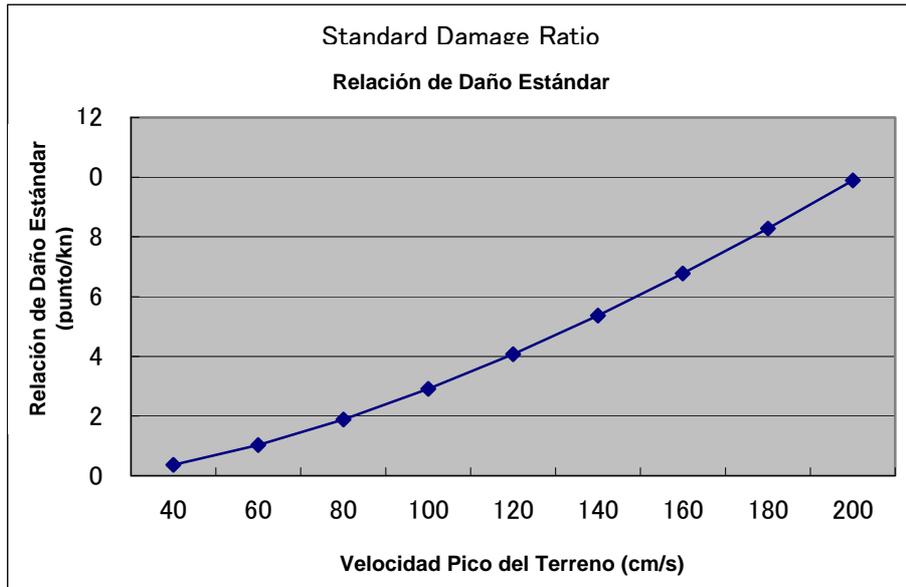
Figura 3.4.7 Relación de Daño Estándar para Gasoductos

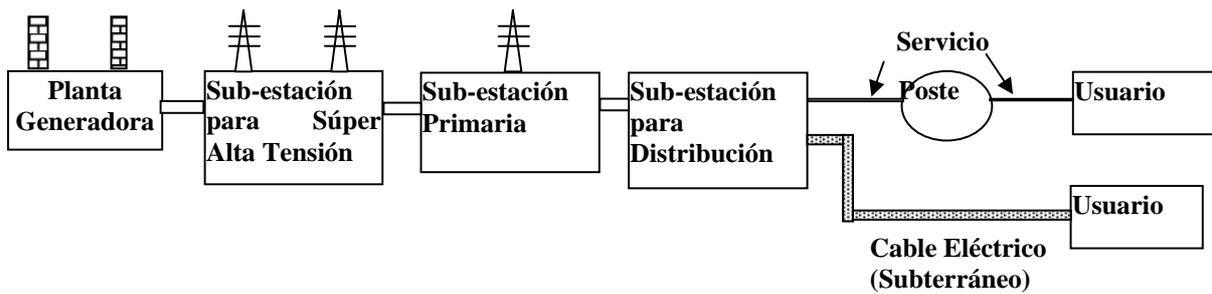
Figura 3.4.8 Red de Suministro de Energía Eléctrica

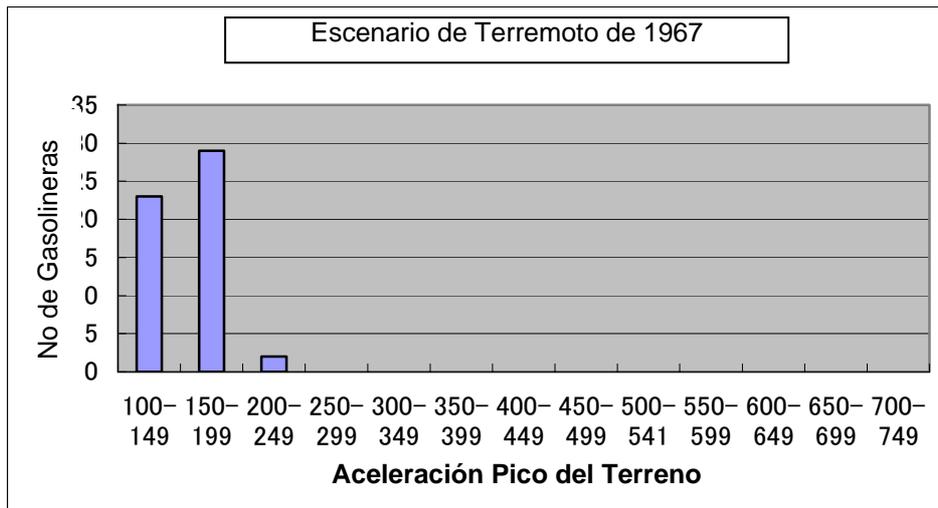
Figura 3.4.14 PGA y N° de Estaciones de Gasolina

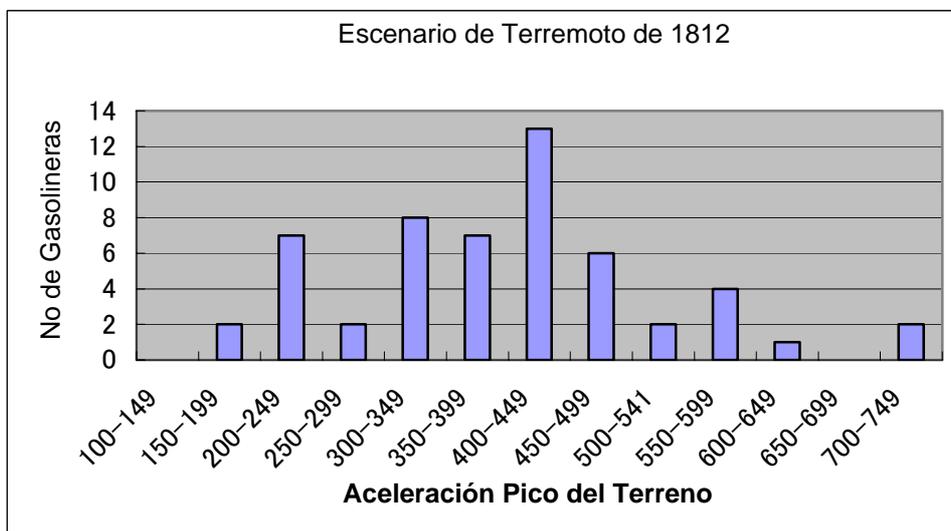
Figura 3.4.15 PGA y N° de Estaciones de Gasolina
