Figura 3.5.23 Método de Refuerzo Sísmico por Arrostramiento y Paneles de Acero

CAPÍTULO 4
ESTUDIO DE DESASTRES POR SEDIMENTOS

*“Plan básico de prevención de desastres en Caracas –
Base para las medidas de prevención.”*

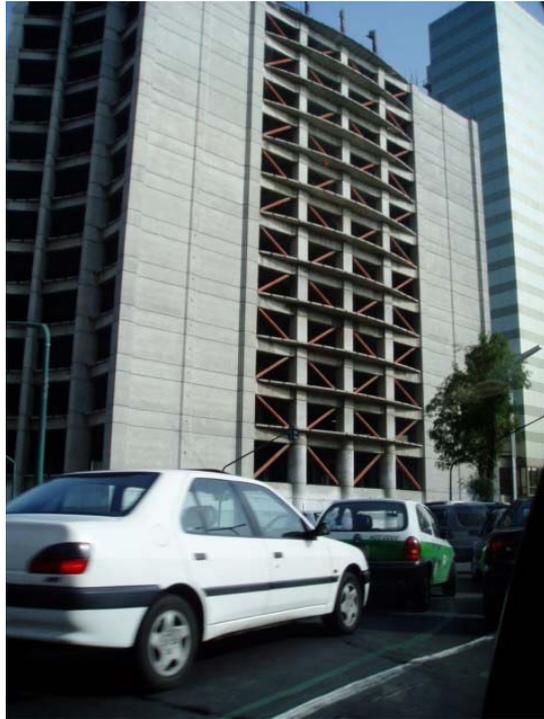
Figura 3.5.24 Ejemplo de Refuerzo con Arrostramiento de Acero

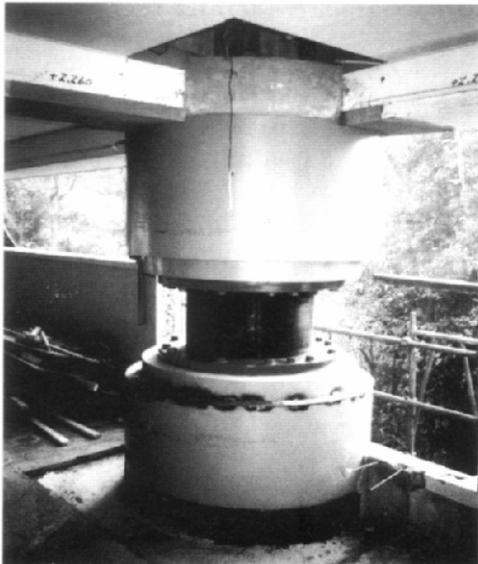
Aislador

Alta Deformación del Aislador

Figura 3.5.25 Sistema de Aislamiento en las Bases

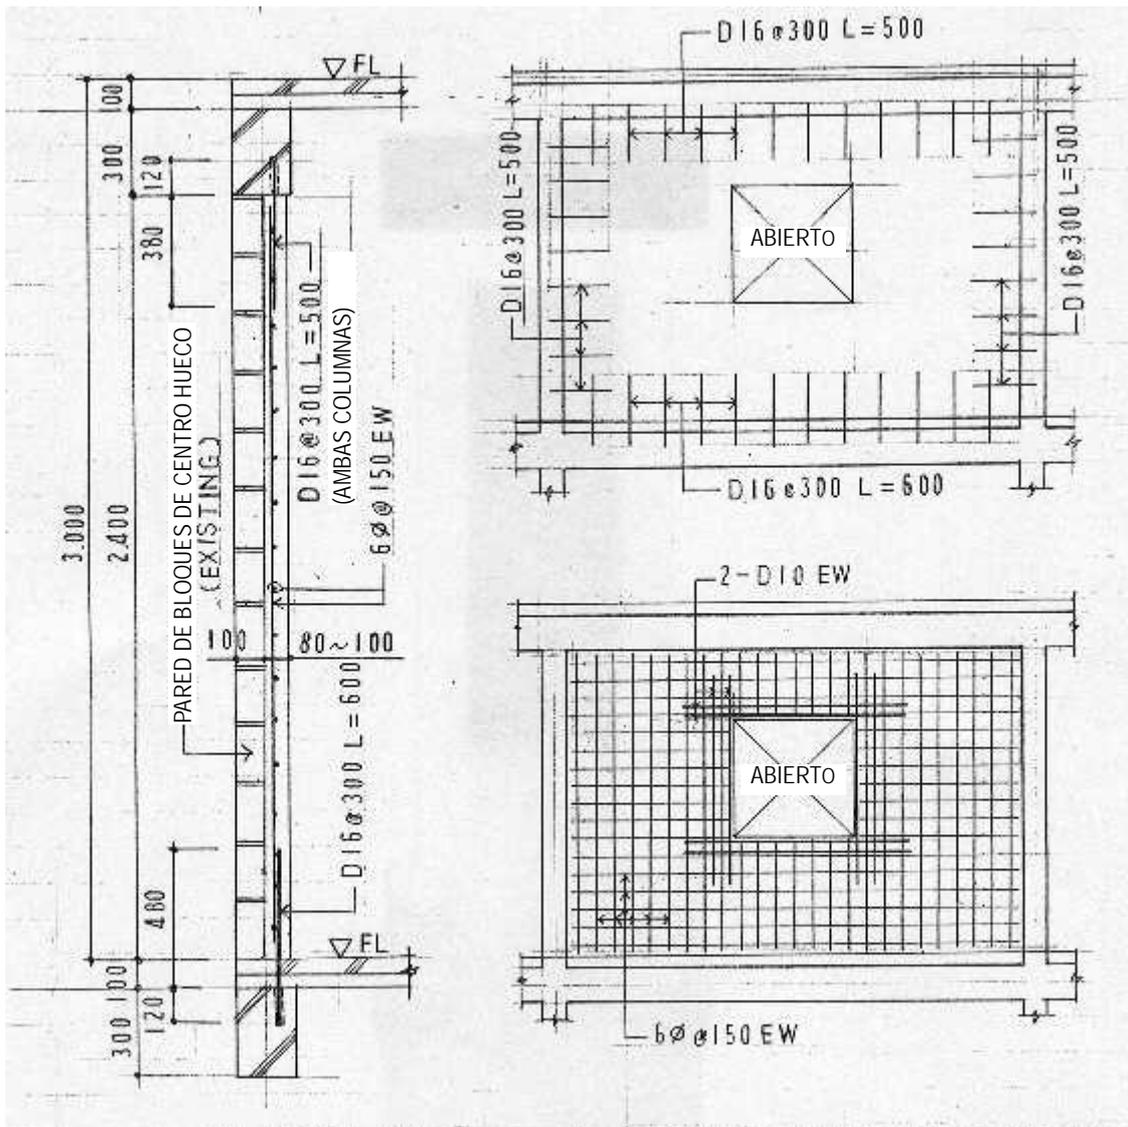
DETALLE TÍPICO 1/20

ARREGLO DE REFUERZOS 1/50

EXTENSIÓN DE PARED ATIRANTADA DE CR (80mm~100mm THK)

Figura 3.5.26 Método de Refuerzo Sísmico por Adición Muros de Corte de CR

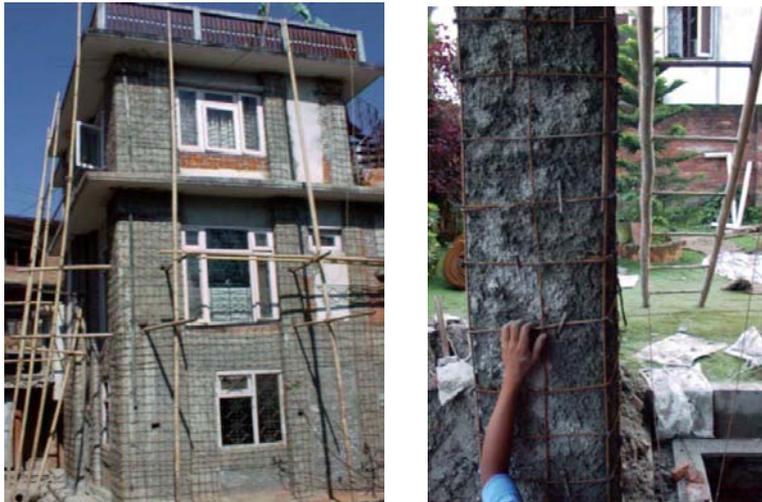
Figura 3.5.27 Refuerzo de Paredes y Columnas Externas por el Método de Enchaquetado

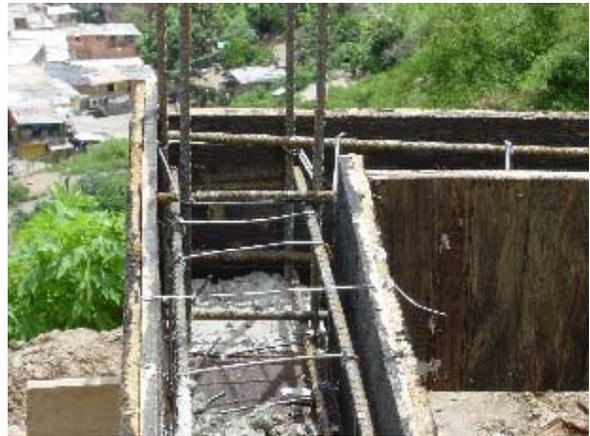
Foto 3.5.33 Instalación Cabillas de Viga

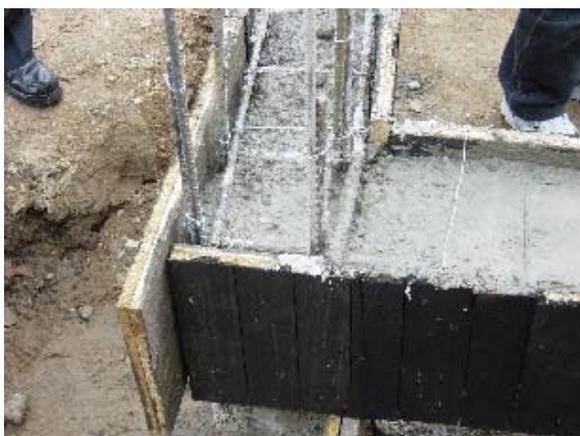
Foto 3.5.34 Junta de Construcción en Viga

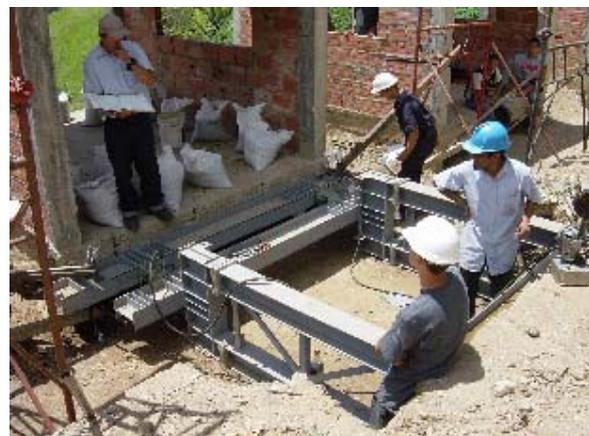
Foto 3.5.51 Marco de Acero para Transferencia de Carga

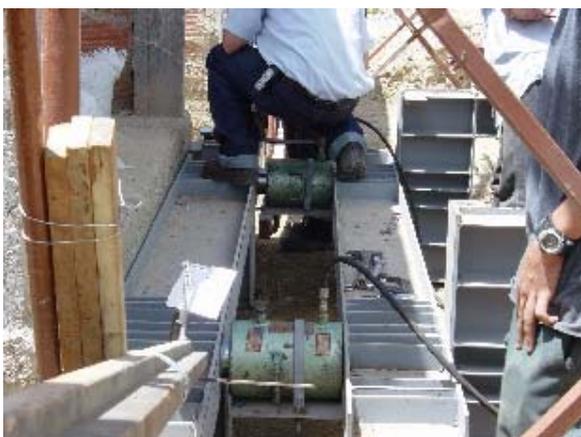
Foto 3.5.52 Gato Hidráulico

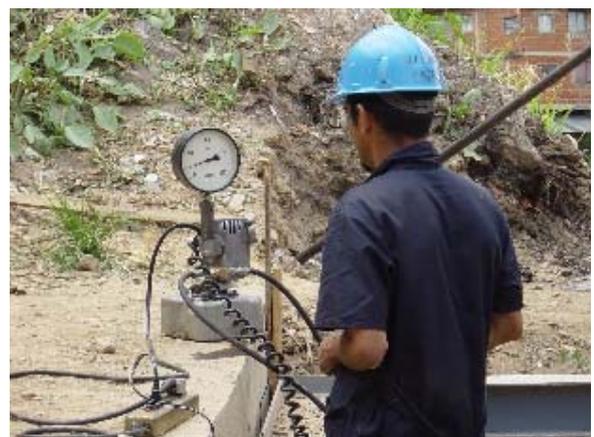
Foto 3.5.53 Bomba Hidráulica

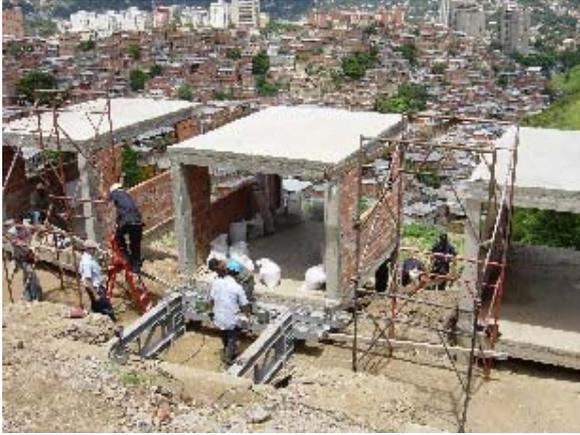
Foto 3.5.54 Equipo de Medición (1)

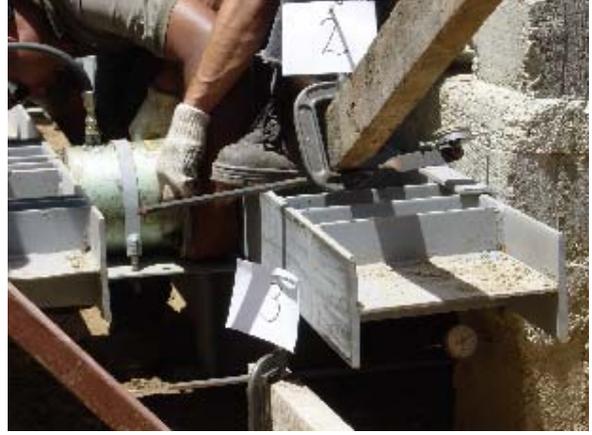
Foto 3.5.55 Equipo de Medición (2)

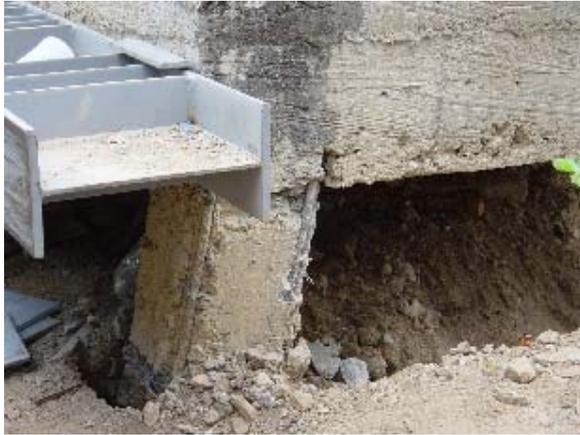
Foto 3.5.56 Modelo 1-Falla de Columna Corta (1)

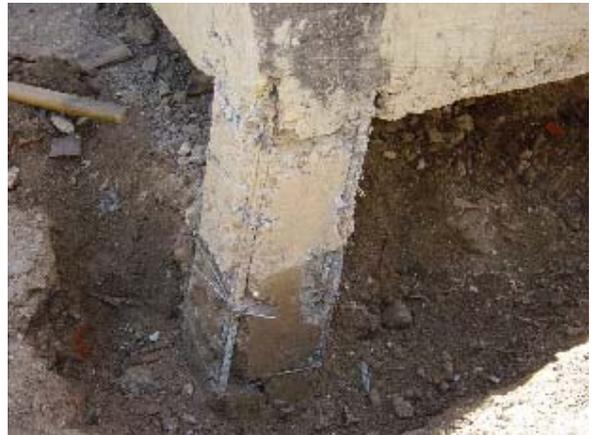
Foto3.5.57 Modelo 1-Falla de Columna Corta (2)

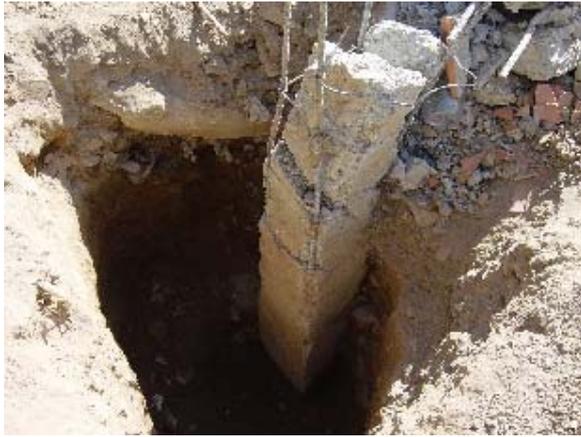
Foto 3.5.58 Modelo 1-Falla de Columna Corta (3)

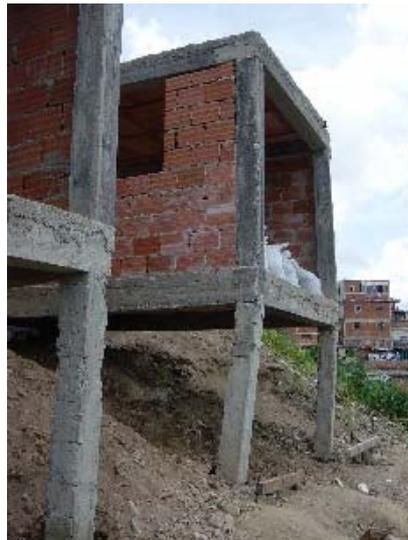
Foto 3.5.59 Modelo 1 Falla de Columna Larga

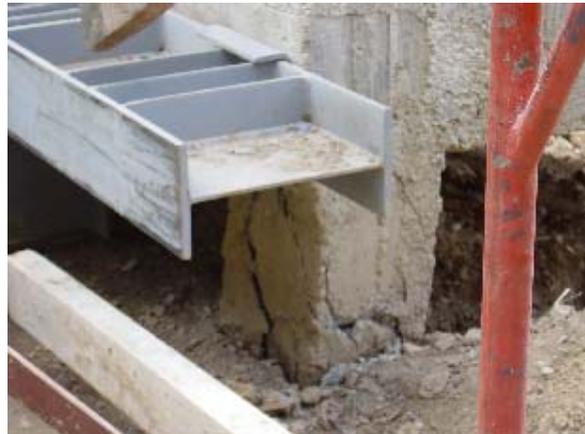
Foto 3.5.61 Modelo 2- Falla por Corte de Columna Corta(1)

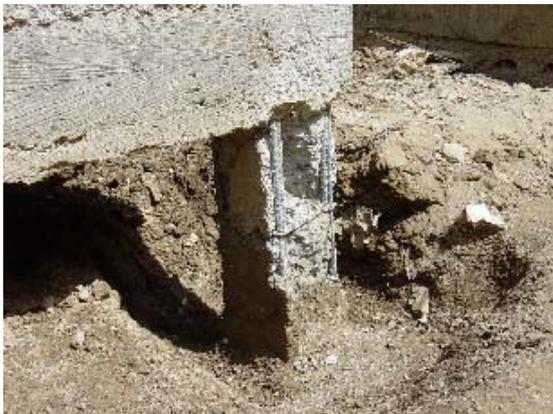
Foto 3.5.62 Modelo 2- Falla por Corte de Columna Corta (2)

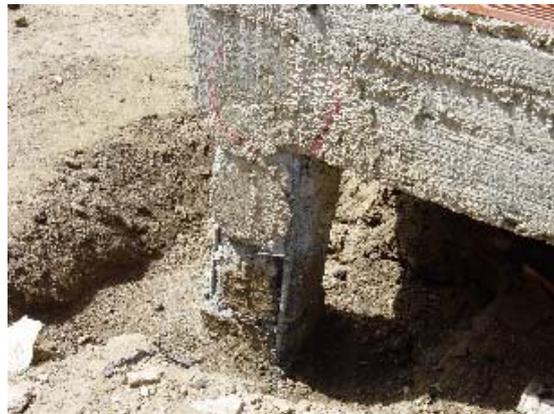
Foto 3.5.63 Modelo 2- Grieta de Corte en Columna Larga

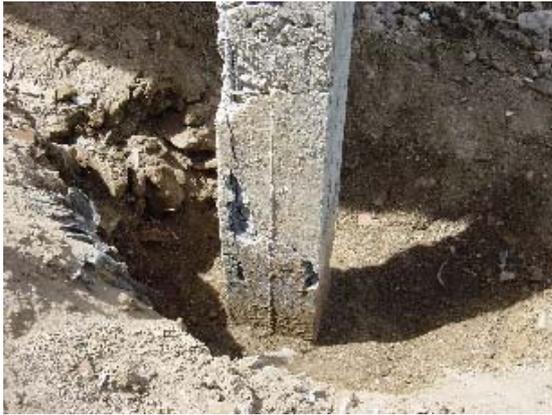
Foto 3.5.64 Modelo 2- Falla de Columna Larga (2)

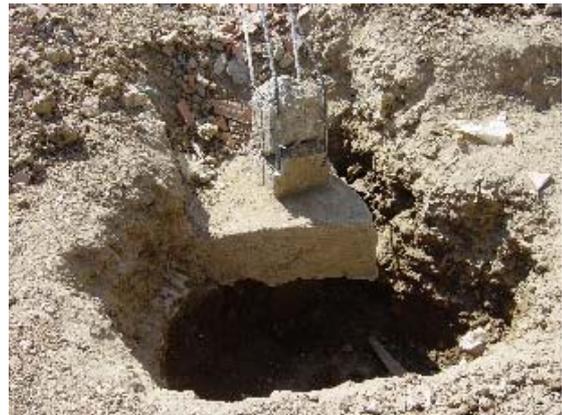
Foto 3.5.65 Modelo 2- Columna Corta Bajo la Viga de Riostra

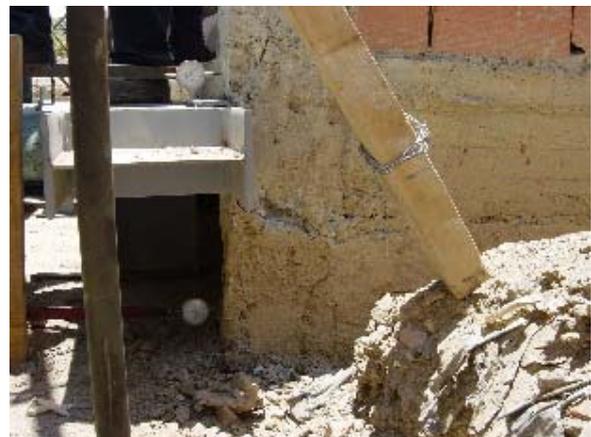
Foto 3.5.67 Modelo 3-Grieta Diagonal de Corte en Columna Corta

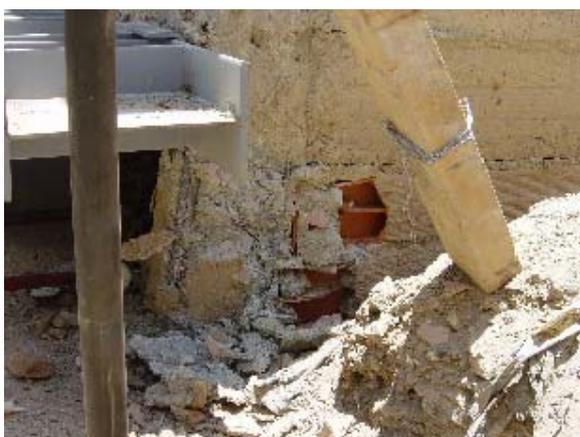
Foto 3.5.68 Falla de Corte de Columna Muro de Bloque de Arcilla (1)

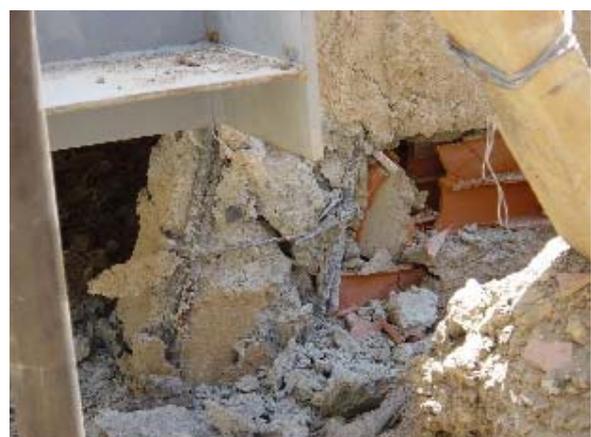
Foto 3.5.69 Falla de Corte de Columna Muro de Bloque de Arcilla (2)

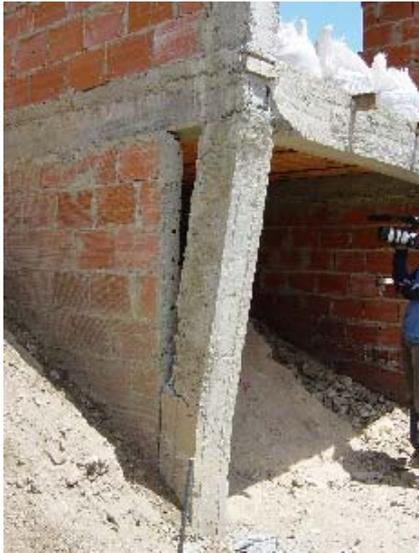
Foto 3.5.70 Separación del Muro y el Pórtico

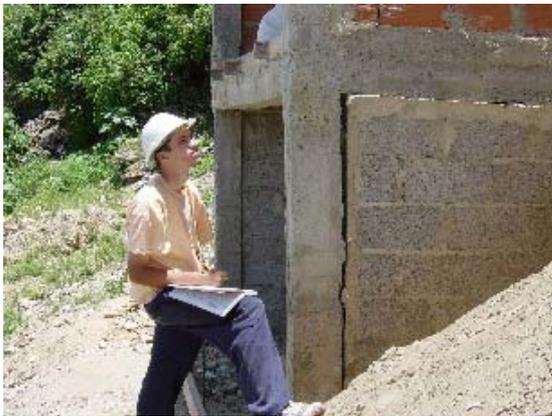
Foto 3.5.72 Separación de Muro de Bloques de Concreto sin Cabillas del Pórtico

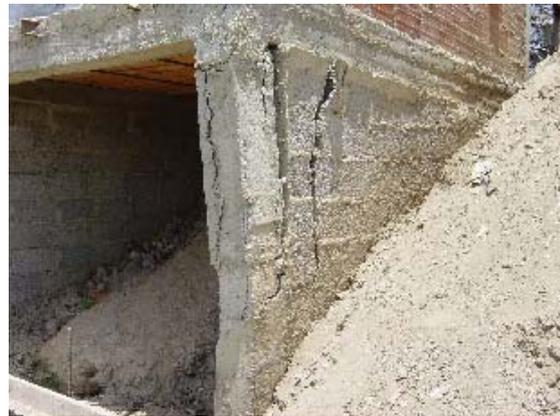
Foto 3.5.73 Falla de Columna y Muro de Bloques de Concreto

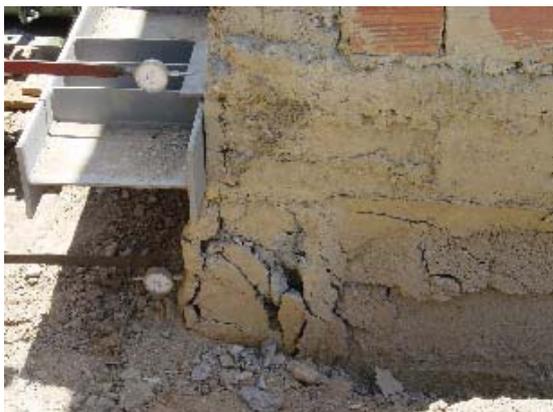
Foto 3.5.74 Falla por Corte de Columna y Muro de Bloques de Conc. c/Cabillas (1)

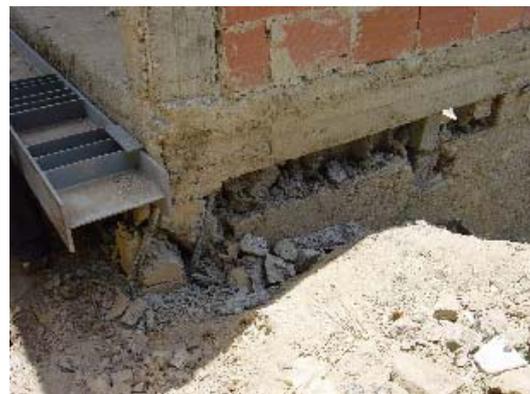
Foto 3.5.75 Falla por Corte de Columna y Muro de Bloques de Conc. c/Cabillas (2)

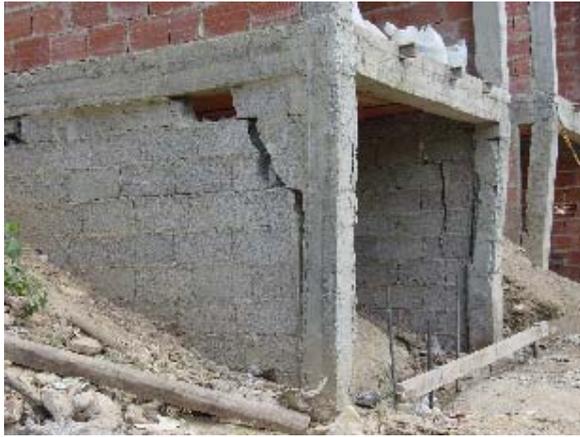
Foto 3.5.76 Falla de Muro de Bloques de Concreto con Cabillas
