**INGENIERIA GEOTECNICA
PARA EL ANALISIS DE TERREMOTO**

*“Plan básico de prevención de desastres en Caracas, –
base para las medidas de prevención.”*

ESTUDIO SOBRE
EL PLAN BASICO DE PREVENCION DE DESASTRES
EN EL DISTRITO METROPOLITANO DE CARACAS

INFORME FINAL

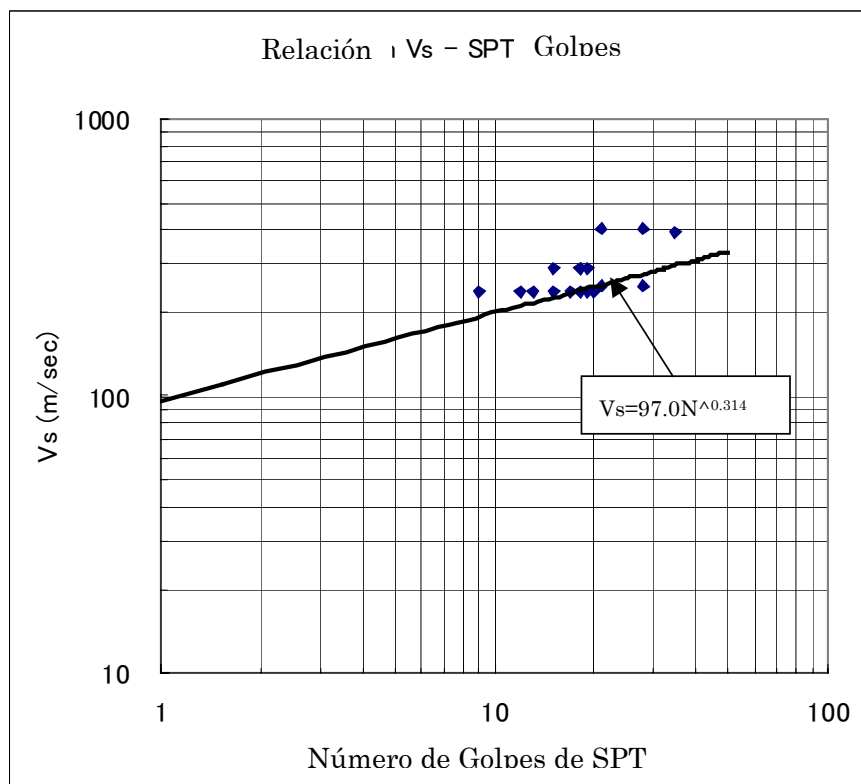
Figura S4-2.1.4 Relación entre Vs y Número de Golpes de SPT

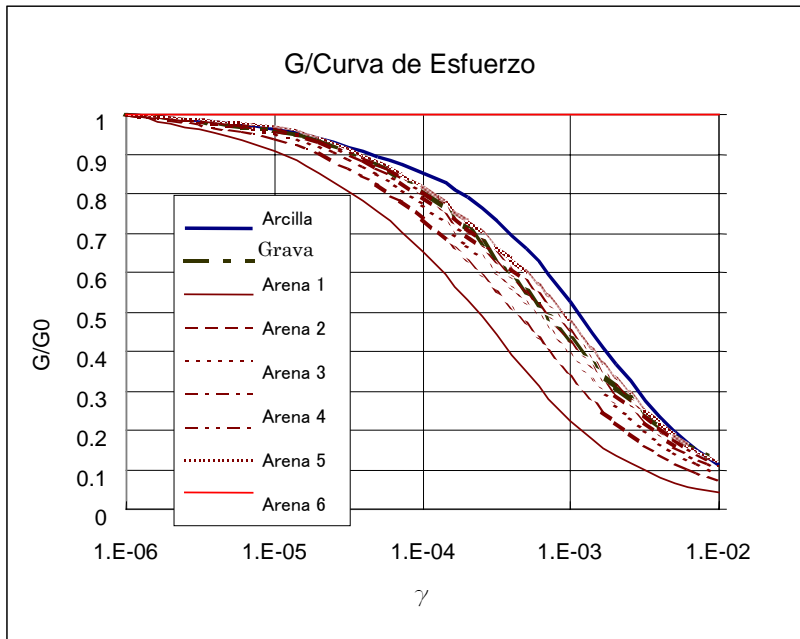
Figura S4-2.1.5 Módulo de Corte Normalizado

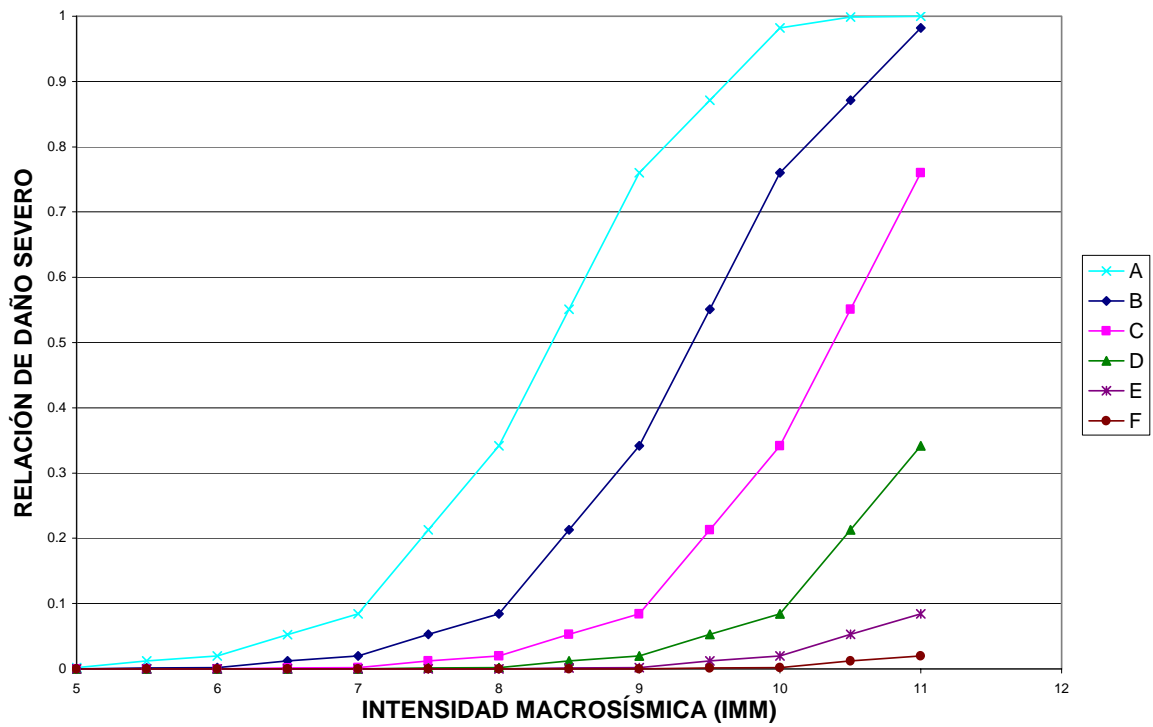
Figura S5-3.1.1 Función de Daños del Grado 4/EMS-98

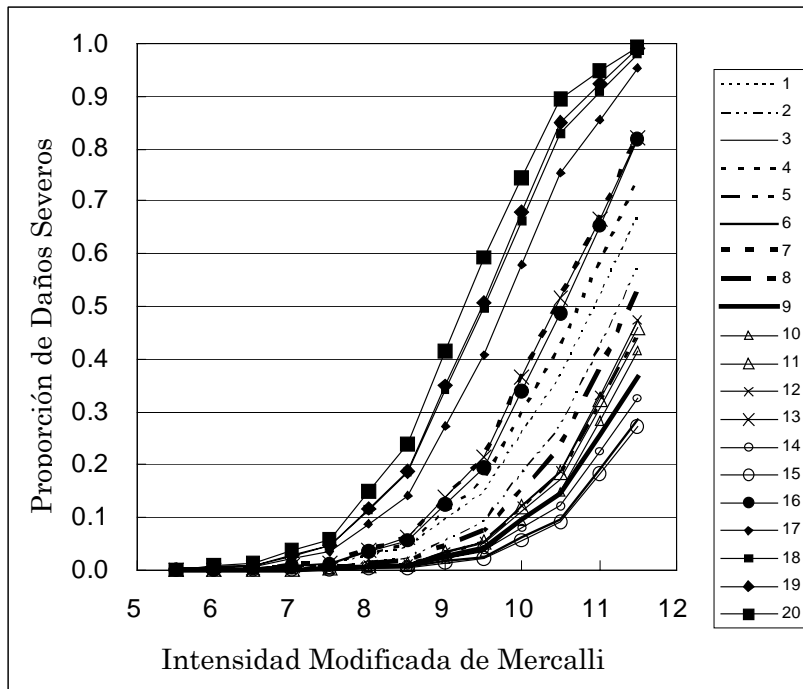
Figura S5-3.1.4 Funciones de Daño Usadas en este Estudio

La Figura S5-3.1.4 representa las funciones de daño determinadas por el procedimiento descrito, y que serán utilizadas en este estudio (Safina, 2003).

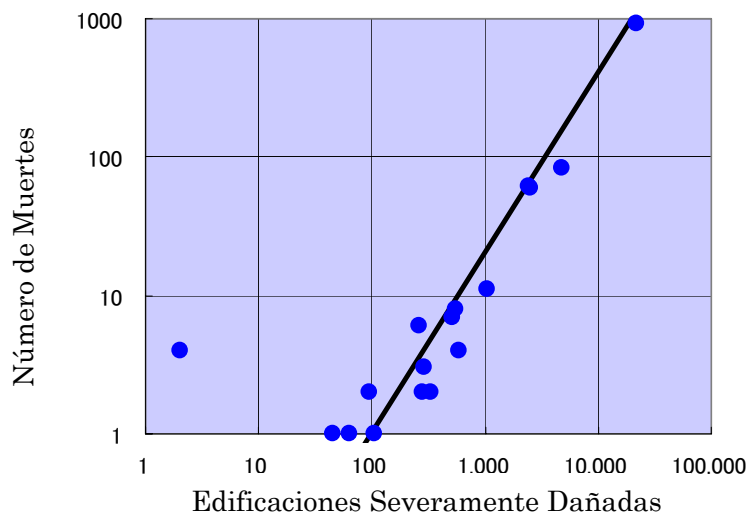
Figura S5-3.2.3 Relación entre el Número de Edificaciones Severamente Dañadas y el Número de Muertes del Terremoto de Quindio (1999, Colombia)

Los datos del terremoto de Caracas (1967) y de dos terremotos famosos, de los cuales los daños fueron causados principalmente por el daño severo de los edificios medianos y altos, están conectados por una línea recta en la Figura S5-3.2.3. La dirección de línea recta conectada pasa por varios daños de terremoto famosos, que son causados principalmente por el colapso de edificaciones de CR.

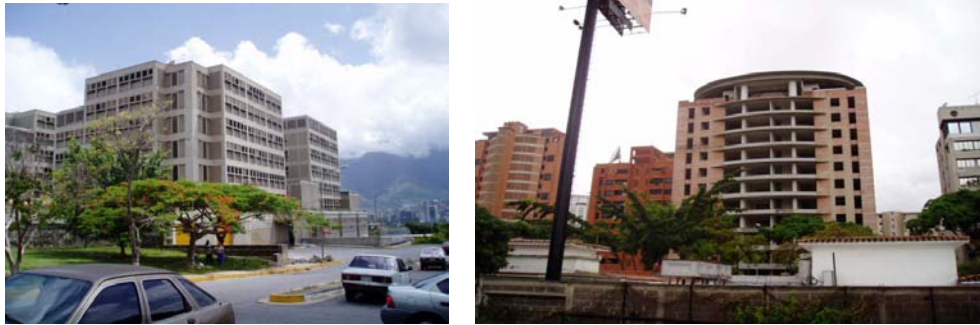
Figura S6-1.2.1 Pórticos a Momento Resistente con Estructura de CR

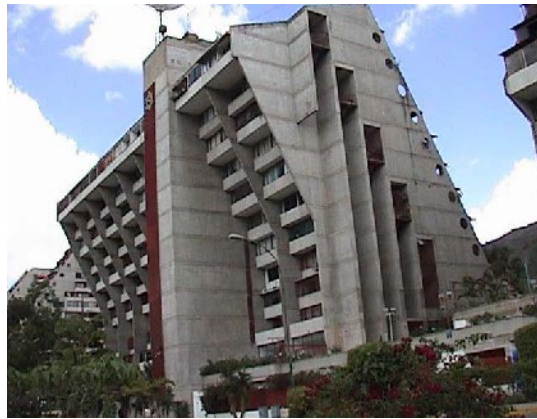
Figura S6-1.2.2 Pared de Corte con Estructura de CR

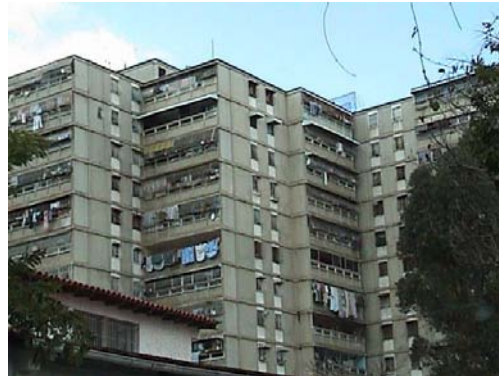
Figura S6-1.2.3 Método de Prefabricación de Estructura CR

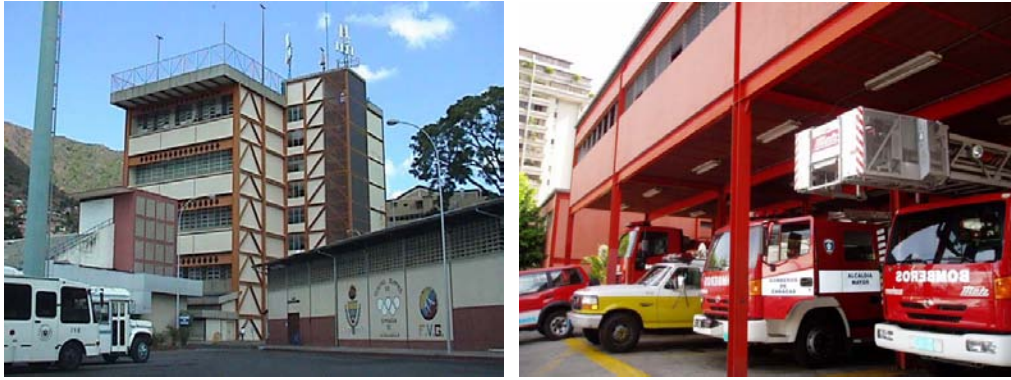
Figura S6-1.2.4 Pórticos a Momento Resistente y Combinación Usando Pórticos a Soporte con Estructura de Acero

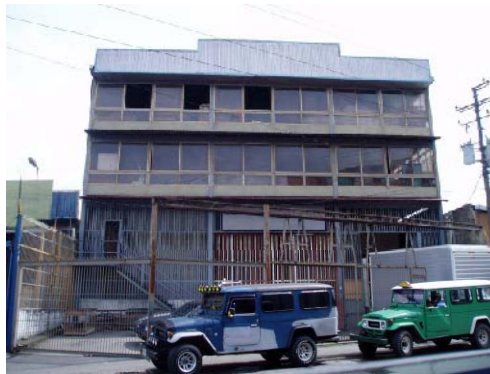
Figura S6-1.2.5 Pórticos a Momento Resistente de una Estructura de Acero

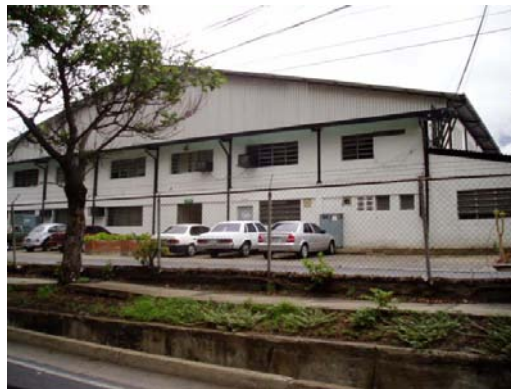
Figura S6-1.2.6 Estructura de Acero Liviana

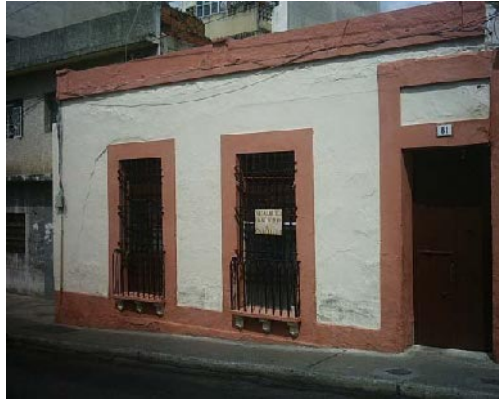
Figura S6-1.2.7 Estructura de Ladrillo de Concreto

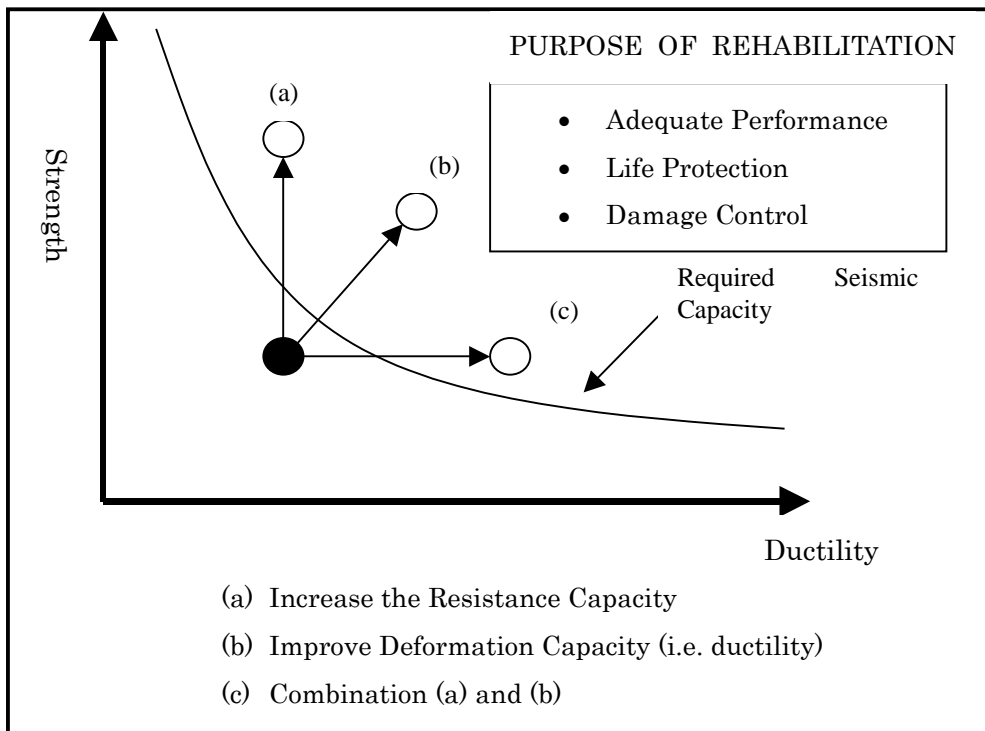
Figura S6-3.1.1 Concepto Básico para el Reforzamiento Sísmico
