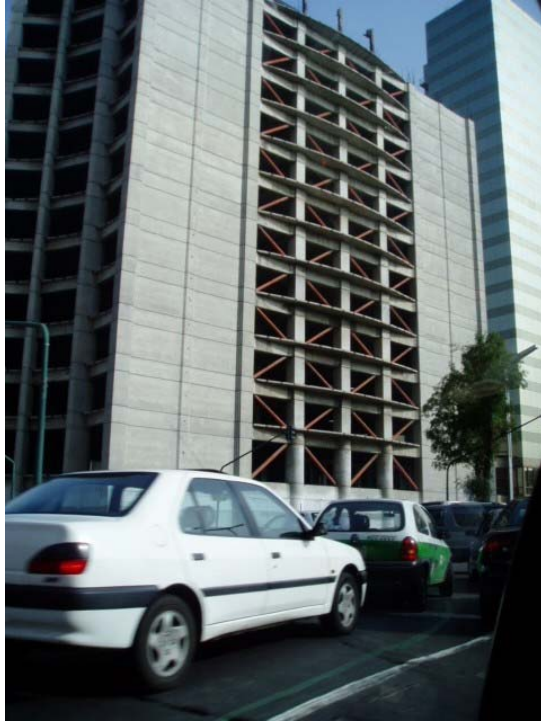
**Figura S6-3.2.5 Ejemplo del Reforzamiento del Soporte de Acero**

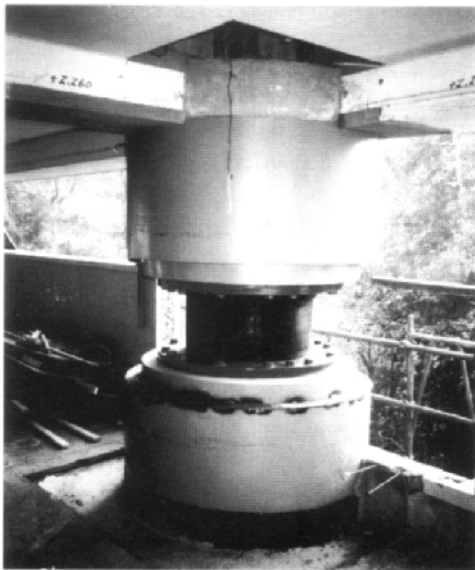
**Gran Deformabilidad del Aislador**

**Figura S6-3.2.6 Sistema de Aislamiento para la Base**

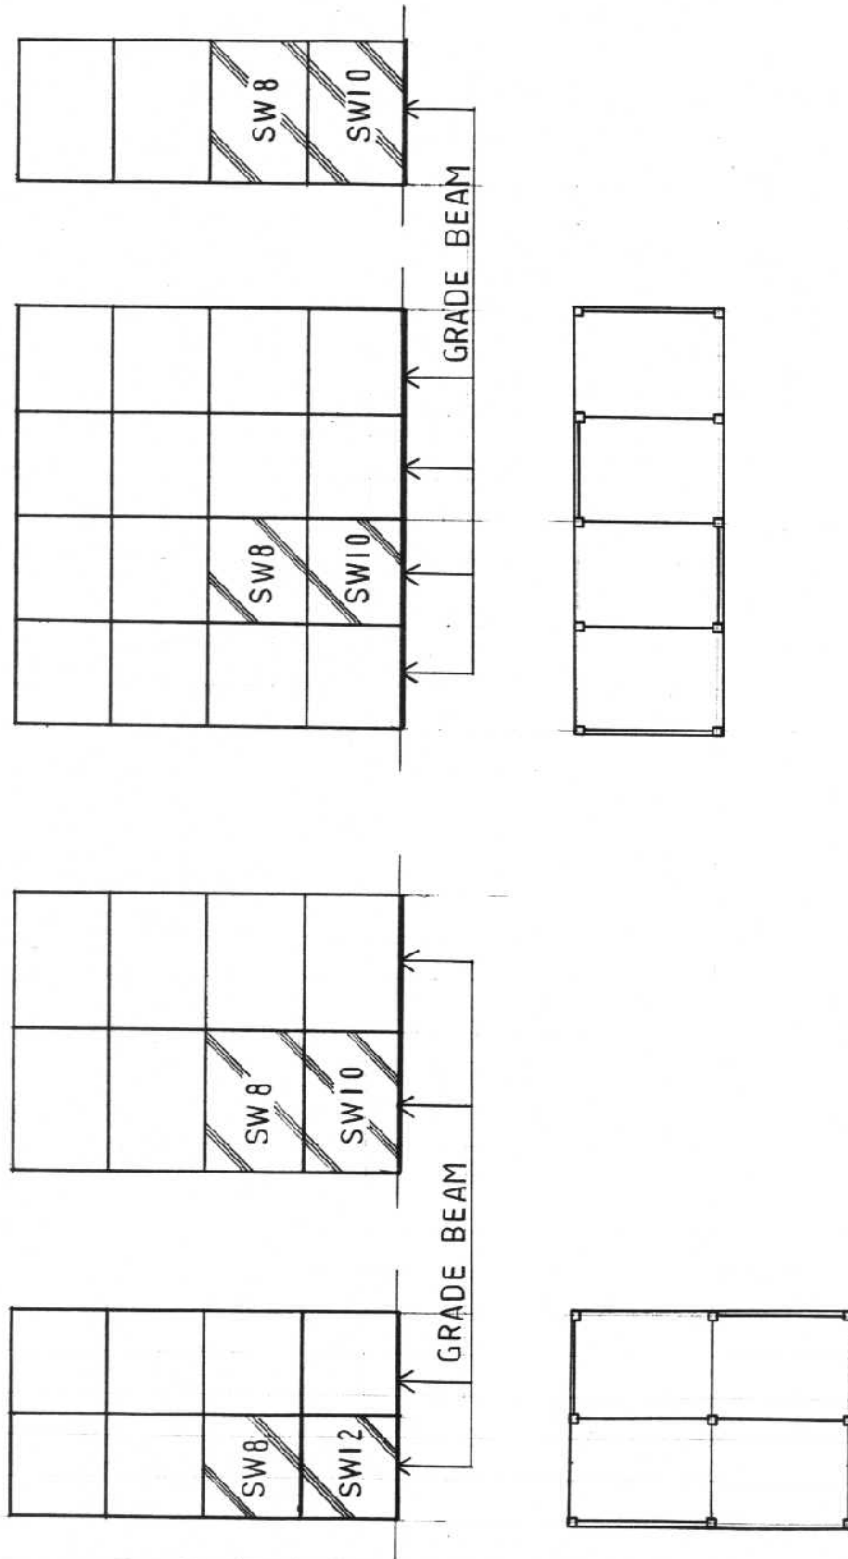
Figura S6-3.2.11 Métodos de Reforzamiento Sísmico para Casas de Barrio Multifamiliares (2)

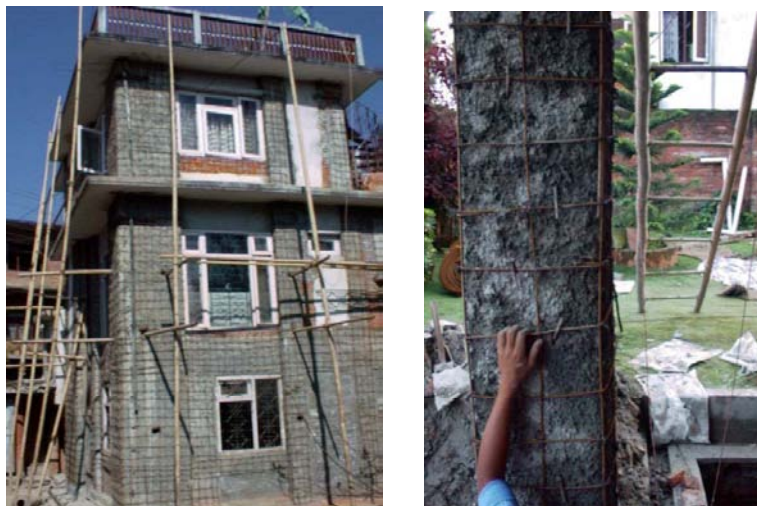
**Figura S6-3.2.13 Reforzamiento de Paredes Exteriores y Columnas por Método Jacketing**

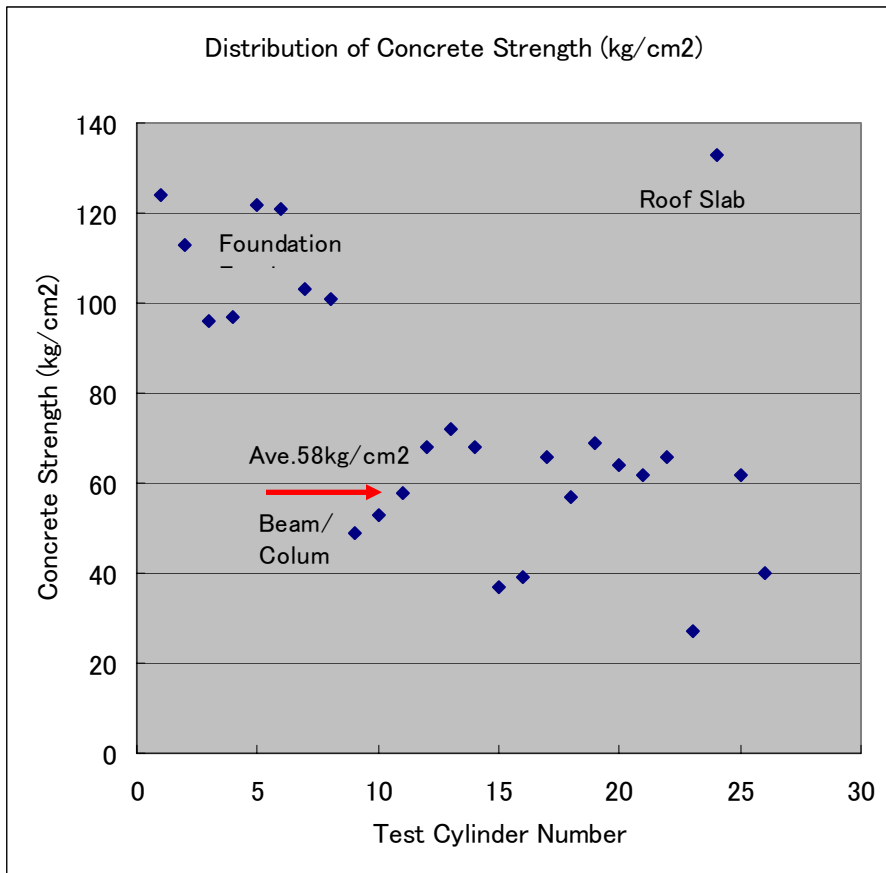
**Figura S7-4.2.1 Distribución de la Fuerza del Concreto con la Prueba del Cilindro, Probado por IMME**

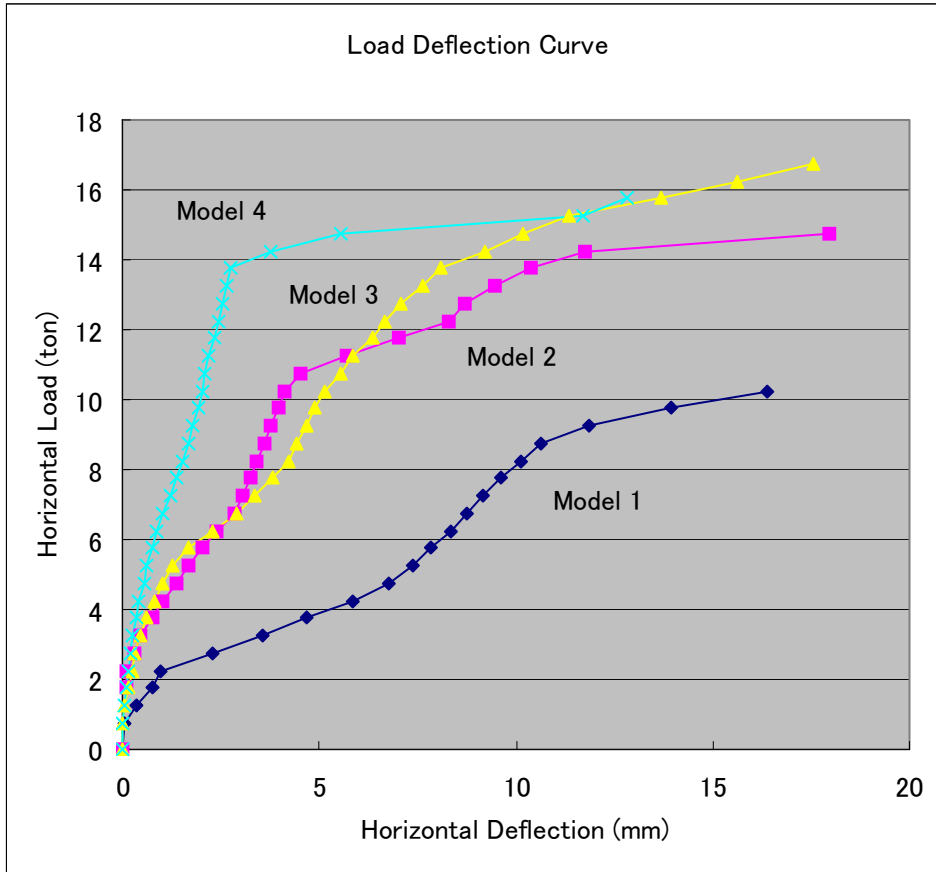
**Figura S7-6.2.5 Curva de Desviación de la Carga**

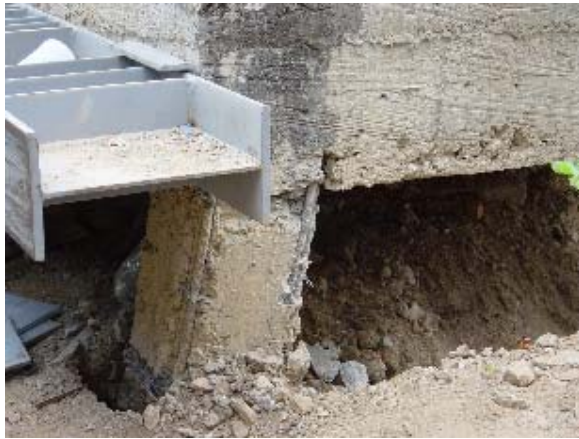
**Foto 6.1 Falla Columna Corta Modelo 1 (1)**

La manera en que falla el marco del modelo 1 es por el colapso de la columna y las bisagras del plástico que se proporcionan en la parte superior de las columnas. Las vigas del piso no sufrieron daños serios. La rigidez elástica es 8,25t/cm y la fuerza de rendimiento es 8,75 tons. La fuerza máxima (carga máxima) es 10,25 ton (fotos 6.1~6.4). La desviación en la fuerza de rendimiento es 10,6mm, y la desviación del piso es 1/170 (10,6/1.800) para la columna corta y

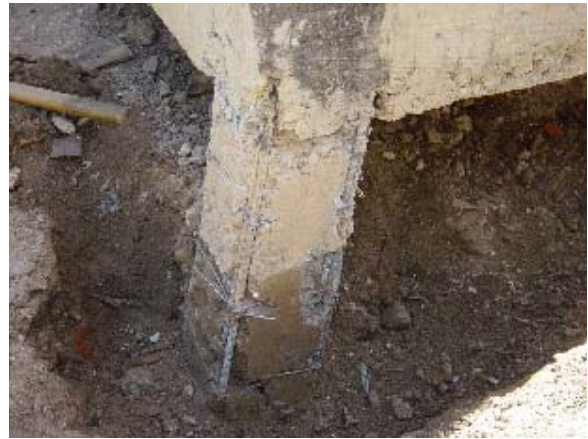
**Foto 6.2 Falla Columna Corta Modelo 1 (2)**

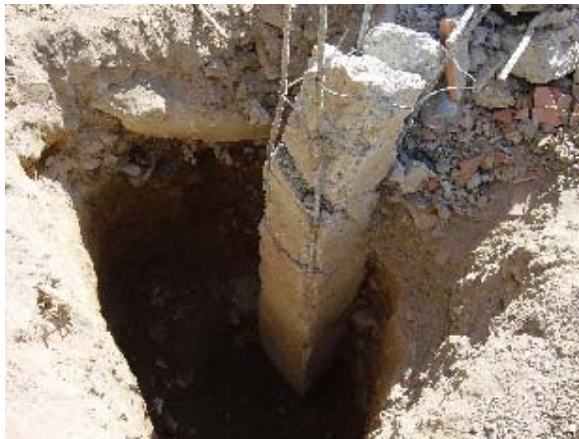
**Foto 6.3 Falla Columna Corta Modelo 1 (3)**

1/226 (10,6/2.400) para la columna larga respectivamente. La desviación en la fuerza máxima es 16,4mm, y la desviación del piso es 1/110 (16,4/1.800) para la columna corta y 1/207 (16,4/3.400) para la columna larga respectivamente. La falla de la flexión de las columnas ocurre al principio, y la grieta diagonal en las columnas cortas también se observa a mediados de la fase posterior (foto 6.2). Después de la excavación, y por medio de la inspección visual, se confirma que la parte inferior de la columna corta no está dañada (foto 6.3).

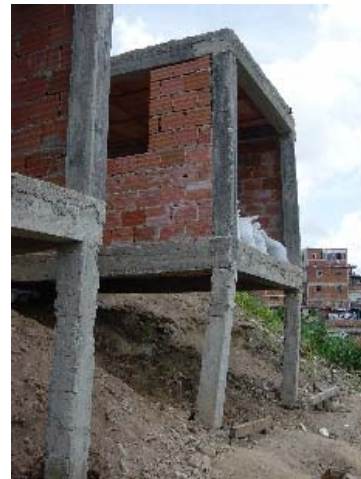
**Foto 6.4 Falla Columna Larga Modelo 1**

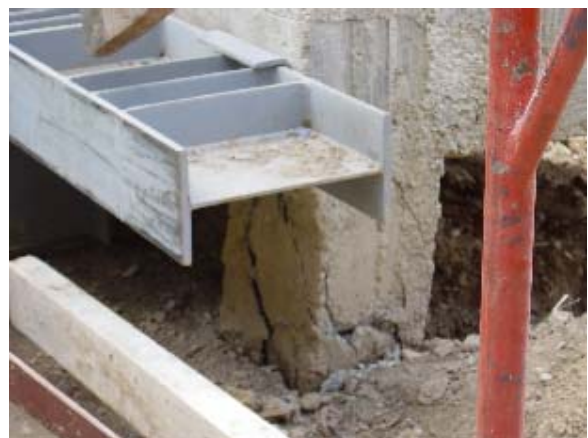
**Foto 6.6 Falla de Esquileo Columna Corta Modelo 2 (1)**

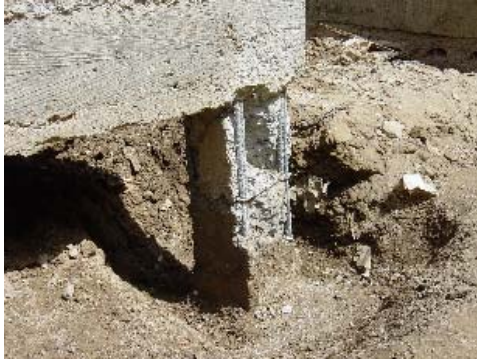
Foto 6.7 Falla de Esquileo Columna Corta Modelo 2 (2)

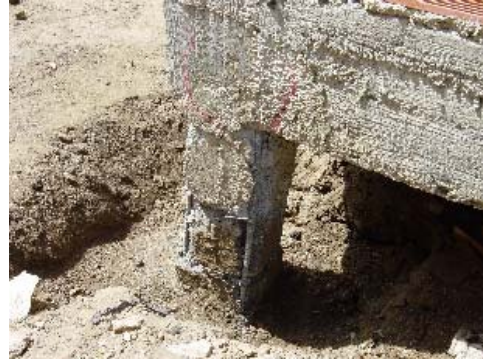
Foto 6.8 Esquileo de Quiebre Columna Corta Modelo (3)

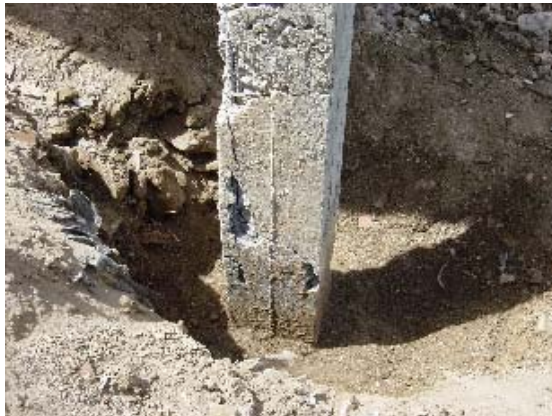
Foto 6.9 Falla Columna Larga Modelo 2

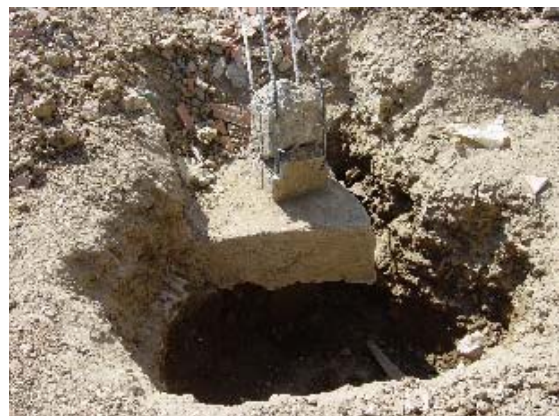
Foto 6.10 Columna Corta debajo Viga de Carga Modelo 2

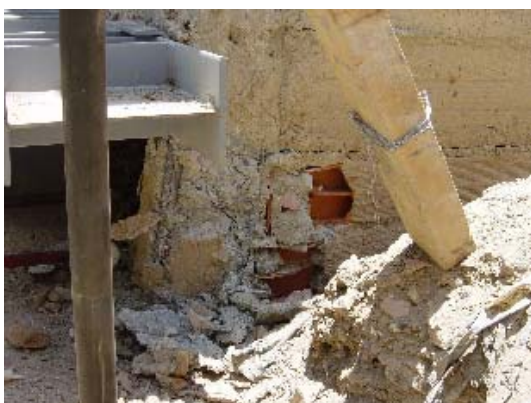
**Foto 6.13** Falla por Presión de Columna y Pared Ladrillo de Arcilla (1)

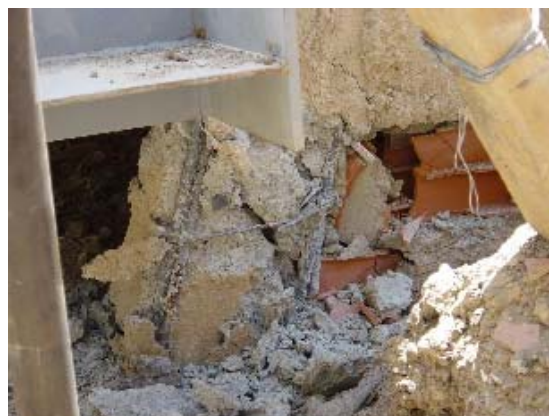
**Foto 6.14** Agrietamiento de la Columna y Pared de Ladrillo de Arcilla (2)

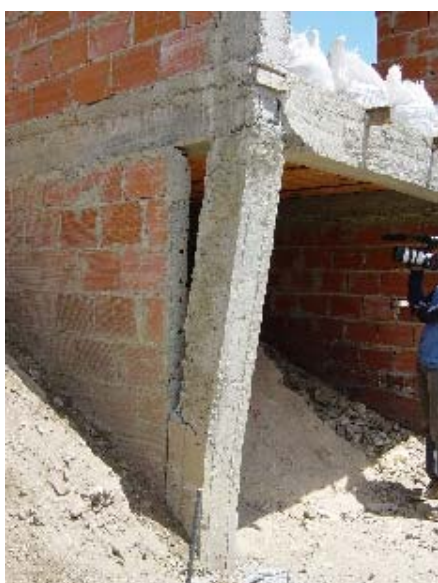
**Foto 6.15** Separación de Pared y Armazón

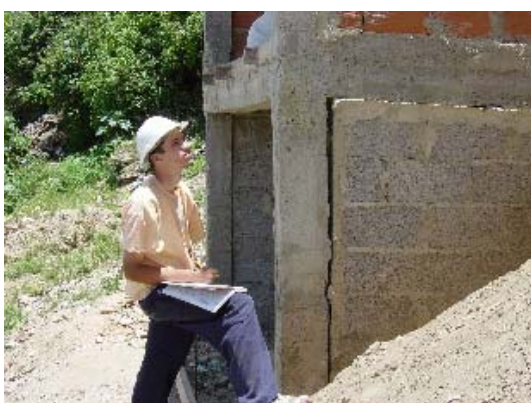
**Foto 6.17** Separación Pared Bloque Concreto sin Barras Reforzadas del Armazón

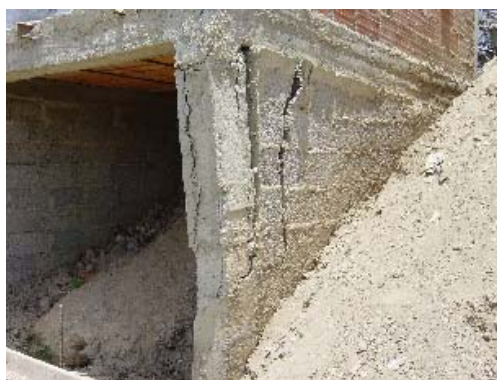
**Foto 6.18** Falla de Columna y Pared Bloque Concreto

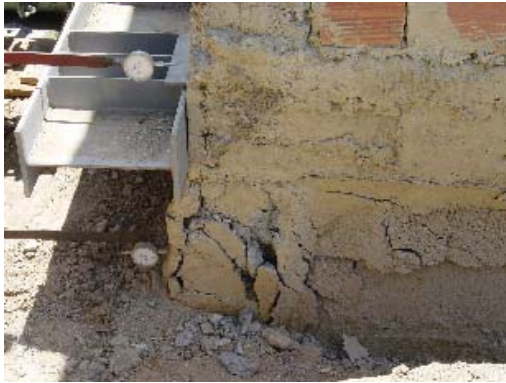
**Foto 6.19 Falla de Esquileo de Columna y Pared Bloque Concreto con Barras Reforzadas (1)**

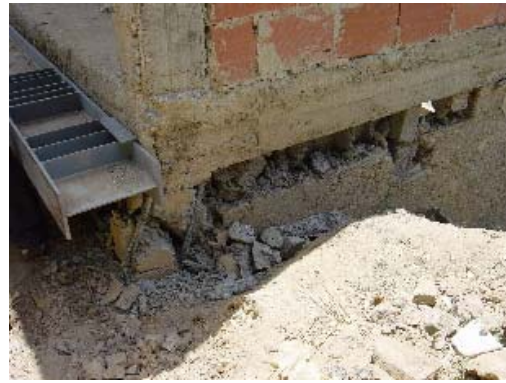
**Foto 6.20 Falla de Esquileo de Columna y Pared Bloque Concreto con Barras Reforzadas (2)**

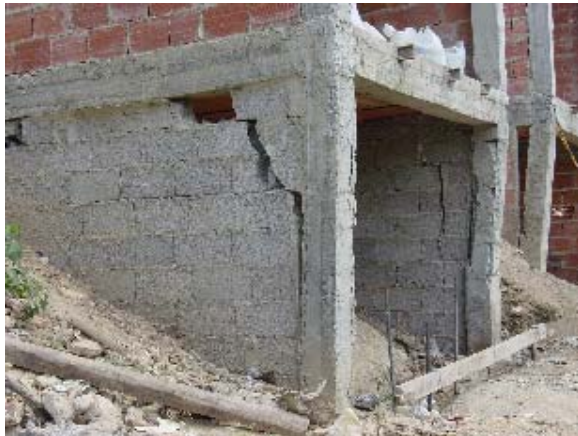
**Foto 6.21 Falla Pared Bloque Concreto con Barras Reforzadas**

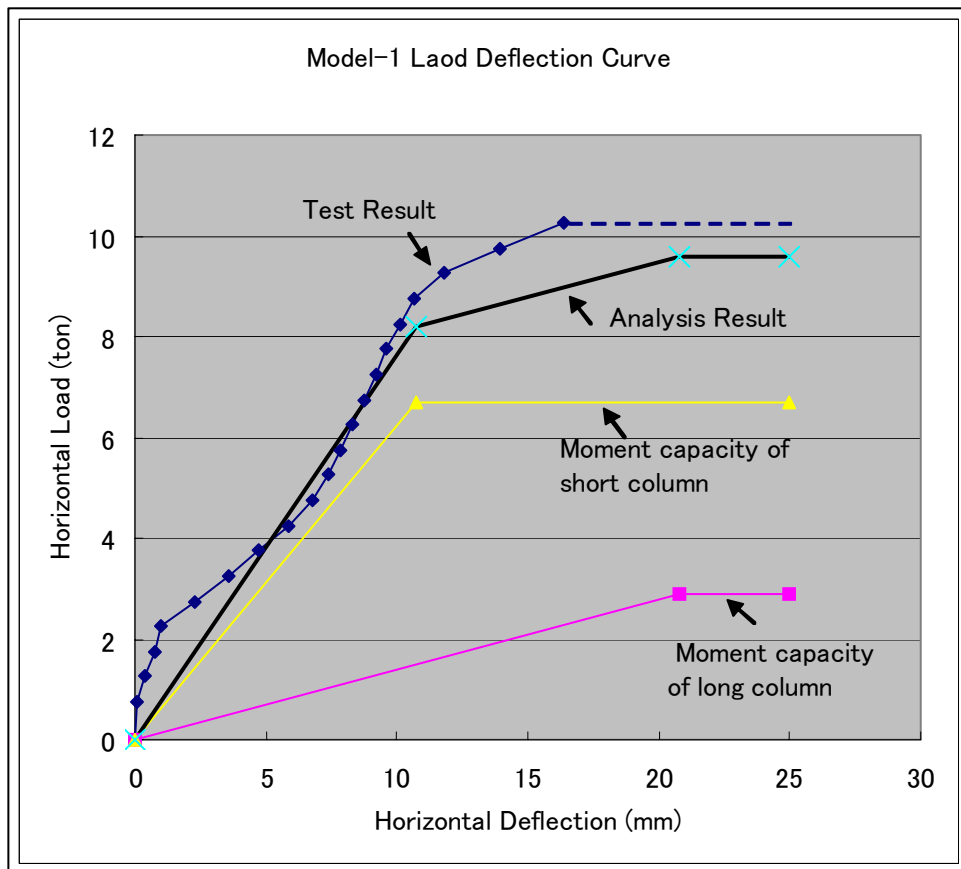
Figura A1.4 Resultado del Análisis de la Curva de Desviación de la Carga Modelo 1

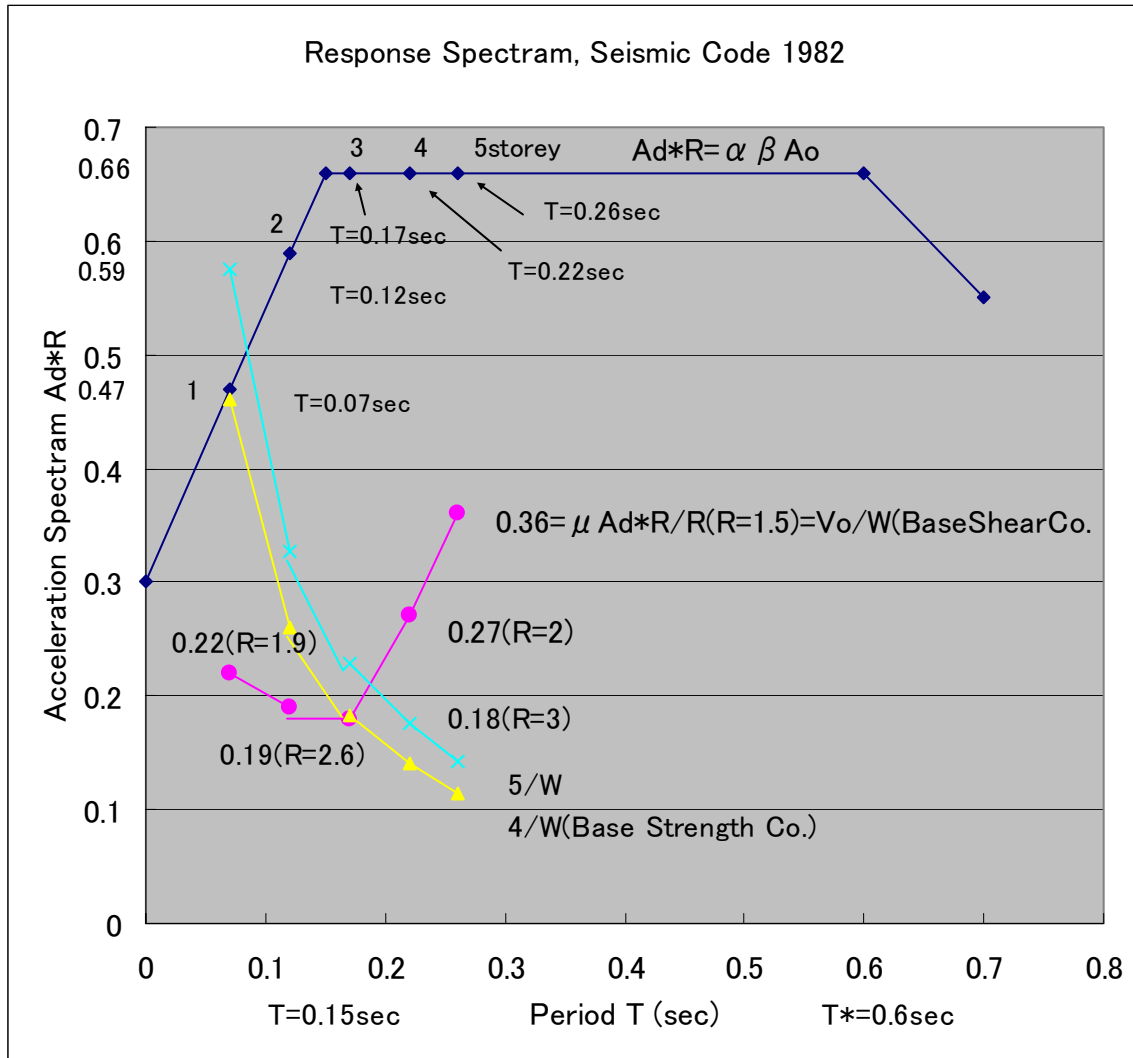
Figura A2.1 Espectro de Respuesta y Coeficiente de Esqueleto Base para el Código 1982

Donde: Ad (Coordenada del espectro diseñado)

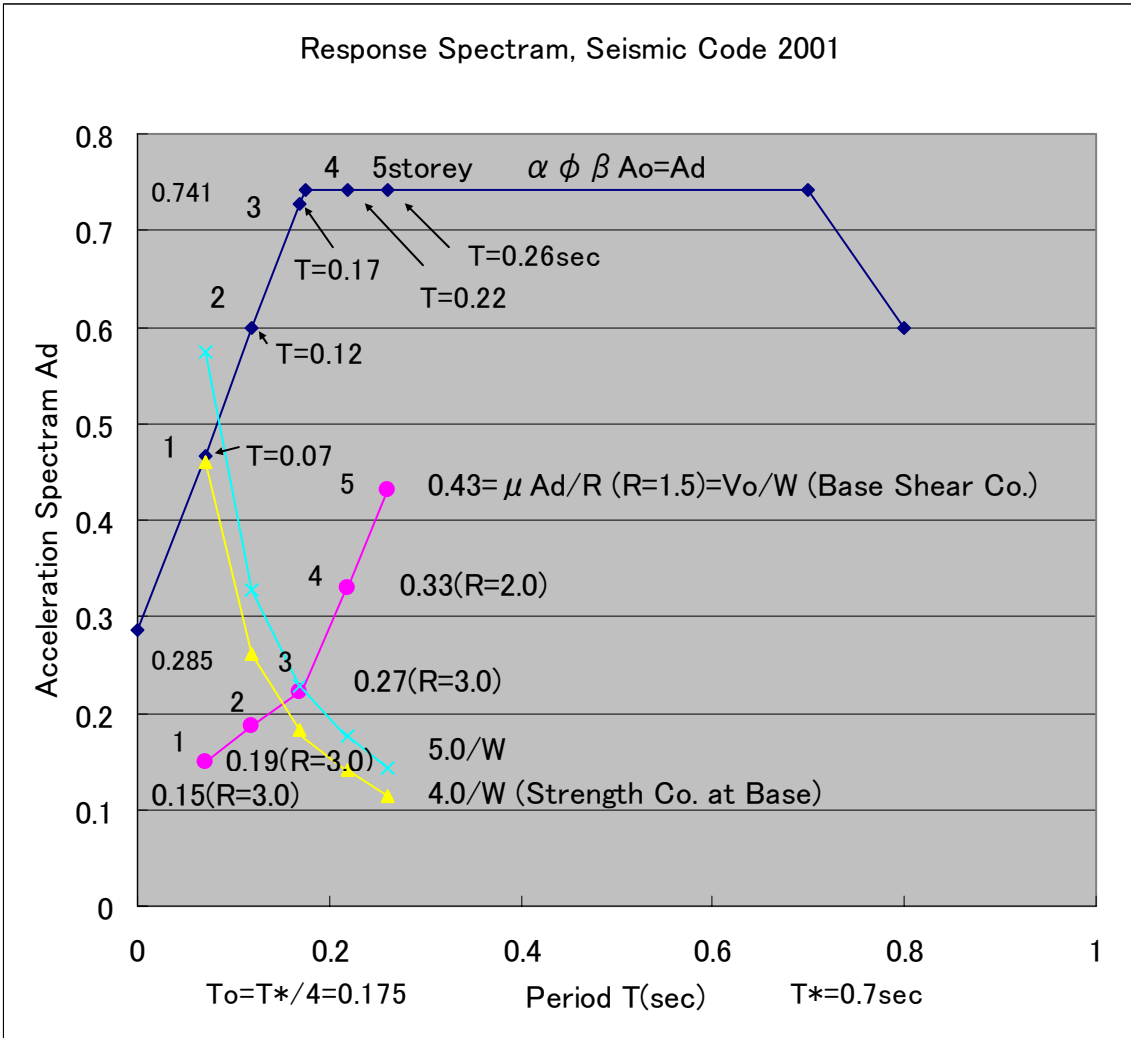
**Figura A2.2 Espectro de Respuesta y Coeficiente de Esquileo Base para el Código 2001**

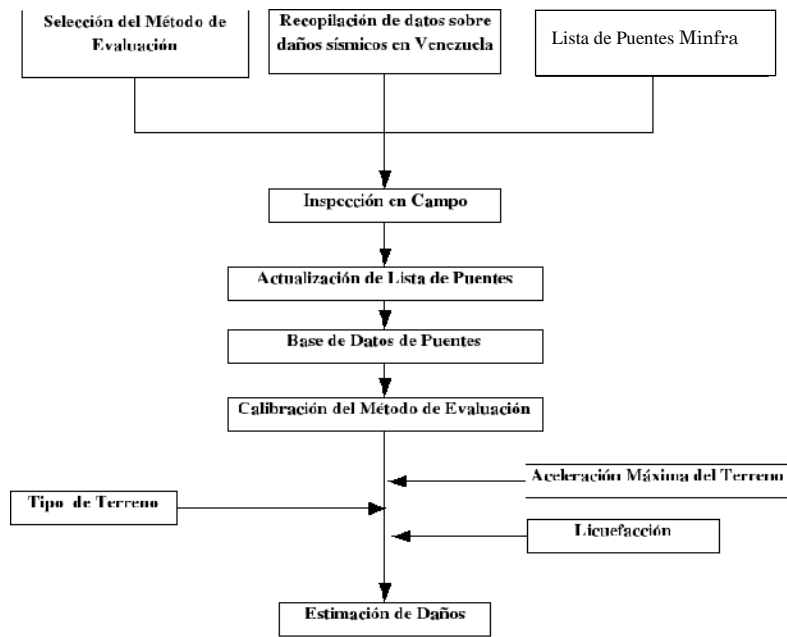
**Figura S9-2.1.1 Procedimiento para la Evaluación de Daño Sísmico**

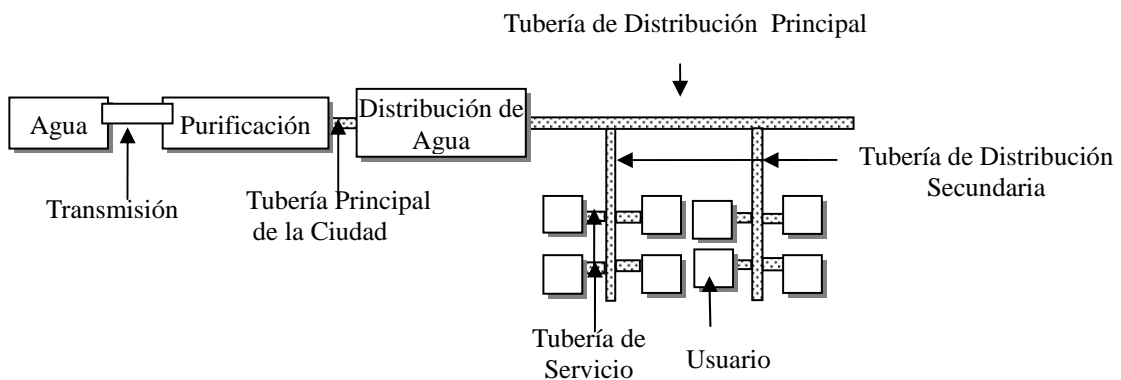
**Figura S9-2.4.1 Sistema de Abastecimiento de Agua**

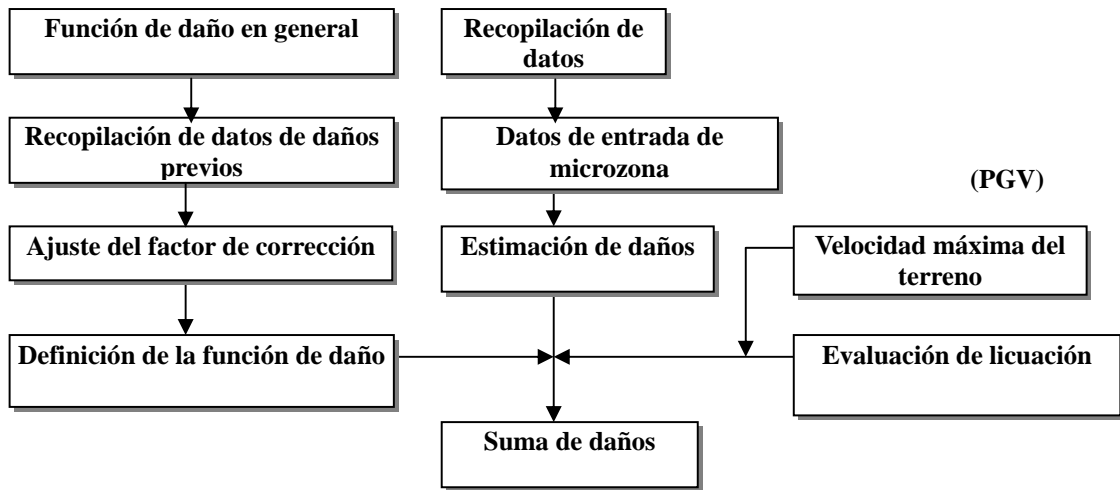
Figura S9-2.4.2 Diagrama de Flujo de la Estimación de Daños a Acueductos
