ESTUDIO SOBRE  
EL PLAN BASICO DE PREVENCION DE DESASTRES  
EN EL DISTRITO METROPOLITANO DE CARACAS

INFORME FINAL

INFORME DE SOPORTE

ANALISIS HIDROLOGICO Y DE INUNDACION

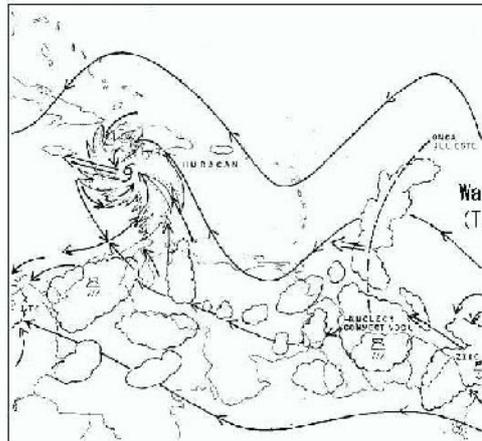
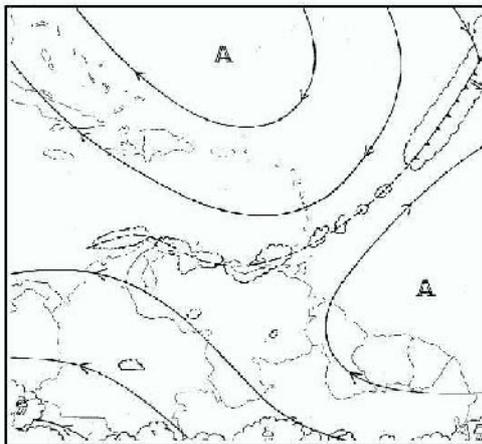
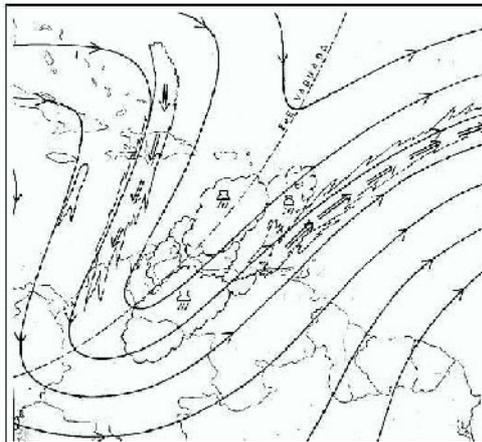
**Figura S13-1.2.1 Sinopsis Significativa del Tiempo**

Hurricane/Tropical Depression Trail

Wave of the East  
(Tropical Waves)

Gold Front

Low Pressure Zone on the High  
(Vaguadas)

Debido a la situación geográfica de Caracas, la misma se ve afectada desde el punto de vista meteorológico, por las situaciones Norte de Vaguada durante casi todo el año y por los Restos de Frente Frío durante el último mes y primeros tres meses del año, además es afectada durante la época de lluvias por la Zona de Convergencia Intertropical, el paso por el Caribe de las Ondas, Depresiones y Tormentas Tropicales, y menos frecuente por Huracanes, como se ilustra en la Figura S13-1.2.1.

Las Ondas Tropicales son ondulaciones en el campo de los vientos Alisios, lo cual induce a la formación de nubes de gran desarrollo vertical asociadas a chaparrones y ráfagas de vientos, en franjas alineadas en dirección Norte-Sur en los mares tropicales. El ancho de la nubosidad asociada es de unos 200 km aproximadamente, abarcando entre los 08° y los 15° latitud norte, se desplazan regularmente por el Mar Caribe y la costa Norte de Sudamérica, del Este hacia el Oeste a una velocidad de 25 km/h. Las ondas Tropicales se dejan sentir sobre el país, durante el período de Abril/Mayo a Noviembre, generando en pocas horas cielos nublados con chaparrones cortos de gran intensidad.

Las Vaguadas son ondulaciones en el flujo del aire frío en la altura (provenientes del Oeste en las latitudes medias y altas), las cuales en su desplazamiento de ida y vuelta hacia los trópicos en circulación V, generan precipitaciones. El ancho del flujo en V, puede abarcar unos 1200 Km con una longitud desde las altas latitudes hasta los trópicos. Se desplazan hacia el Este generalmente asociados a los frentes fríos, y en ocasiones pueden regresar o quedar estacionarios por muchos días. Las vaguadas siempre están presentes y cuando penetran en el Caribe, originan varios días de nubosidad y precipitaciones generalizadas.

Los Restos de Frente Frío son zonas de discontinuidad que separan dos masas de aire con características físicas diferentes, en donde existe contacto de una masa de aire frío y otra caliente, pero a su paso por el Caribe se debilitan. Los mismos penetran en los trópicos entre Noviembre y Abril, originando dos a tres días de mal tiempo a lo largo de las montañas del Norte del país.

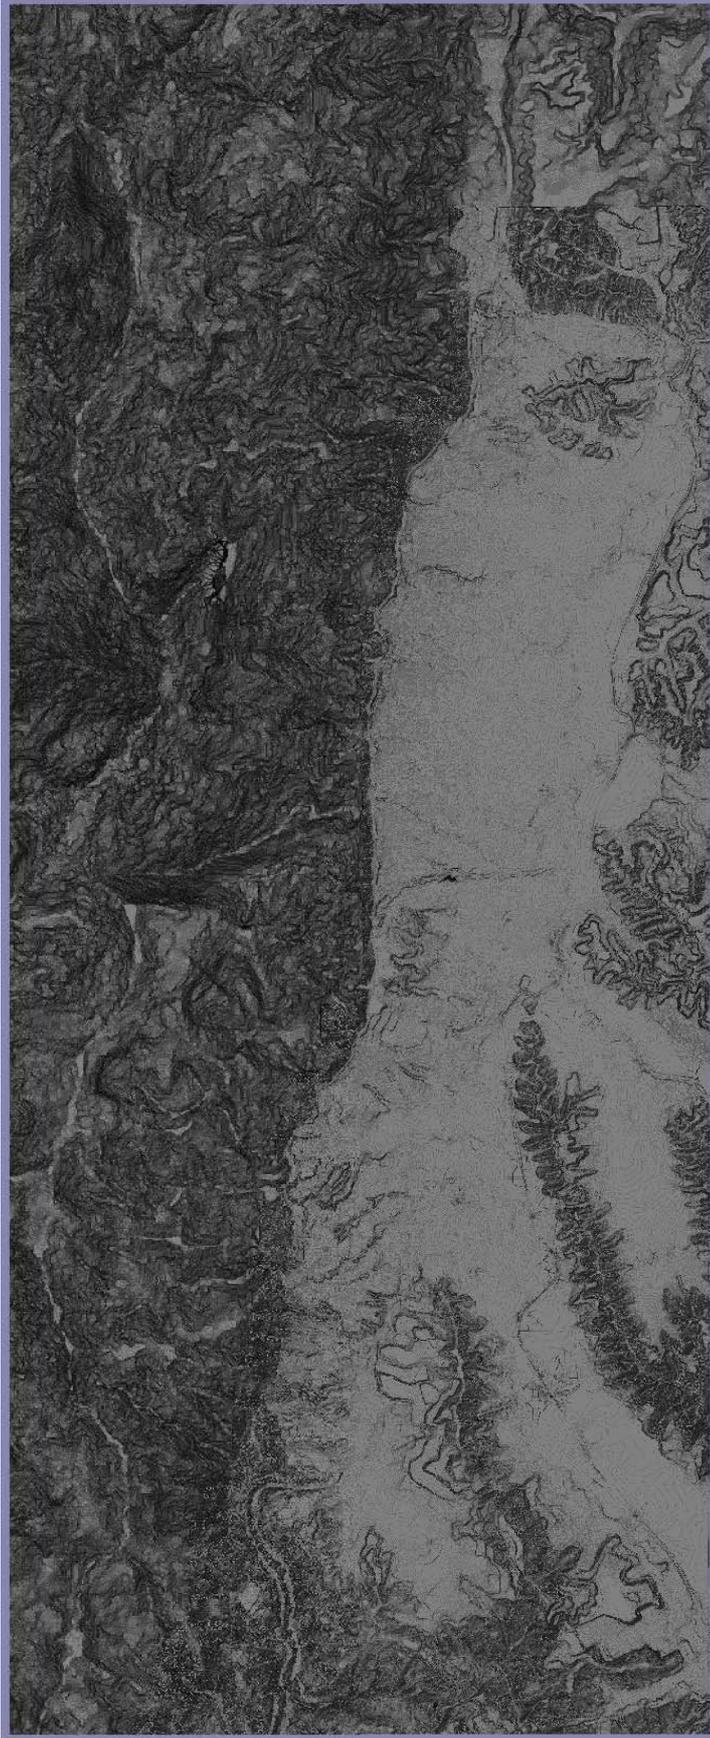
**Figura S13-2.2.3 Topografía de los Abanicos Aluviales en Caracas**

Imagen de relieve generada del Mapa de Elevación Digital (resolución 5m)

La Figura S13-2.2.3 muestra el relieve topográfico de los abanicos aluvionales en Caracas. El río Guaire está fluyendo para mantener cierta distancia del Ávila debido a que el sedimento del Ávila ha estado empujando al río Guaire hacia el sur. La colina del Ávila tiene una elevación de 1.000 m sobre nivel del mar y corresponde al punto de cambio de la pendiente de la quebrada.

Actualmente, la Cota Mil cruza la mayoría de los ápices de los abanicos de las quebradas del Ávila. Sin embargo, la topografía de la actual área urbana se ve severamente afectada por el comportamiento histórico-geológico del abanico aluvional. En Catuche y en Chacaíto, los ápices de los abanicos tienen rastros de cambios frecuentes en el curso de la quebrada. Bajo estas condiciones, el agua de inundación del Ávila tiende a distribuirse según las líneas de contorno del abanico, hacia el río Guaire.

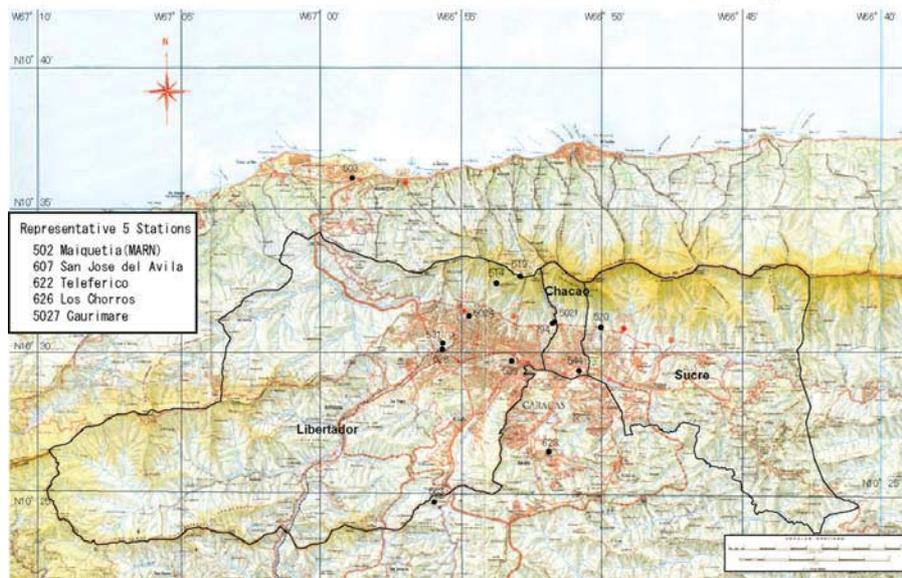
Figura S13-3.1.1 Ubicación de las Estaciones de Precipitación

Código	Estación	Organismo	Altura (m)	Latitud	Longitud	Fecha de Instalación
502	Maiquetía (MARN)	MARN	75	103600	665700	1948
503	Maiquetia(FAV)	FAV	43	1031**	6659**	
514	Los Venados	MARN	1540	103219	665341	1992
519	Hotel Humboldt	MARN/UCV	2129	103240	665254	1958
531	Cagigal	MARN/Armada	1042(1035)	103025	665539	1891
539	Ciudad Universitaria	MARN/UCV	884	102941	665312	1949
544	La Carlota	FAV	835	1030**	6653**	
607	San José Avila	MARN	999	103121	665458	1967
622	Teleférico	MARN	1160	103110	665310	1968
626	Los Chorros	MARN	1000	103050	664926	1968
5021	Chacaíto	MARN	1205	103127	665149	1950
5024	Subida Avila	MARN	1000	103121	665457	1948
5027	Caurimare	MARN	965	102519	665329	1949
520	La Salle	MARN	1007	103048	665000	1960
563	La Mariposa	MARN	980	102444	665536	1949
623	La Trinidad	MARN	962	102634	665158	1968
628	Zona Uno(San Martin)	MARN	920	103010	665540	1986
794	Edif. La Paz	MARN	900	103129	665200	1962

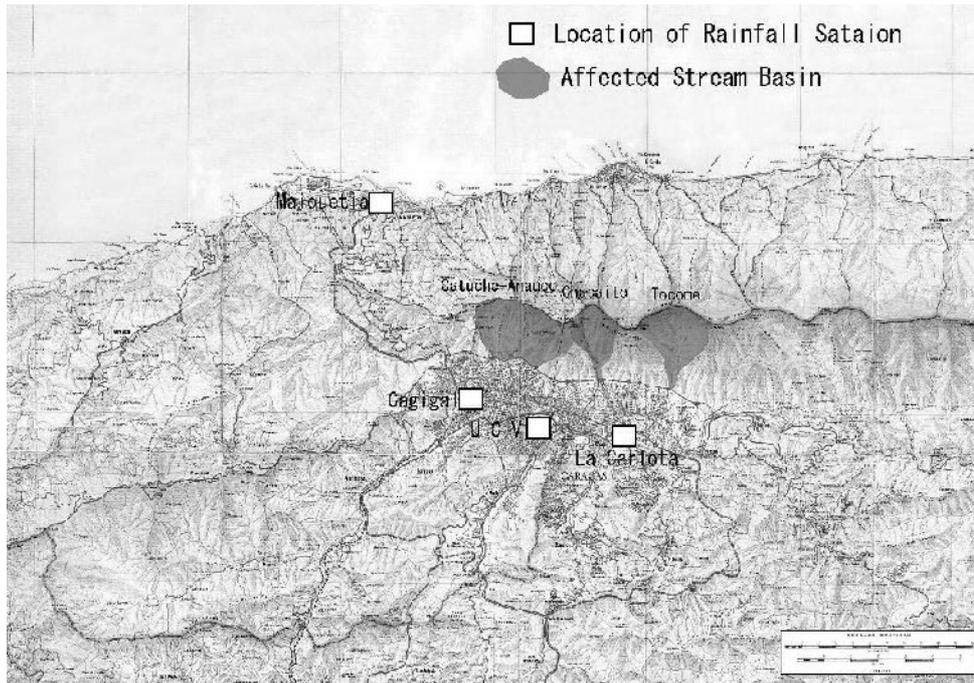
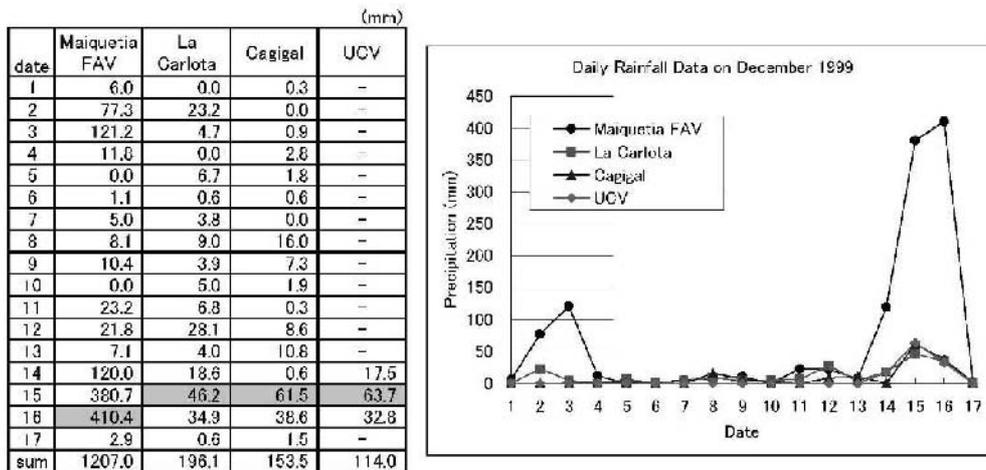
**Figura S13-3.3.2 Precipitación durante el Evento de Diciembre de 1999 en y alrededor del Valle de Caracas**

Rainfall Stations which operated at the event of December 1999

Daily Rainfall Amount at the event of December 1999

Maiquetia                  Cagigal                  UCV                  La Carlota  
 1560 years                  4 years                  5 years                  1 year

Return Period of the Daily Rainfall in December 1999

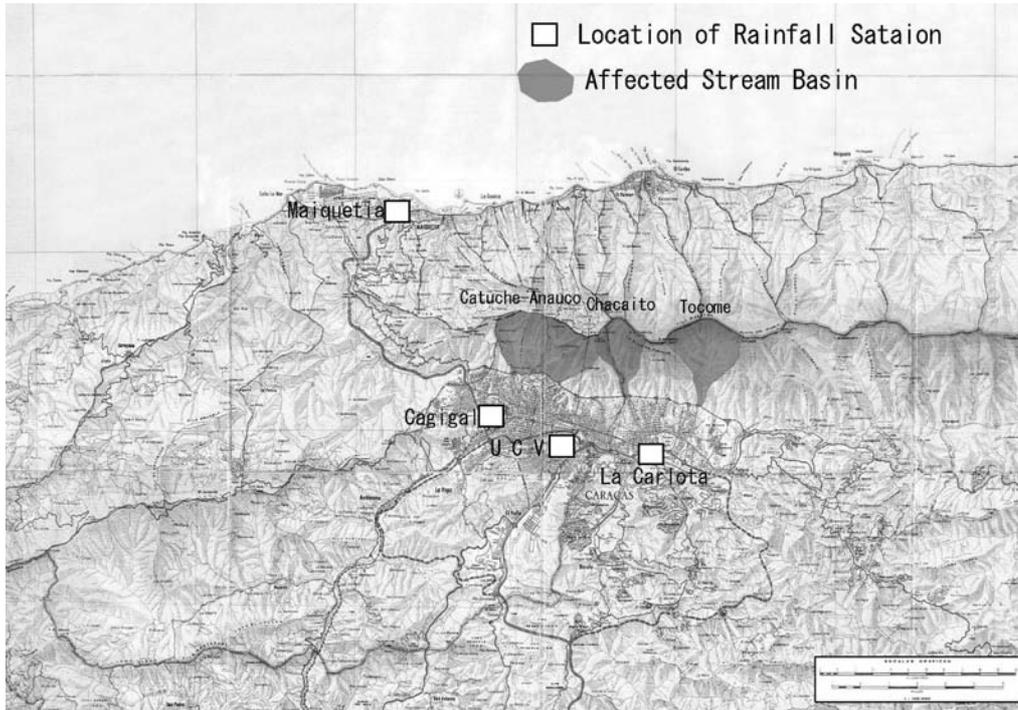
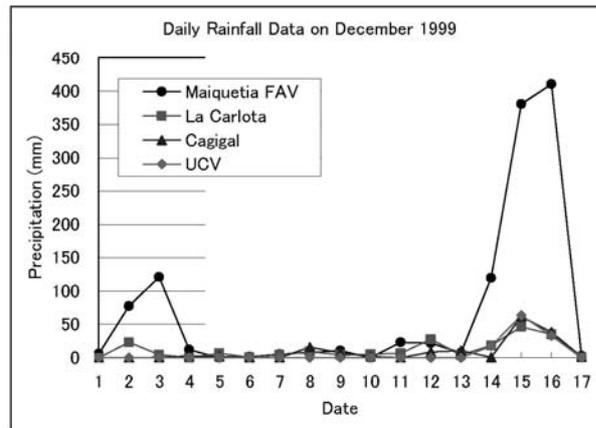
**Figura S14-2.3.1 Precipitación Observada en Diciembre de 1999**

Rainfall Stations which operated at the event of December 1999

date	Maiquetia FAV	La Carlota	Cagigal	UCV
1	6.0	0.0	0.3	-
2	77.3	23.2	0.0	-
3	121.2	4.7	0.9	-
4	11.8	0.0	2.8	-
5	0.0	6.7	1.8	-
6	1.1	0.6	0.6	-
7	5.0	3.8	0.0	-
8	8.1	9.0	16.0	-
9	10.4	3.9	7.3	-
10	0.0	5.0	1.9	-
11	23.2	6.8	0.3	-
12	21.8	28.1	8.6	-
13	7.1	4.0	10.8	-
14	120.0	18.6	0.6	17.5
15	380.7	46.2	61.5	63.7
16	410.4	34.9	38.6	32.8
17	2.9	0.6	1.5	-
sum	1207.0	196.1	153.5	114.0

Daily Rainfall Amount at the event of December 1999

Return Period of the Daily Rainfall in December 1999
