シリア・アラブ共和国
ダマスカス送水トンネル改修計画
基本設計調査報告書

平成17年6月
(2005年)

独立行政法人国際協力機構
無償資金協力部

日本工営株式会社

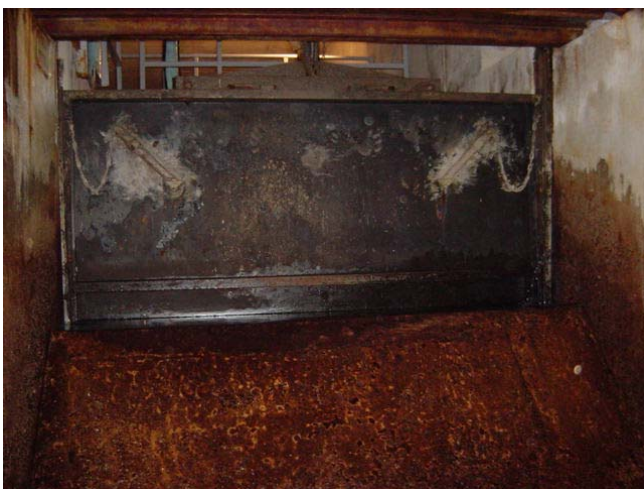
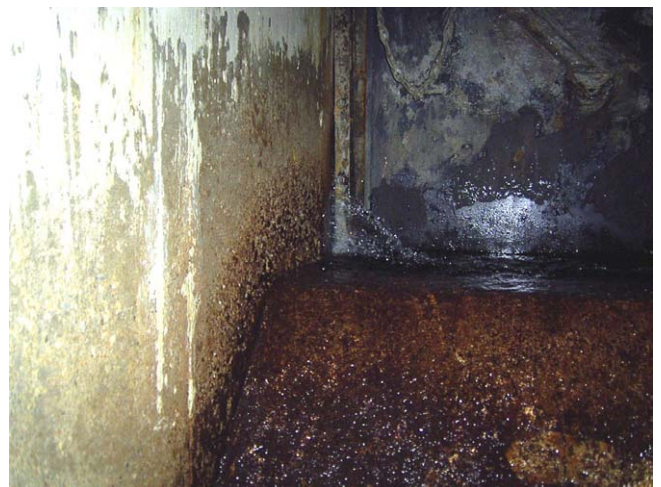
トンネル入口のゲートを下流から見る。左写真はゲートの全景、右写真はゲートの戸当たりから漏水が生じている状況を示す。フィジェ湧水池からの送水の止水や流量制御が確実に行えない。交換が必要。

新・旧トンネルの入口には共用するゲートが設置されている。この入口ゲートはトンネル内の流量を制御する唯一の施設である。ゲート遮断時には漏水が生じ、ゲート自体が発錆しているため、交換する。旧トンネルの下流部には、デューマ溪谷を横断するサイホンパイプが年代を経て4本設置されている。その内、径1,400 mmのアスベストパイプが常用され、他3本は使用されていない。非使用の3本のパイプは入口・出口にゲートで遮断されているが、発錆が激しく殆どゲートの機能を発揮していない。地表の地滑りや地盤沈下によりサイホンパイプが損傷する事故が1963年と1996年に発生した。水が溢れ出し、修復期間中はトンネルの送水機能は停止してしまっただ。今後、同様の事故による被害を防ぐため、ゲートの交換を行い、非使用のパイプ内は常時排水することとする。合計6門のゲートを交換するのではなく、トンネル部分の上・下流に1門ずつ新規に設置する。

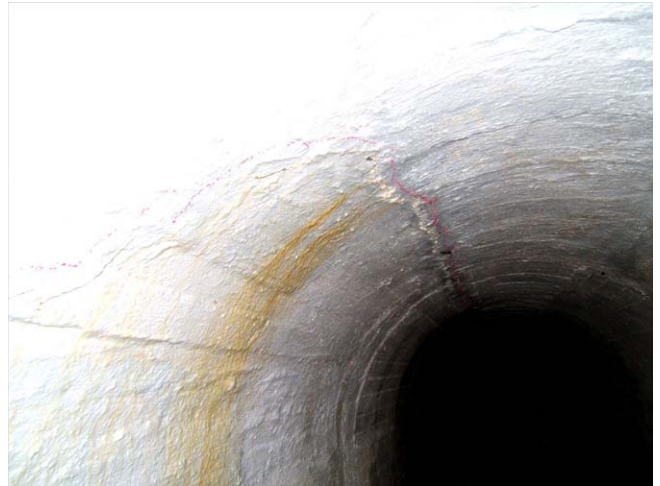
左写真に示す住宅街の直下を通過する旧トンネルで発見された構造的なひび割れ。地質的な岩盤変動の影響もあり、地山補強が必要。

旧トンネルの漏水量が大きい上流(3 km)区間には、約1 m四方のFRP板(Fiber Reinforced Plastic)をトンネルの内側から張り付ける工法を選定した。コンクリートに打ち付けたアンカーによりFRP板を固定し、コンクリートとFRP材の隙間を無収縮モルタル充填し止水を図る。この工法は、上流(3 km)区間のみならず、下流での劣化・損傷の激しい箇所や、木根が進入している箇所にも適用する。旧トンネル入口より300 m地点の構造クラックの補修は、3 m長さのロックボルトをトンネルの岩盤内に挿入する工法を選定した。入口より10.7 kmに位置する、橋長60 mの水路橋No. 3の桁部分が劣化し、一部コンクリートが剥落し鉄筋が露出している。現行コンクリートを切開する等の補修は危険を伴うため、桁下に炭素繊維シートを張り付ける工法を選定した。旧トンネルの10 km地点及び13 km地点には、トンネル補強を目的とした鉄パイプによる内ばりが設置されている。鉄パイプが発錆しているため、補強効果を復元するために表面被覆による補修を行う。

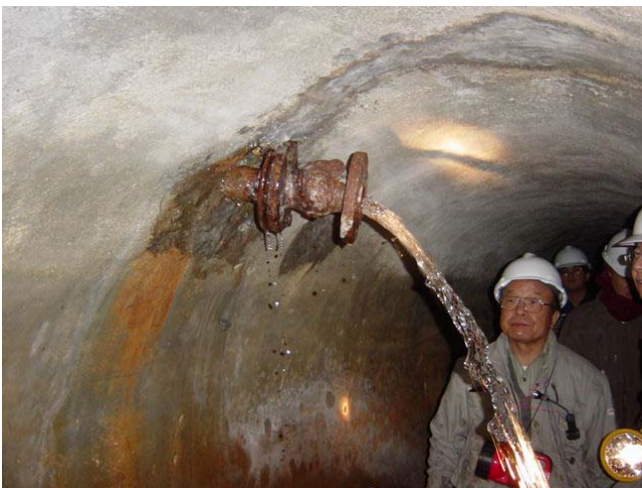
旧トンネル入口から 977.5 m には地上の湧水がトンネル内に鉄パイプを通して浸入している。右写真は地上部の湧水とピットを示す。水質管理上、鉄パイプを閉塞して止水すべきである。

- c) 旧トンネル入口から 977.5 m の地点に地上に湧き水があり、それを直径 10 cm 程度の鉄パイプにてトンネル内に自由落下させている。流量は約 1.0 l/s で無消毒である。飲料水の安全確保のため、鉄パイプを閉塞しトンネル内への導水を止めるべきである。
- d) 旧トンネル入口から 9,206 m の地点に、住民が穿孔したと思われる直径 40 cm 程度の穴が地表からトンネルに貫入している。飲料水の安全確保のため、穴を閉塞すべきである。
- e) 旧トンネルサイフォン部の上流と下流にはゲートが新設され、旧サイフォンパイプ 3 本は常時排水する。新サイフォンパイプに万一の事故が発生した時に、新設ゲートを開けて、旧サイフォンパイプ 3 本を使用して下流に送水する。その間、新サイフォンパイプを修理する。

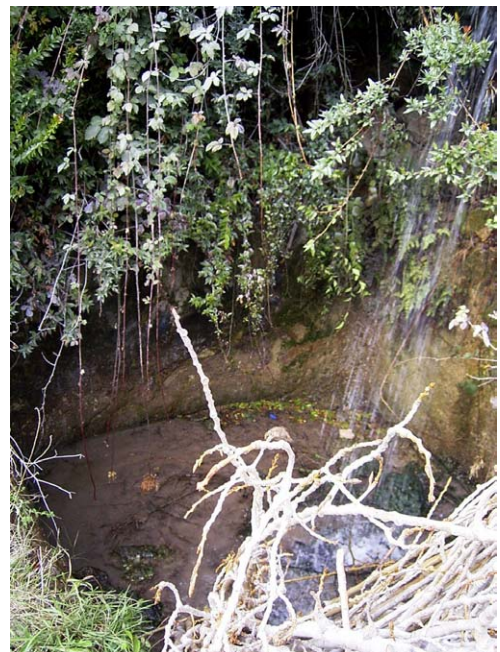
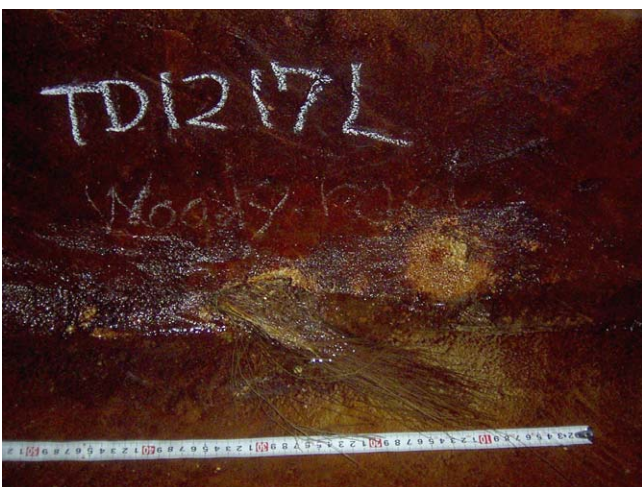
旧トンネル上流部には、樹根が側壁や底盤のコンクリートを突き破って侵入し、穴やひび割れが見られる。漏水源となるため、補修が必要。

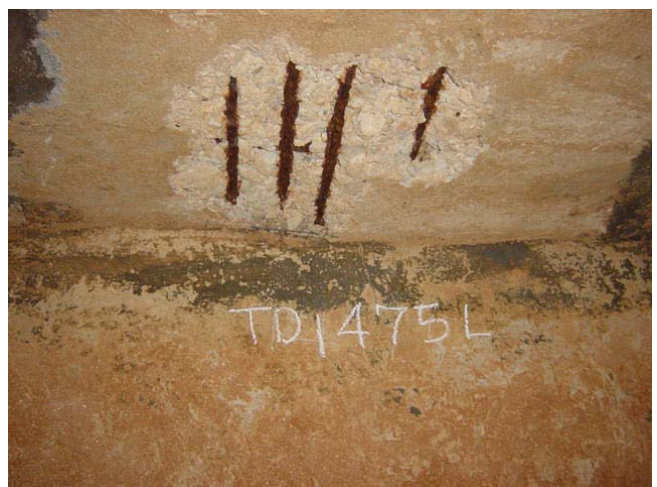
旧トンネル（矩形断面）の天井は、鉄筋の腐食により鉄筋を被うコンクリートが剥落（TD 1,475 付近）。このような箇所が数多くある。

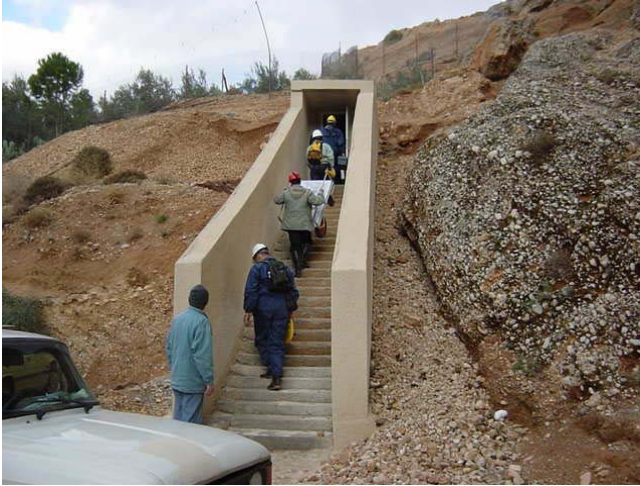
旧トンネル (TD 3,094) に設けられたトンネル入口ゲート No 7。旧トンネルには 9 箇所入口ゲートがある。

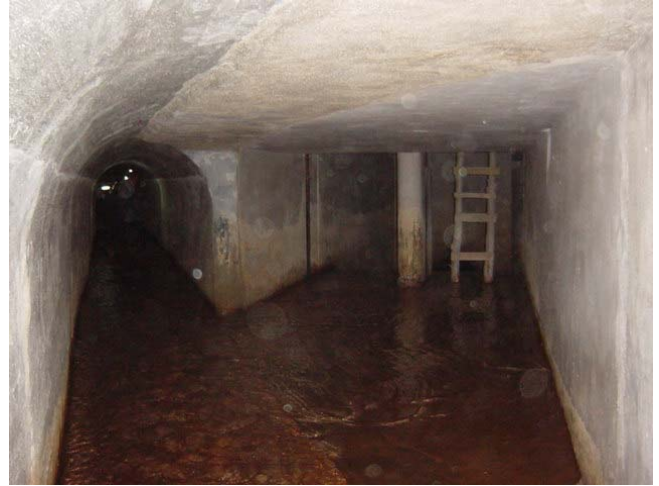
デューマ渓谷を横断するサイフォンパイプ上流部のトンネル分岐部。左側分岐部には 3 本の旧サイフォンパイプが繋がり、右側分岐部には、新サイフォンパイプが繋がっている。

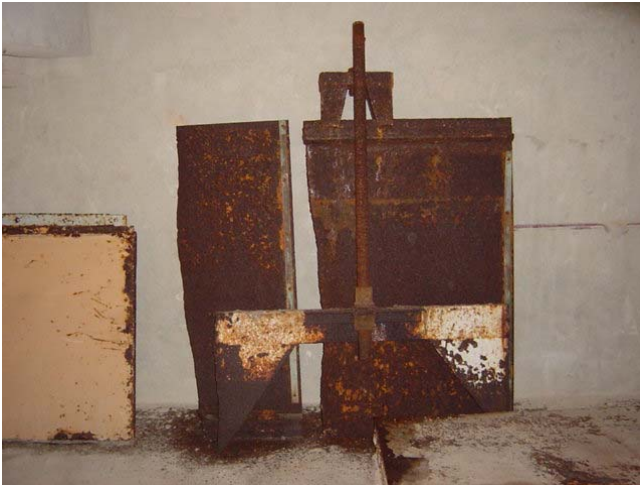
腐食して破損した旧トンネルのサイフォンパイプのゲート。耐食性の高い材質のゲートに交換が必要。

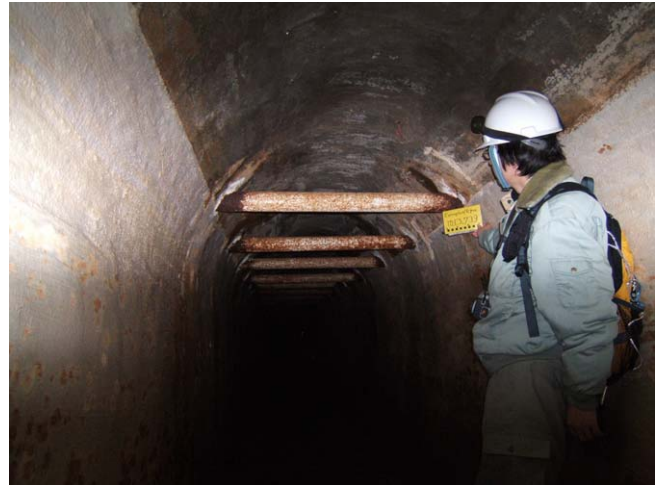
旧トンネル TD 13,740 付近の鋼管で補強された部分。1960 年代に設置。鋼管が錆びているため、補修が必要。

4. 旧トンネルの鉄管による補強部の鉄管の錆び	鉄管を清掃し錆び落としの後、ポリマーセメントを塗布。						
5. トンネルの天頂部の空隙	電磁波レーダを用いた調査により、空隙は微小と判明したため、対応は不要。							
6. ゲートの交換	トンネル入口部及び旧トンネル サイフォン部のゲート交換。							
調査による補修箇所	1. 旧トンネルTD 300-345 m区間の構造ひび割れ	以下の代替案による検討。 <table border="1" style="width: 100%; text-align: center;"> <tr> <td style="width: 50%;"> 鋼製支保工法 鋼製支保工による補修 </td> <td style="width: 50%;"> ロックボルト工法 ロックボルトによる補修 </td> </tr> </table>	鋼製支保工法 鋼製支保工による補修	ロックボルト工法 ロックボルトによる補修				
	鋼製支保工法 鋼製支保工による補修	ロックボルト工法 ロックボルトによる補修

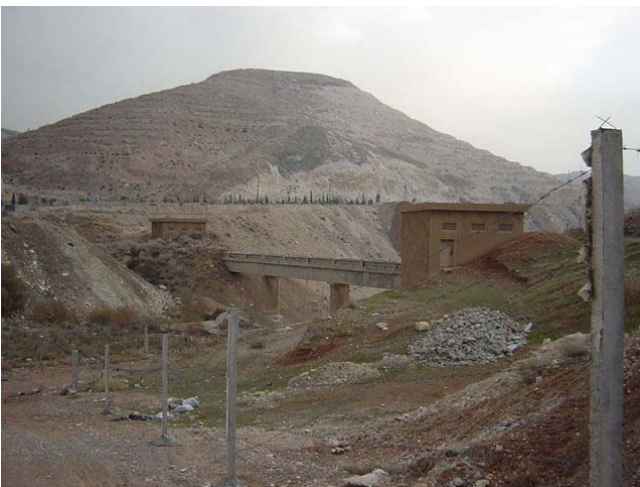
旧トンネルの水路橋 No.3 (橋長 60 m)。1960 年代に外面補強された桁部分の鉄筋が腐食し、鉄筋を被うコンクリートが剥離しているため、補修が必要。

No.3 水路橋は一度補強されているが、桁部分のコンクリートが剥離し、鉄筋が腐食している。桁部分を補修のため切開したりするのは危険と判断されるので、桁下に炭

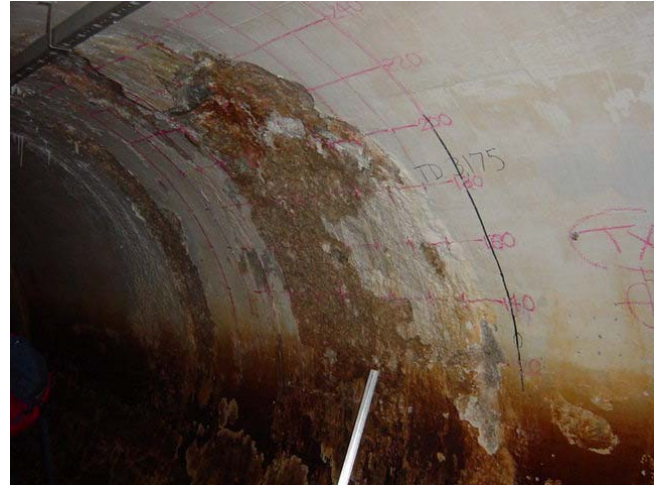
新トンネルのコンクリート劣化箇所 (TD 3,170 付近)。表層部が軟質化し剥離している。トンネル背面から供給される腐食性物質 (硫酸塩) によるものと判断され、補修が必要。

劣化の原因を考察すると、先ず考えられるのは、トンネル内の流水や、トンネル外からの湧水による洗掘や擦り減りによる物理的劣化である。劣化の範囲は通常の流水面より上のトンネルアーチ部であるため、トンネル内の流水による可能性はない。トンネル外からの湧水量は滲む程度の微量であるため、トンネル外からの湧水による物理的劣化の可能性もない。探針測定の結果によると、この最大劣化箇所より離れるに従い、劣化深さが通減することから、コンクリートの打設不良による品質低下とは想定し難い。掘削時の地質観察記録によれば、この付近には硬石膏脈が分布している。地下水に含まれる硫酸塩がコンクリート内に浸透し、劣化が顕在化したものとするのが妥当である。

新トンネルの入口より3,170 m付近のコンクリート劣化箇所は、トンネル背面からの腐食性物質(硫酸塩)により被害を受けていると思われる。トンネル延長方向の6 m区間に渡り、表面を15 cm深さに削り取り、FRP板を設計断面に設置した後、FRP板とコンクリートの隙間(15 cm厚)を耐食性の樹脂モルタルにて充填する。

2. 新トンネルTD 3,168 - 3,172 m区間のコンクリート劣化	表層の劣化部の15 cmを除去し、防水板を設置し、樹脂モルタルを充填する。

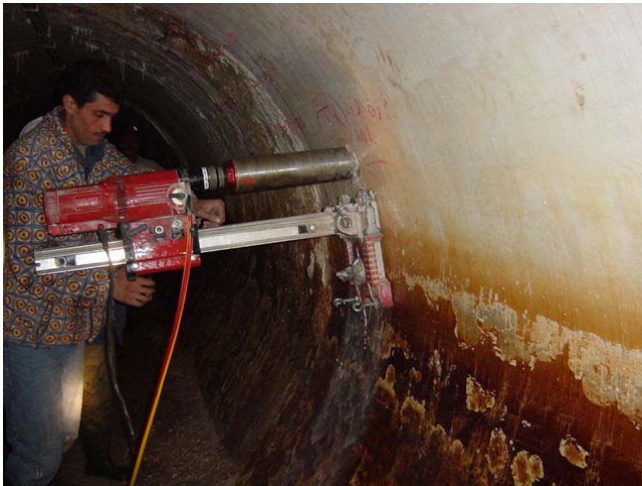
新トンネルのコンクリート内部の状態・強度を把握するために行われたコア採取。旧トンネルでも 5 箇所でもコアを採取し強度試験を行った。

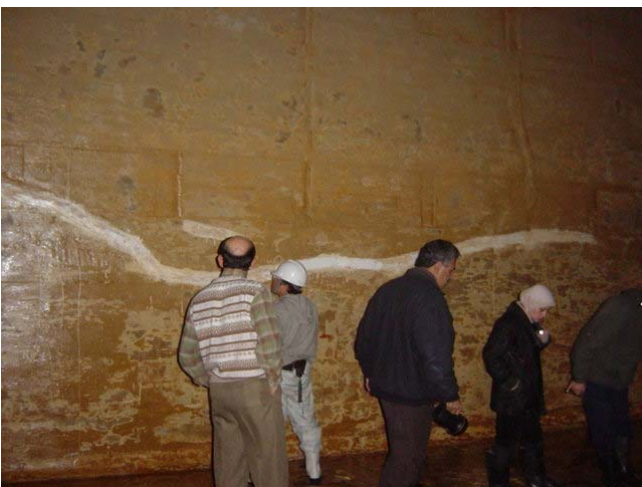
新ワリ地下貯水池槽 No.4 の壁面ひび割れの修理跡。壁面が孕みつつある、と言われている。

トンネル出口は、水供給量を調整するための地下貯水池(新・旧ワリ貯水池)に連結されている。新ワリ貯水池は4槽の地下空洞(体積 $61,400 m^3 = 4 \times 15,350 m^3$)から構成され、3・4番槽の底版及び壁面にはひび割れの損傷が見られる。DAWSSAは1999年5月にひび割れを跨いで、70枚のガラス片を貼り付けた。ひび割れ幅10 mmの補修も報告されている。2002年6月のレポートでは、壁面には大きな変位が見られな

かったが、底版に貼り付けたガラス片は壊れた（破損したガラス片数は不明）、との報告である。1999年から2002年までに、底版はひび割れを挟んで段差変位していることが少なくとも分かる。地下空洞の定量的な変位観測が行われていないため、今後、更に空洞変位が進行し安定性に重大な影響を与えるのか予見が出来ない。早急に変位・歪の観測を開始すべきである。

り、DAWSSA 自身による維持管理が出来る体制とする。トンネルと一体に運用しているワリ地下貯水池の変位挙動のモニタリングも欠かせない。側壁・底版にはひび割れが生じ、DAWSSA がひび割れ箇所ガラス片を貼り付けた観測では、一部ガラス片が割れ、ひび割れ箇所が変位していることが分かる。定量的で経時的に地下空洞変位を観測する計器を同貯水池に設置し、DAWSSA が継続して観測が出来ることを目指すソフトコンポーネントを実施する。

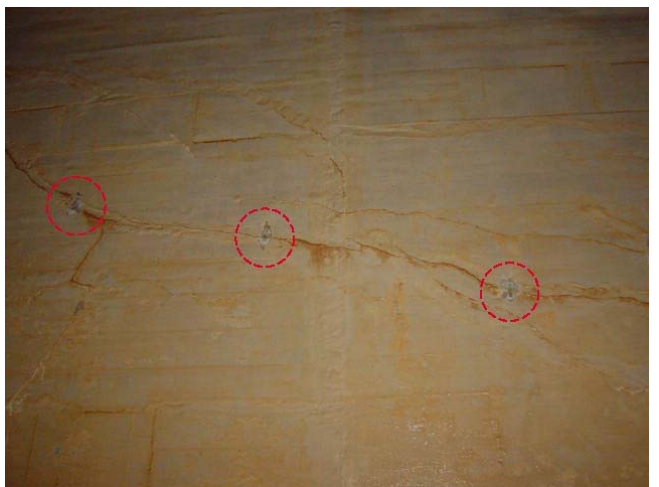
新ワリ地下貯水池槽 No.4 の壁面ひび割れ部に、ガラス片を貼付け変動を観測中。

貯水池の内空変位の観測、コンクリートひび割れを跨いだ変位の観測、鉄筋の応力観測が最低限、必要となる。内空変位の観測は、レーザー観測機にて行う。コンクリート変位・鉄筋応力は歪ゲージを貼り付けて、観測する。4槽の貯水池について出来るだけ多くの測定点を取るのが望ましいが、測定機材調達額の高騰を防ぐために、一番ひび割れ被害の大きい4番槽又は3番槽の半分の断面にて計測する。詳細設計調査時に地質調査報告書をレビューしたり現地確認により、対象槽を決定する。約1年間の測定の後、コンサルタントは測定結果を空洞3次元モデルに取り入れ、測定結果に対応する地盤常数の解析を行う。得られたモデルを用いて、変位が増大した場合の、安全度を推定できるようにする。安全度が低下した場合の、推定される対策も立案する。

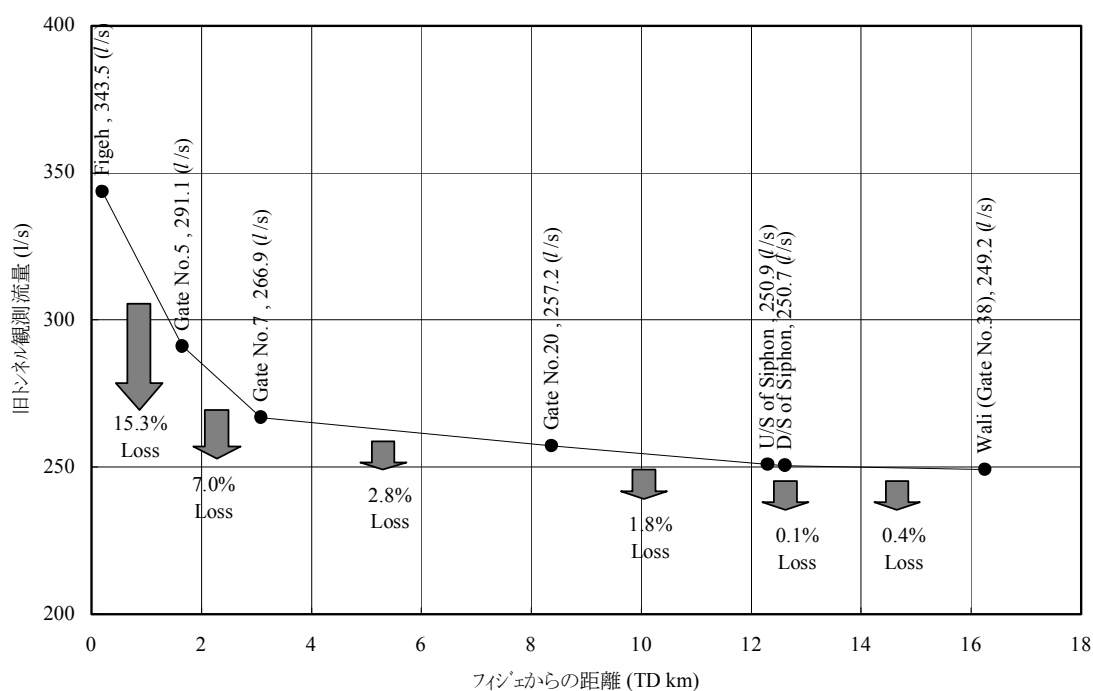
旧トンネルの施工時には、掘削ズリの搬出やコンクリート搬入のために 37 箇所の横坑が建設された。現在はその内、9 箇所から旧トンネルへ入坑が可能である。トンネル入口・出口を含め 7 箇所の地点で流量観測（電磁波流速計による流速計測及び水圧式水深計による水深計測）を実施した（2004 年 12 月 13 日）。調査団の流量観測結果を以下に示す。

測定場所	距離 (m)	測定流量 (l/s)	流量比	区間ロス率
1. フィジエ入口	TD 260	343.5	100.0 %	-
2. ゲート No.5	TD 1,655	291.1	84.7 %	15.3 %
3. ゲート No.7	TD 3,090	266.9	77.7 %	7.0 %
4. ゲート No.20	TD 8,379	257.2	74.9 %	2.8 %
5. 逆サイフォン入口	TD 12,300	250.9	73.0 %	1.8 %
6. 逆サイフォン出口	TD 12,620	250.7	73.0 %	0.1 %
7. 刈出口(ゲート No.38)	TD 16,254	249.2	72.5 %	0.4 %
合計				27.5 %

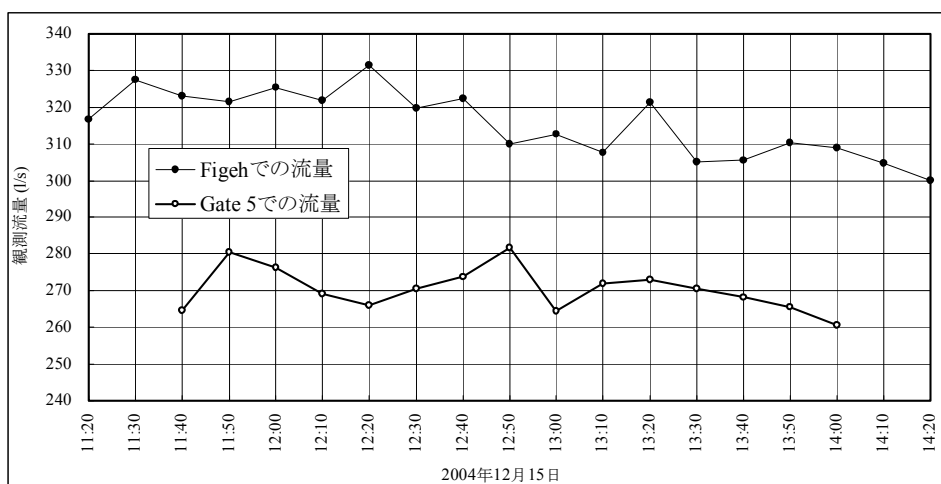
流量観測中、フィジエ入口のゲートは一定開度とし、トンネルからの分岐管は全て閉じた。計測は上流から実施し、上記各点での計測は 5 分おきに 5 回の測定を行い平均とした。上記観測値を確認するためフィジエ入口とゲート No.5 で、時間を継続して測定した（2004 年 12 月 15 日）。観測した平均流速は 0.75 m/s であるから、フィジエ入口からゲート No.5 までの到達時間は約 30 分と算定される。結果を下図に示す。

この測定でも、15.0%のロス率が計測され、上記計測（12月13日計測）は妥当であることが確認された。

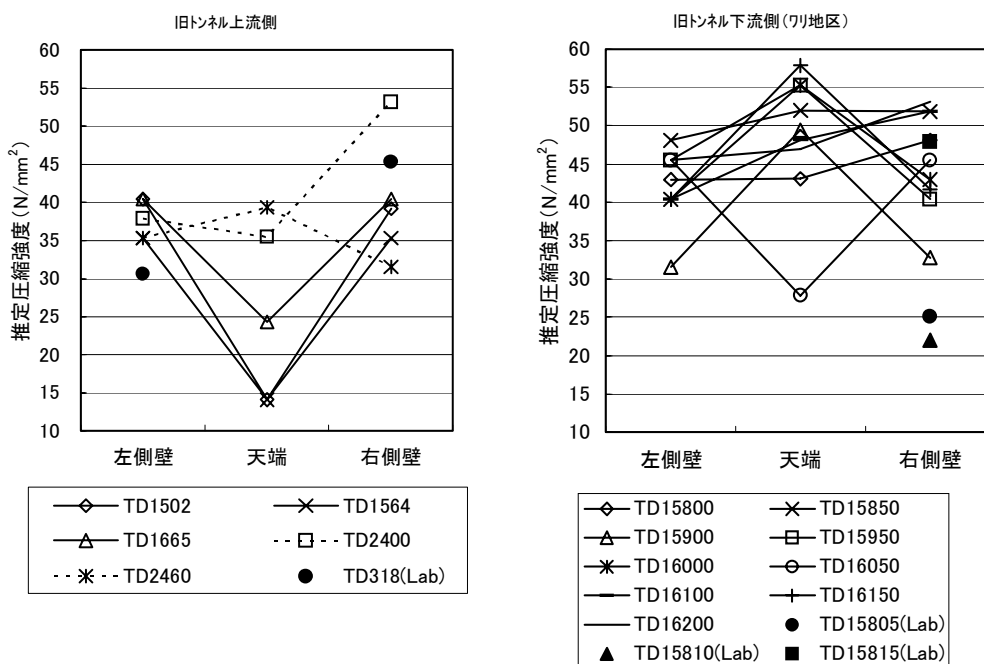
旧トンネルのコンクリート強度試験の結果は、下図に示すとおりである。矩形断面の頂版（天端）で剥離・剥落が顕著な TD 1,465～1,670 区間で実施した 3 箇所を除いては、強度の高い結果が得られた。

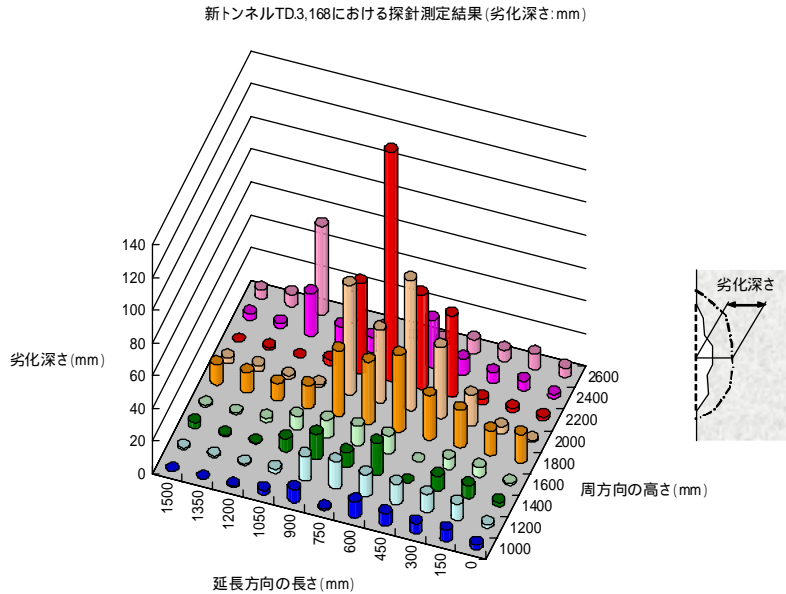
コア採取によるコンクリート強度試験を補完するため、新トンネルの TD 3,168、TD 3,169、TD 3,172 の劣化箇所については、劣化の範囲及び深さを把握する目的で、電動ドリルのトルクの変化による劣化深さの探針測定を行い、推定した劣化域の削除前後の健全性を比較するため、テストハンマー（反発硬度法）を用いて反発度を測定した。劣化箇所を 15 cm 四方の格子に分割し、各交点で試験を実施した。結果を以下に示す。

探針測定により推定した劣化深さは、最大で約 140mm であるが局所的であり、残存するトンネル覆工の巻厚も約 25cm と設計巻厚以上あるため、構造的な問題はないと判断する。劣化の状況を観察すると、コンクリートは層状に膨張・剥離し、砕けやすく軟質である。

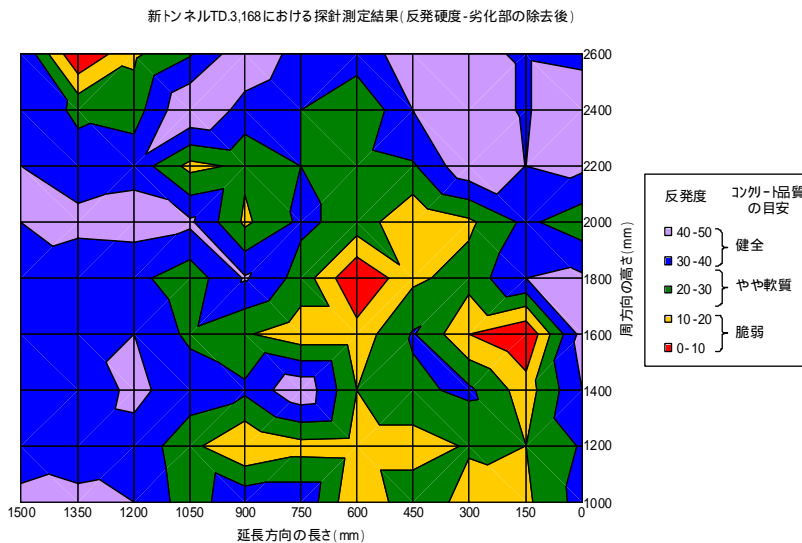
探針測定で推定した劣化域を人力で除去した後にテストハンマーによる反発度測定を行った。その結果を左図に示す。削除前の反発度 10 以下の脆弱な箇所は、概ね良好な反発度 20 以上に変化することから、コンクリートの劣化は表層部に限定されたものと考えられる。

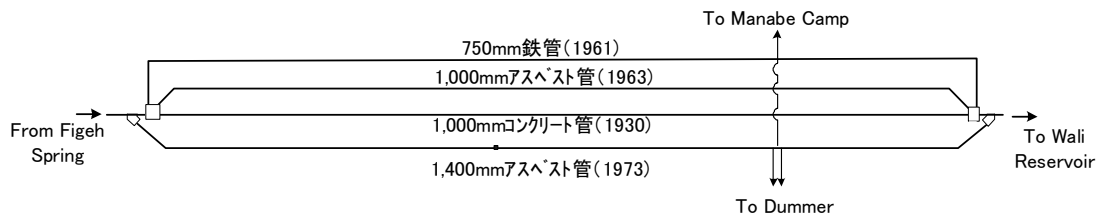
旧トンネル サイフォン部 平面図

旧トンネルのサイフォン部には、下図に示すとおり 4 系統のサイフォン管が敷設されているが、1973 年に敷設された $\Phi 1,400\text{mm}$ のアスベスト管が主要系統として現在使用している。同管の抜水による管内目視調査を上流側呑口部より実施した。管胴には損傷によるアスベストの露出はなく、表面の擦り減りもほとんどない状況であった。また、伸縮継ぎ手部の開口量は大きいところで 20～30mm 程度あるが、管内及び地表の目視調査からは漏水している状況は確認されず、流量観測による旧トンネル水収支調査の結果も勘案すると、止水処理の効果が維持されているものと判断した。曲がり部は鋼製パイプを使用しており、表面の塗装が剥がれ腐食している。

1963年及び1996年に地滑り・地盤沈下が発生し、サイフォンパイプに損傷が生じた。同地域は軍施設内に位置し、重機の往来も多い。重機によるパイプの損傷も懸念される。事故を防ぐべく対策が必要である。1996年の事故は、1,000mmアスベストパイプの最下部にパイプ方向の断裂が生じ、隣接する2本の継ぎ手部も地盤沈下により損傷した。レバノンよりパイプを輸入し、交換した。同地域には不法住居が増加している。同種の事故による浸水被害を防ぐために、不使用のパイプは常時、抜水しておくのが良い。

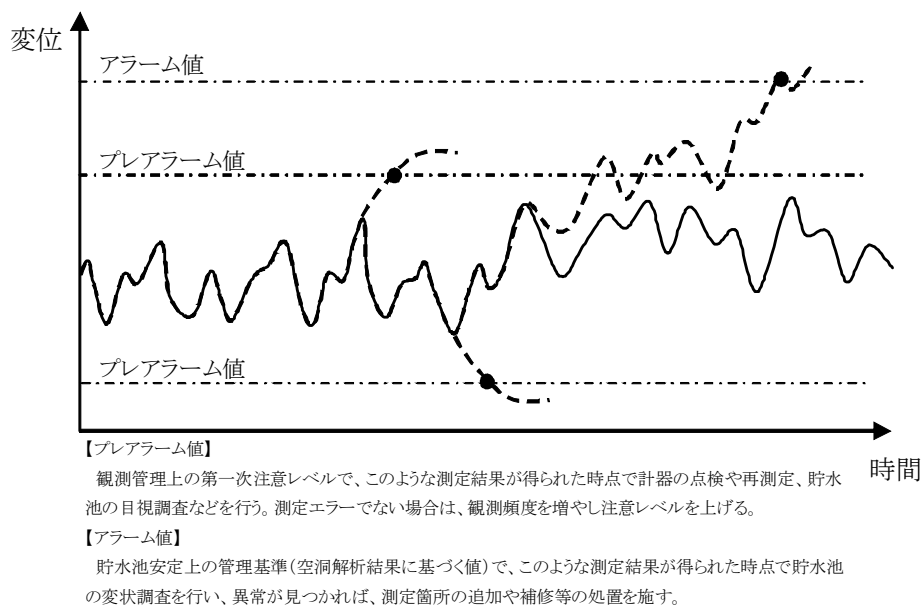
解析から得られたアラーム値と経時的変位のイメージ図を下記に示す。DAWSSAはチャートを用いながら、継続して数年間、測定を行う。

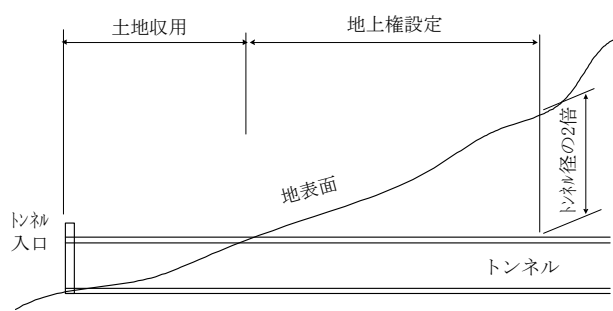
縦断面図

- b) 新トンネルは山奥深くに位置しているので、土被り厚が十分であり問題とはならないが、旧トンネルはバラダ川沿いに位置しており、土被り厚が不十分な箇所が多い。旧トンネルの入口から 3 km 区間は、土被り厚が不十分のため、構造クラック・コンクリートの剥離・樹根の混入がみられ、漏水率も大きい。土被りがトンネル高さの 2 倍以下 ($3.6\text{ m} = 1.8 \times 2$) の箇所は、地表に旧トンネル線形上に中心線を新規に設置し、中心線から右図に示す範囲にフェンスを DAWSSA が設置すべきである。法規が整備されれば、DAWSSA は地主と交渉の上、補償金を支払うと共に地上権を設定すべきである。土被りが少ない箇所に家屋が建設されている場合、増築・改築する際には現状以上の荷重とならぬように、許可制とすべきである。
