**INFORME DEL ESTUDIO DE DISEÑO BÁSICO  
PARA  
EL PROYECTO DE RECONSTRUCCIÓN DE  
DOS PUENTES SOBRE PRINCIPALES  
CARRETERAS EN LA ZONA SUR  
EN  
LA REPÚBLICA DE HONDURAS**

**JULIO, 2005**

**AGENCIA DE COOPERACIÓN INTERNACIONAL DEL JAPÓN**

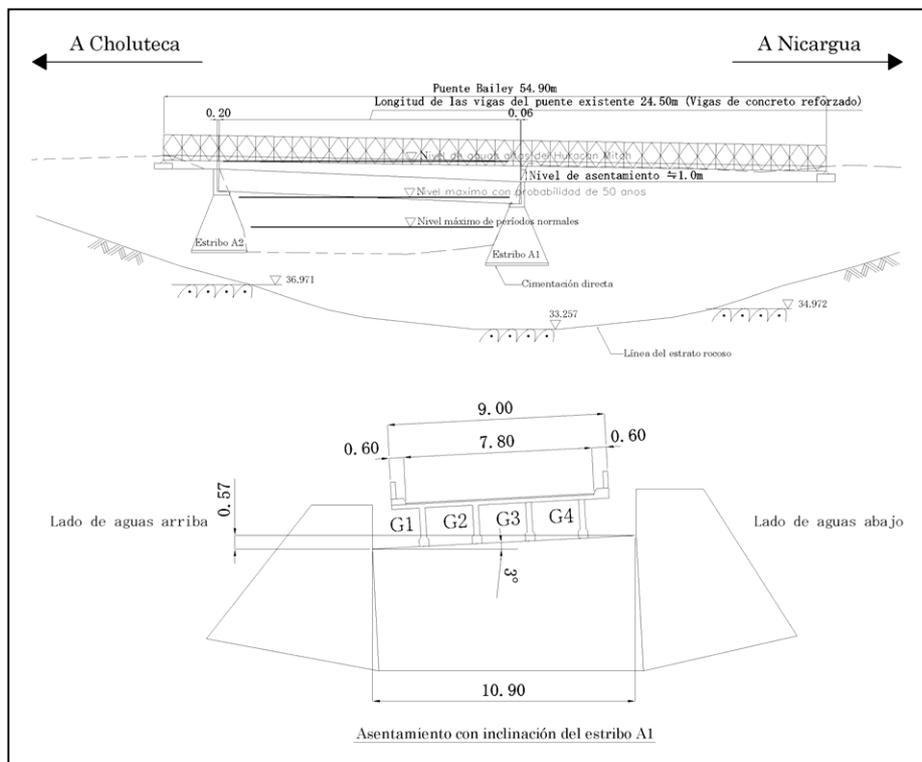
Figura 2.2.2.1-1: Estado de Deformación de la Estructura General del Puente Las Hormigas

Como se muestra en la Figura 2.2.2.1-1, el estribo A1 se ha asentado en forma considerable y está inclinado hacia el lado de aguas arriba. Sin embargo, en el estribo A2 no se observa ninguna inclinación por asentamiento. Cuando se produjo el asentamiento con inclinación pronunciada hacia aguas arriba en el estribo A1, se estima que la superestructura fue afectada por una gran fuerza de torsión generada durante este fenómeno.

En esta figura se presenta el nivel máximo de las crecidas del Huracán Mitch, el nivel de otras crecidas (nivel máximo con probabilidad de 50 años) y el nivel máximo de períodos normales.

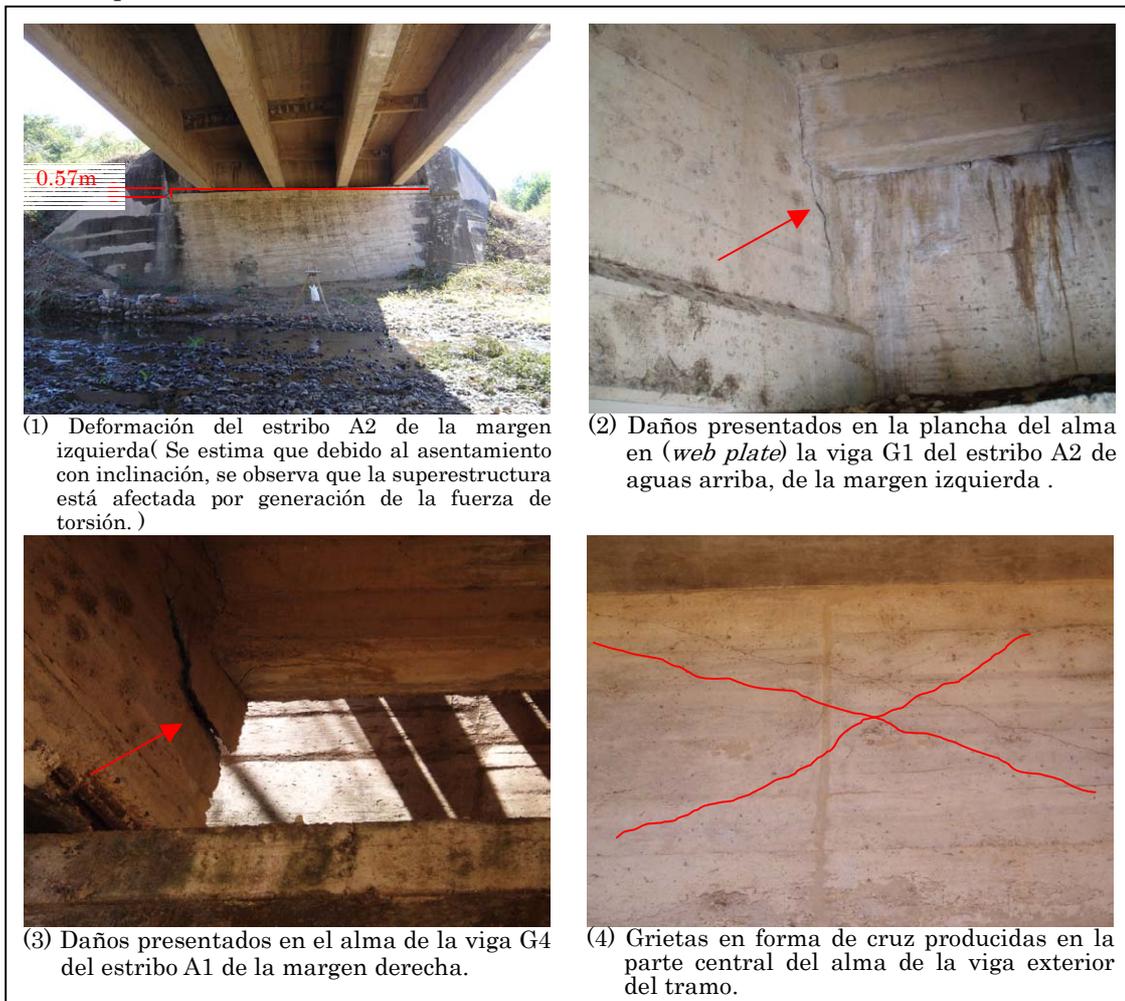
Foto 2.2.2.1-1: Estado de Daños Presentados en las Vigas de la Superestructura

En el extremo de las vigas y en la viga externa de aguas arriba se observan daños causados por la deformación del estribo. Como se muestra en la Foto 2.2.2.1-1 el extremo de las vigas está dañado y en la parte central de la viga exterior se observan grietas en forma de cruz. En base a esta situación, se considera que las causas que provocaron dichos daños, no se deben al asentamiento simple producido por la deformación de la estructura general, sino por la deformación acompañada del efecto de torsión.

- Las vigas de la superestructura están destruidas. Además, se presentan grietas notorias en las vigas, las cuales son difíciles de reparar.
- El estribo A1 está asentado e inclinado, y puesto que la cimentación directa no está apoyada en estrato firme es posible que más adelante se puedan generar deformaciones.
- En caso del estribo A2, aunque se considera que está en buenas condiciones, la profundidad de desplante de la cimentación es insuficiente con respecto a los efectos de socavación, y no está apoyada en estrato firme y seguro. Por este motivo, en un futuro cercano se puede producir asentamiento e inclinación por socavaciones.
- En cuanto a falta de longitud para el nuevo puente, se deberá tomar en consideración la influencia del nuevo río.

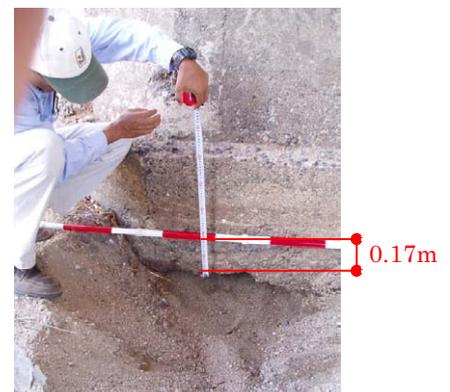
Foto 2.2.2.1-2: Profundidad de desplante de la Cimentación del Estribo A2

Aunque en el estribo A2 no se observaron asentamiento ni inclinación, tal como se muestra en la Foto 2.2.2.1-2 debido a la poca profundidad de desplante en la cimentación, el fondo ha quedado flotante por socavación. Esto es una situación preocupante, ya que en el futuro pueden producirse deformaciones por causa de socavaciones.

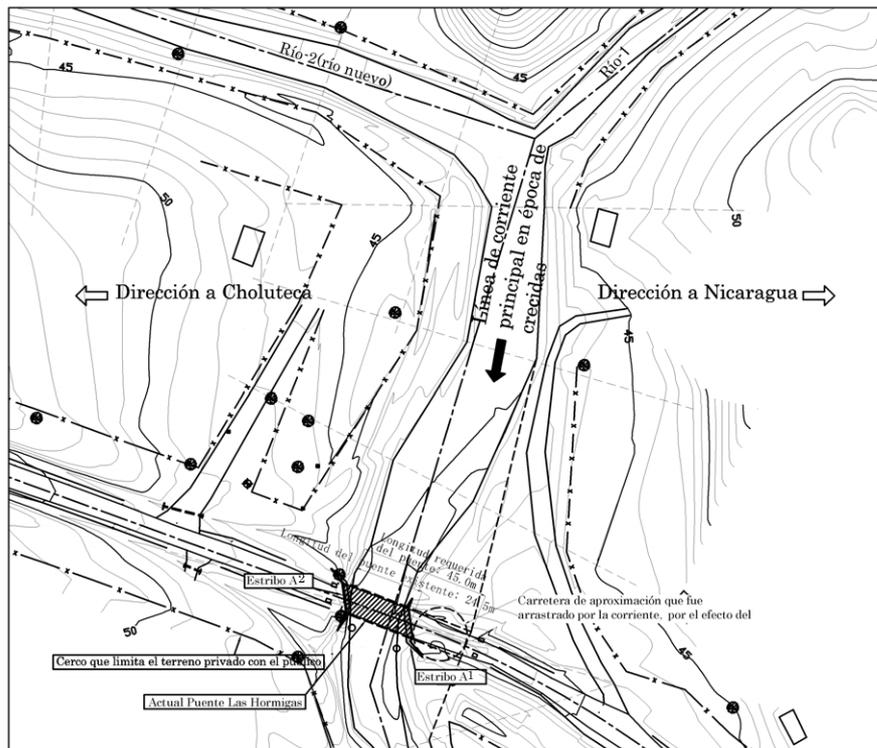
Figura 2.2.2.1-2: Estado Actual de la Zona de Ubicación del Puente Las Hormigas

En la Figura 2.2.2.1-2 se presenta el plano de ubicación actual del Puente Las Hormigas. A unos 175m aguas arriba del Puente confluyen los ríos 1 y 2. El río 2 es el río que se formó después del Huracán Mitch. El ancho del río 2 es aproximadamente 1.5 veces mayor que el del río 1. Se considera que la sección hidráulica correspondiente al sitio de ubicación del puente actual tiene suficiente capacidad de descarga respecto al río 1. Sin embargo, con la formación del nuevo río es evidente que la longitud de puente actual no sea suficiente. En la misma figura se describe la longitud requerida en base a las secciones del río aguas arriba y aguas abajo. Según lo confirmado en base a entrevistas a los moradores del sitio del Proyecto, se juzga que, debido al efecto del río 2, la dirección de la línea de corriente principal en época de crecidas será tal como se muestra en la figura. Y con el fin de proteger el nuevo puente será necesario construir espigones en el lado aguas arriba de la margen izquierda del río.

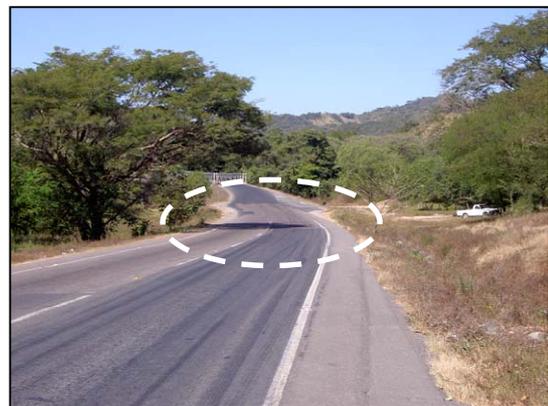
Foto 2.2.2.1-3: Desviación Brusca del alineamiento de la Carretera

Sobre el puente existente dañado de 24.5m longitud está construido el puente Bailey de 54.9m de largo. Sin embargo, a pesar de que la longitud del Puente se alargó no se ha corregido el alineamiento de la carretera, por lo cual se presenta un alineamiento horizontal brusco en la carretera de aproximación del lado de Nicaragua, antes de llegar al puente Bailey. (Refiérase la Foto 2.2.2.1-3) De acuerdo a los resultados de la entrevista realizada a los pobladores

de esta zona, por el Equipo de Estudio de Diseño Básico, en dicho punto ocurren accidentes de tráfico entre dos(2) a tres(3) veces por mes. En caso de alargar la longitud del nuevo puente respecto a la del puente existente, habrá que modificar el alineamiento de la carretera de aproximación.

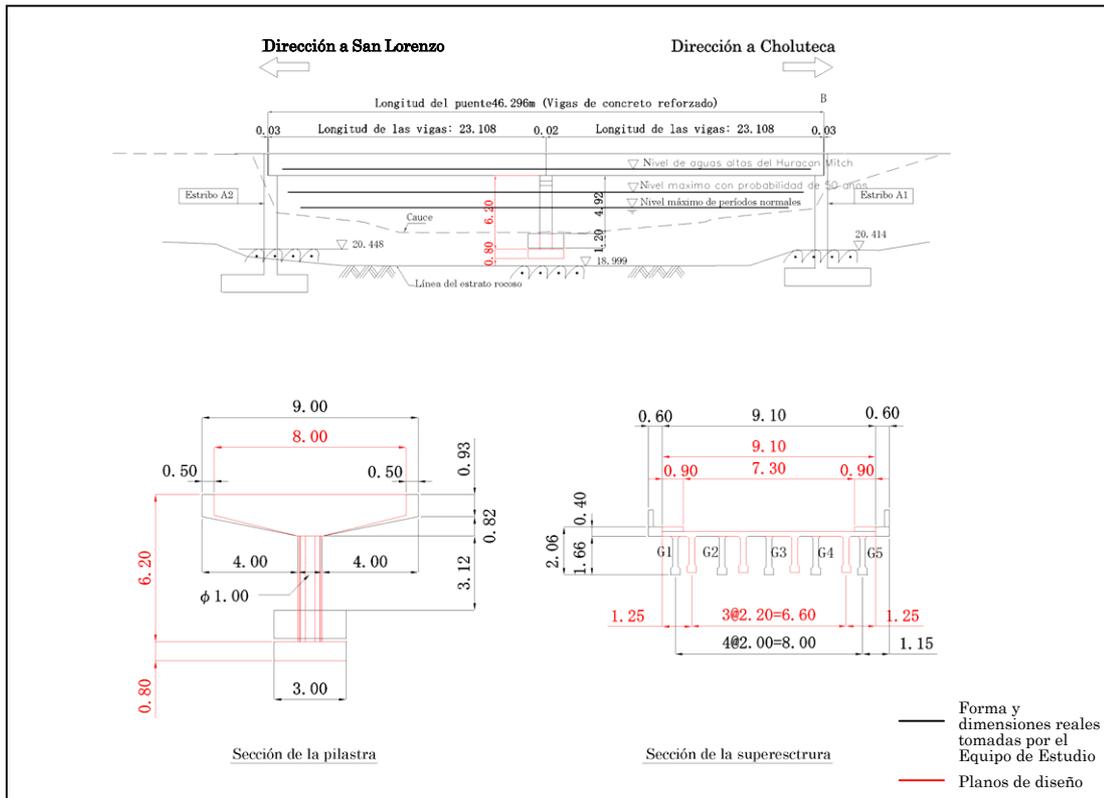
Figura 2.2.2.1-3: Estado Actual del Puente Agua Caliente

En la Figura 2.2.2.1-3 se presenta la sección longitudinal del puente y el alineamiento estimado del estrato rocoso, de acuerdo al resultado del estudio de perforación. En esta figura se muestra la diferencia entre las dimensiones reales tomadas por el equipo de estudio y las dimensiones correspondientes al plano de diseño, y asimismo se indica el nivel de agua de todas las crecidas ocurridas. La profundidad de desplante de la cimentación es menor que el valor de diseño, y no llega al estrato soportante sano. Por lo consiguiente, es posible que el suelo de la cimentación pueda derrumbarse y erosionarse por socavación, produciendo la caída brusca de las vigas apoyadas sobre los estribos.

En lo que se refiere a la longitud del puente, de acuerdo al nivel máximo de crecida de 50 años de probabilidad, aparte de la crecida del Huracán Mitch, investigado mediante entrevistas a los moradores, la altura libre desde el nivel inferior de las vigas es de aproximadamente 1.4 m, con lo cual se estima que con la longitud del puente existente se puede obtener suficiente capacidad de descarga.

presenta en la Figura 2.2.2.1-3, la longitud real es mayor que la longitud de diseño. Esto implica que el esfuerzo unitario estimado sobrepasa, sin duda, al esfuerzo admisible. Por lo tanto, se deberá realizar las obras de refuerzo de las mismas. El factor de seguridad de la sección transversal de la columna y la estabilidad de la cimentación, tanto en el caso normal como en el caso de terremotos es menor que el valor admisible. Tomando en consideración todas estas circunstancias, se deberá reconstruir la pilastra. En cuanto a la alternativa de refuerzo, no será apropiada por las mismas razones que el caso de la superestructura. Además, la cimentación es directa y no está bien empotrada en la roca. Esto resulta muy costoso para garantizar la seguridad en la construcción.

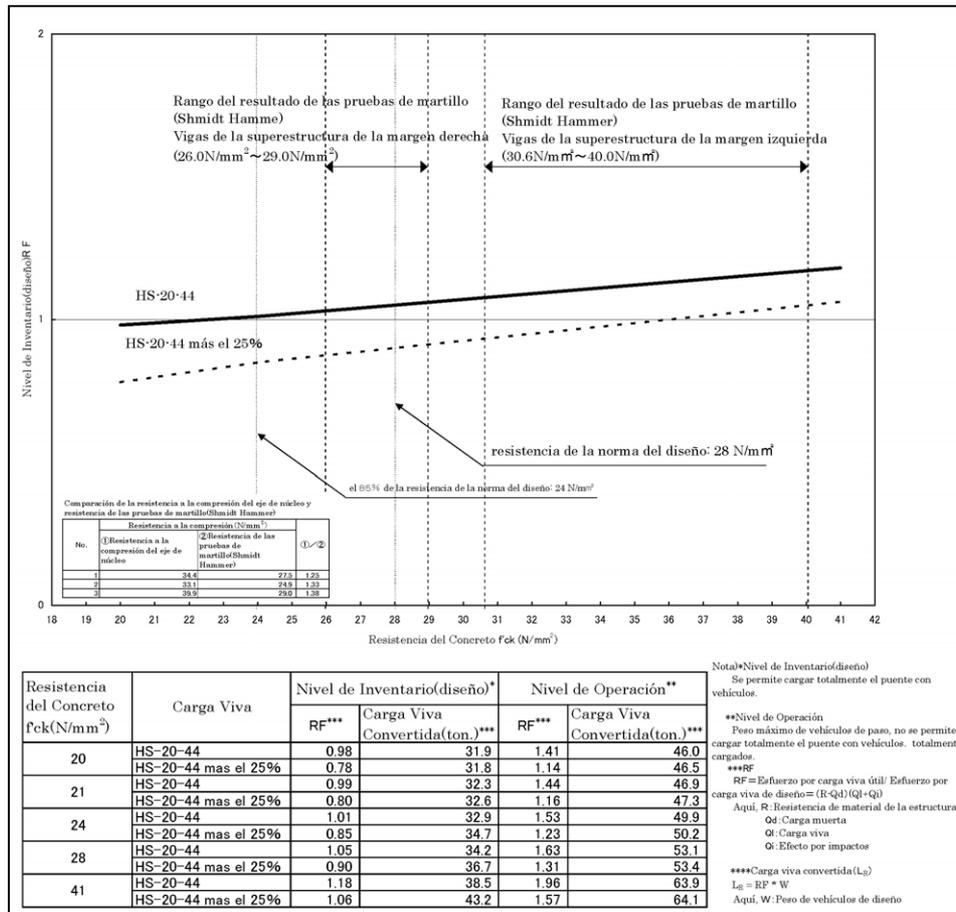
Figura 2.2.2.1-4: Resistencia de las Vigas Principales de la Superestructura del Puente Agua Caliente Existente

Y en caso del nivel de operación, se refiere al peso máximo permisible de vehículos en el puente, lo cual significa que no se permite cargar el puente entero con vehículos, (estado de congestionamiento de tráfico sobre el puente) ;(Se permite solamente el paso de una unidad.) Asimismo, en la misma figura se muestra el rango de la resistencia de las vigas de superestructura de acuerdo a la inspección realizada con el martillo (*schimdt hammer*) separando las vigas de la margen izquierda y derecha respectivamente.

A través de esta figura se puede comprender que la resistencia a la carga es suficiente para la carga viva diseñada originalmente de HS20-44, sin embargo para la carga viva de HS20-44 más el 25% (40.9 toneladas) que es su función esperada como el corredor logístico, la resistencia a la carga será insuficiente. Además existe una gran diferencia entre la resistencia del concreto de las vigas de la superestructura de la margen derecha y las vigas de la margen izquierda, lo cual afectaría considerablemente a la resistencia a la carga. De todas maneras, las vigas de ambos lados no tienen suficiente resistencia a la carga que satisfaga la carga viva de HS20-44 más el 25%.

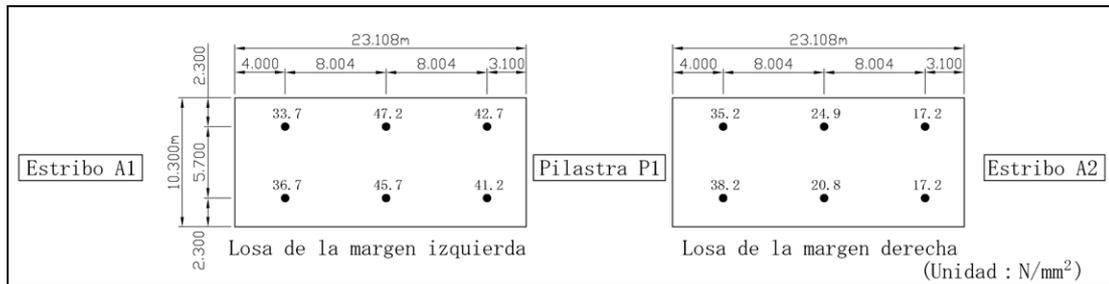
Figura 2.2.2.1-5: Resistencia de Concreto de la Losa del Puente Agua Caliente Existente

En la Figura 2.2.2.1-5 se muestra la relación de resistencia del concreto de la losa de piso. La resistencia mínima del concreto de la losa de la margen derecha del río es de 17.2N/mm<sup>2</sup>, que equivale aproximadamente al 60% de la resistencia de diseño original que es de 28N/mm<sup>2</sup>. Por lo tanto se deberá sustituir. La superestructura y la losa de piso es una sola estructura integrada de concreto reforzado, por lo cual en caso de cambiar la losa se también tendrá que cambiar las vigas.

Tomando en cuenta la situación arriba mencionada, en cuanto a la superestructura, si se analiza el punto de vista de seguridad contra la carga viva de HS20-44, habría que sustituir la superestructura de la margen derecha. Y en caso de satisfacer las funciones de seguridad requeridas para la carretera Panamericana o el Corredor Logístico, que es la carga viva de HS20-44 más el 25%, se deberá sustituir la superestructura en general. Aunque también existe otra alternativa de reforzamiento de la superestructura, en vista de que no se cuentan con los planos de terminación de obras, y no se puede saber con exactitud sobre las condiciones de distribución de las varillas de refuerzo, no es factible realizar la evaluación confiable en forma cuantitativa para la justificación. Por tal motivo, esta alternativa de reforzamiento no es apropiada, ya que no se garantiza la seguridad del puente después de la construcción.

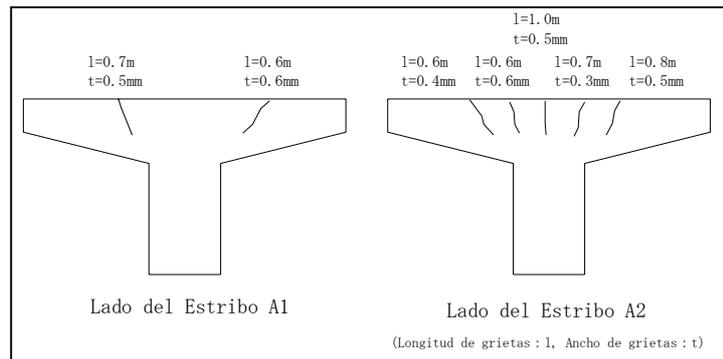
Figura 2.2.2.1-6: Estado de las Grietas en el Capitel de la Pilastra

En la Figura 2.2.2.1-6 se presentan las grietas producidas en el capitel de la pilastra. En el Cuadro 2.2.2.1-1 se describe el resultado de la inspección del esfuerzo unitario del capitel y la columna, el resultado de la inspección de seguridad está vinculado a la estabilidad de cimentación. Referente al capitel, tal como se

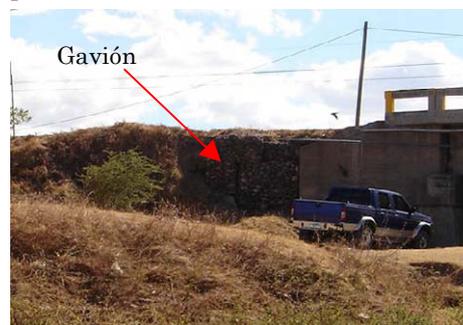
Foto2.2.2.1-4: Refuerzo Provisional de Terraplén del Estribo a base de gavión.

El terraplén del estribo de la margen izquierda quedó dañado a raíz de las crecidas provocadas por el Huracán Mitch y se ha realizado el refuerzo provisional a base de gavión. ( Referencia, Foto2.2.2.1-4)

Se estima que en época de crecidas la línea de corriente principal en época de crecidas, se desvía hacia la margen izquierda siendo el estribo de la misma margen izquierda el punto de impacto de la corriente. Por lo tanto, se requiere la protección del terraplén del estribo de la margen izquierda con muro de contención de concreto o algo similar.

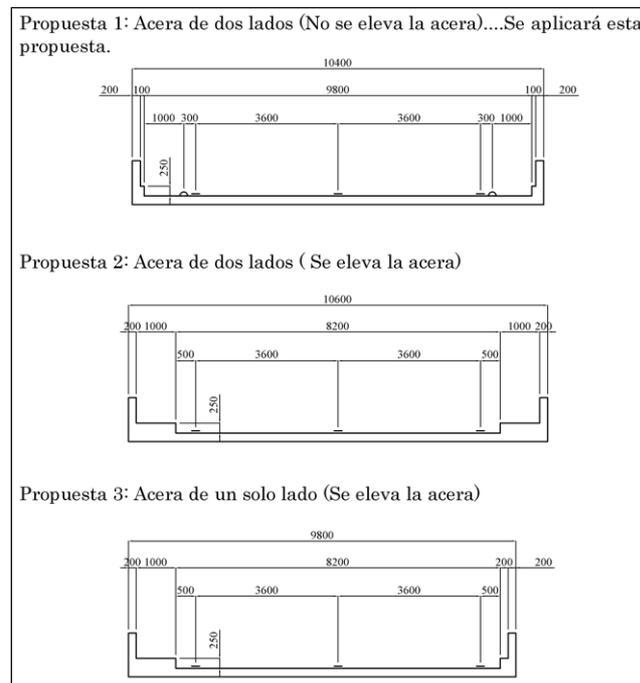
Figura 2.2.2.3-1: Propuesta de la Composición de Ancho Estándar de Puentes

- El ancho del carril será de 3.6m, lo cual está de acuerdo a la Norma de Estructura Geométrica Mesoamericana.
- Debido a que la acera no se elevará, se puede aligerar el peso de la superestructura y el diseño de las vigas y la subestructura resultaría más bajo en comparación con otras propuestas.

- Se puede garantizar la seguridad de peatones y bicicletas, ya que se tiene previsto instalar una barricada entre la calzada y la acera.
- Coincide con el ancho de los puentes que se encuentran sobre la carretera nacional CA-1 y CA-3

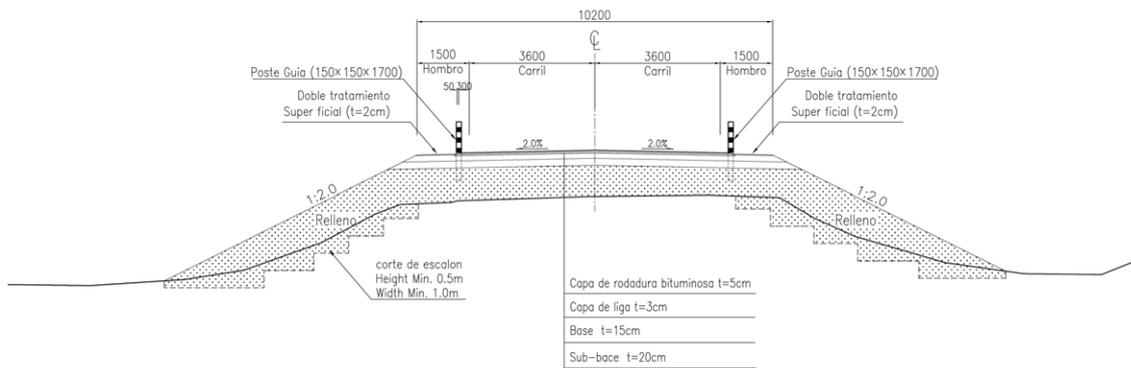
Figura 2.2.2.4-2: Sección estándar de Carretera de Aproximación Para el Puente Las Hormigas.

En la Figura 2.2.2.4-2 se presenta la sección estándar de carretera de aproximación para el Puente Las Hormigas.

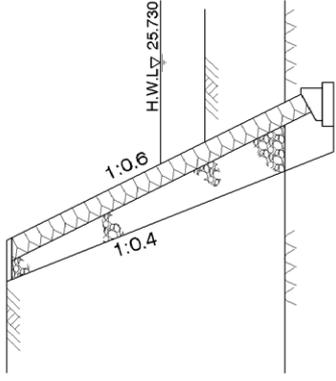
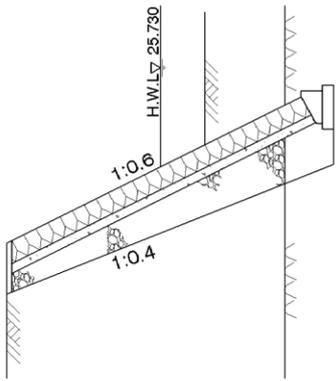
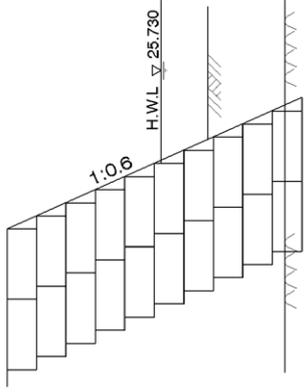
Cuadro 2.2.2.4-1: Cuadro Comparativo del Método de las Margenes del Puente Las Hormigas

Mampostería en Seco	Mampostería en Húmedo	Gavión

Costo de Construcción	1.2	1.7	2.1
Periodo de Obras de Construcción	1.0	1.8	1.5
Manejabilidad en Construcción	Se necesitan piedras con tamaños uniformes. Dificultad en control de los trabajos acabados.	Debido a que no se puede asimilar el asentamiento de la tierra de fondo, en forma eficaz, sería necesario llevar el control de compactación. Hay dificultad de efectuar las obras de construcción, durante la época de lluvias. Hay poca posibilidad de derrumbamiento de la tierra de fondo, es firme.	Bastantes experiencias en obras de construcción y es fácil de instalar.
Durabilidad	Se dañara fácilmente por el desplazamiento de mampostería. De los cuatro métodos de las obras, es el que tiene más riesgo de absorber la tierra de fondo cuando baja el nivel de agua.	Hay poca posibilidad de derrumbamiento de la tierra de fondo, es firme.	Hay riesgo de absorber tierras de fondo, cuando baja el nivel de agua. Debido a que hay diferencia de humedad relativa entre la época de lluvias y la época seca, los alambres de acero se oxidan fácilmente. Se asimila el asentamiento de tierras de fondo y deformaciones, y es estable.

Impacto Medio Ambiental	Hay posibilidad de que se crún los seres vivientes de mucha variedad, debido a múltiples orificios.	Se limita el desplazamiento de seres vivientes del entorno y el río, pero por zonas. Por lo que, no se considera que sea pres oblemático.	No se observa ningún problema en particular.
Mantenimiento	Puntos de Inspecci	Inspección de la absorción de tierras de fondo y estado de deterioro de estera para prevención de desplazamiento, daños y absorción de la mampostería.	Absorción de la tierra de fondo, deformación del gavión, daños de piedras, oxidación de los alambres de acero.
	Método de Reparación de la Deformación por Asentamiento	Configurar y reparar.	Configurar y reparar.
Adaptabilidad	×	○	△
