インドネシア国

北スマトラ沖地震津波災害緊急復旧・復興支援プログラム
(北スマトラ西岸道路復旧支援プロジェクト)

最 終 報 告 書

独立行政法人 国際協力機構
社会開発部

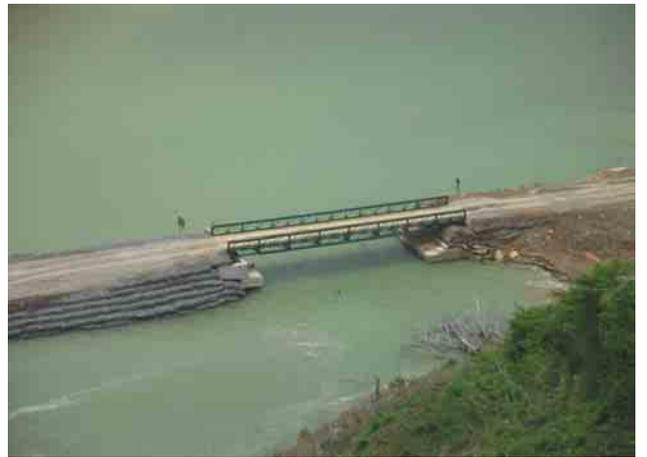
KM 27+840 Peulot Bridge (bailey+gabion protection)

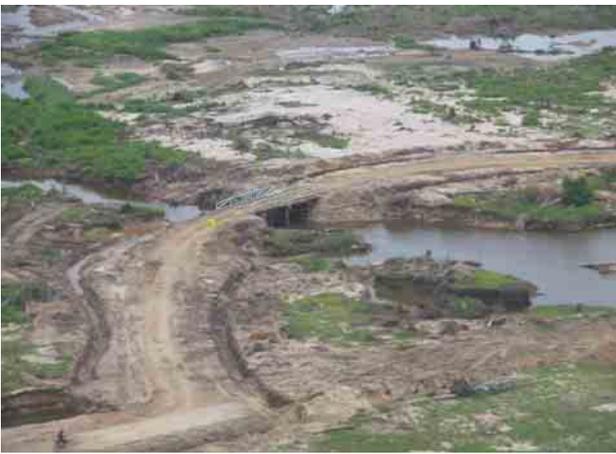
KM 164+540 Bakong 1 Bridge (west coast road)
(Reconstruct with concrete bridge along straight alignment)

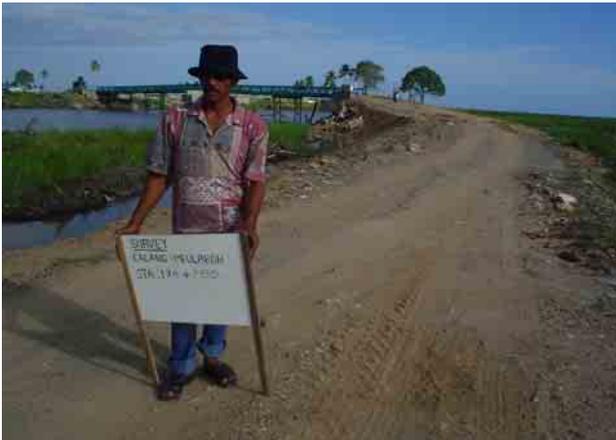
KM 174+250 (west coast road)
(Approach embankment and AC pavement)

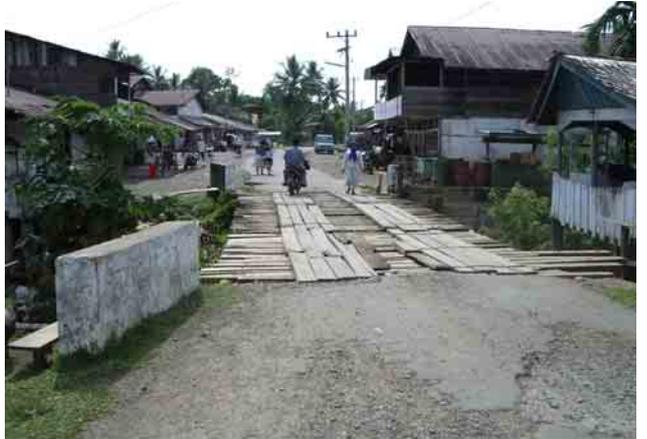
KM 236+183 Kureung Wayla Bridge (original village road)
(Reconstruct with concrete bridge)

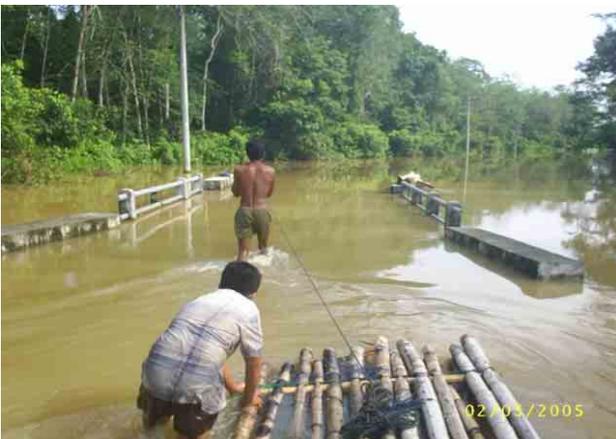
KM 246+800 (original village road, flood section)
(Raise road by embankment and AC pavement)

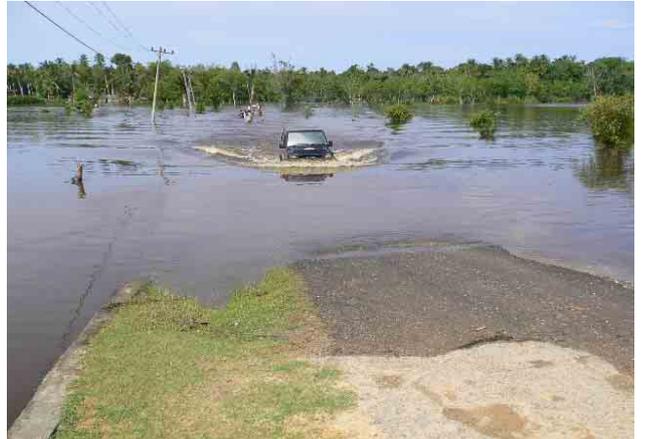
KM 251+000 (original village road, flood section)
(Raise road by embankment and AC pavement)

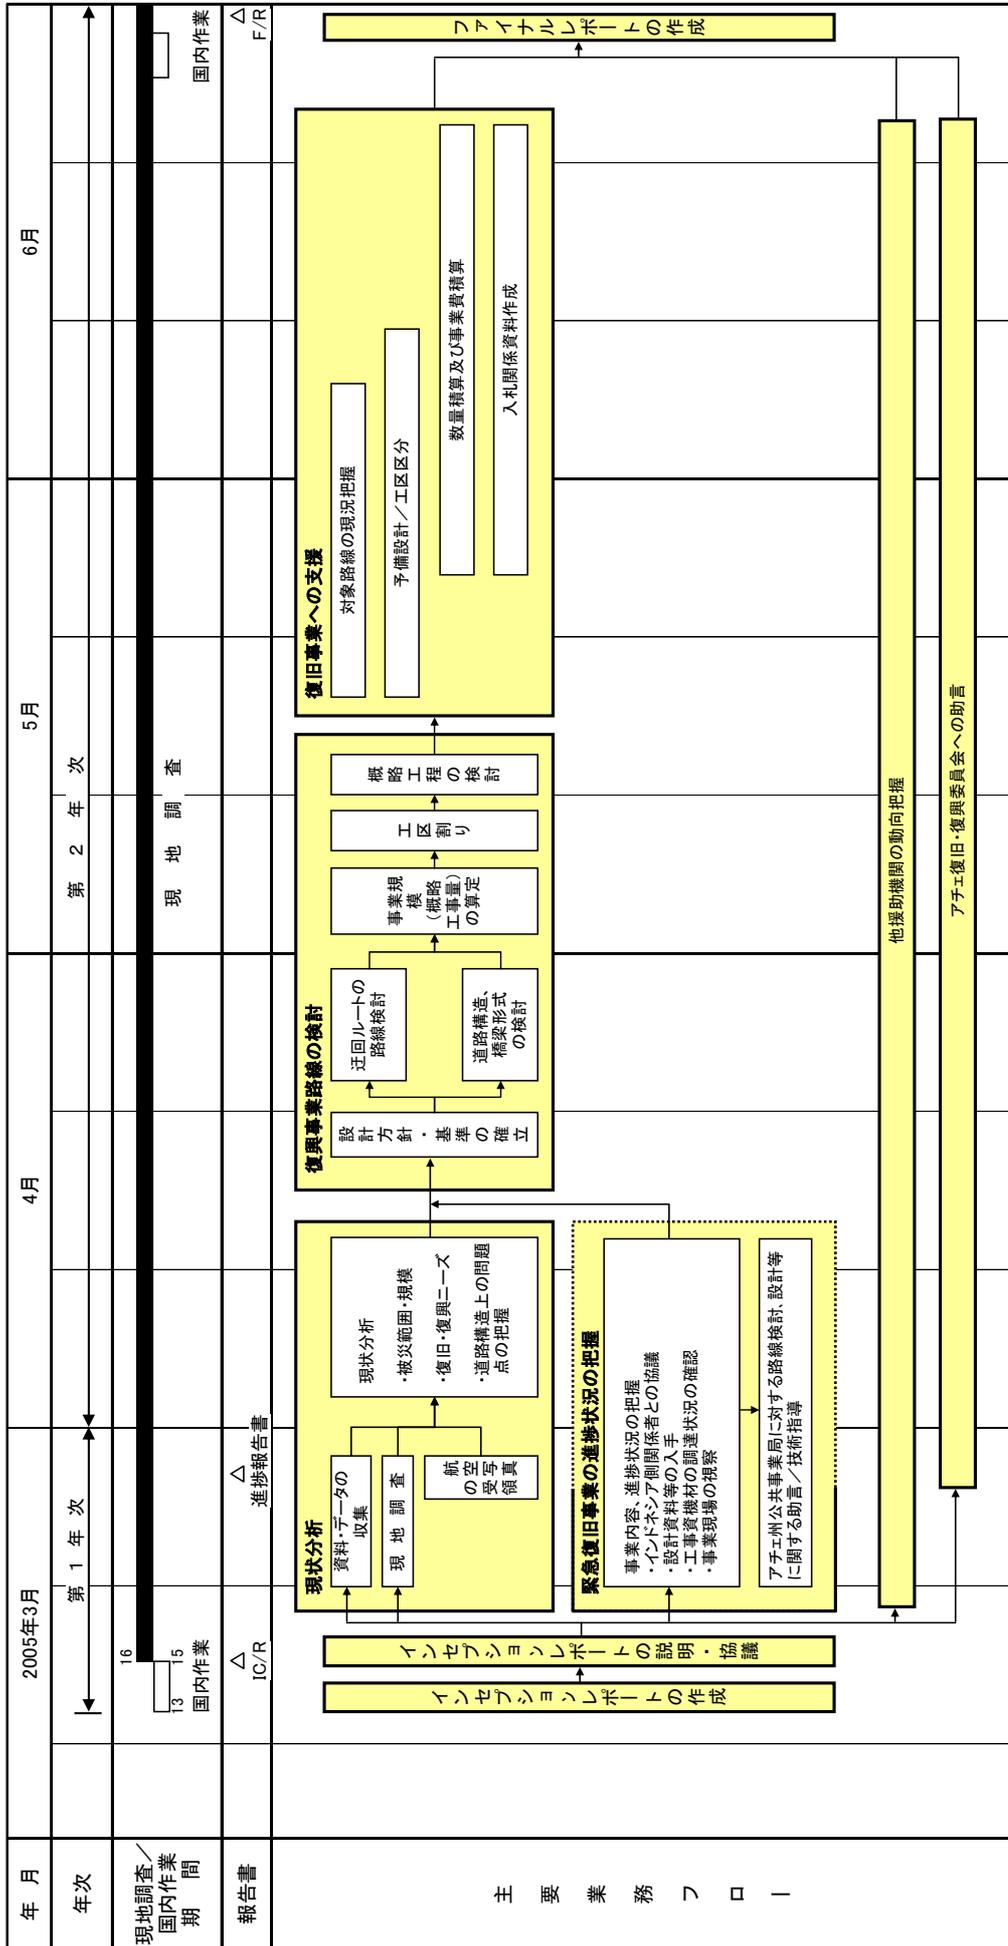
図 1.5-1 業務全体のフローチャート

調査の工程を表 1.5-1 に、調査フローを図 1.5-1 に示す。

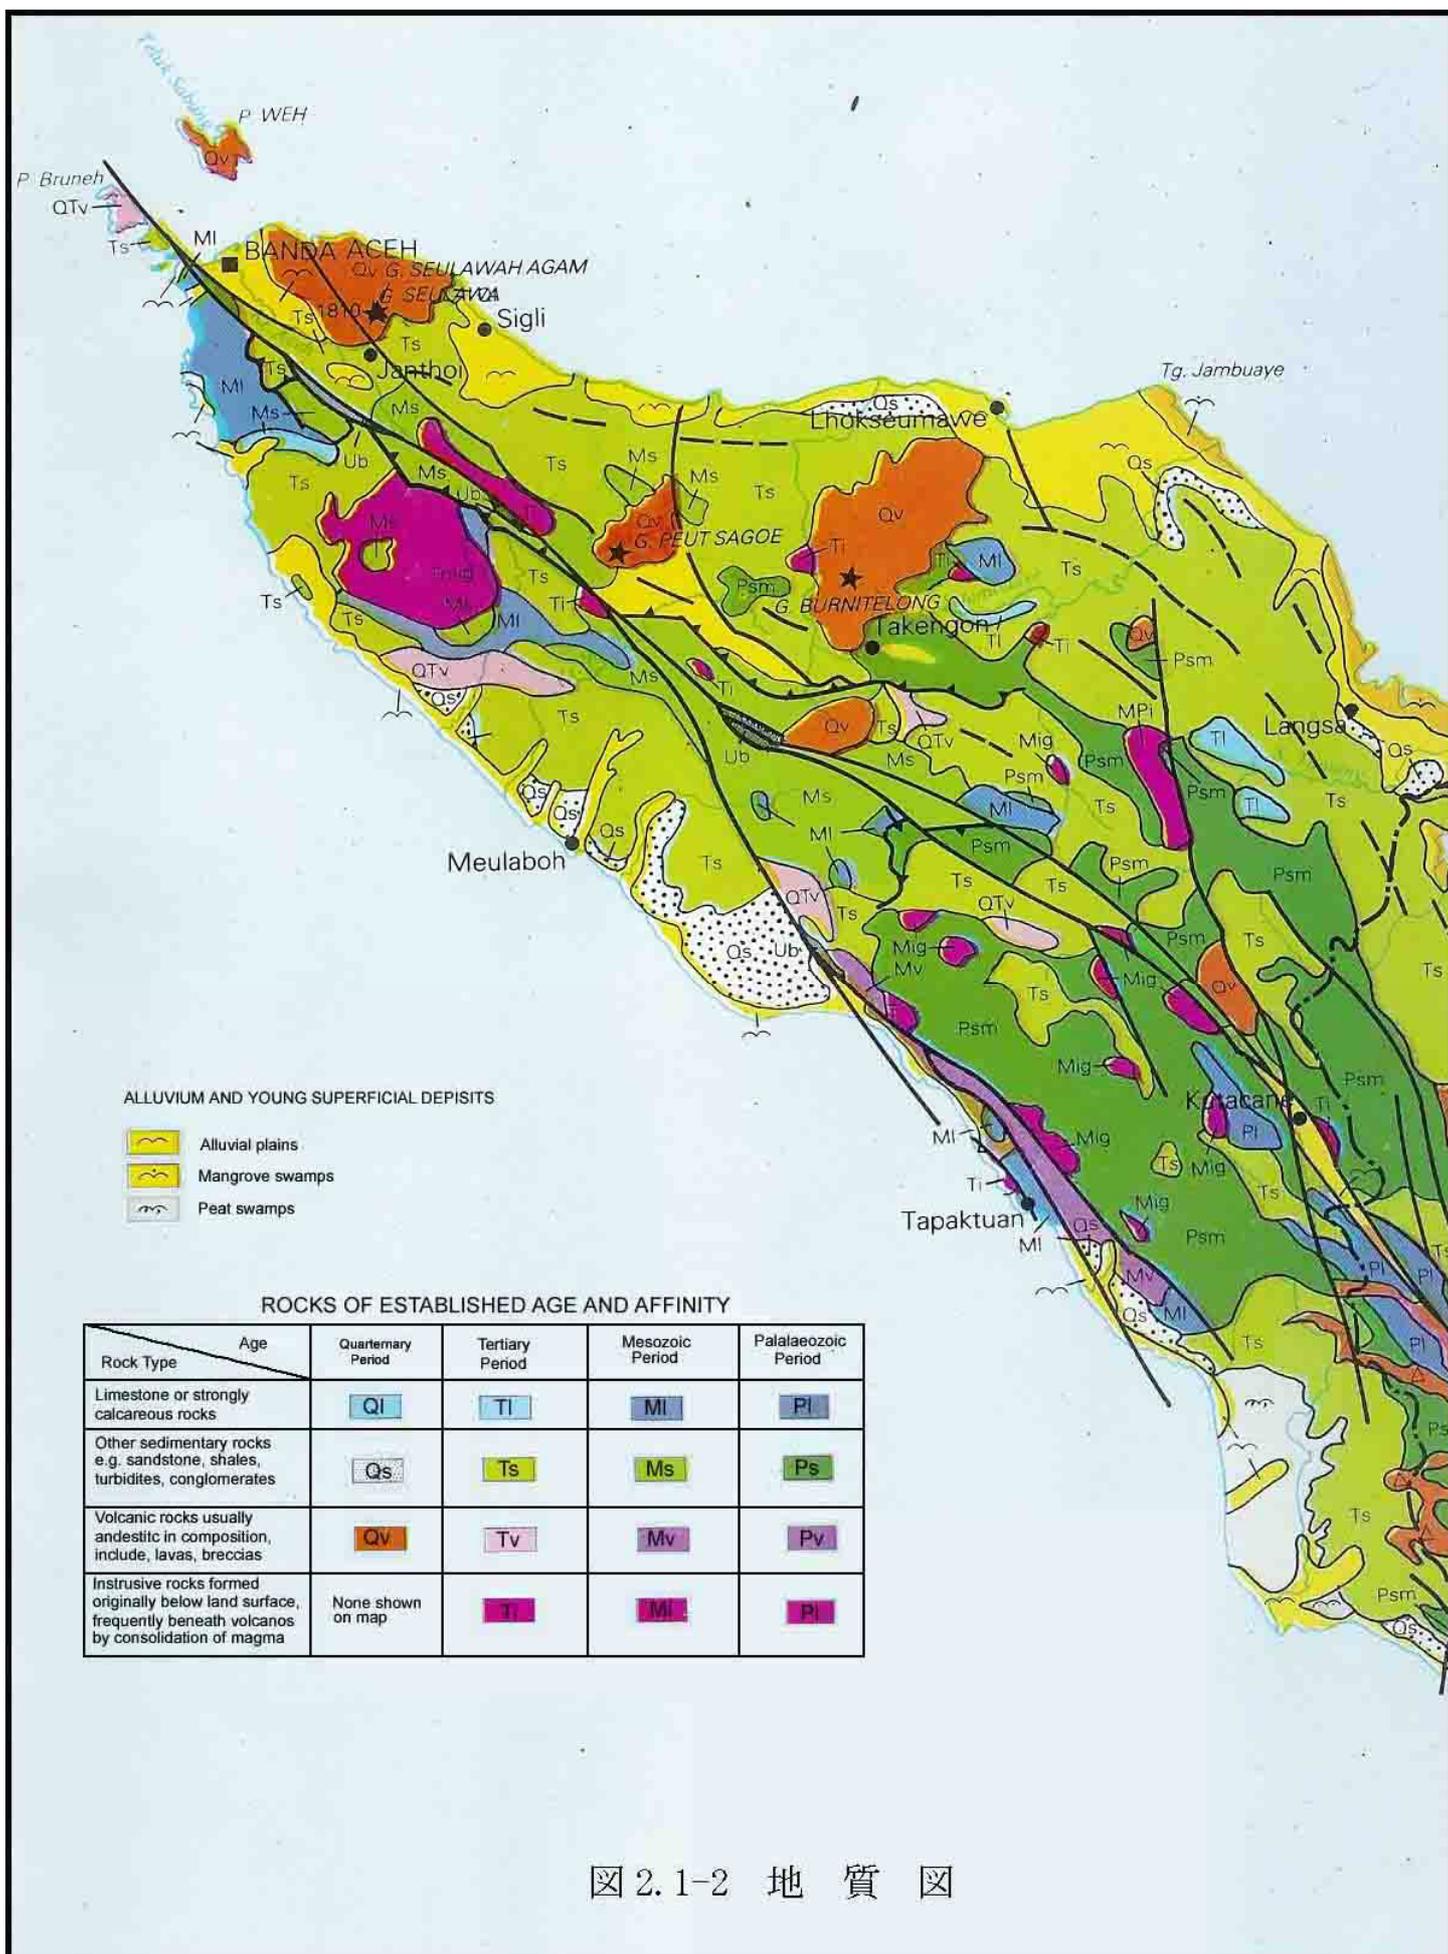
图 2.1-2 地 质 图

図 2.1-1 に地形図、図 2.1-2 に地質図を示す。

バンダアチェからチャラン（約 150km 区間）までは山岳地形であり、道路は海岸線の狭い平地部を走る。チャランからムラボまで（約 120km 区間）は平地部であり、道路は海岸線に沿って構築されていた。

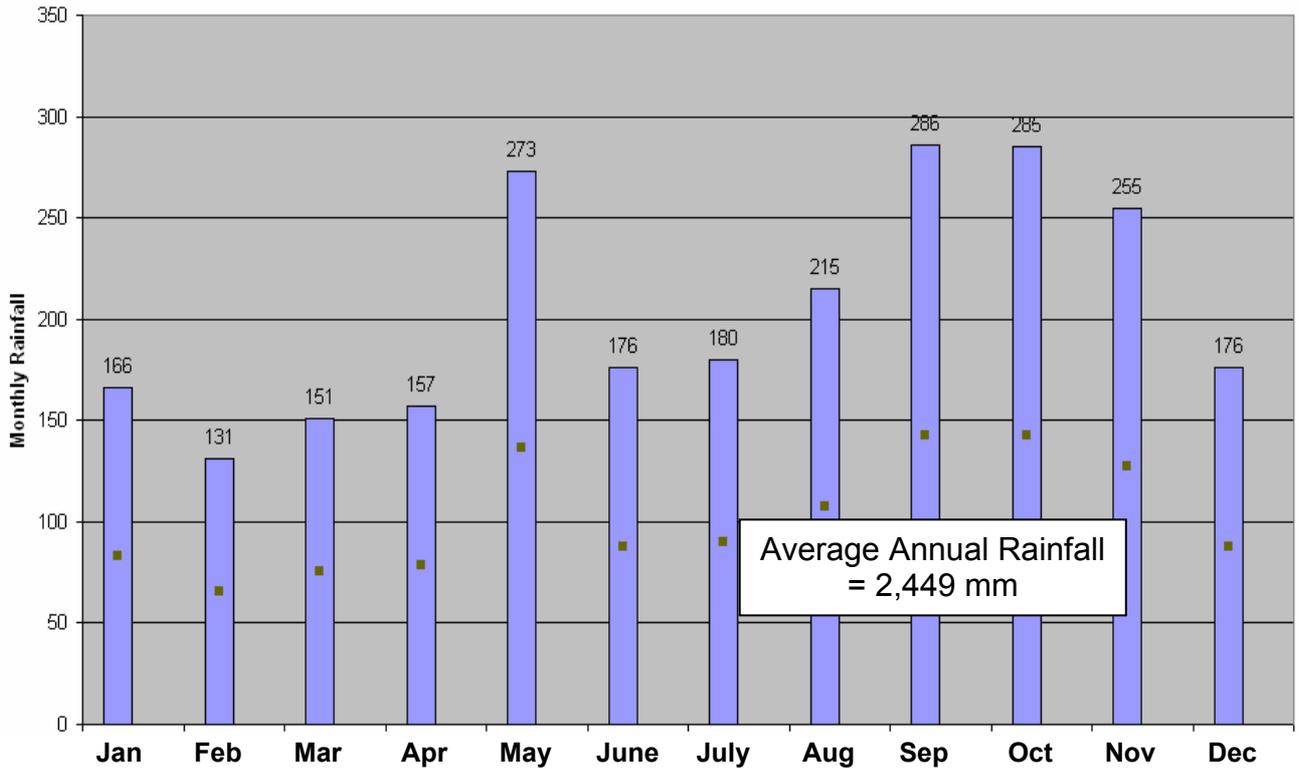
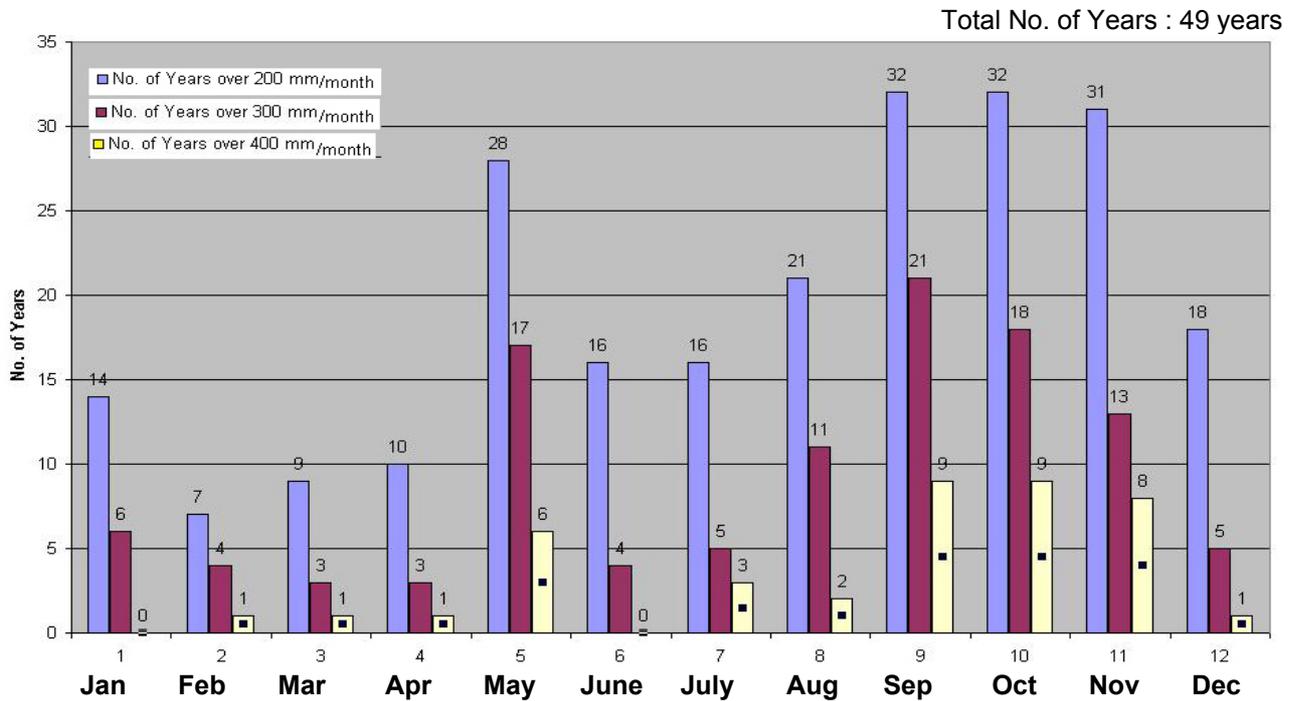
図 2.1-3 (1/3) 月間降雨量

対象地域は雨量の多い地域であり、年間降雨量はバンダアチェ周辺では 2,450mm、チャラン周辺で 3,650mm、ムラボ周辺で 3,360mm である。雨期はおおむね 4 月～5 月及び 9 月～11 月の 2 回。その他の月も比較的雨量が多い。図 2.1-3 に月間雨量を示す。

Average Monthly Rainfall (1899 – 1956)

No. of Years Over 200/300/400 mm/Month

Lho Nga Weather Station No. 106

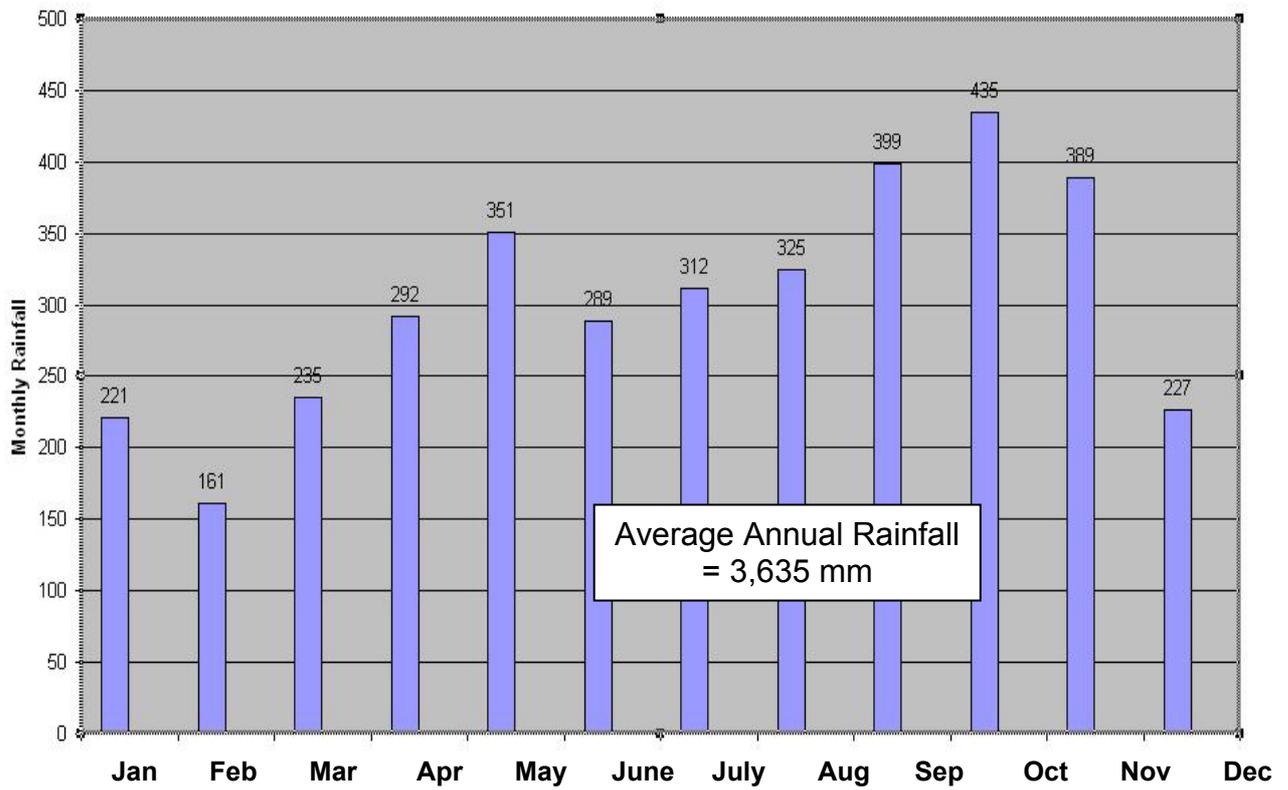
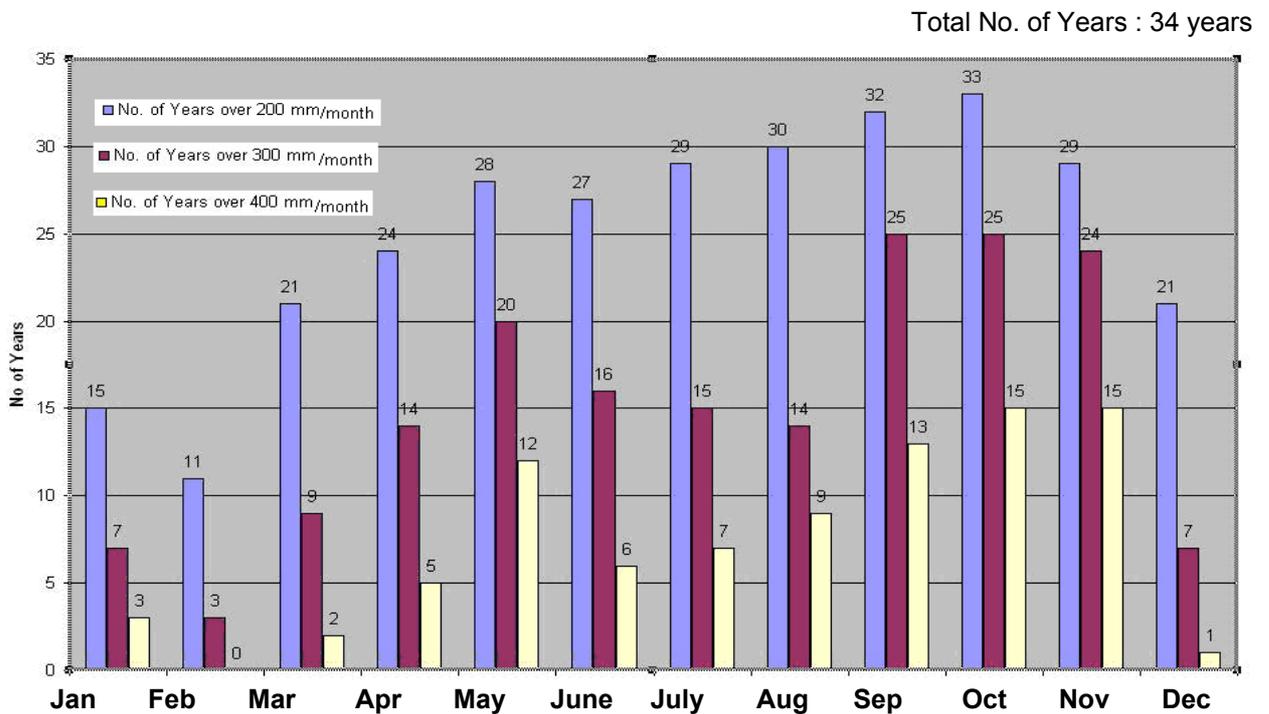
図 2.1-3 (2/3) 月間降雨量

Average Monthly Rainfall (1908 - 1941)

No. of Years Over 200/300/400 mm/Month

Calang Weather Station No. 103

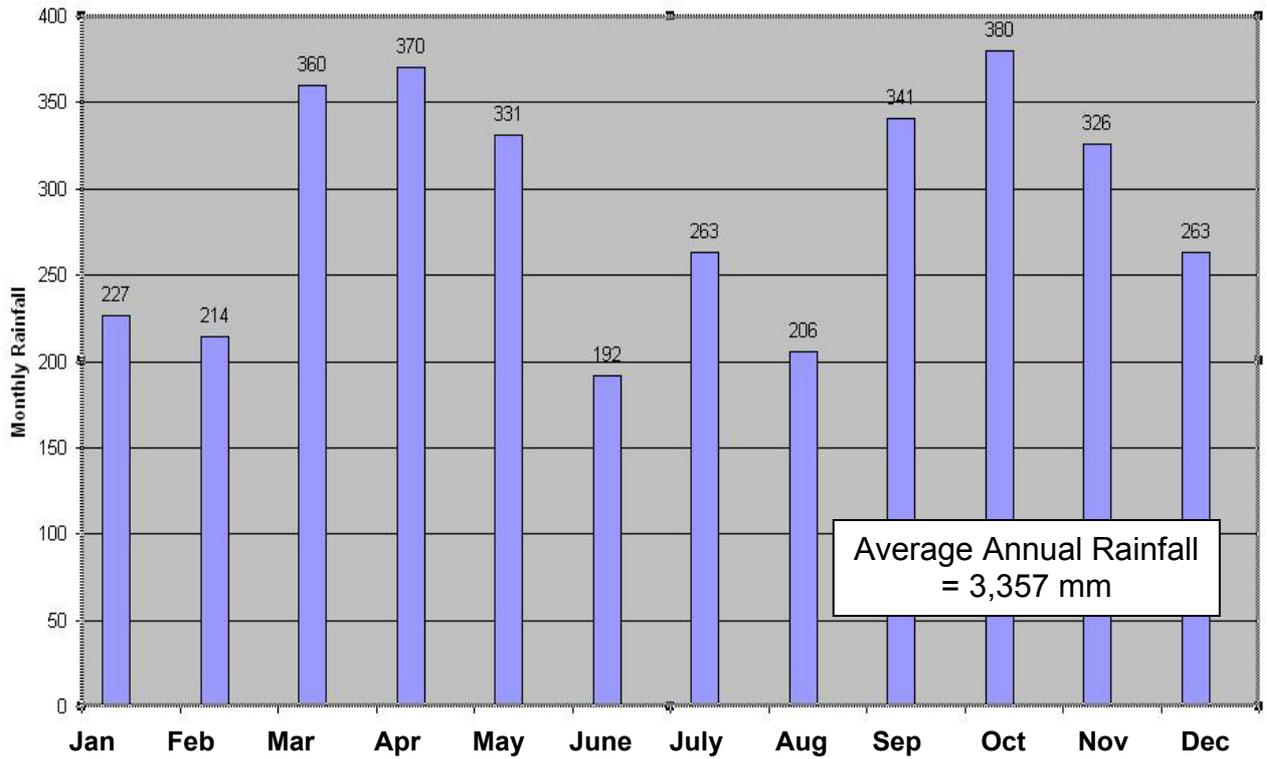
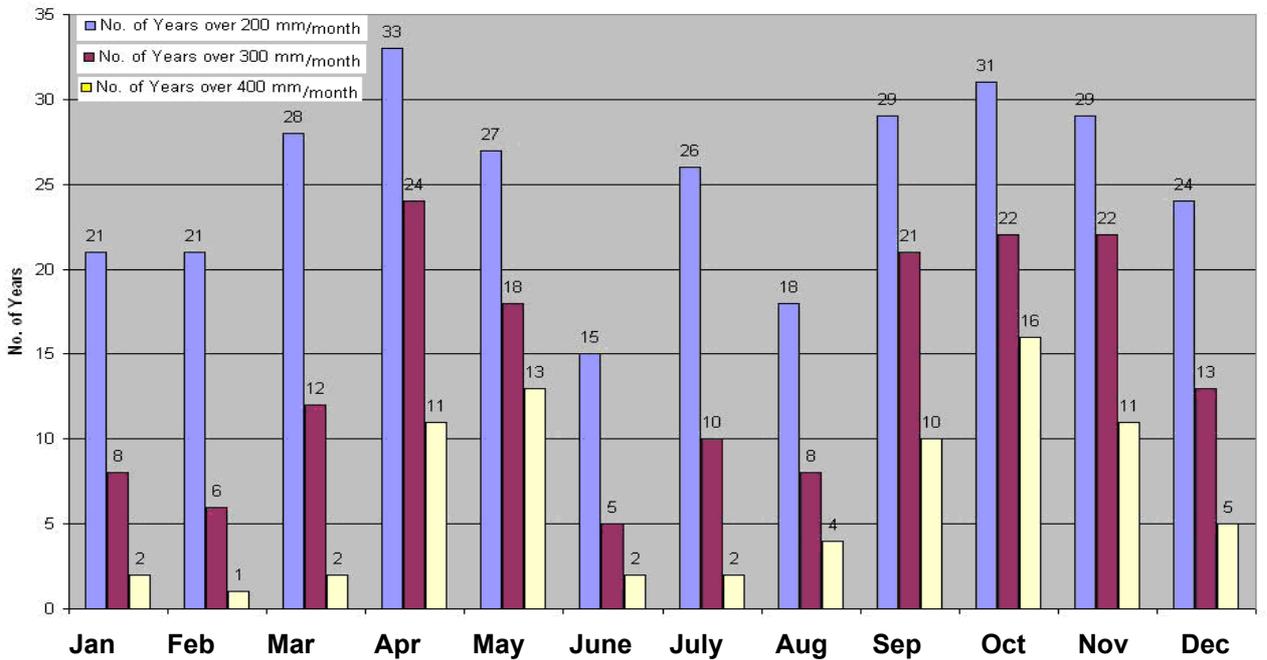
図 2.1-3 (3/3) 月間降雨量

Average Monthly Rainfall (1953 - 1984)

Total No. of Years : 36 years

No. of Years Over 200/300/400 mm/Month

Meulaboh Weather Station No. 102
