## 現地状況写真集 (1/8)

### Minjibir 郡 Goda 村

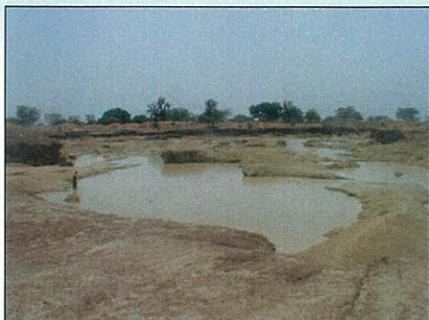
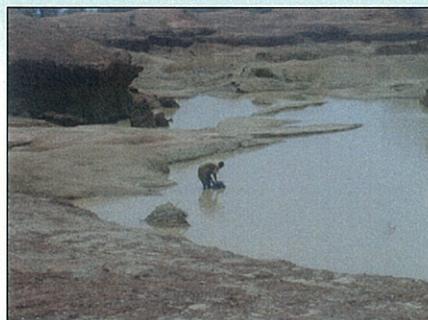
この村の人口は 2500 程度であるが、井戸は一本もなく池の水を生活用水に使用している。池の水は黄褐色に濁っており、ギニアウオーム等水因性疾病の危険が極めて高い。この村では過去に浅井戸や深井戸を何本か試掘したが全て失敗した。乾季には池が枯れるため、村人は池底を掘り返し、水を得ている。

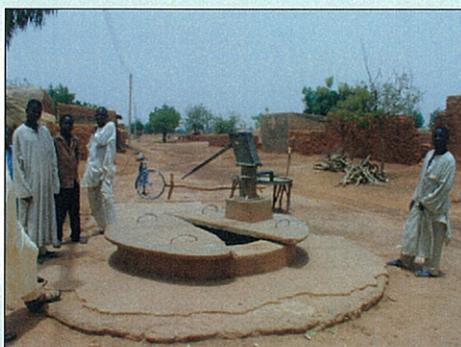
### Minjibir 郡 Kazaka 村

<手掘り浅井戸に設置されたハンドポンプ>  
ハンドポンプ付きの浅井戸は井戸口を蓋で覆うことができるため、井戸口が露出した浅井戸よりは衛生的である。しかし、このハンドポンプは現在故障中であり、この村では維持管理組織が機能していない。

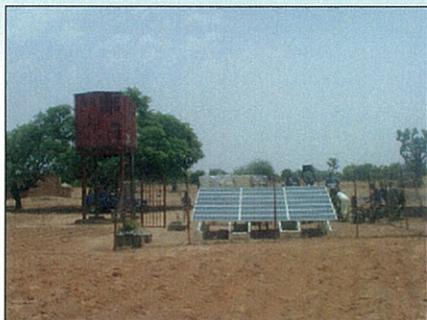
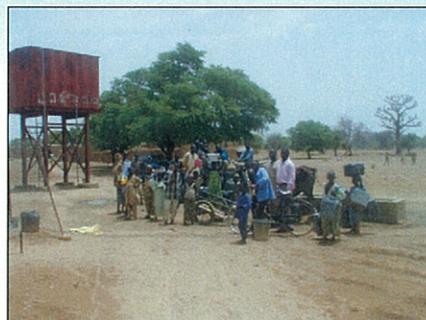
### Minjibir 郡 Garile 村

<ソーラーパネルによる動力ポンプ付きの井戸>

高架水槽と傍らの公共水栓には 6 つの蛇口が付いている。1992 年の州政府による建設後に地方政府へ移管されているが、現在まで殆ど故障したことがない。同施設は、地方政府が運営・維持管理しており住民は料金を支払っていない。1km 以上の遠方から水汲みに訪れる住民が多く、家畜の水飲み場も併設されている。

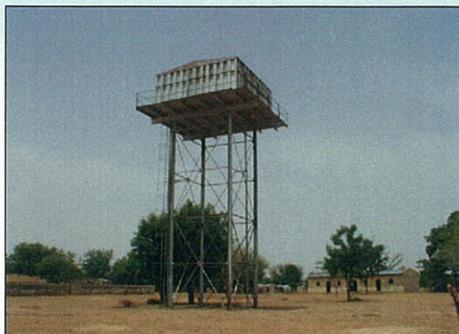
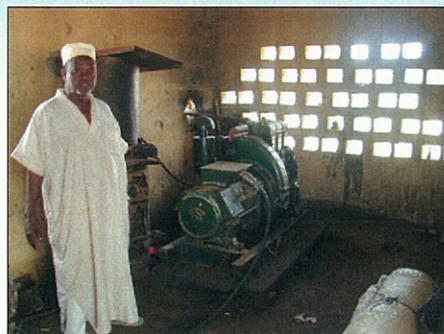
### Gabasaka 郡 Gabasaka 村

#### <村の地方給水施設>

2本の井戸から動力ポンプで揚水し、容量 500m<sup>3</sup>の高架水槽に送水し周囲 10km の地域の各家庭と共同水栓に給水している。同施設は、地方が運営・維持管理を行っている。住民は、定額の水道料金を支払っている。訪問時には発電機の故障のため給水停止中であった。このような場合、住民は不衛生な浅井戸水や溜まり水を使用せざるを得ない。

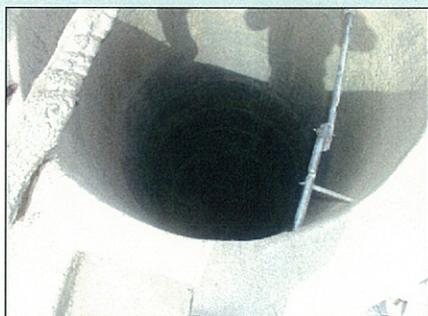
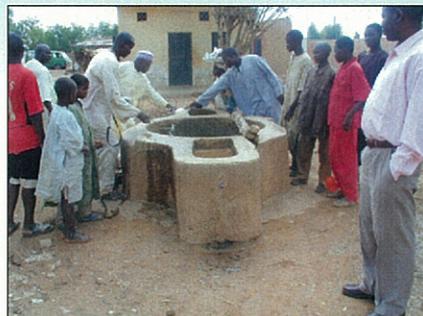
### Gezawa 郡 Tsamiyar 村

#### <村の手掘り浅井戸>

深さ 20m、直径 1.3m、地下水位 GL-18m。20 年以上前に地方の資金で建設され 200 人程度で使用している。井戸水はバケツで汲み上げているが、井戸口が露出しており異物混入の危険がある。また井戸周辺には生活排水が溜まっており、水質汚染の危険性がある。

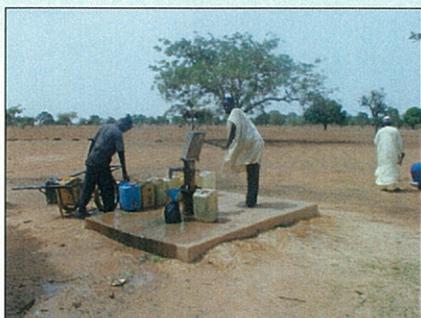
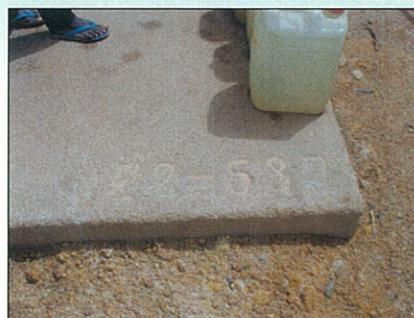
### Gezawa 郡 Tsamiyar 村

#### <ハンドポンプ付き深井戸給水施設>

1989年に完成した。深さ 61m、スクリーン深度 GL-34~57m の井戸である。水を汲んでいるのは、水売人で 50 リットルを 15 ナイラ(約 14 円)で売っている。ポンプはインディアンマーク II で、ケーシングは PVC を使用している。揚水管は、GI 管を使用している。深井戸の基礎スラブには井戸番号を示しており、井戸台帳と対比可能であるようになっている。
