現地状況写真集 (5/8)

Shanono 郡 Yartiti 村

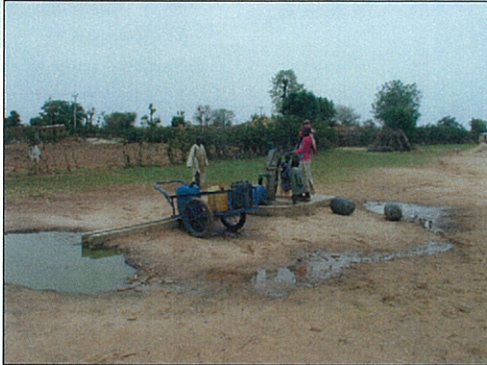
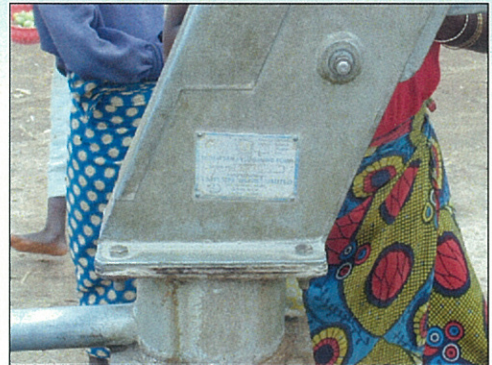
<ハンドポンプ付き深井戸>

以前はギニアウォームが多かったが、深井戸の利用によって現在は非常に少なくなった。この地域はカノ州の西部ギニアウォーム流行地域の中心部に相当する。村落からの生活排水を避けるため、井戸は村落の外周部に配置されている。ポンプ種はインディアンマーク III であり、VOLM(Village Level Operation and Maintenance)の表示がされている。

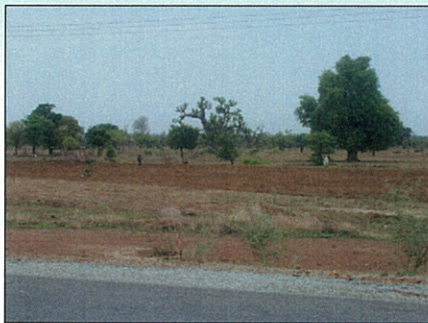
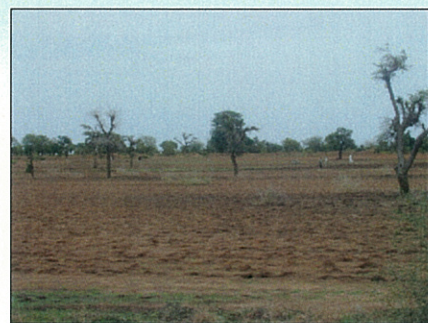
Baqwai 郡

<天水耕作地の状況>

この地域はギニアウォームの流行地域であり、池などに停滞した水がその原因となる。(Shanono 郡と Baqwai 郡の境界、幹線道沿い)

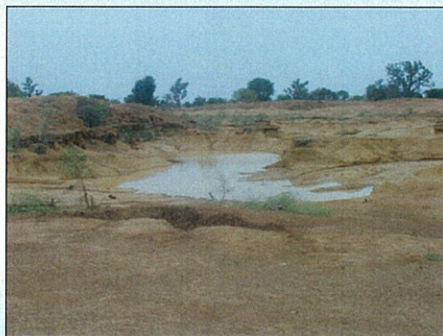
Bichi 郡

<幹線道路に面した村落の池>

近隣住民はこの様な溜まり水を飲むことによってギニアウォーム症が発生する。

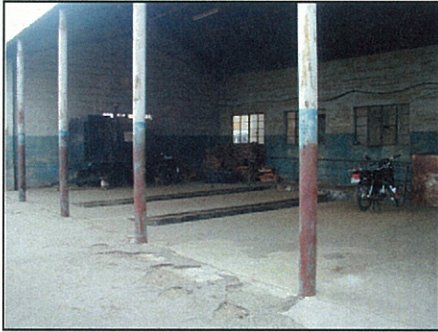
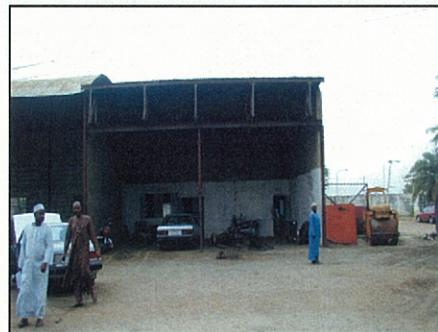
RUWASA 修理工場

RUWASA が持っている唯一の修理工場。RUWASA の本部事務所から 200m ほど離れた位置にある。修理工場内は整然としているが修理工具は少ない。この修理工場は RUWASA と Ministry of Rural Development が共同で使用しているため、敷地内には多くの機材が所狭し並べられている。
