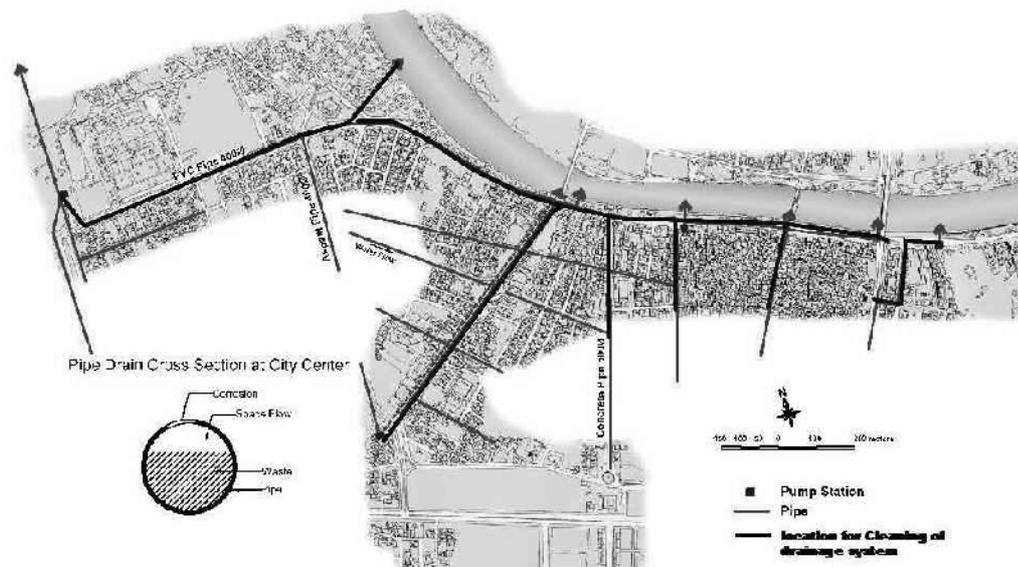
図-5.3.6 散歩道沿線の下水排水系統図

- 現状の排水管路は長年の管理不在のため、泥土が堆積し排水能力が極端に低下しており、維持管理の実施が望まれる。図-5.3.6は散歩道計画地区における下水排水系統図を示す。

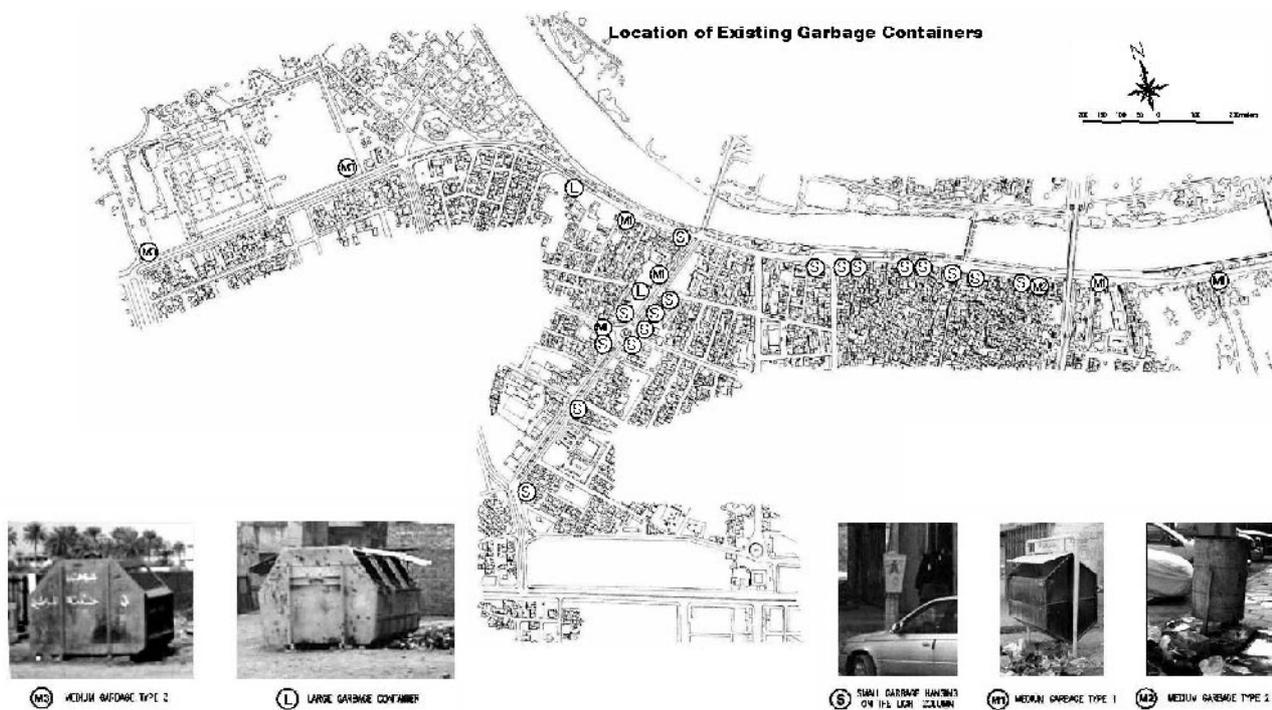
図-5.3.7 散歩道沿線のゴミ箱配置現況図

- サマーワ市では所定のゴミ箱に生活ゴミをまとめ棄てることでサマーワ市がゴミを回収することになっているが、ゴミ箱利用方法が市民に十分に認識されておらずゴミ箱の周辺にゴミが投棄されている。また、ゴミ箱は大きさ形状が一定でなく、その数・容量共に十分でない。
- サマーワ市では、回収後のごみ処理のため市南部に約 16 ha の土地を確保し、野積みとしている。この処理場ではゴミを集積するのみで、焼却はしていない。
- サマーワ市のゴミ発生量は1日当たり約 275 トンに達していると想定される。(対象人口 25 万人、1.1 kg/日/人の想定による。)
- サマーワ市はゴミ収集機材（ゴミ収集車、ゴミ用コンテナ等）をほとんど所有しておらず、ゴミ処理機能が著しく低く、市内にはゴミが散乱し都市美観、都市衛生環境面から著しい問題となっている。
- 調査対象路線では、ゴミ箱が不足している。現状のゴミ箱設置個数は電柱に取り付けたゴミ缶が 17 個、中型ゴミ箱 9 箇所、大型ゴミコンテナ 2 箇所である。既存のゴミ箱の設置場所を図-5.3.7 に示す。サマーワ市のゴミ処理場の位置を図-5.3.8 に示す。

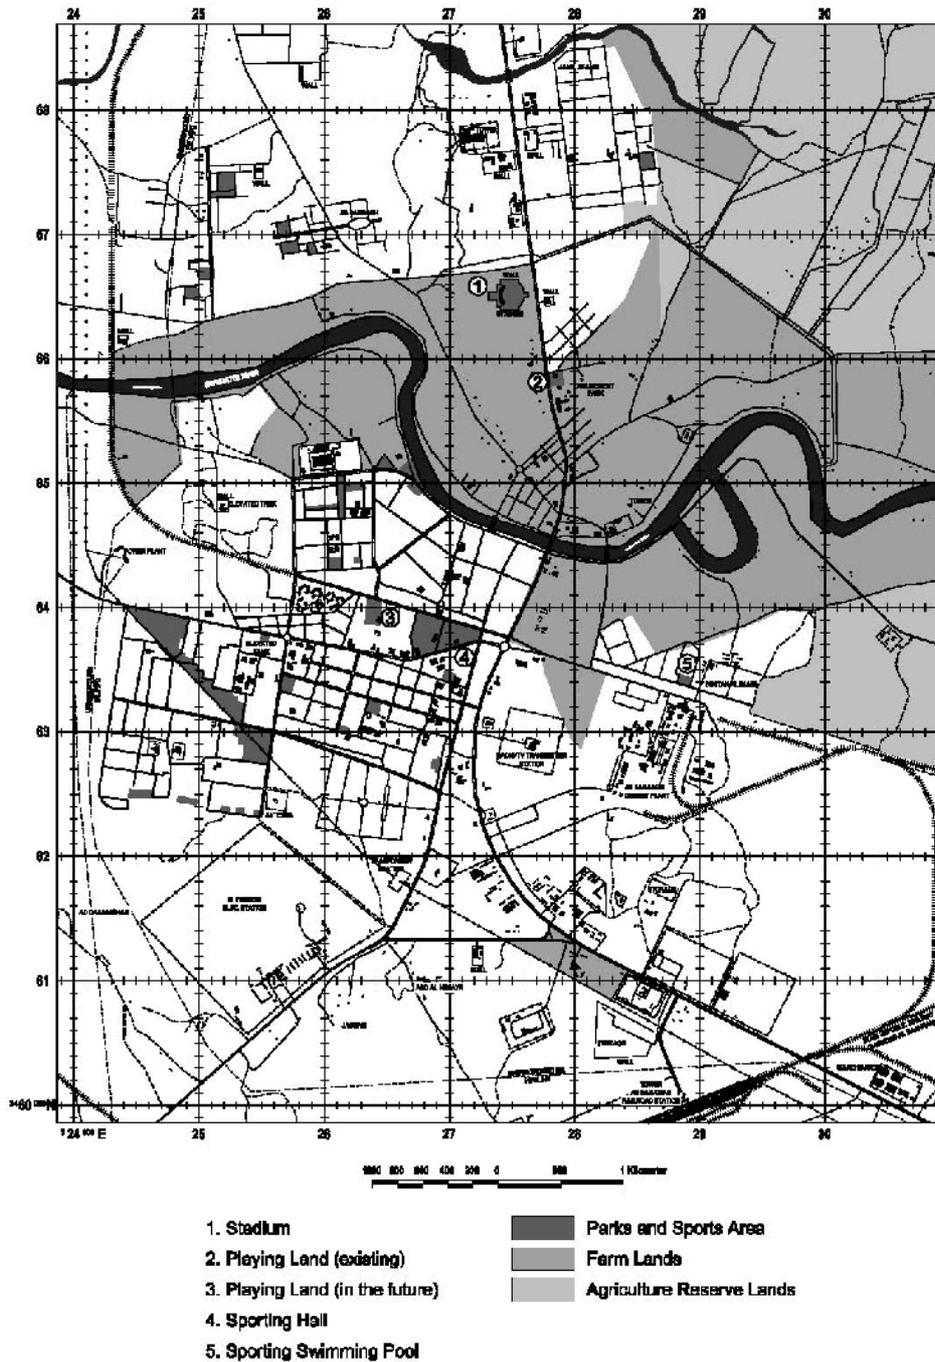
図-5.3.9 サマーワ市の公園緑地、スポーツ、リクレーション施設配置図

- 公園、緑地、スポーツ、リクレーション施設配置を市民政局の関係機関ヒアリングを行い現地踏査を通じた調査により、配置図を作成した。
- 市民の最大のリクレーションはサッカー競技であるものの、具体的な文化スポーツ振興計画は予算不足のため行われていない。サマーワ市の公園緑地、スポーツ、リクレーション施設等の配置系統を図-5.3.9 に示す。

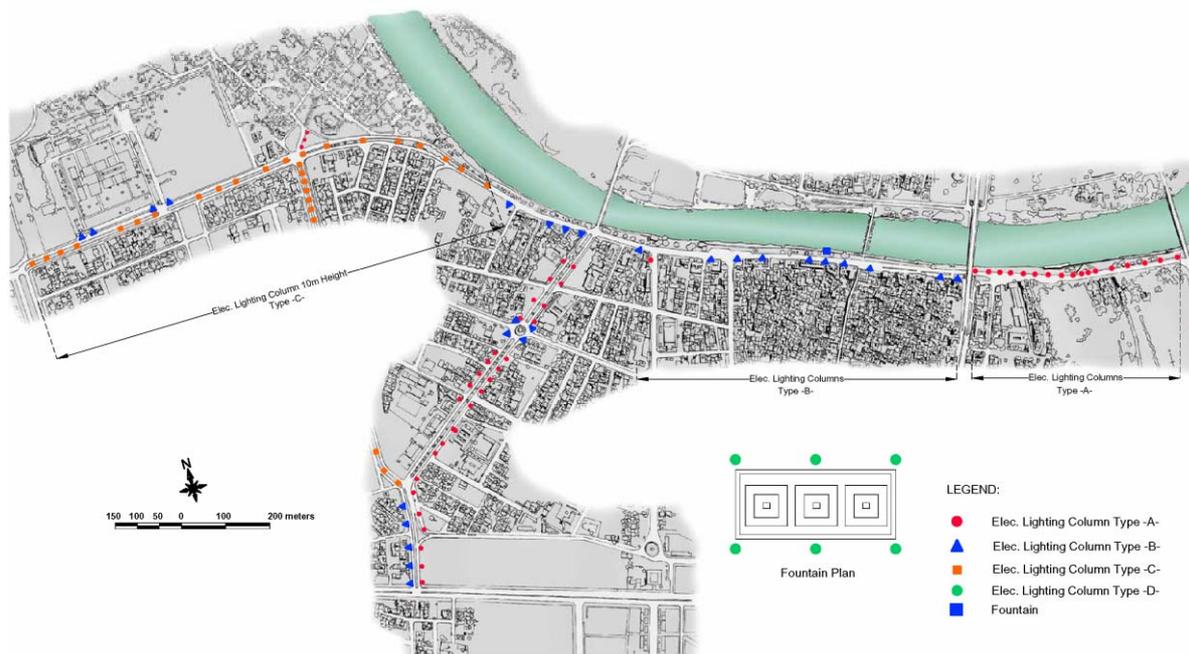
図-5.3.10 散歩道沿線の道路照明系統配置図

- わが国の草の根無償資金協力による小型ディーゼル発電機(750KW)を 4~5 基を国道 8 号線サマーワ橋右岸部の南詰め公共空地に設置する計画が進められている。
- 歩道に照明灯がないため、夜間の歩道空間の安全性、快適性を確保されていない。
- 河岸通りの商業地はアーケード式の建築となっているが、街路照明がない。このため夜間の安全性、快適性が確保されていない。
- 街路灯は公共施設として重要であり、電力供給事情が悪くともサマーワ市では街路灯には優先的に電力を供給する予定である。図-5.3.10 は散歩道沿線の現況道路照明系統の配置状況を示す。
