3.4 対象サイトにおける地雷・不発弾最新状況

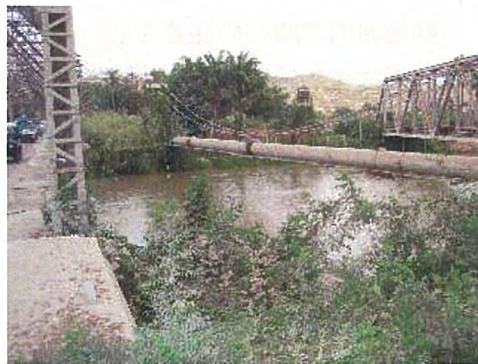
- ・道路橋と農業用水管橋間のベンゲラ側河岸のブッシュ（右の写真の対岸）には、面積はそれほど広がらないが、政府軍が設置した地雷が残置している可能性があるとの情報を得た（橋を警護している警官が状況説明と現場案内）。ベンゲラ HALO Trust に伝えたところ、彼らも知らなかった新情報であった。水管橋より下流側河岸には一時的な耕作地もあり安全と考えられる。

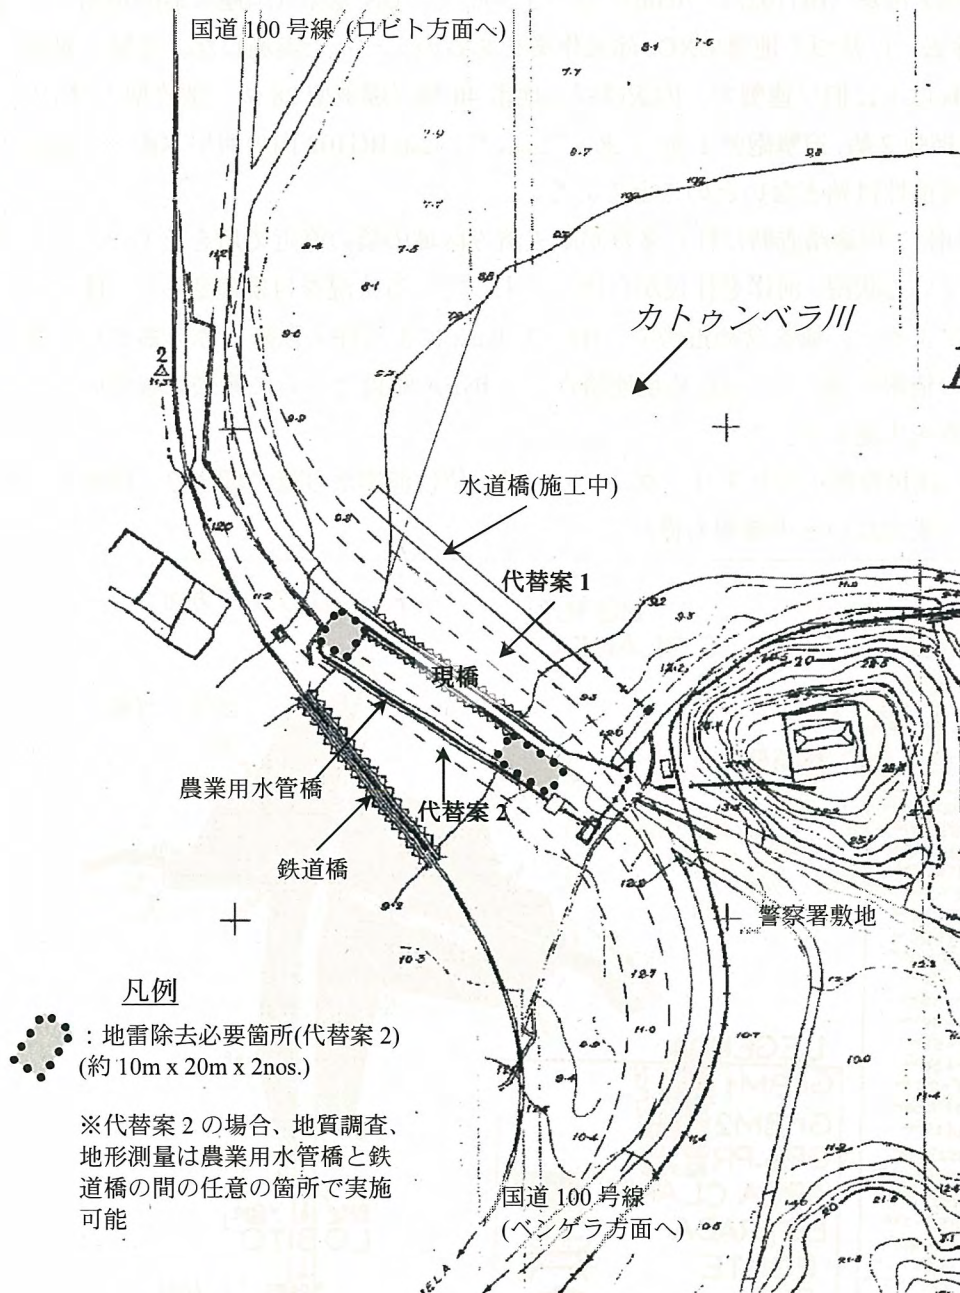
図 3.2 カトゥンベラ橋における地雷除去必要範囲

上記1) の情報に基づき、B/D 実施に際して必要となる地雷除去必要範囲を橋梁計画/道路計画の見地から図 3.2 の通り設定した。架橋位置代替案により以下のように想定される。

- ・代替案 1 (要請書の Proposed Bridge の位置 (現橋と施工中水道橋の間)) : 地雷除去「不要」(現在、水道橋施工に伴い地面をかく乱し、資機材を置き、建機・作業員も用地内を自由に動いている状態から判断して地雷は存在しないと考えることが妥当)
- ・代替案 2 (現橋直下流の農業用水管橋の位置) : 地雷/UxOs 除去「必要」
政府軍が設置した地雷が河岸の藪の中に残置している可能性あり。必要除去面積は、念のため左右岸とも除去するものとして、およそ 400m² となる。
