■ 現況写真 3 (類似施設他)

ペルー共和国  
チャビン国立博物館建設計画  
基本設計調査報告書

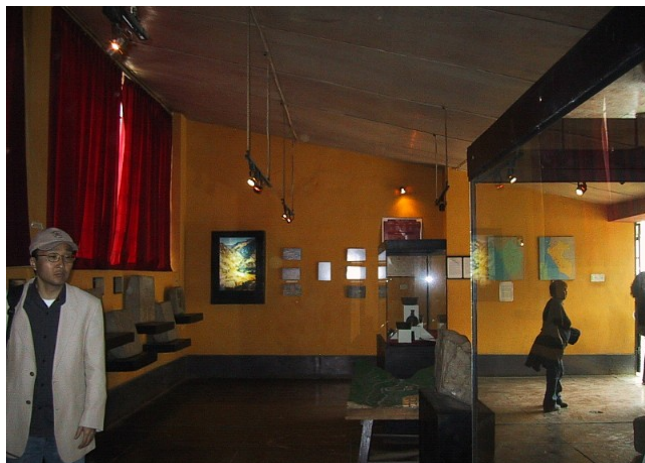
遺跡入口脇の管理事務所に併設された展示室(約70㎡程)。解説も少なく、遺跡の背景となるチャビン文化の拡がりをも十分に示せるものとはなっていない。

遺跡は1976年以来文化庁の管理下にあり、文化庁アンカシュ支所が現地事務所を置いて日常的な運営管理を実施している。遺跡入口近くに小規模な展示室と観光客用便所を併設した管理事務所が設置されている。出土遺物は少数が展示室で一般の観覧に供されている他は遺跡エリア内に設けられた4箇所の倉庫に整理収容されているが、いずれもアドベ等伝統的建材による仮設的な建物であり、一部で漏水も見られるなど温湿度条件やセキュリティーの面で適切な保存状態を確保できていない。また、遺跡の発掘調査はようやく全体の約2割を終えた段階で、今後の調査の進展に伴い予想される多数の出土遺物に対して十分対応できる収蔵スペースを備

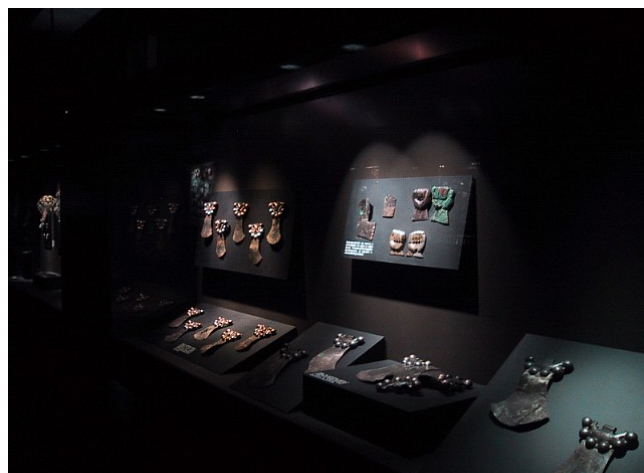
類似施設展示(シパン王墓博物館)。貴金属遺物を効果的に展示するため、室内照度を落としてスポットのみとしている。展示手法に各所で工夫が見られ、展示機材の製作精度も高い。

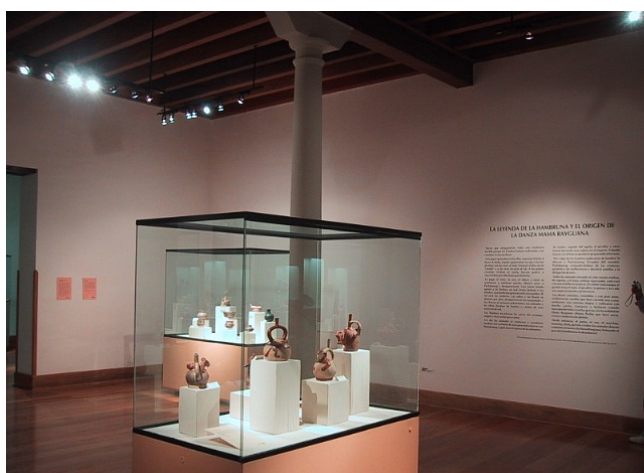
類似施設展示(サンマルコス大学考古学博物館)。柔らかな全般照明と展示照明を合わせ、現物資料を余裕を持った空間でゆったり観覧できる展示となっている。

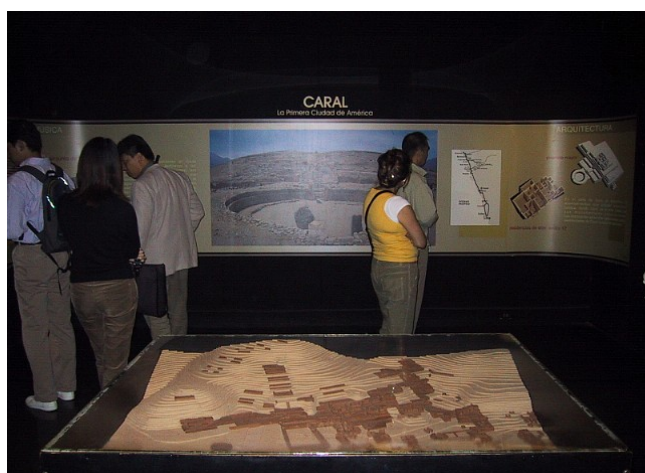
類似施設展示(国立博物館)。先ヒスパニック期の各文化を編年で展示する。模型、グラフィックパネル等を用いて複合的な展示としている。
