Annexe B Réhabilitation des Khettaras

B.1 Condition actuelle des khattaras

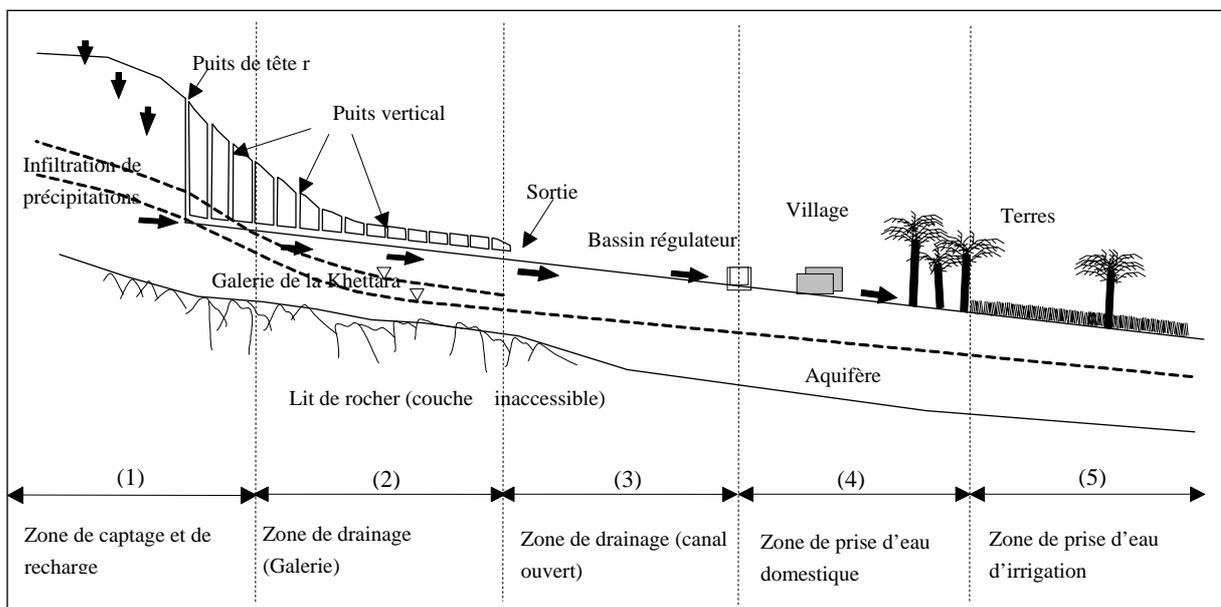
Schéma simplifié d'une khattara

- (1) la zone de captage est située en amont de la khattara. Les précipitations ou les eaux de crues s'infiltrent dans la terre, et jaillissent en tant que sources dans la galerie de la khattara généralement à travers des couches de gravier et de sable. Plusieurs khattaras sont situées dans le soubassement rocheux et en amont de la galerie pour recueillir l'eau des fissures. La galerie du type collectrice est aussi appliquée pour la collecte effective des eaux du lit de rivière (eau du sous-sol).

- (2) la zone d'acheminement des eaux (galerie) est immédiatement située en aval de la zone (1). Puisque le niveau d'eau est plus bas que celui de la galerie de base, les infiltrations (fuites) des eaux de la khattara sont observées principalement dans cette zone, et surtout depuis que la fondation est composée des couches de graviers et de sable.

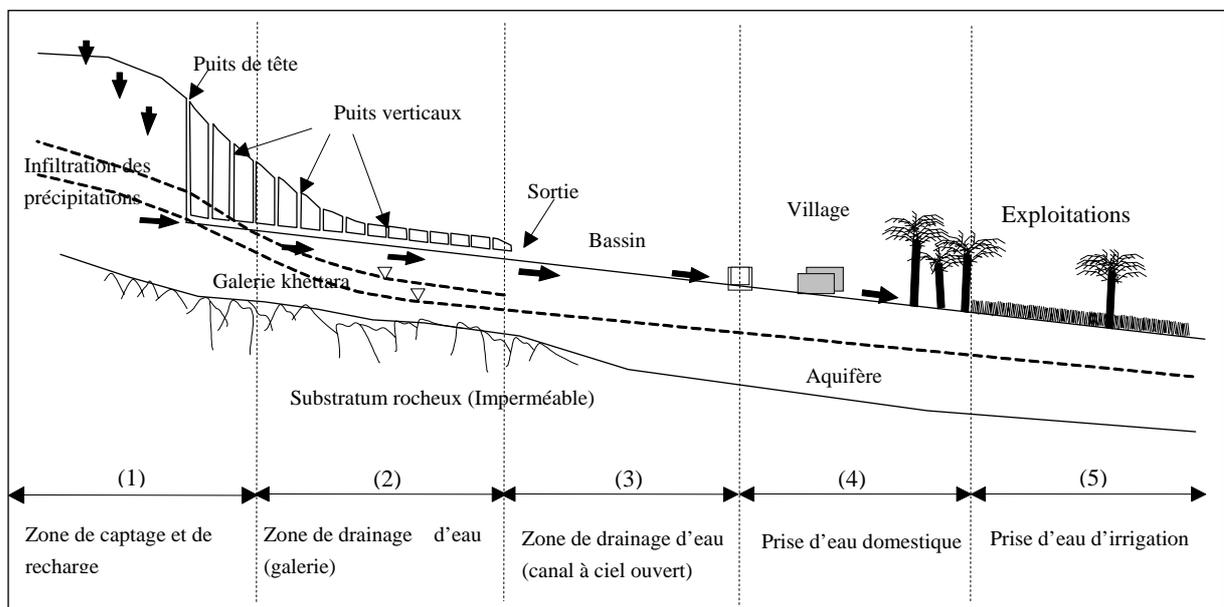
Diagramme schématique d'une khetara

1) Zone de captage et de recharge

Le dépôt des sédiments dans la galerie engendre un abaissement de la capacité de drainage d'eau de la galerie du canal. Les sédiments sont généralement composés de sable et de gravier, et ces matériaux sont des apports de sable provenant des puits verticaux et des effondrements des parois de la galerie. Cela s'observe principalement dans les khetaras situées dans les zones dunaires de sable, exemple zones de Jorf, Taouz et Tinejdad. Les effondrements des parois de la galerie sont causés par une répétition de sécheresse (rétrécissement) et l'humidité (gonflement) à l'intérieur de la galerie. Il est très effectif de garder les puits verticaux ouverts pour une ventilation continue d'air, d'autre part cette ventilation cause des infiltrations de sable à l'intérieur de ces puits. Actuellement, plusieurs puits verticaux de la plupart des khetaras sont fermés sur plusieurs

centaines de mètre à cause des apports de sable dus à l'infiltration et qui sont plus importants que ceux causés par les effondrements des parois de la galerie.

En outre, les crues causent des dommages aux galeries des khattaras qui sont adjacentes à la rivière (oued), spécialement dans les régions de Beni-Tadjid, Boudenib, Tinejdad et Alnif. La crue érode en premier lieu les puits verticaux et la galerie, et puis le sable et le gravier transportés par les écoulements se déposent successivement et colmatent la galerie de la khattara.

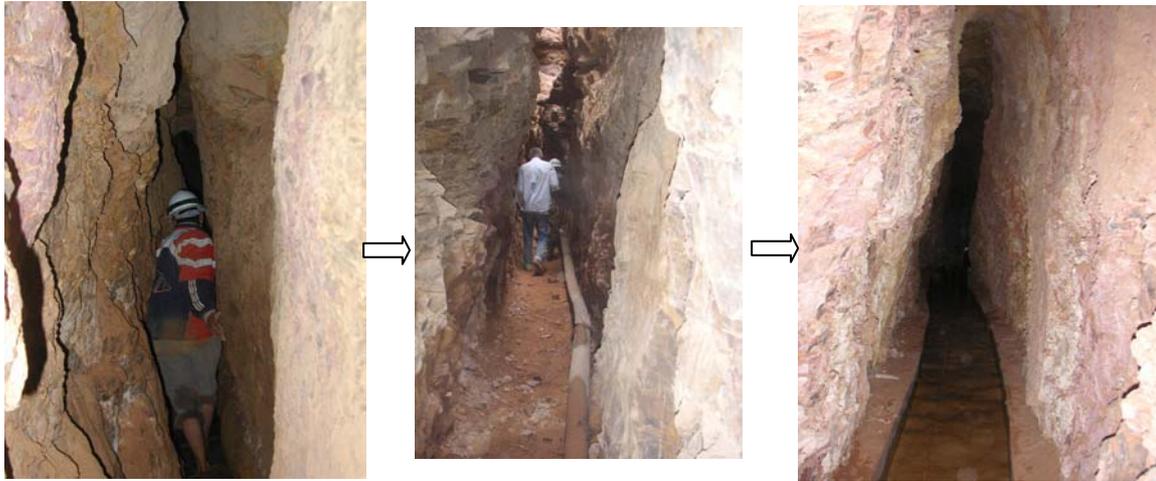
Khettara Diba

Avant réhabilitation. La roche de la galerie est saine. La largeur de 0,4m empêche de se déplacer librement lors de l'entretien.

Après élargissement de la galerie, pose d'un canal en béton de 0,6 m de largeur interne. Les travaux de maintenance sont ainsi facilités.

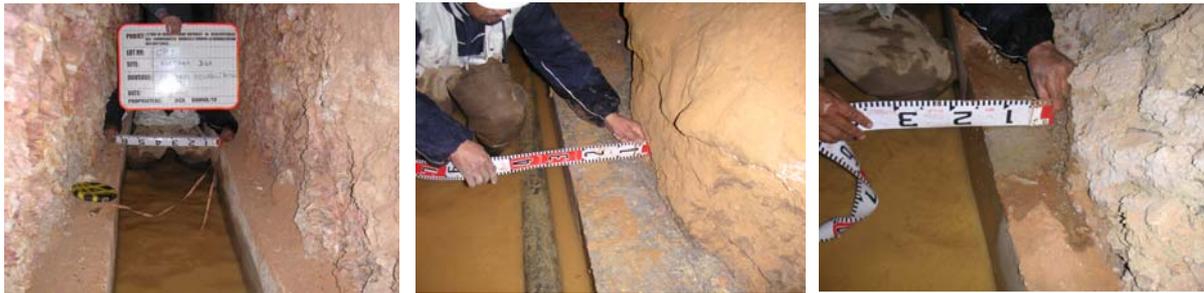
Espace entre la paroi latérale et la roche est rempli de béton

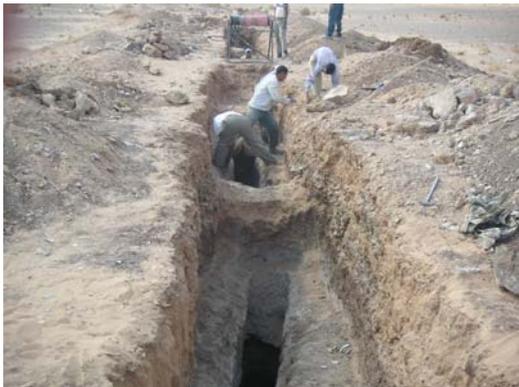
La galerie est excavée à partir du sol et recouverte de pierres plates. Sa profondeur est de 10 m environ au dessous du sol. La photo montre la galerie après le retrait des pierres de couverture afin d'assurer la sécurité à l'intérieur.

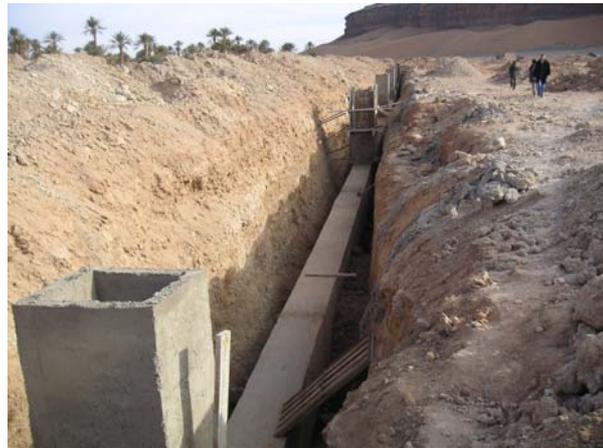
Mise en place du béton (galerie et puits)
Galerie avec des puits à intervalle de 30m

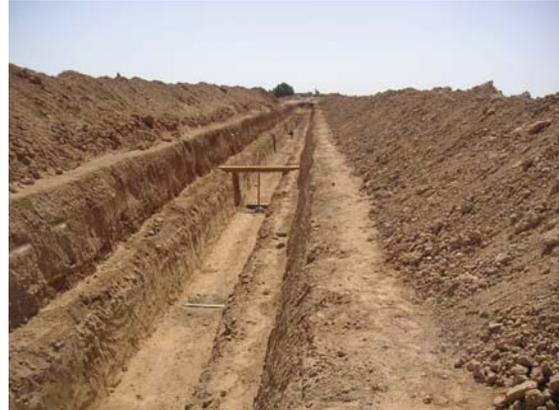
Travaux d'excavation le long de la galerie

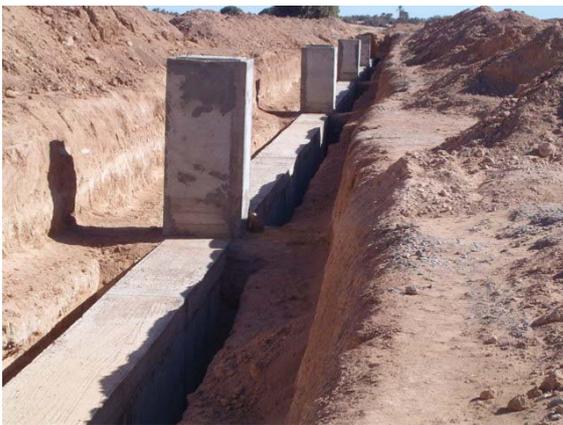
Galerie et puits à intervalles de 30 m
(Partie médiane des réhabilitations de 300m)

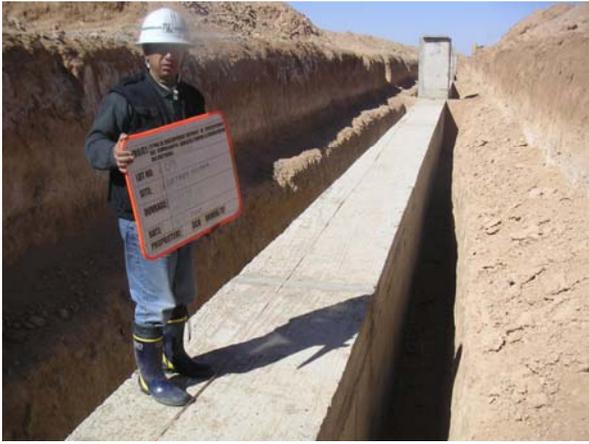
Galerie et puits à intervalles de 30 m

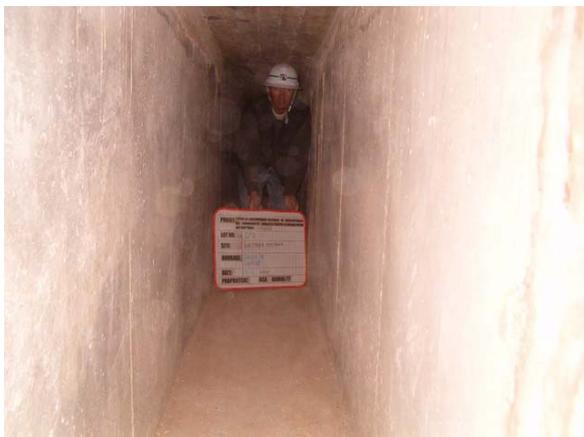
Intérieur d'un canal en béton recouvert
Largeur: 0,6m, H: 1,5m

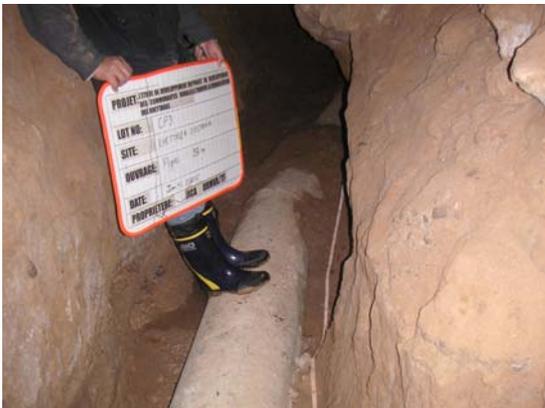
Conduite PVC installée le long de la galerie

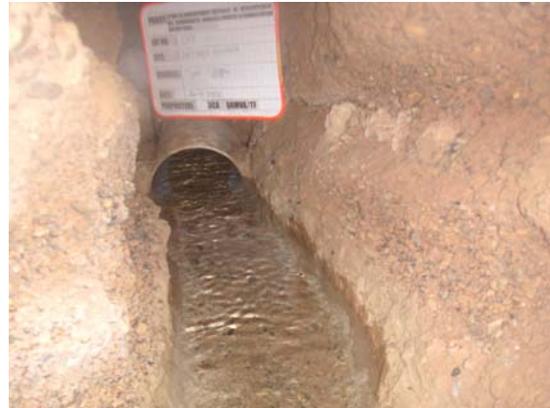
Partie amont de la conduite.
Le diamètre de la conduite est suffisamment large pour supporter les augmentations futures du débit.

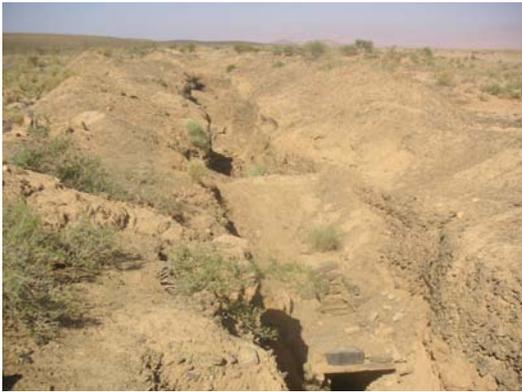
Avant réhabilitation. La paroi en maçonnerie de la galerie est endommagée par les crues.

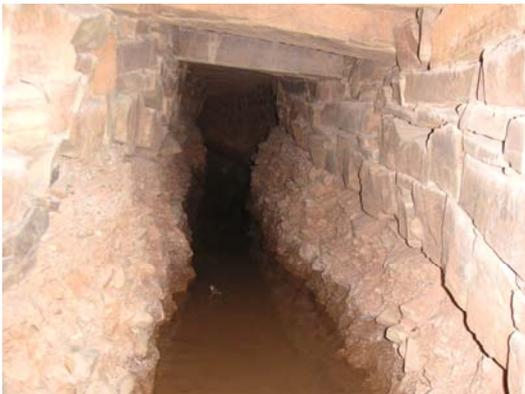
Section de galerie avant réhabilitation. Avant les travaux, les dépôts fluviaux provoquaient des fuites.

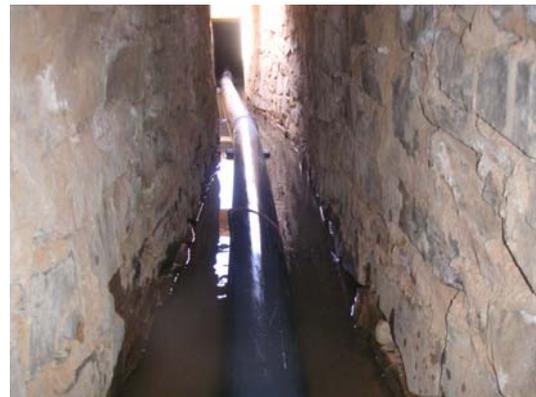
Conduite PVC installée dans la galerie (diamètre 200mm)

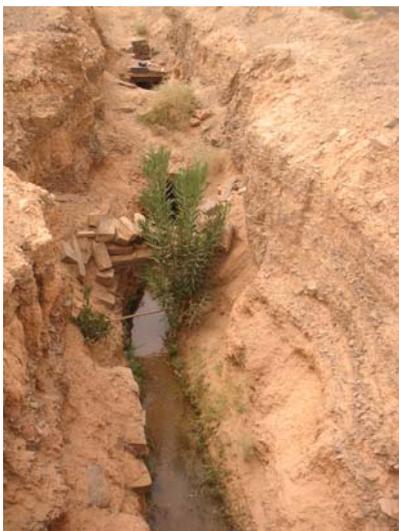
27m de galerie entièrement abîmés par les crues.

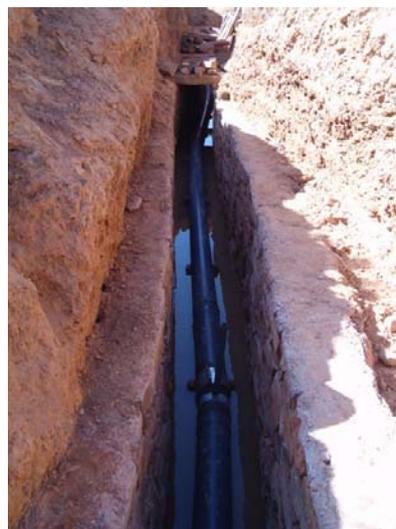
Après réhabilitation avec des parois en maçonnerie, pose d'une conduite PVC pour empêcher les fuites.

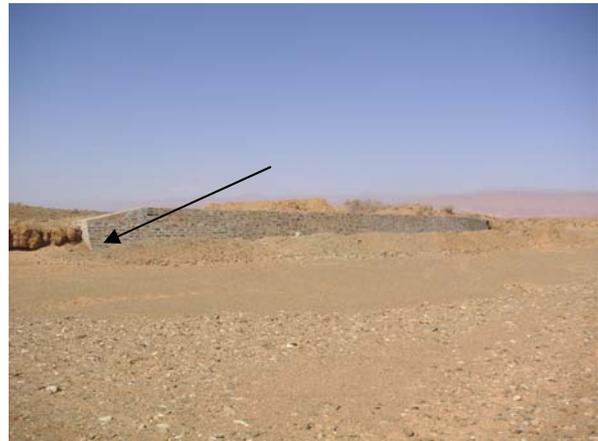
Protection contre les crues par un mur en maçonnerie (50m de long)

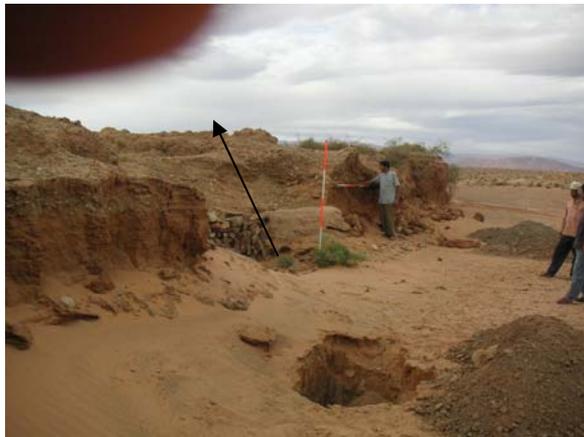
Erosion des berges. Le niveau d'eau se trouve à 1,2 m environ du lit de la rivière (le piquet horizontal indique le niveau d'eau)

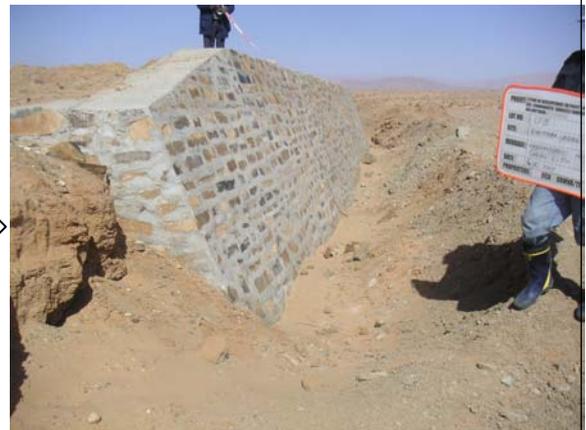
Mur de protection terminé (maçonnerie)
Hauteur de 3,5 m des fondations ou 2,75 m du lit de la rivière.

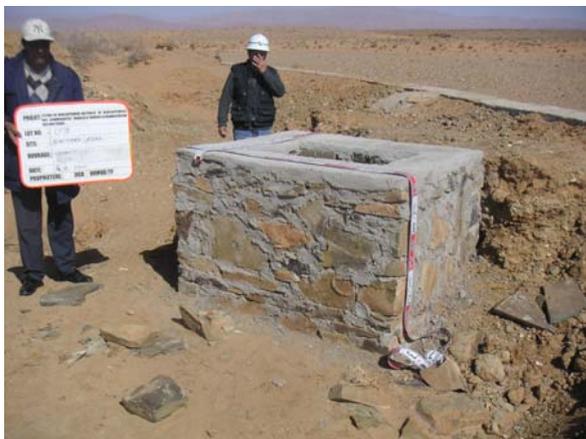
Un puits supplémentaire a été ajouté près du mur de protection.

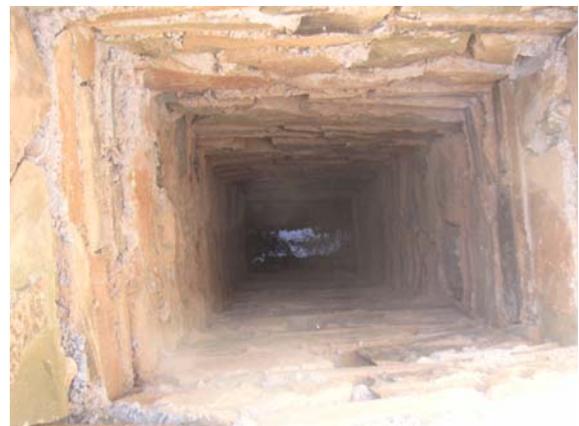
Intérieur du puits
Profondeur de 5,85m.

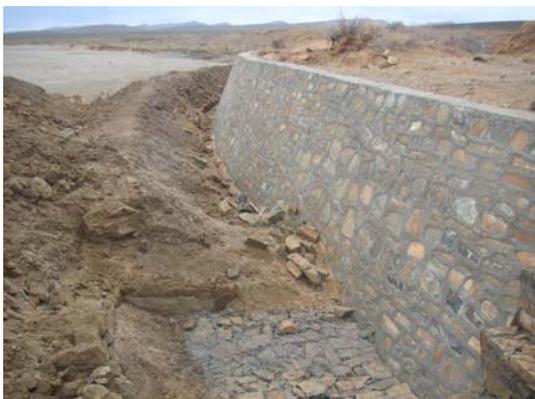
Les murs de protection contre les crues sont efficaces pour protéger la galerie des risques d'effondrement par l'érosion lorsque la khattara est près d'une rivière.

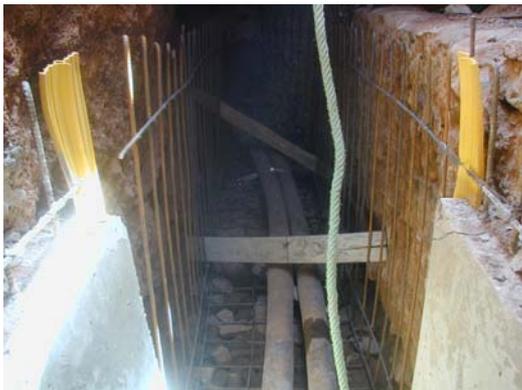
La maçonnerie actuelle a été remplacée par du béton pour réduire les infiltrations d'eaux usées. Des dispositifs d'étanchéité sont prévus sur les joints du canal en béton pour la même raison.

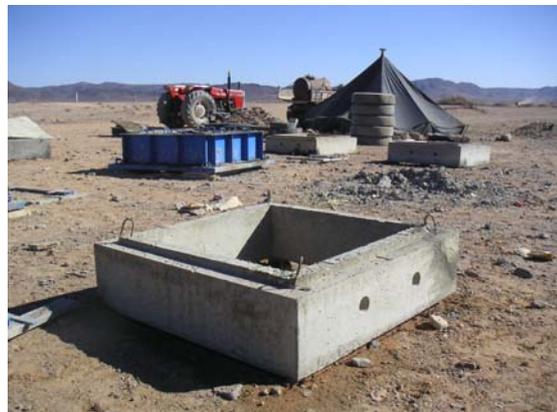
Coffrage en acier pour le béton précoulé (pour les puits)

Celui de gauche a été assemblé au Japon (0,6 m x 0,6 m x H 0,3 m) pour servir de référence, celui de droite a été assemblé au Maroc (1,2 m x 1,2 m x H 0,3 m)

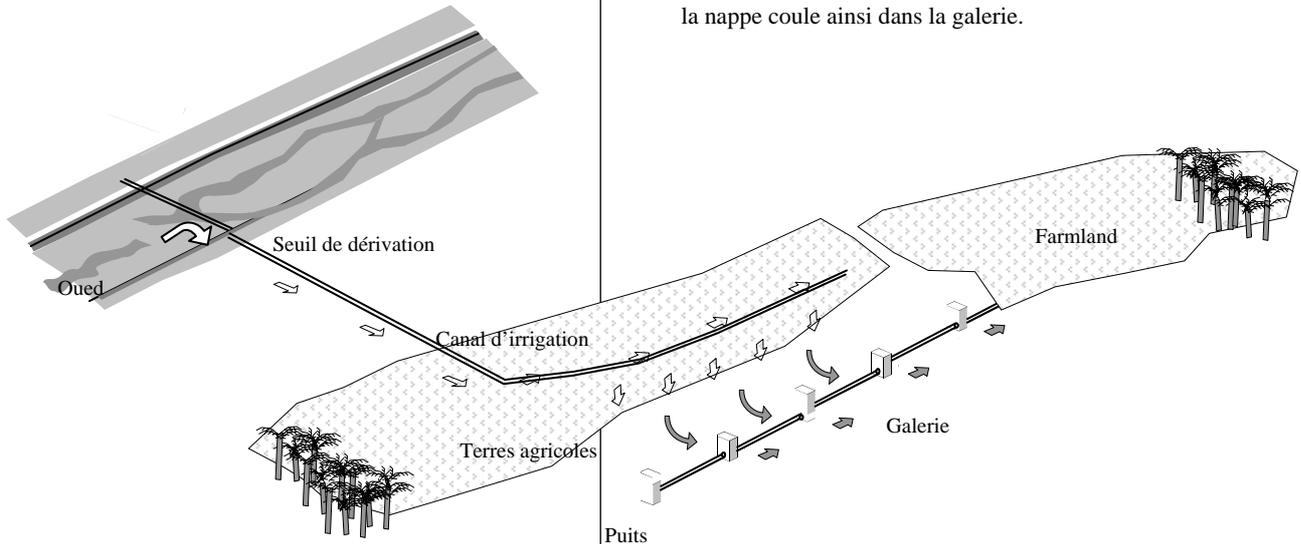
L'excédent des eaux dérivées par le seuil pour l'irrigation s'infiltrent dans le sol, contribuant à relever le niveau de la nappe près des terres agricoles. L'eau de la nappe coule ainsi dans la galerie.

Le débit fluvial est à son minimum en mai et juin et donc la khattara est à sec durant cette période.

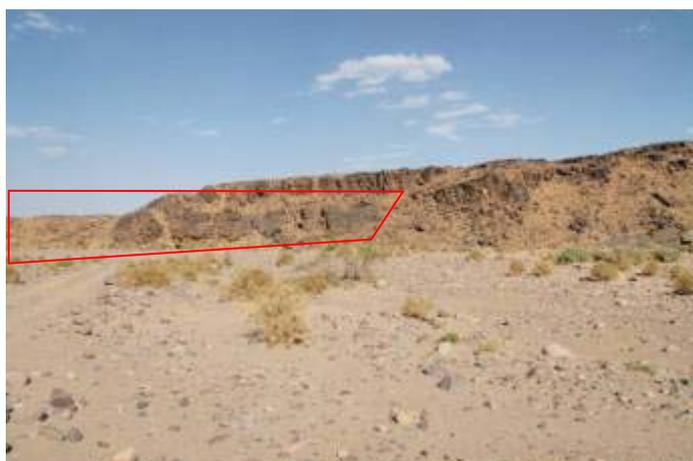
Photo de l'appui droit du barrage

L'appui n'a que 10 m de large et des fissures prononcées risquent de former des filons de fuites de l'amont à l'aval du réservoir.

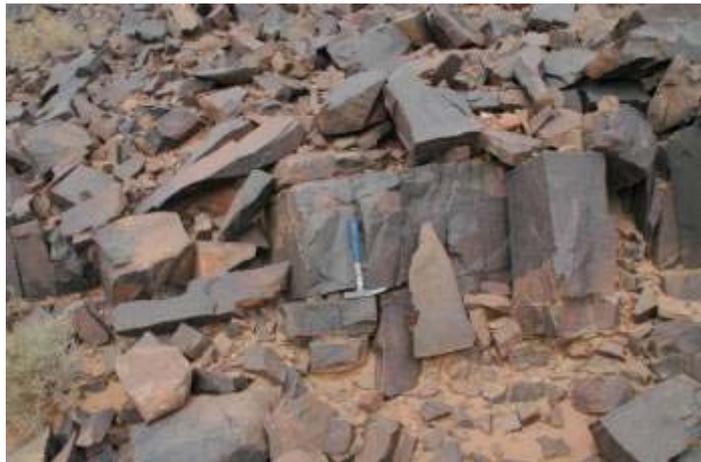
Affleurements sur l'appui gauche du barrage

L'appui gauche est formé de formations de roche sableuse et de roche schisteuse alternées. Un angle faible du soubassement et des failles risquent de constituer des filons de fuites si les failles sont reliées entre elles d'amont en aval du corps de barrage.

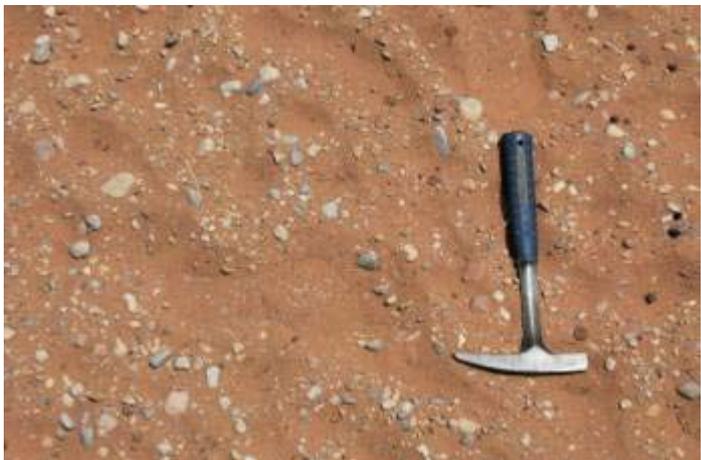
Dépôts fluviaux du réservoir.

Le lit de la rivière est composé principalement de sable et de graviers sur une profondeur de 20 m environ semble-t-il d'après le niveau de la nappe observé dans le puits près du barrage.
