8. Khettara:Ait Oulghoume (A - 51)

8. Khettara: Ait Oulghoume

9. Khettara: Taghouchte (A - 73)

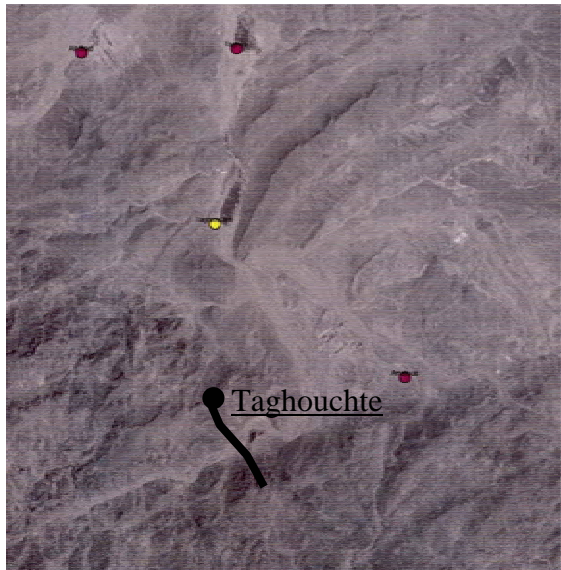
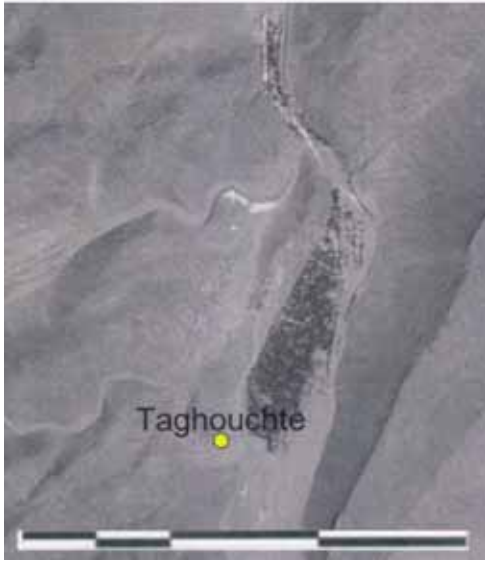
| | <div style="display: flex; justify-content: space-around;"> <div style="text-align: center;"> <p><Khattara></p> </div> <div style="text-align: center;"> <p><Beneficial area></p> </div> </div> | | |

| 4) Khettara | <p>Nom de la khettara: Taghouchte</p> <p>Débit : 2 l/s 500 0 1 km</p> <p>Supreficie agricole : 24 ha</p> <p>Superficie irriguée: 3 ha</p> | | |

| | prolongement de la khettara | Couverture béton existante : 422 m Couverture en maçonnerie existante : 635 m Conduite en béton existante : 0 m Partie non protégée : 0 m Longueur totale : 1057 m | | | | | | | | | | | | | | | | | |

| Réhabilitation de la khettara | Construction d'un mur de protection contre les eaux de crue. Extension de la khettara (requette des agriculteurs). |

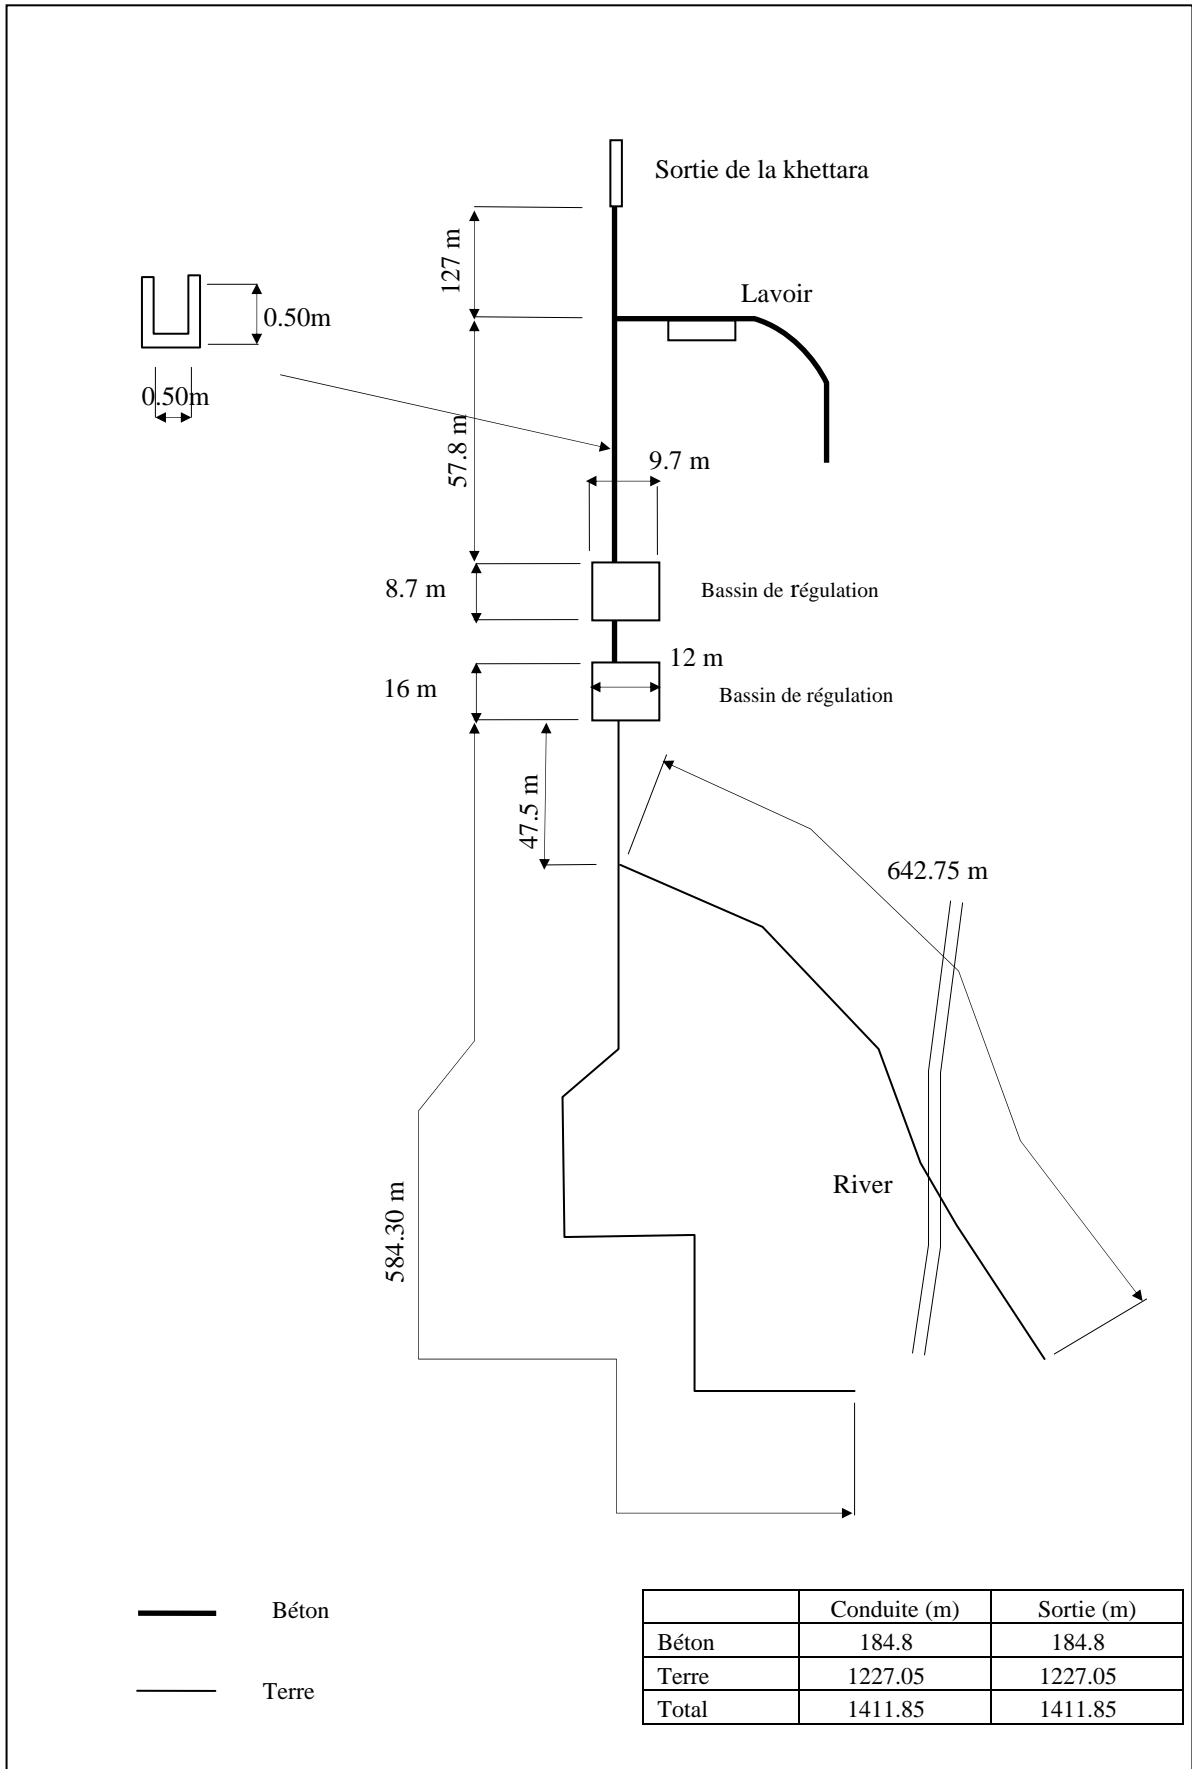
9. Canal primary (Khattara Taghouchte)

| | prolongement de la khettara | Couverture béton existante : 422 m Couverture en maçonnerie existante : 635 m Conduite en béton existante : 0 m Partie non protégée : 0 m Longueur totale : 1057 m | | | | | | | | | | | | | | | | | |
|---|--|---|---|---|---|---|---|---|---|---|---|---|---|---|---|---|---|---|---|
| | Ouvrages d'irrigation | L'irrigation des parcelles se fait par accumulation d'eau dans deux bassins tout en respectant le calendrier des tours d'eau. Un canal secondaire à proximité du lavoir draine l'eau polluée vers l'oued. <table border="1"> <thead> <tr> <th>Bassin</th> <th>Canaux d'irrigation</th> <th>Béton</th> <th>Terre</th> <th>Total</th> </tr> </thead> <tbody> <tr> <td>8,7x9,7 m et 16x47,56 m</td> <td>Principal</td> <td>184.80 m</td> <td>1227.05 m</td> <td>1411.85 m</td> </tr> <tr> <td></td> <td>Secondaire</td> <td></td> <td>700 m</td> <td>700 m</td> </tr> </tbody> </table> | Bassin | Canaux d'irrigation | Béton | Terre | Total | 8,7x9,7 m et 16x47,56 m | Principal | 184.80 m | 1227.05 m | 1411.85 m | | Secondaire | | 700 m | 700 m | | |

| Utilisation et gestion d'eau | Des pertes en eau par infiltration dans les canaux principaux et secondaires en terre. |

| Utilisation et gestion de l'eau | Revêtement en béton des canaux principaux en terre et réhabilitation de ceux qui sont endommagés 1400 m. Installation de vannettes. Les techniques d'irrigation à économie d'eau sont nécessaires. |
