中華人民共和国  
雲南省小江流域総合土砂災害対策及び  
自然環境修復計画調査

独立行政法人 国際協力機構

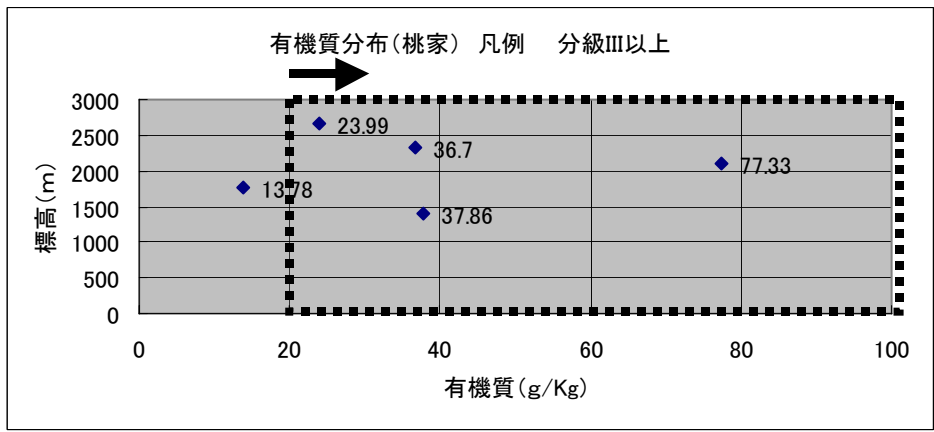
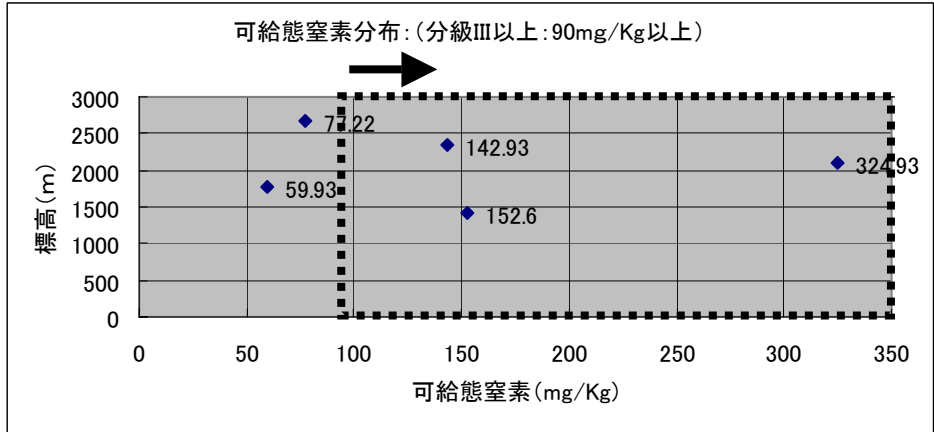
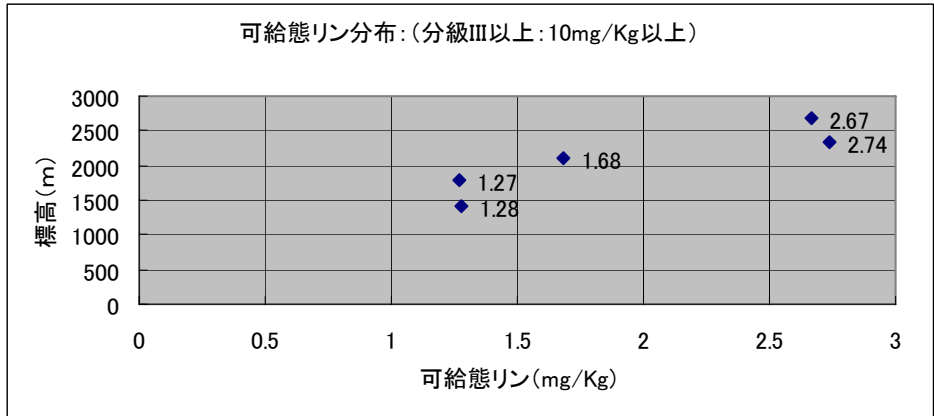
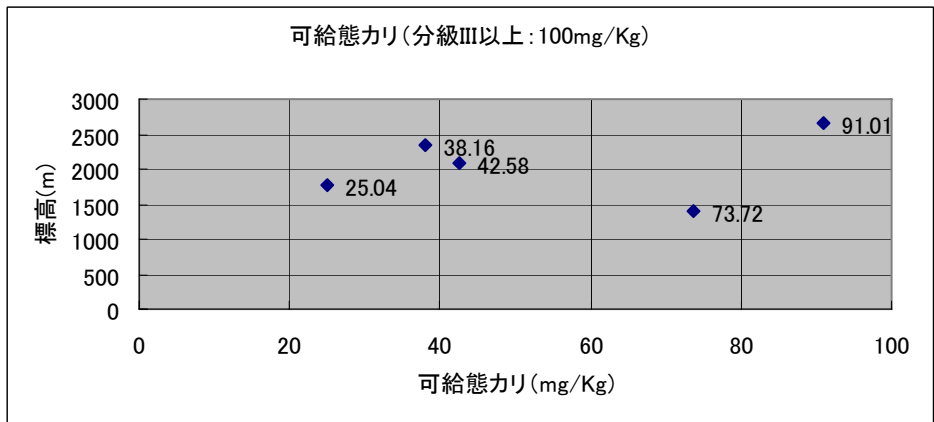
図 7.1.3

桃家小河流域土壌調査結果
