中华人民共和国  
云南省小江流域综合土砂灾害对策及  
自然环境修复规划调查

独立行政法人 国际协力机构

乌龙河流域泥石流工程治理规划图

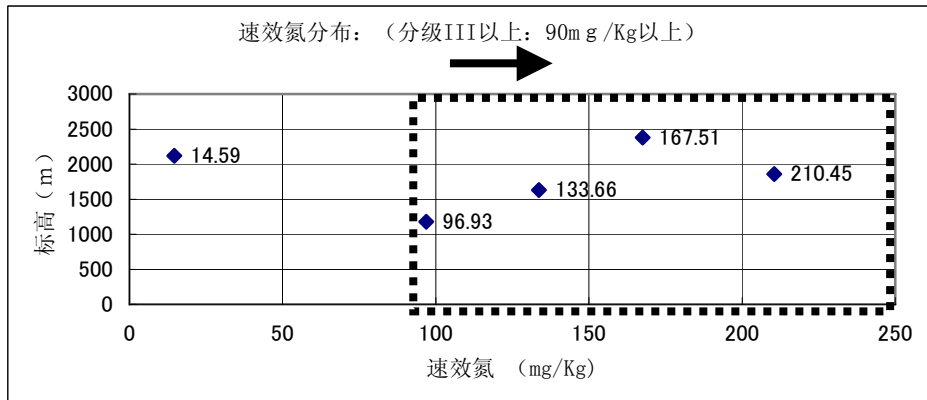
图 6. 1. 3

东川城区流域土壤分析结果
