【バラコット続き】

パキスタン国北部地震復旧・復興プロジェクト形成調査
報告書

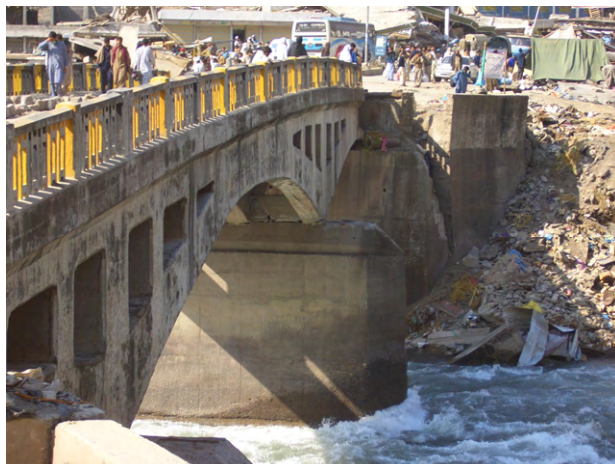
橋の拡大 (南へ1mずれている)

バラコットは、市街地の建物がほとんど全壊という状況で、今回の被災地の中でもっとも悲惨な状況であるといえる。バラコットから北に向かう道路につながる橋梁は、現在利用しているものの、上部工全体が1 m 南部にずれており、危険な状態である。地震そのものによる被害だけでなく、地すべりによって、道路、住宅が破壊されている。

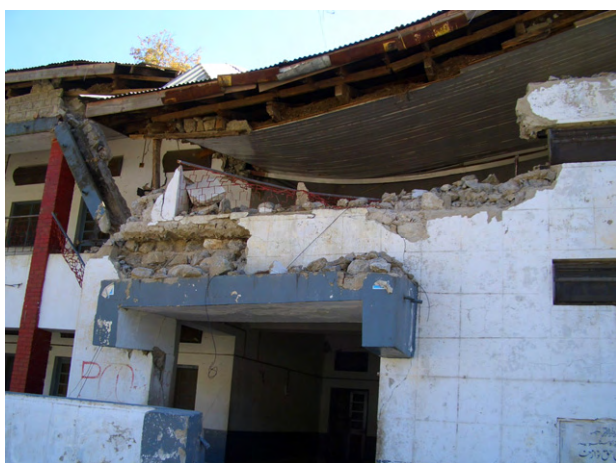
病院倒壊の様子

バトグラムは、緊急援助隊の救助チーム、医療チームが活動を行った地域で、また自衛隊による物資輸送も実施している地域である。市街地内の建物は市内で一番大きな病院が倒壊している。市街地内の他の建物の被災状況はまばらであり、町の機能が失われているという事態には至っていない。中心地から外(車で5分程度)では、住居がほとんど全壊している集落もあり、地区によっては壊滅的な被害を受けている。また、バトグラムから北アライに向けての道路は地すべりにより被災し危険な状況であるので、車での移動は難しい。

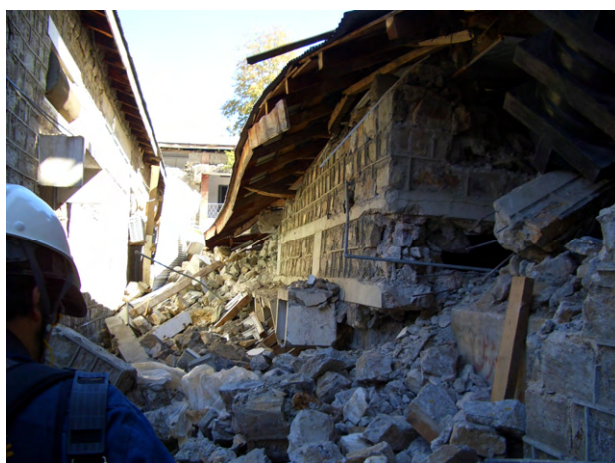
病院倒壊の様子

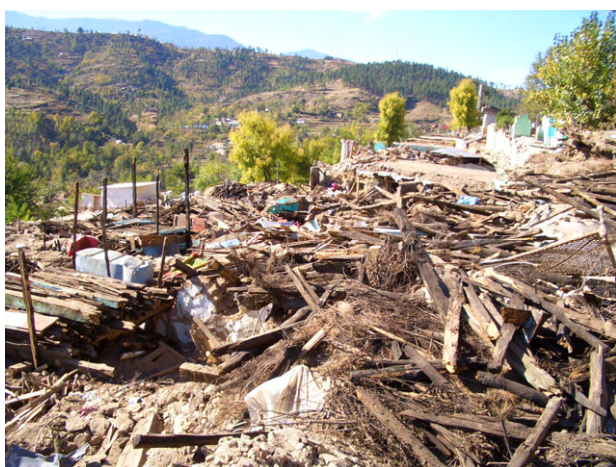
村落崩壊の様子

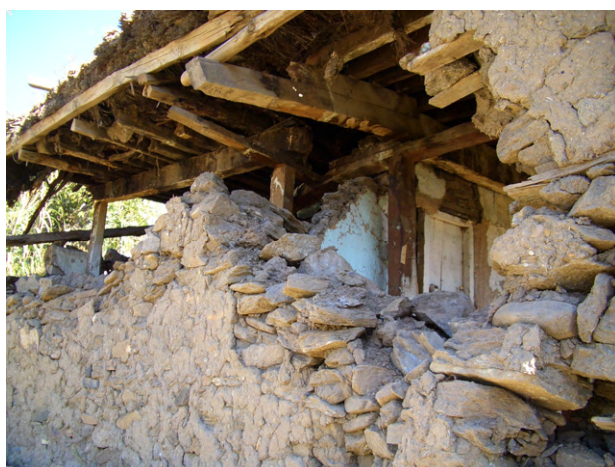
石積み住宅

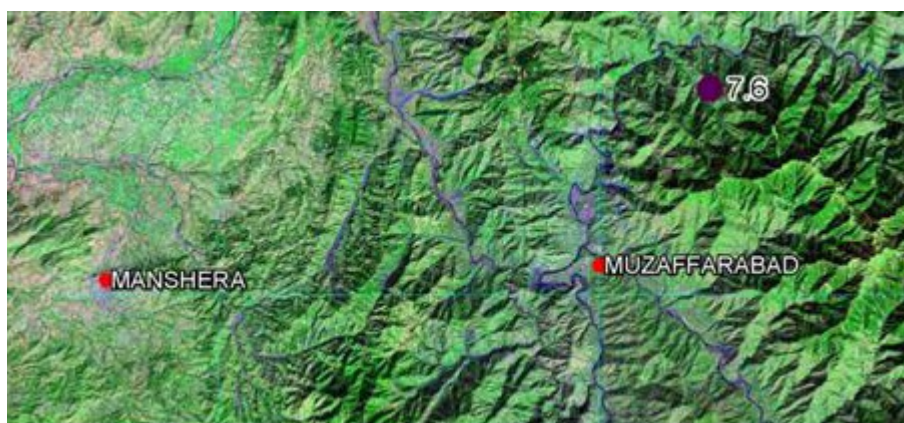
図 2.1.1 震源位置

2005 年 10 月 8 日 8 時 50 分 (パキスタン標準時間) にマグニチュード 7.6 の地震が起こった。震源はイスラマバードから北北東へ約 90 km の地点で北緯 34.493、東経 73.629 で震源の深さは 26 km と報告されている¹。震源地の付近には AJK 州の州都であるムザファラバード市がある。

震源の位置は以下のとおりである。

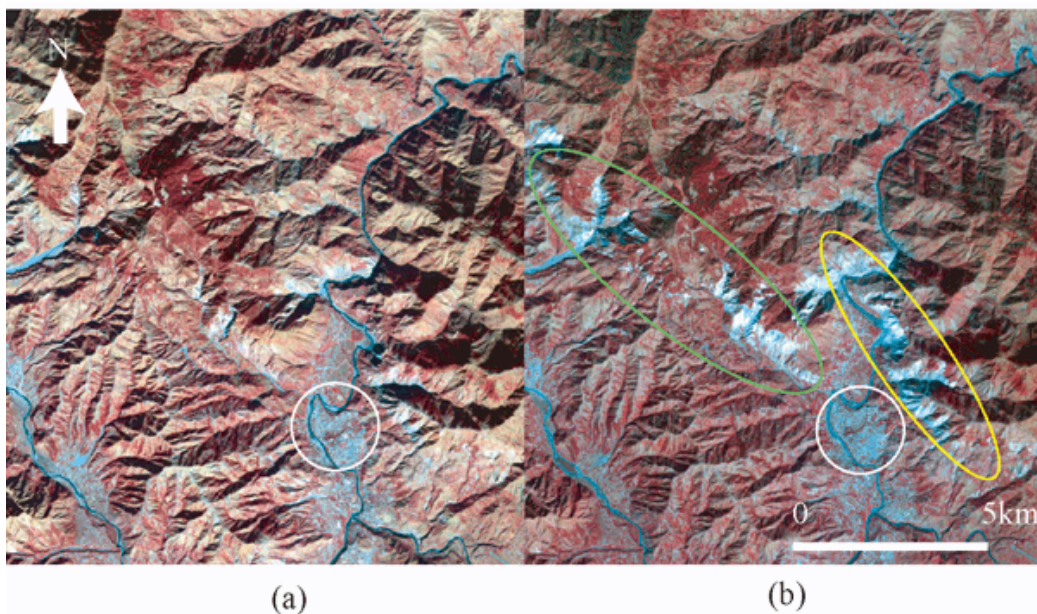
図 2.1.4 衛星画像で解析された地すべりの様子

今回の地震により、多くの地すべりが発生したと報告されている。地震で引き起こされた地すべりの一部は現地調査でも確認することが出来た。衛星画像を解析した結果が、産業技術研究所から報告されている⁴。衛星画像の解析結果によると、これらの地すべりは先のムザファラバード断層及びタンダ断層に沿って多く観測されている。図 2.1.4 は産業技術研究所で衛星画像 ASTER を用いて解析したものである。先のムザファラバード断層とタンダ断層に沿って多くの地滑りが発生していることがわかる。また、先の国土地理院の調査によると、活断層に沿って北東側（隆起した側）に斜面崩壊が集中している。

注：白い丸印はムザファラバード、黄色い楕円はタンダ断層付近、緑の楕円はムザファラバード断層

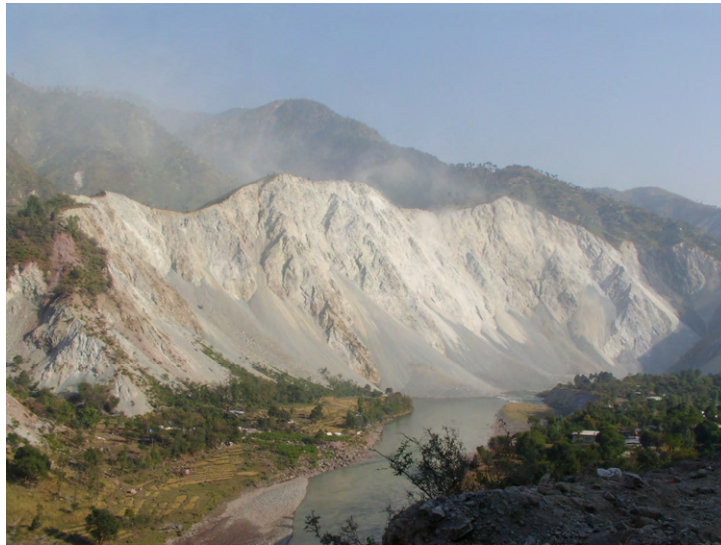
図 2.1.5 ムザファラバード北側の斜面崩壊の様子

今回現地調査で確認したムザファラバード市の北方で発生した斜面崩壊の様子を以下に

今回の地震で特徴的な現象は、地震で引き起こされた地すべりである。特に、断層に沿って位置するジールム川沿いの道路やニーラム川沿いの道路では斜面崩壊により大きな被害を受けた。道路が地すべりで閉塞されたため、これらの道路沿いに居住している住民の多くは生活物資や支援物資を入手することが非常に困難になっている。そのため、パキスタン政府は閉塞された道路の土砂の除去に注力しているが、ニーラム道路では道路がいたるところで寸断されているうえ、新たな土砂崩れが起こるなど土砂の除去は困難を極めている。
