## 第2章 要請の確認

### 2-1 要請の経緯

### 2-3-4 調査対象の道路・橋梁の現況と課題

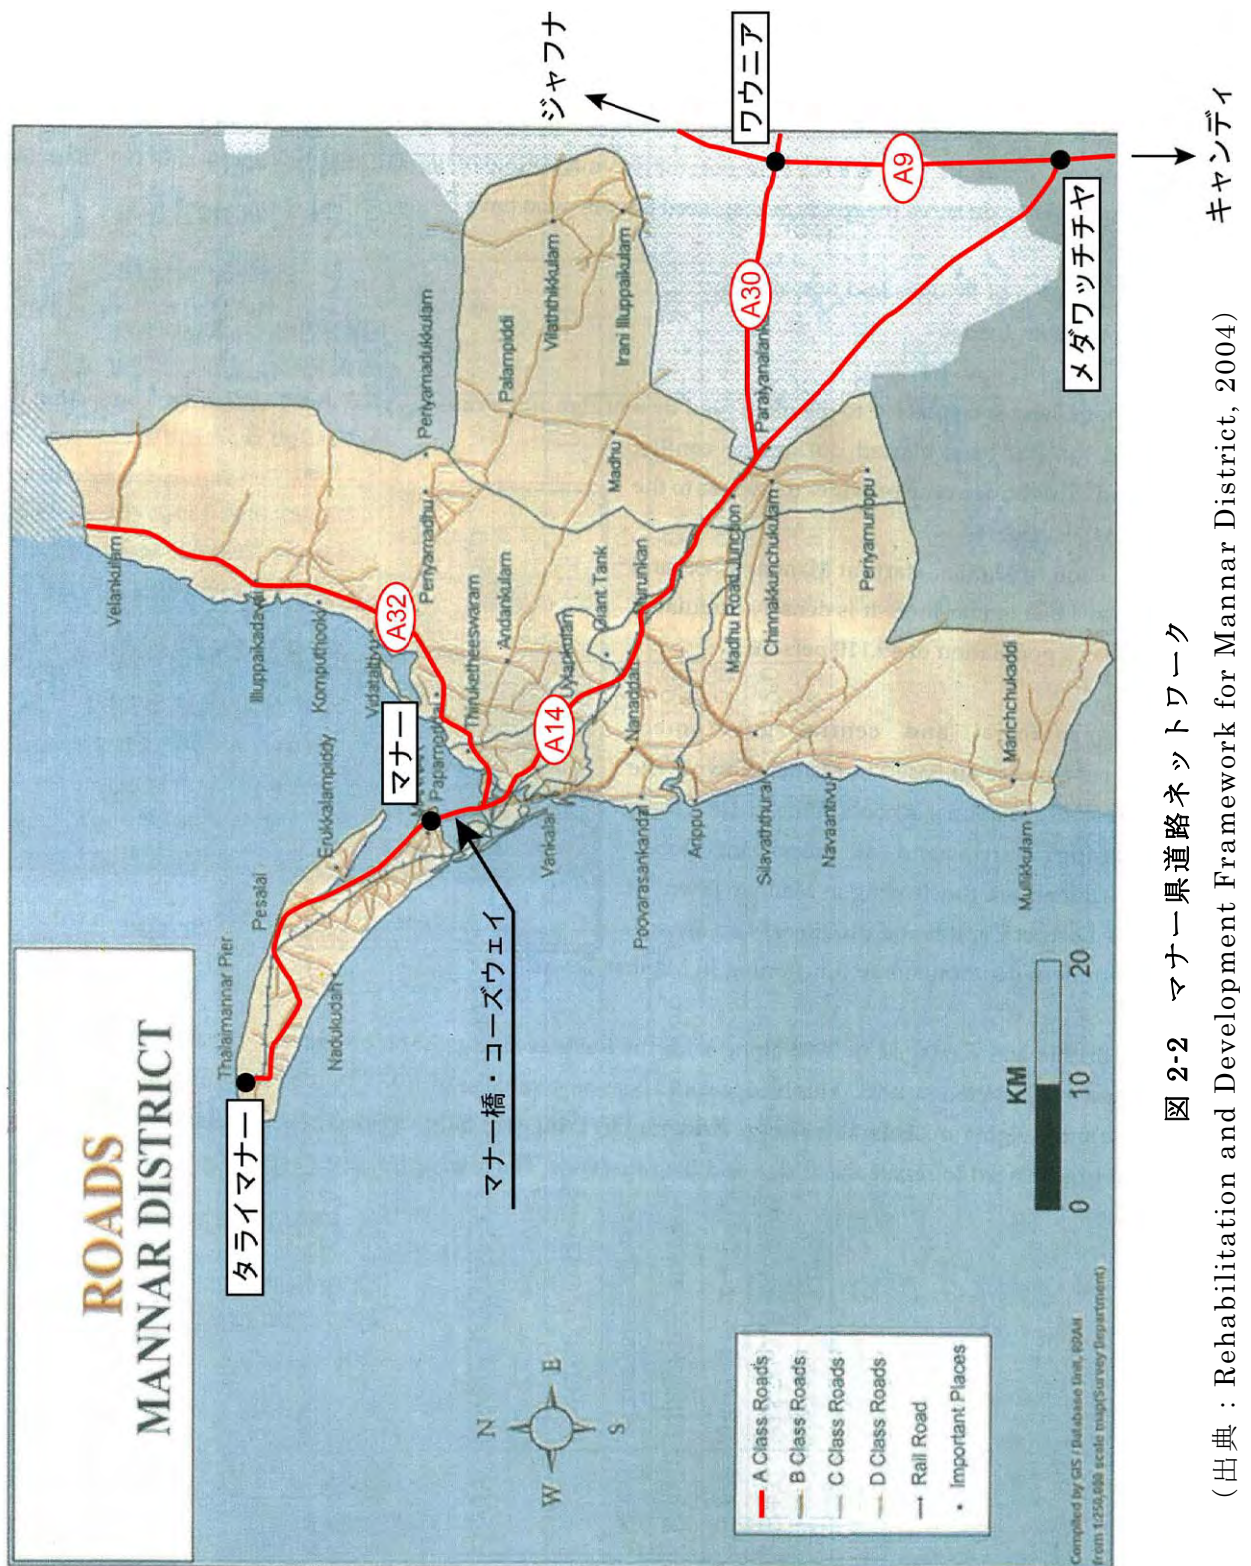
図 2-2 マナー県道路ネットワーク

図 2-2 マナー県道路ネットワークから分かるとおり、マナー県を横断し本島とマナー島を結ぶ国道 14 号線（A14）がマナー県の基軸となっている。図には A14 に並行して鉄道路線も記してあるが、実際は廃線となっており、レール・枕木すら無くなっている。それでも路線図から削除されていないのは、いつか復旧するのではという期待があるからだと思われる。

本プロジェクトの調査対象道路及び対象橋梁はメダワッチチャとマナー島を結ぶ国道 14 号線 (A14) 上にある (図 2-2 参照)。この A14 に沿い、鉄道も並行して敷設されていたが、現在では廃線となってしまい、レール、枕木、駅舎なども撤去されて見ることはできない。

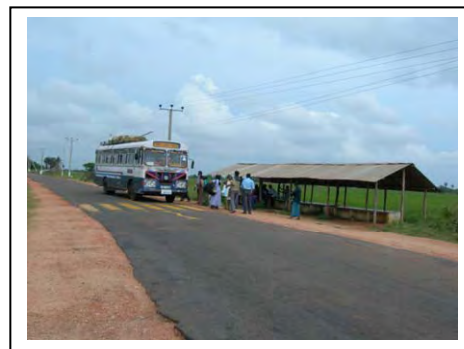
A14 沿線におけるバス

メダワッチチャから西へ 85km の地点に本プロジェクトの対象道路及び橋梁が存在し、コーズウェイとマナー橋の構造物がスリランカ本島とマナー島を結んでいる。本島側の A14 の道路は平均幅員 7.0m で、アスファルト舗装の車道幅員は平均 5.0m となっている。(右側写真を参照)

アスファルト舗装は路盤材料がほとんど敷設されておらず、舗装厚が薄いため路面が凹

凸をなし、早い速度で走行すると不快を感じる。

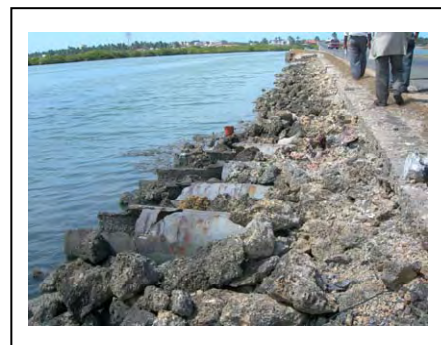
損傷したパイプカルバート

コースウェイを横断するカルバートは現在 8 ヶ所あるが、全てのカルバートは著しく老朽化しており、さらに車両の重量化によって押し潰されて潮通しの役目をなさないカルバートも見られる。また、1990 年の内戦による爆破は橋梁だけでなく、カルバートも 1 ヶ所爆破されたとのことであり、応急処置としてパイプカルバートを数本束ねて改修されている。しかし、そのカルバートも老朽化と車両荷重によって著しい損傷が見られる。

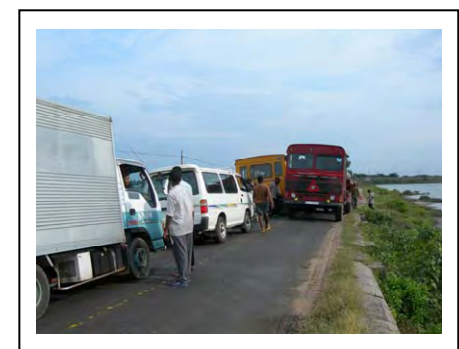
2台がすれ違った場合

コーズウェイの幅員は平均 6.3m となっており、建設した当時は交通量も少なく、大型車両もなかったため、この幅員でも十分であったと思われるが、最近の交通量の増加に伴い、現況の幅員では対応が困難となっている。このため、数ヶ所の停車帯が設けられているものの、停車帯間の距離が長いためあまり利用されていないのが現状である。

さらに、コースウェイの天端の幅員が狭いため、車両のすれ違いは困難な状況にある。このように、現況のコースウェイは老朽化、耐力不足が著しく、車両の安全走行は甚だしく阻害されているのが現状である。

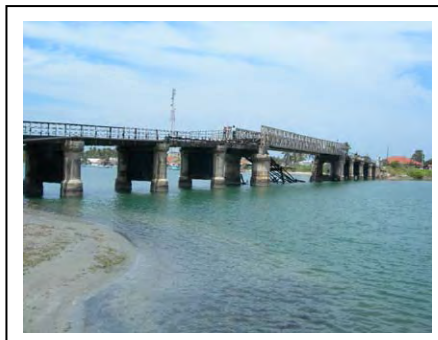
マナー橋の全景

マナー橋の中央径間（径間長 38.0m）は爆破され、鋼製のベアリー橋（仮設橋）が架けられているが、その他の径間は建設当時の RC 桁橋（径間長 10.4m）からなっている。しかし建設後 76 年の長い年月を経ており、上部工構造物はコンクリートから錆びた鉄筋が露出し、コンクリートも塩性化によって耐力低下がみられ、再使用の可能性はほとんどない。

爆破により中央径間を支持する橋脚のコンクリートの一部は崩落し、現在は鋼材を用いて補強されている。他の橋脚も爆破の衝撃によると思われるひび割れや亀裂が見られる。しかし、橋台だけは被害を受けず現在でも堅牢である。とはいえ、現在の橋脚・橋台は 1 車線の荷重を考慮しているだけであり、幅員を拡幅した場合、2 倍の荷重が負荷されることになり、既存の下部工を再使用することは不可能である。

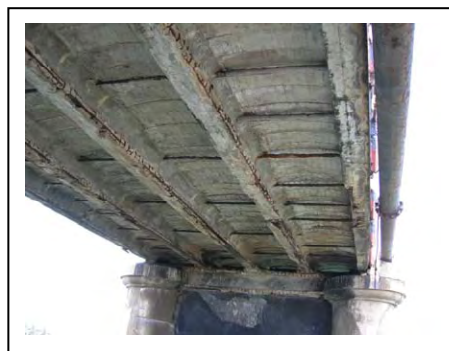
鉄筋が露出した上部工

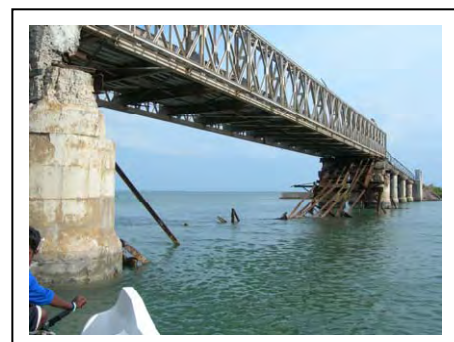
中央径間に架かるベアリー橋

重量制限 10 トン以下と定められたベーリー橋は幅員が狭いため車両は 1 台しか走行できない。しかも中央径間のベーリー橋は両側径間より一段と高くなっているため、橋を渡ろうとする車両からは対向車が見えない。このため、両方向から走行した車両はベーリー橋上で出会うことになり、どちらか一方の車両が橋梁上をバックし、相手に道を譲らなければならない。したがってラッシュ時には橋梁付近にて交通渋滞が生じている。

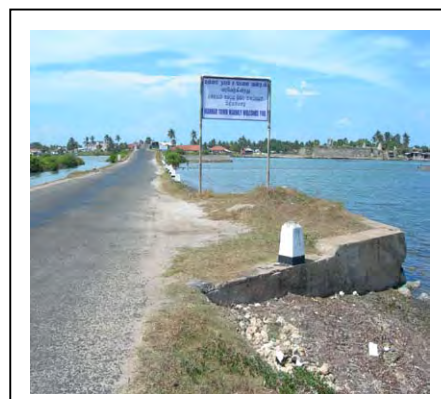
このようなコーズウェイ上におけるすれ違いを円滑にさせるため、停車帯が所々に設けられている。コーズウェイの左側には 4 ヶ所、右側には 3 ヶ所、計 7 ヶ所設置されているが、コーズウェイ延長 3.5km という距離に対し 7 ヶ所で

コーズウェイ上の停車帯

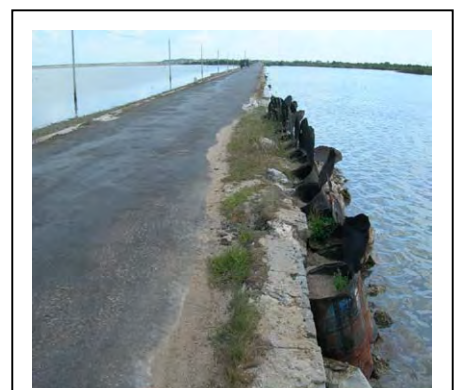
次に土留め擁壁であるが、既設のコースウェイは直立護岸形式の土留め擁壁となっている。この土留め擁壁はコンクリート構造のように見えるが、実際は、石積みの直立した壁にモルタルを塗りつけただけの簡易なものである。したがって、盛土の土圧を抑えるだけの耐力しかなく、上からの重量車両を支持できる耐力は有していない。そのため、既存の土留め擁壁は至る所で傾斜・倒壊している状態が見られる。このように損傷を受けた土留め擁壁に対し、RDA は土砂を詰めたドラム缶を設置して擁壁代わりに使用している。(右写真を参照)

崩壊した土留め擁壁の代わりにドラム缶を用いている

コースウェイを拡幅する場合、直立護岸形式は採用せず、傾斜型護岸形式を採用することが望ましいと考える。傾斜護岸形式であれば、車両が海へ転落して大事故に繋がることもなく、また海と一体となって親水性にあふれたコースウェイを構築することが可能となるからである。

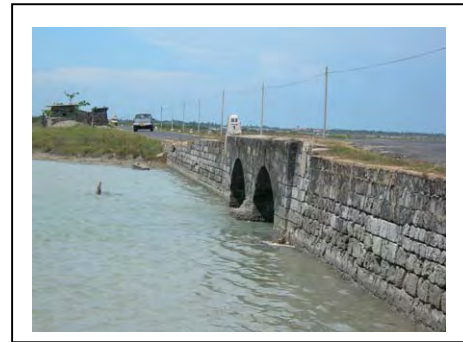
この 2 ヶ所は右の写真のように石積みカルバートで建てられたもので、当時の土木技術の高さを示すものである。また、1990 年マナー橋が爆破されたが、同時期にカルバートも 1 ヶ所爆破されたとのことである。8 ヶ所のカルバートの内、最も大きなカルバートが目標にされたものと思われ、復旧に当たっては 8 本のパイプカルバートが敷設された。しかし、そのパイプカルバートも老朽化が著しく、亀裂・破損が見られ、中には押し潰されたパイプも見られる。

76 年前に建設されたカルバート

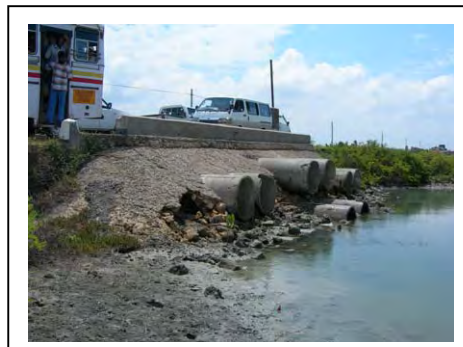
爆発後改修されたカルバート

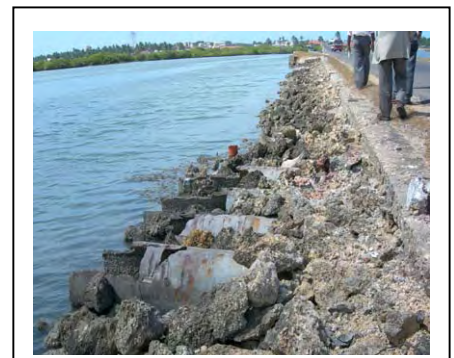
老朽化のため著しい損傷が見られる

カルバートの構造形式はボックス型でもパイプ型でも構わないが、現地で入手しやすい材料を用いた形式とすればよい。ただし、現在使用されている現地のパイプカルバートは肉厚が薄く重量荷重に耐えられない構造のようである。マナー橋が新設されれば、コースウェイも重量車両が多数走行するものと思われるので、それに見合った構造形式と材料が必要である。

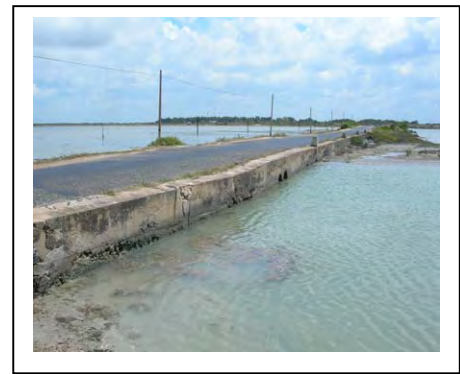
カルバート断面が不足と思われる

にも押し寄せているような区間では大きな断面のカルバートが必要である。逆に、地盤高が高く満潮でなければ海水は土留め擁壁に接しないような地形であれば、小さい断面でも構わないわけである。

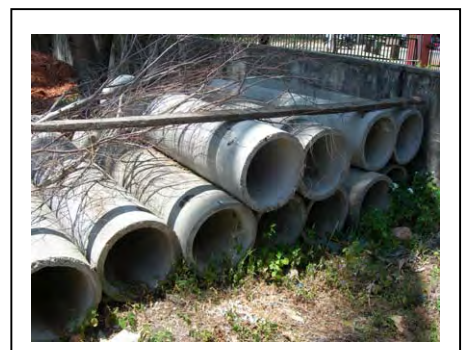
RDA 所有の Pipe Culvert

日本でよく使用されている遠心力鉄筋コンクリート管（ヒューム管）やPC管であれば申し分ないが、それが入手できない場合は現場打ち鉄筋コンクリートボックス型カルバートを採用するほかはないものと思われる。

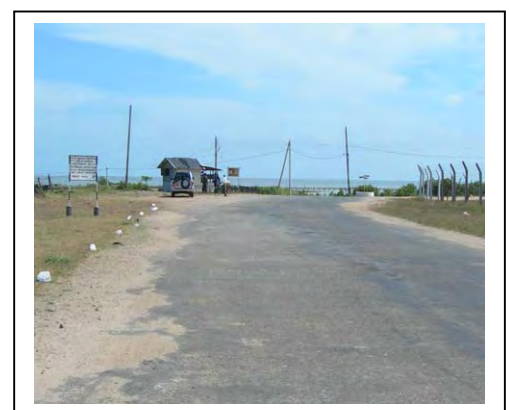
起点付近に建っている軍施設の検問所によって見通しが悪く、さらに、現況の線形は小さな曲線半径となっているため、本島側から走って

本島側から検問所を望む  
(写真中央が検問所)

くる車両は速度を低減しなければならない。

したがって、現在建っている検問所を移転させ、さらに、曲線半径を大きく取って滑らかな走行性を得られる平面線形とすることが必要と思われる。
