マーシャル諸島共和国
マジュロ環礁水供給システム改善計画
予備調査報告書

平成 18 年 4 月
(2006 年)

独立行政法人 国際協力機構
無償資金協力部

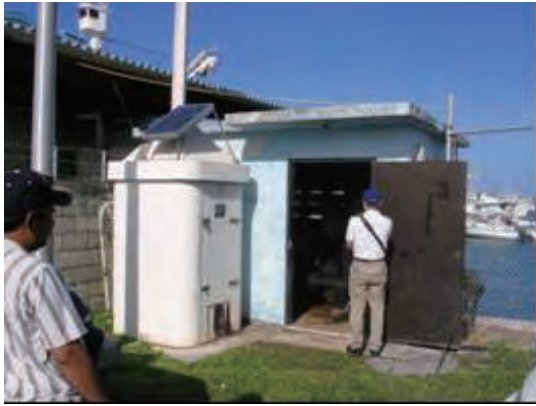
ウリガ海水ポンプ場
トイレの水洗用に使用する水を供給している

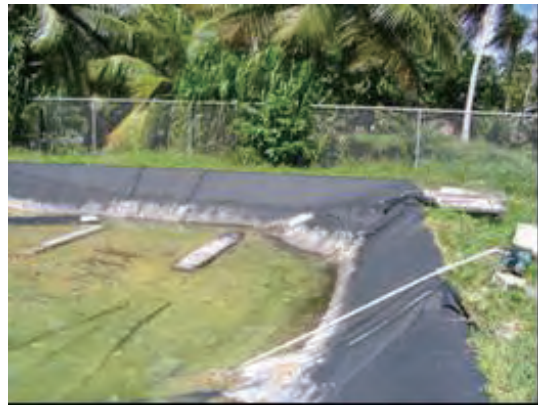
ローラ貯水池
(10万ガロン)

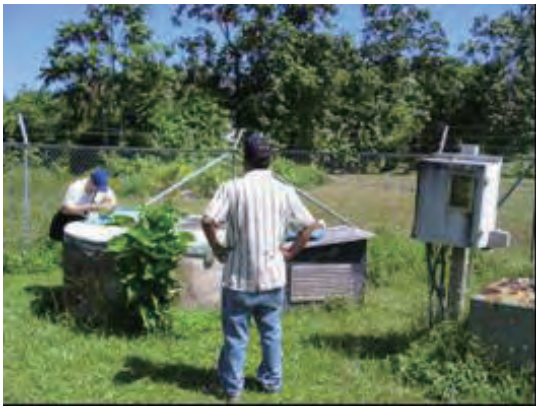
ローラレンズ井戸#2

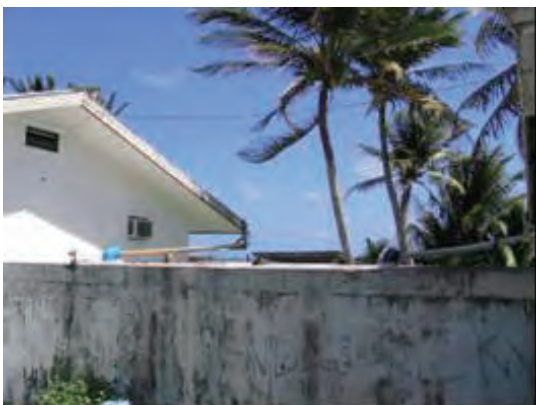
一般家庭の雨水集水装置

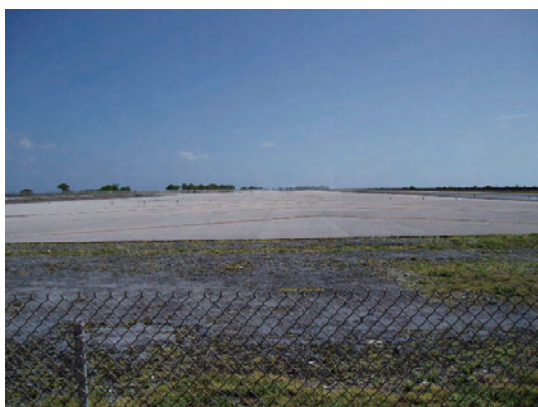
マジュロ空港滑走路
滑走路の雨水を収集している

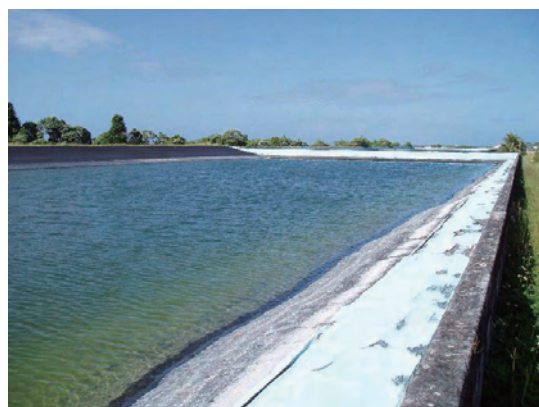
原水貯水池（浄水場 C）
容量 500 万ガロン（約 150×65m）の原水用貯水池

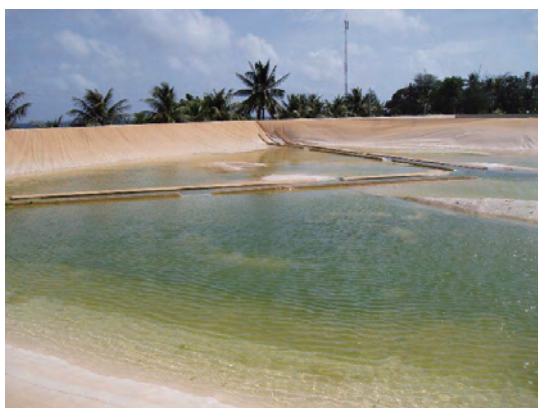
処理水貯水池（浄水場 C）
ろ過処理をした水の貯水池。蒸発防止用のシートがかかり、その上に雨水がある状態

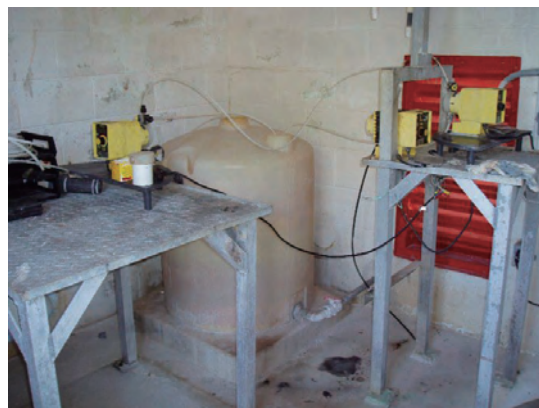
塩素注入装置（浄水場 A）
1998 年に更新された塩素注入装置

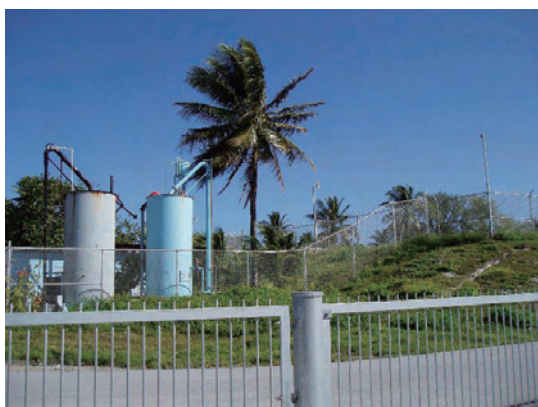
ろ過装置（浄水場 A）
青色（右）が 98 年更新されたろ過装置

浄水場 A 及び C で現在稼働中のろ過装置は 1998 年に新規更新されたものであり、使用上の問題はないと考えられる。しかし、本案件の実施により既存の原水貯水池 No.3 を処理水貯水池へ転換し、ろ過装置の処理量が増加してその能力を越えるような場合は、ろ過装置の増設が必要となる。その場合、MWSC は、現在停止しているろ過装置 3 基が再生可能だとしているが、実際に再生が可能であるかどうかの検証が必要である。外観から判断する限り、浄水場 C の使用停止中のろ過装置は、逆洗浄用金属製配管がかなり腐食していることから、相当程度の部品交換などが必要であると予想される。したがって、ろ過装置を増設する場合、新設するケースと既存の装置を修理するケースの費用の比較検討を要する。

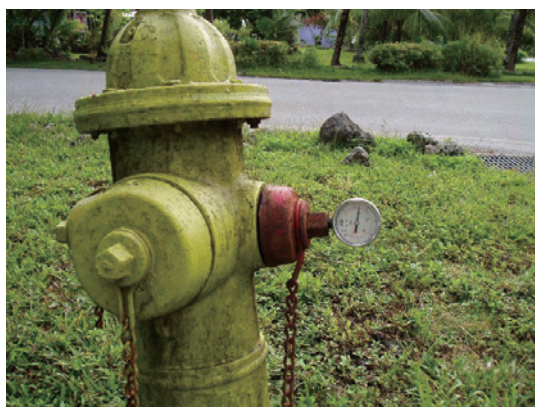
配水管末端水圧（Rita 地区）
心配された末端における水圧に問題はなかった（1.5bar）

居住地域の中で空港から最も離れているリタ地区において、水圧が低く、住民による水の使用に支障を来している可能性が懸念されたが、少なくともメインの送水管について水圧低下は生じていなかった。

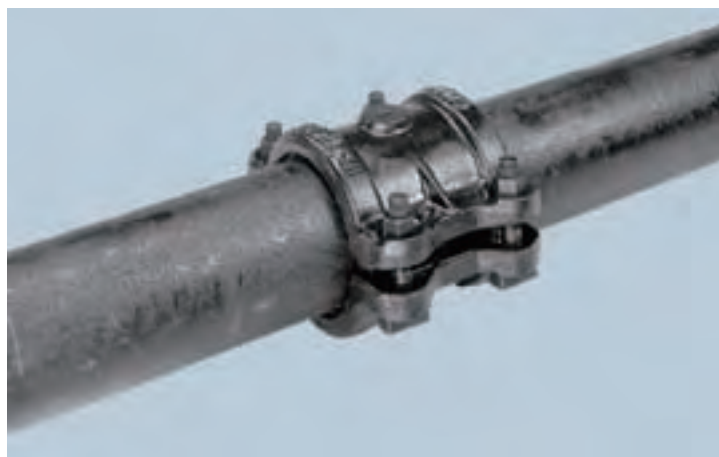
図 3.6-1 漏水補修バンド

漏水があると判断された箇所では、補修するために、配水管または給水管を部分的に取り替えるか、漏水補修バンドと呼ばれる器具を管の外側に取り付ける。ただし、漏水補修バンドは高価であるため、マーシャルでは、補修箇所の管を部分的に取り替える方が簡単であり、安価に対処できる。
