**SIWA** ソロモン諸島上下水道公社

# ソロモン国 上下水道改善復興計画調査

## ファイナル・レポート 要約

平成18年 6 月

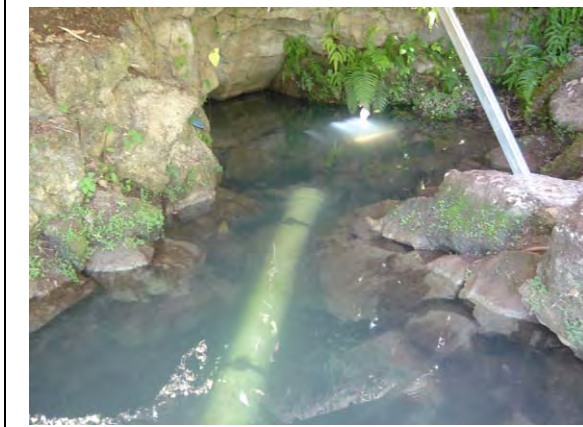
コングライ湧水の取水地点。同湧水は、現在、ホニアラ市の配水量の50%を賄っている。しかし、2005年10月に発生した水源での閉塞事故により、同配水量は40%まで減少している。

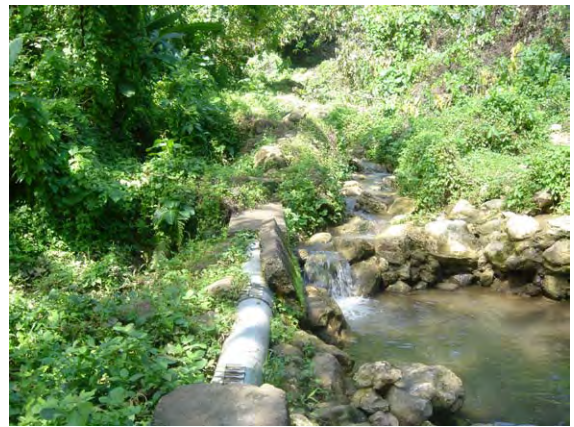
コングライ湧水の取水地点から送水ポンプ場までの管路。

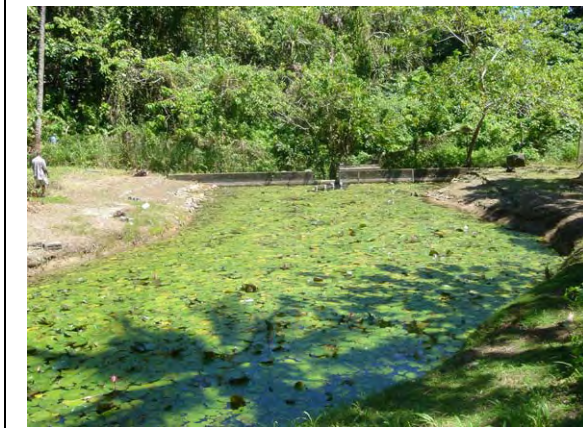
ロベ湧水。ホニアラ市内に3箇所ある湧水の一つ。同湧水からの取水量は、コングライ湧水の7分の1と小さい。主に、Point Cruz地区に配水されている。

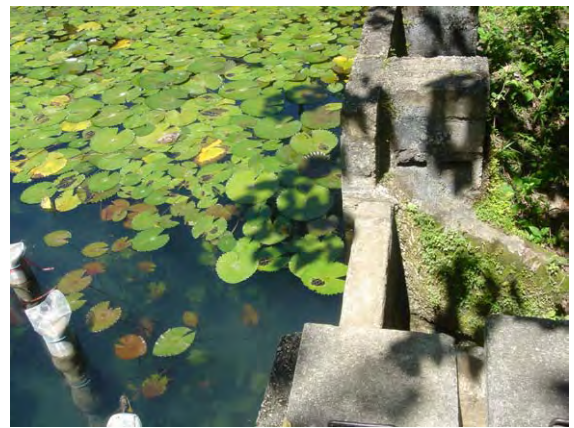
ロベ湧水の取水地点及び堰のようす。水草が浮いているが、水質に問題はない。

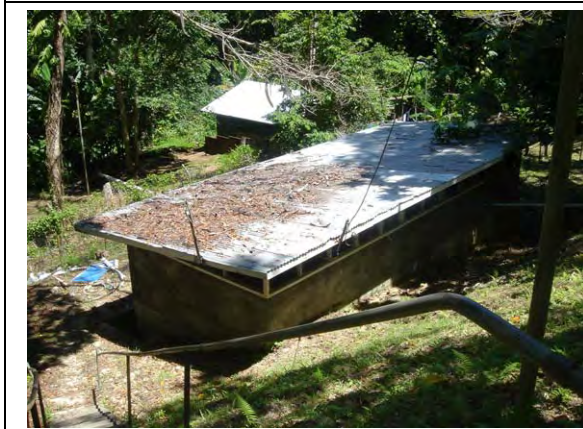
ロベ湧水から少し下流にある塩素注入建屋。

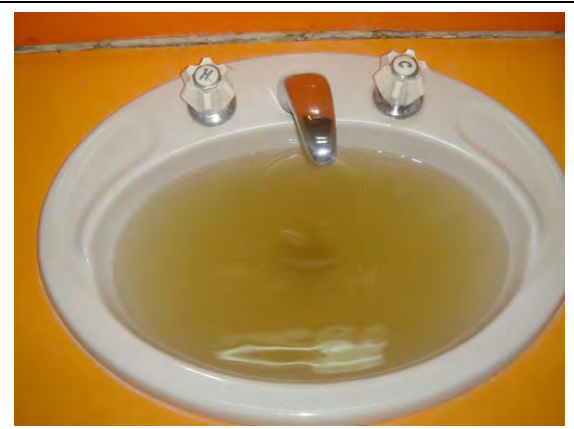
大雨後の数日間は水道水の濁度が非常に高くなり、日常生活に支障をきたしている。

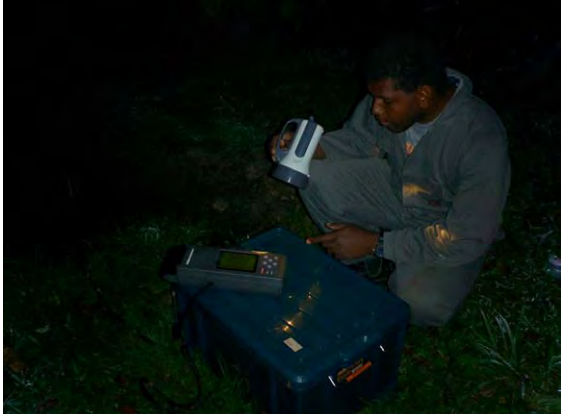
<p>漏水量調査（本調査のフェーズ1）。 漏水探知機を用いて漏水箇所を調査しているところ。</p>	<p>漏水量調査（本調査のフェーズ1）。 電子音聴棒を用いて管路の漏水音を調べているところ。</p>

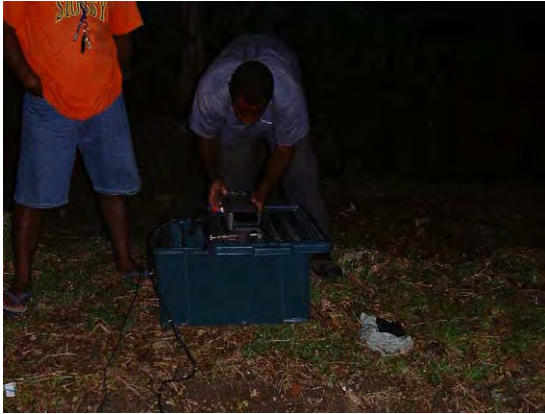
漏水削減指標の確立のためのパイロット・プロジェクト。漏水調査を実施し、12箇所を選定した。この写真は、12箇所の1つである、Vavaya Ridge 地区の配水管路。敷設替え前の漏水量（夜間最小流量）測定を行っているところ。

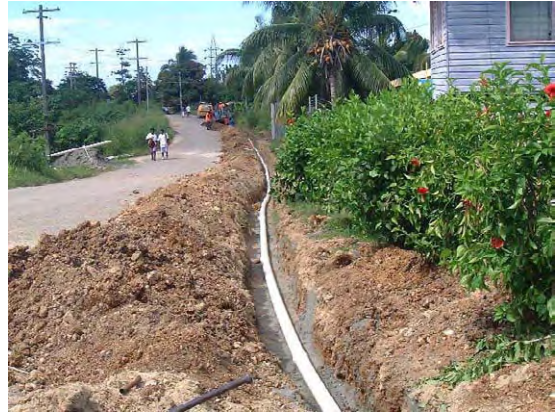
Vavaya Ridge 地区での管路敷設替え工事のようす。1 区間約 100m の敷設替えを行った。

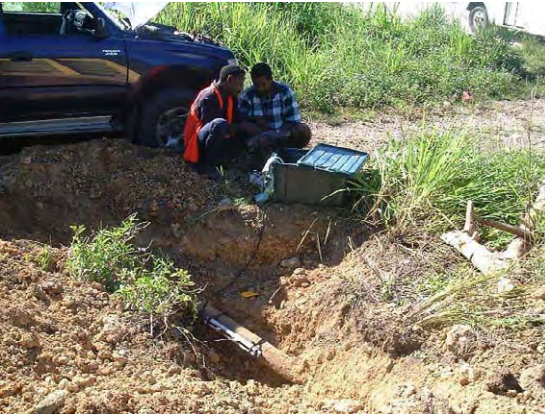
Kola Ridge 地区での敷設替え前の漏水量測定の様す。

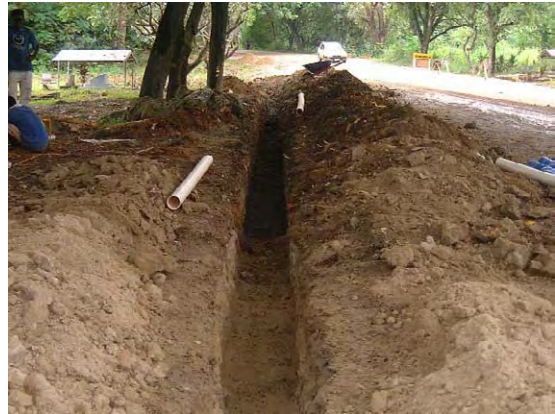
Kola Ridge 地区での管路敷設替え工事のようす。

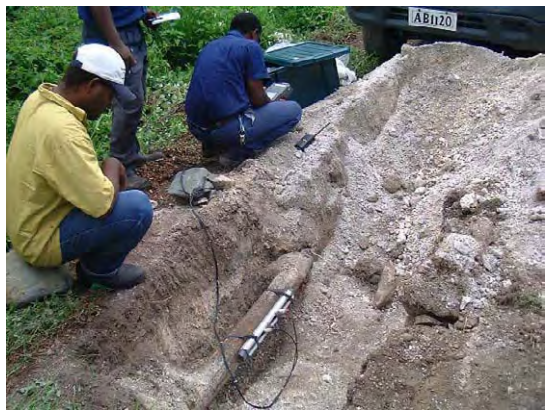
Kukum Campus 地区での敷設替え前の漏水量測定の様す。

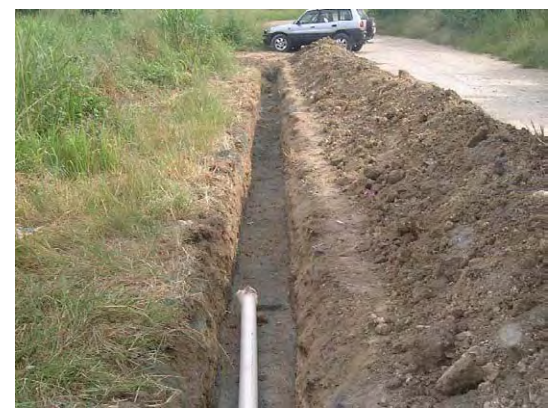
Kukum Campus 地区での管路敷設替え工事のようす。
