グアテマラ共和国
熱帯低気圧スタン災害復興支援計画
(災害復興支援無償 (プログラム型))

概略設計調査報告書

平成 18 年 9 月
(2006 年)

独立行政法人 国際協力機構
無償資金協力部

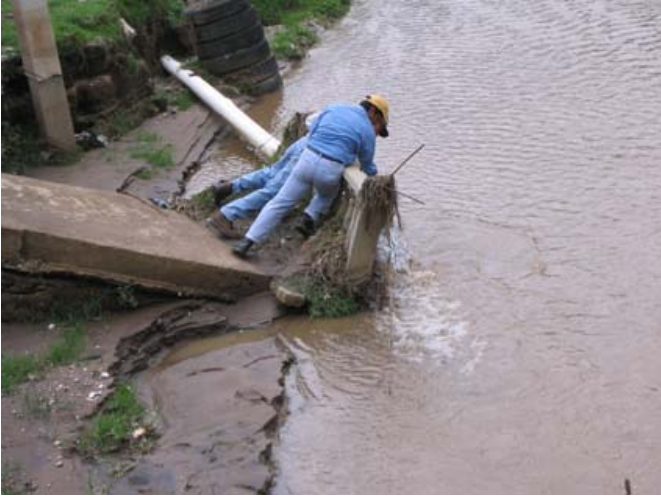
モリノビエホ湧水 N-8 & 9 導水管:地盤とともに管路が流出。断絶している。

モリノビエホ湧水 N-8、及び N-9 は、1本の導水管でモリノケツアル合流枡へ導水している。しかし、同導水管は、地盤流出とともに湧水 N-7 の前付近で地盤と共に流出し、導水管としての機能を果たさなくなっている。結果として、モリノビエホ湧水 N-8、及び N-9 の水を給水システムへ送ることができなくなっている。

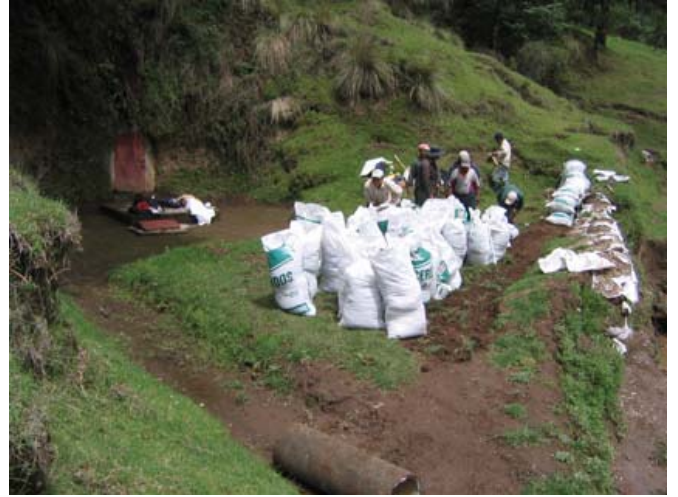
モリノビエホ湧水源 N-9:土のう作業中。

なお、現在では堆積土砂の除去作業は概ね完了しており、湧水源としての機能は回復している。また、将来の洪水に備えるため、EMAXは仮防護施設としての土嚢構築を実施中である。

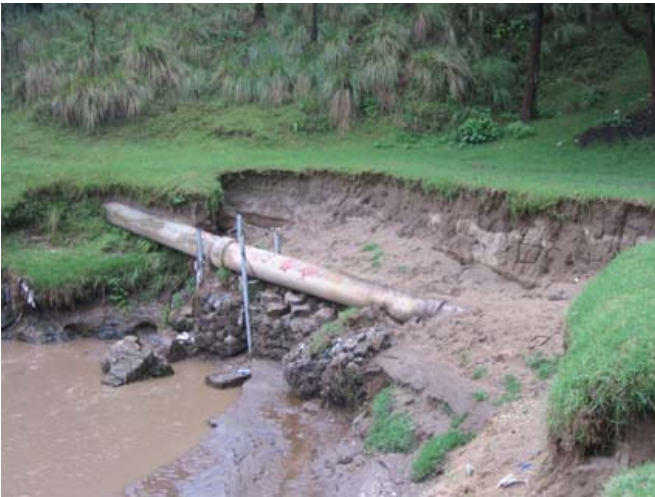
サンイシドロ給水システム主要導水管 R-3:河岸侵食で土砂流出、管路損傷した。仮復旧済み。

シギラ川右岸のカーブ外側に埋設されている。河岸侵食により地盤と共に管路が流出した。仮復旧は実施されているが、管路が露出したままであり、将来の河岸侵食や外部からの衝撃への対策はとられていない。

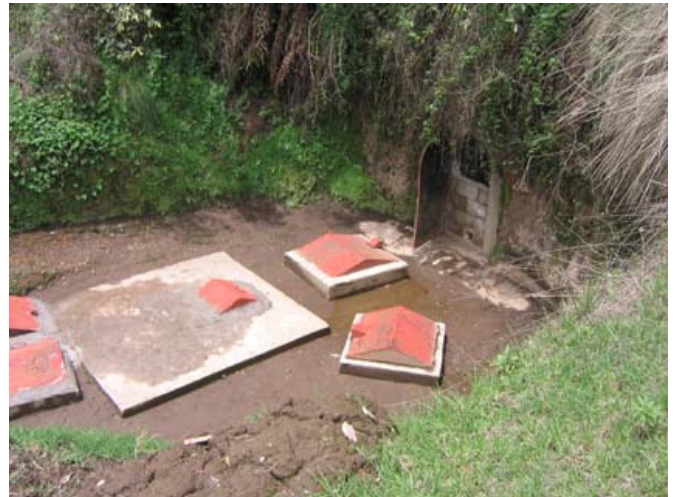
モリノビエホ湧水源 N-10:冠水し、土砂に埋もれた。

モリノビエホ湧水は湧水源が10箇所あり、シギラ川と平行するように右岸に直線的に並んでいる。「スタン」の際には、シギラ川氾濫で約1～2m冠水した。冠水の際、シギラ川を流れてきた濁水が湧水源に混入し、給水の水质を悪化させることとなった。また、シギラ川に運ばれてきた土砂で湧水源が埋没してしまい、水源としての機能を発揮できなくなった。

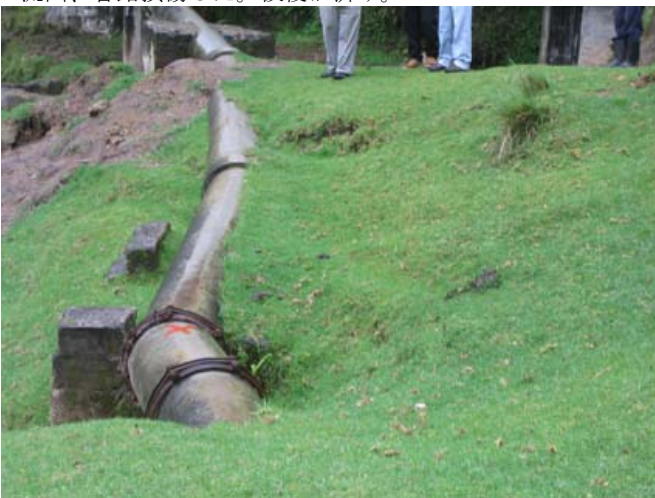
サンイシドロ給水システム主要導水管 R-4:土砂崩れにより管路が蛇行、継ぎ手損傷した。仮復旧済み。

土砂崩れと共に管路が動き、管路蛇行が発生するとともに継ぎ手部分が損傷した。仮復旧は実施されているが、継ぎ手の応急処置であり、将来の土砂崩れや外部からの衝撃への対策はとられていない。また、土砂が流された箇所では、管路が露出したままになっている。

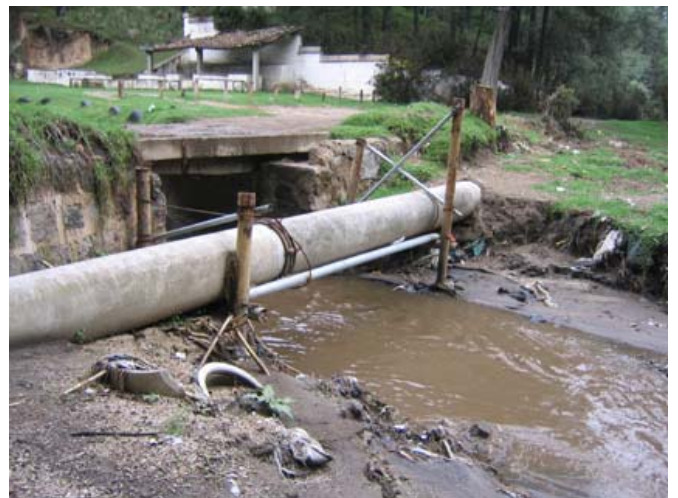
サンイシドロ給水システム主要導水管 R-1:洪水圧で損傷した。仮復旧済み。

シギラ川支流を水管橋形式で横断する箇所において、支流氾濫の際に管路が流出した。仮復旧は実施されているが、将来の氾濫や外部からの衝撃への対策はとられていない。

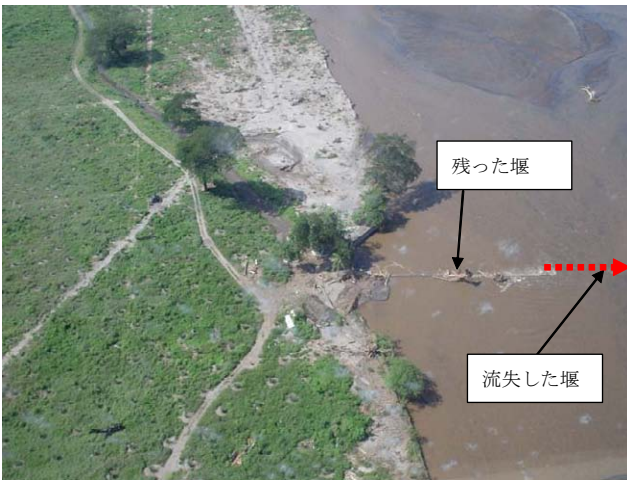
ラ・ブランカ左岸側の一部を残し半分以上の堰が流失している。

「スタン」がもたらした豪雨/洪水により、堰の約半分100mと堰下流約800m地点から約1.6kmにわたる導水路が河岸と共に流失した。堰流失の直接原因は基礎部分の洪水による洗掘と、流木、及び土石流等による堰への直接衝撃によるものである。一方導水路流失の原因は、ナランホ川氾濫で固結度の低い細砂から成る河岸、及び後背地が広範囲にわたって浸食・流失したことによるものである。図1.1.9に流出した施設の位置概要を示す。

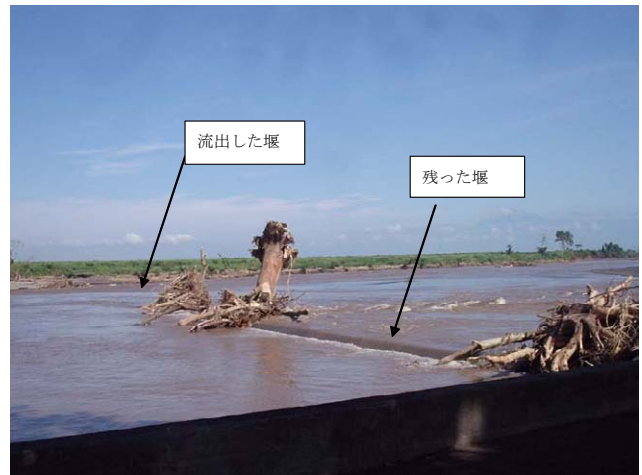
ラ・ブランカ左岸側から右岸を見たもの（途中から右岸までの堰が完全に流失している）。

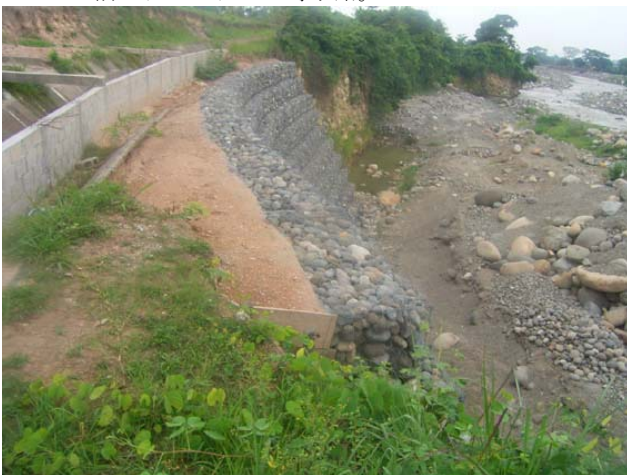
カタリナ導水路の地盤流出。すでに護岸（蛇籠）が設置されているが、上下流側の追加護岸が必要。

水利組合は、上述のように取水口の復旧工事、崩落した開渠区間30mの水路復旧、及び護岸工事(H=10m)を実施し、灌漑施設は従前の灌漑水量(2.1m³/秒)が導水できる状況まで復旧している。しかし、護岸工の追加や水制工の建設をし、今後の被災にも耐え得る耐久性を持たせることが課題となっている。

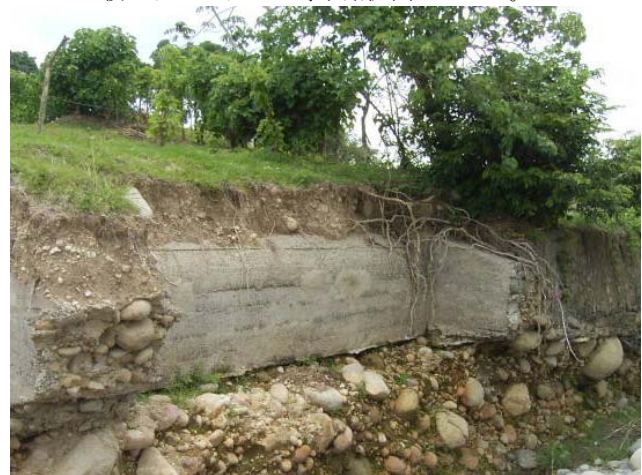
スタンによる洪水で洗掘されたカタリナ導水路の露出した暗渠。

対象となる施設はサン・マルコス県カタリナ自治区に位置し、1975年建設された。堰は「スタン」による洪水から流失を免れたものの、取水口とともに上流からの運搬された土砂によって埋没され取水不可能な状況に陥った。一方カブス川河岸沿いに建設された導水路は、取水口から約500km区間が暗渠となっており、この暗渠区間において河川の護岸約80mが洪水で侵食された。将来同規模程度の洪水が発生した場合、導水路が流失する危機にさらされている。さらに、暗渠出口から約100m下流の開渠区間の導水路においても護岸が洪水により侵食され、約30mにわたって開渠が崩壊し導水不能に陥った。

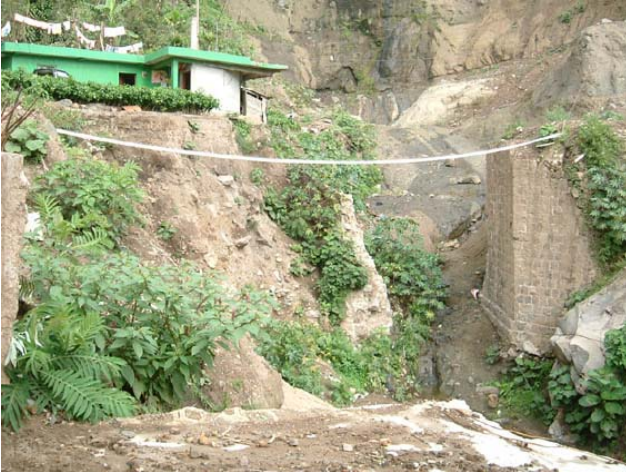
アルデア・ラス・バランカス橋：洪水によって完全に橋台の洗掘・流出した。

旧橋は「スタン」による洪水で完全に流失した。落橋の原因は洪水流による橋台の洗掘・流出によるものである。

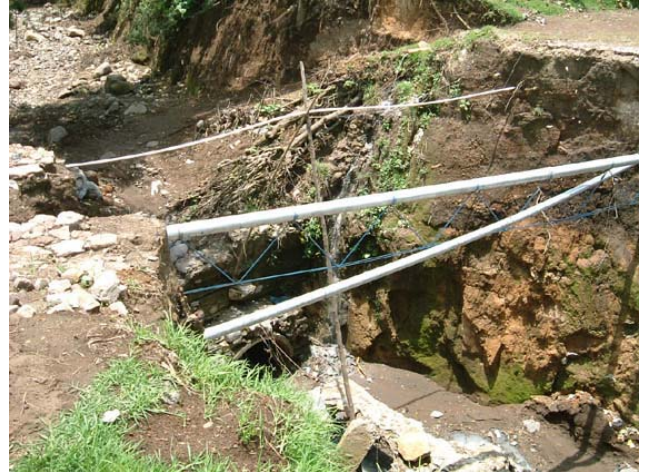
アルデア・カシャケ橋：2連式アーチ型カルバートであり、洪水時に流木などの流下物によって閉塞され、流水圧により、倒壊流出した。

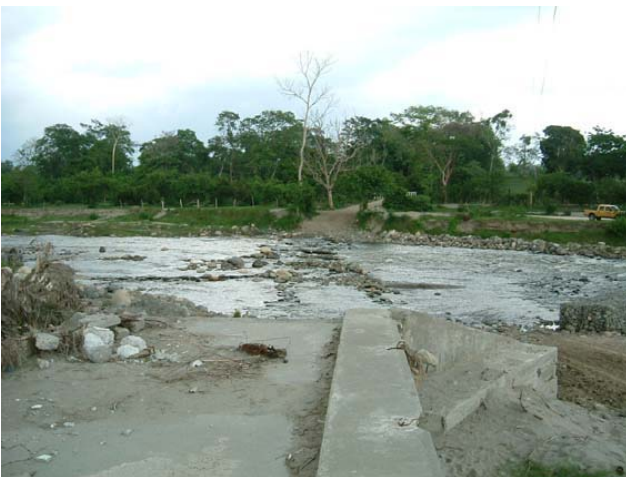
ソブレ・リオ・カブス橋：洪水によって流木などの流下物による橋梁の閉塞、洪水流の橋台背後への回りこみにより橋台が洗掘・転倒流失した。

旧橋は「スタン」による洪水によって完全に流失した。落橋の原因は洪水に伴う流木などの流下物による橋梁の閉塞、及びそれに伴う洪水流の橋台背後への回りこみによって引き起こされた橋台の洗掘・転倒によるものである。

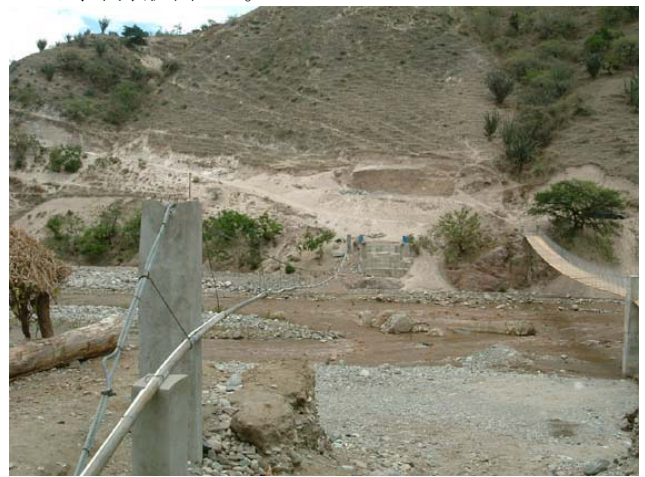
サンタ・ローサ橋：洪水による橋台(左岸)の洗掘・流出、それに伴う桁および橋脚が落下・転倒流出した。右岸橋台を除き痕跡はない。

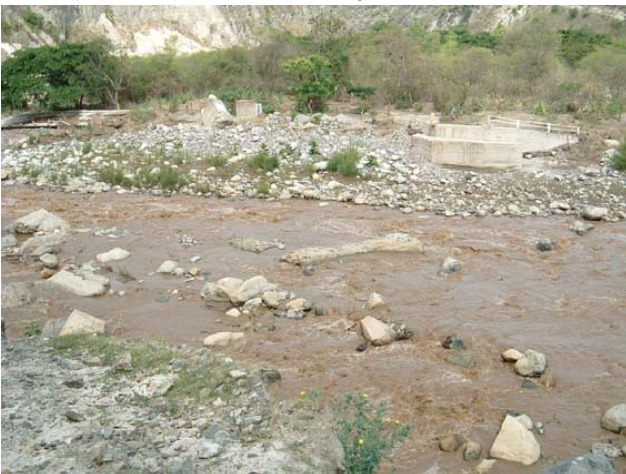
サン・ファン橋：右岸橋台を除き旧橋の痕跡はない。橋梁地点は急流部の曲線部分にあり、河流攻撃部の左岸が流水圧に抗しきれず、左岸橋台が流出し、桁および橋脚が転倒・破壊・流出した。

旧橋は長さ70m、幅員5mの2径間の鉄筋コンクリート橋または、プレストレスト・コンクリート橋といわれるが、その詳細はデータがないことから定かではない。右岸橋台を除き旧橋の痕跡は一切残っていない。また橋梁の存在した地点は急流部の曲線部分にあり、河流攻撃部の左岸が洪水時の流水圧に抗しきれず、左岸橋台が流出し、桁及び橋脚が転倒・破壊・流出したものと考えられる。

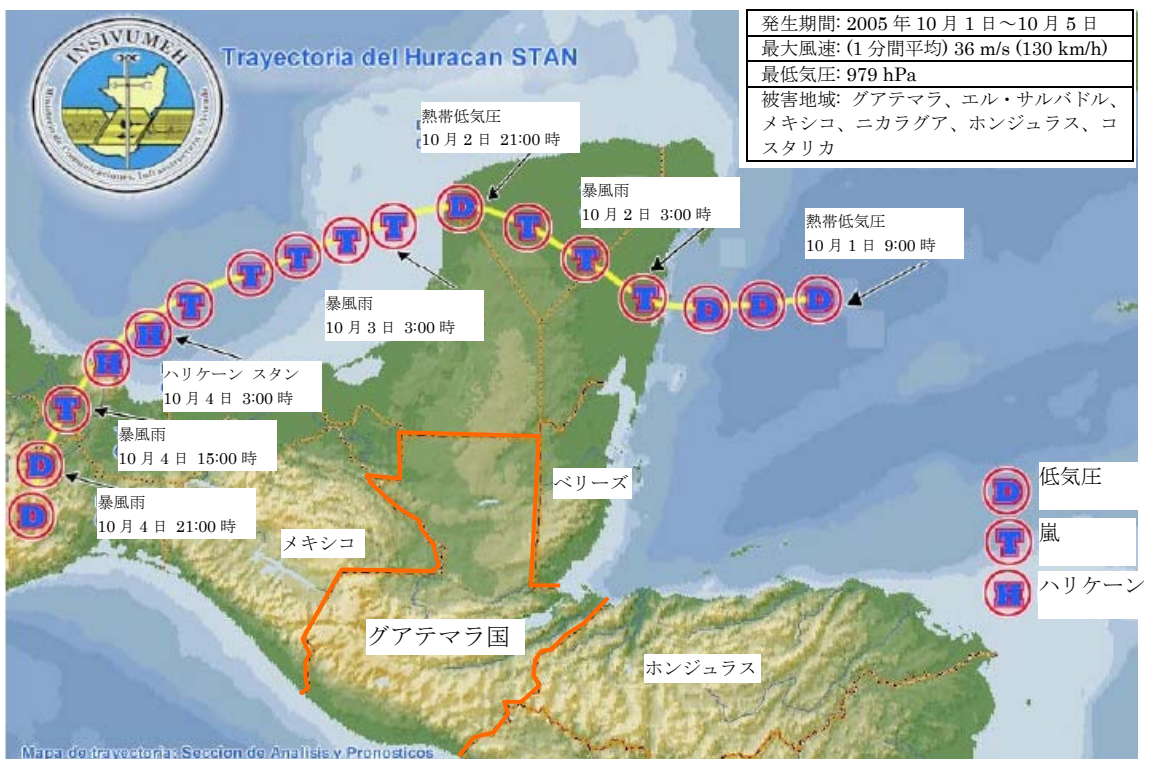
図 1.1.1 ハリケーン スタンの経路

2005年10月に北大西洋で発生した熱帯低気圧は、図1.1.1に示す経路で中米のユカタン半島へ来襲した。この熱帯低気圧は、グアテマラ共和国（以下、「グ」国という）を始め、エル・サルバドル国、コスタリカ国、ホンジュラス国、ニカラグア国、メキシコ国に豪雨をもたらし、豪雨に起因する洪水と土砂被害が甚大であったことからハリケーン「スタン」と命名された。

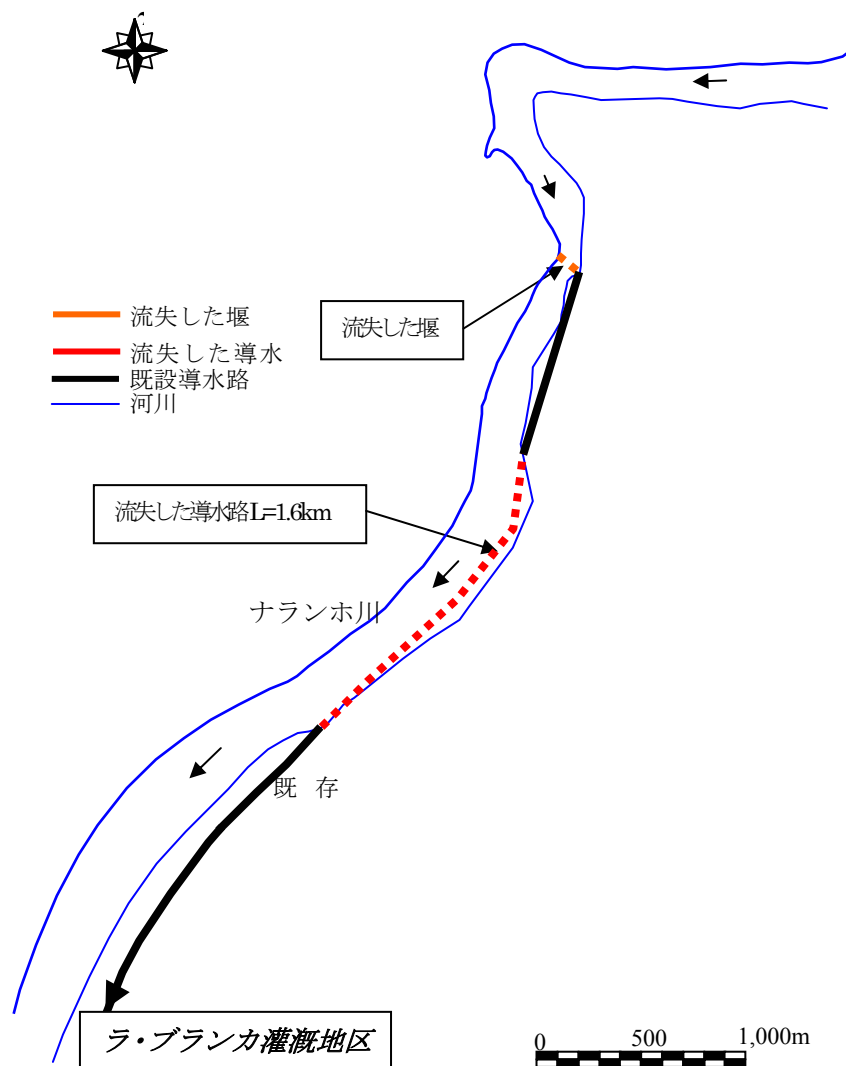
図 1.1.9 流失した堰と導水路

なお、被災した取水堰と導水路は南部ナランホ川の河口から約20km上流地点に建設されたものであり、取水堰と灌漑地区は延長約4kmのコンクリート三面張りの導水路で結ばれていた。
