(3) 河川護岸

(ii) 既設護岸の現況

2.2 プロジェクトサイトおよび周辺の状況

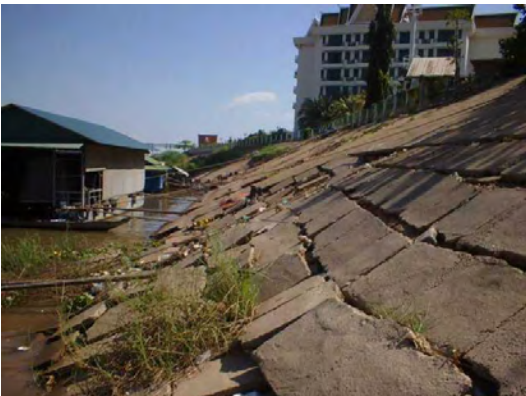
写真 2.1.3(1/2)
ヒマワリホテル上流の護岸工の状況(1/2)

護岸基礎部の河床洗掘により、コンクリートブロックが滑り落ちている。2004 年 3 月以来この状況である。検討区間下流端で、写真中右上はヒマワリホテル。（上流から下流を望む、2006 年 2 月 1 日撮影）

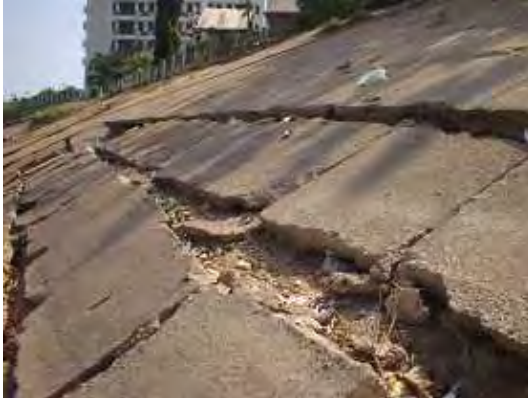
写真 2.1.3(2/2)
ヒマワリホテル上流の護岸工の状況(2/2)

護岸工崩壊箇所では、コンクリートブロック裏の構造が観察できる。当該区間の護岸はコンクリートブロック裏に均しコンクリートや裏込土を有さない構造となっている。(2006年2月1日撮影)

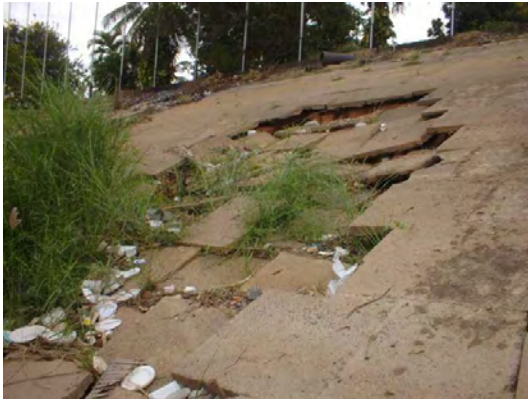
写真 2.1.4(1/2)
ヒマワリホテル上流からチャトムック国立劇場裏の護岸工の状況(1/2)

河床洗掘により護岸工背面の土砂が滑ったことで法面が陥没している。2004年3月にもこの状況が確認され、それ以後陥没範囲が拡大しつつある。(2006年1月31日撮影)

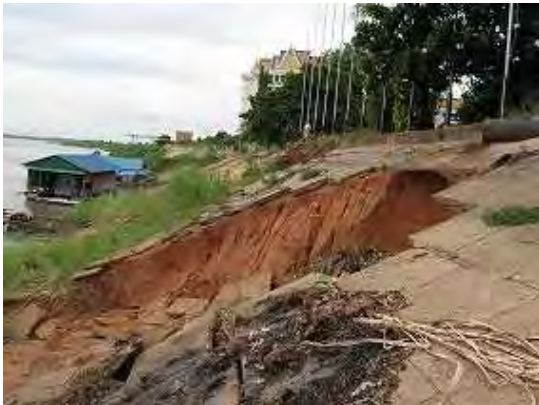
写真 2.1.4(2/2)
ヒマワリホテル上流からチャトムック国立劇場裏の護岸工の状況(2/2)

2006年1月に確認されていた法面崩壊箇所における陥没の規模と範囲が拡大した。(2006年6月撮影)

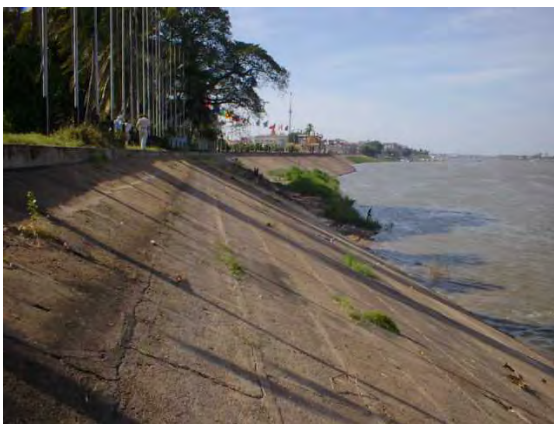
写真 2.1.5
チャトムック国立劇場裏から王宮前の護岸工の状況

当該区間の護岸工は設置後相当の年数を経過しているものと判断されるが、法面の流水による損傷や河床洗掘による護岸基礎工の崩壊などはない。(下流から上流を望む, 2006年1月26日撮影)

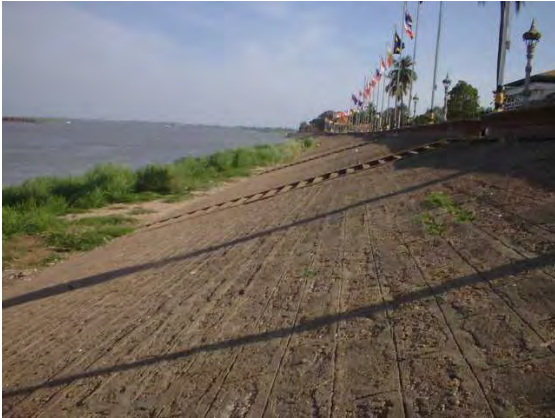
写真 2.1.6
王宮前付近の護岸工の状況

法面の流水による損傷はなく、また法尻部には流砂が堆積して安定している。

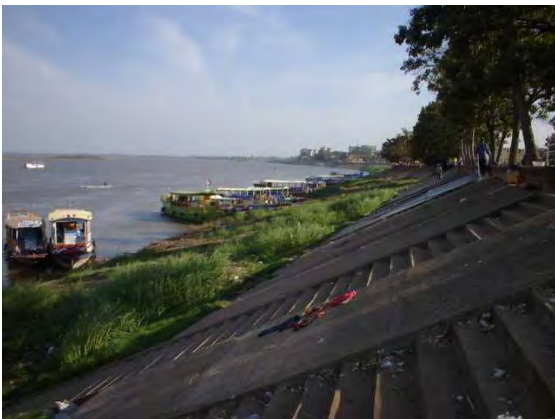
写真 2.1.7
王宮より上流の護岸工の状況

法尻部には流砂が堆積して安定している。堆積土砂の一部は耕作地と化していることから、長期的に安定していることが確認できる。河岸には観光船が係留している。船へのアクセスのために護岸工には階段工が多数設置されている。

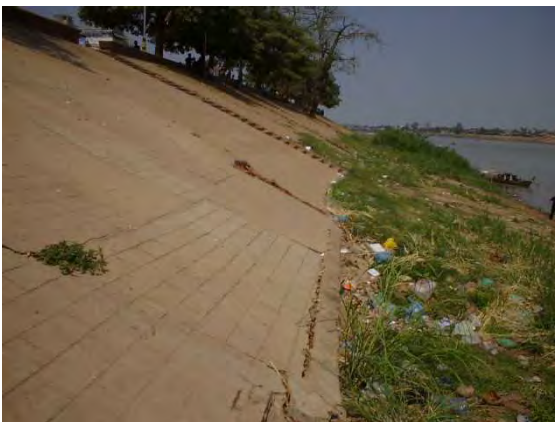
写真 2.1.8
修復された護岸工法面の状況(王宮より上流)

2004年3月時点では護岸工が崩れ、応急処置として木柵で補強していた箇所。法面の修復は完了している。

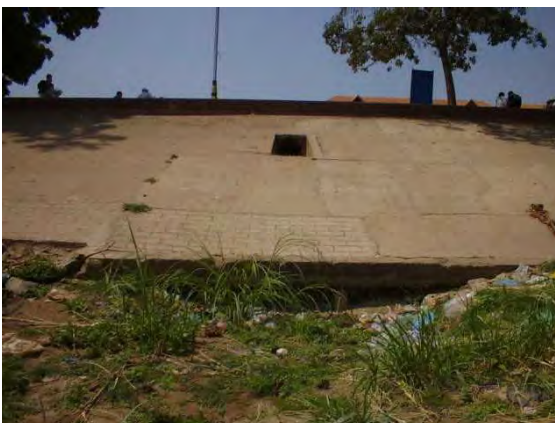
写真 2.1.9
修復された護岸工法面の状況(王宮より上流)を正面から望む

2003年に損傷した法面の修復は完了しているが、排水管吐口下の護岸工法尻の土砂が洗掘されている。

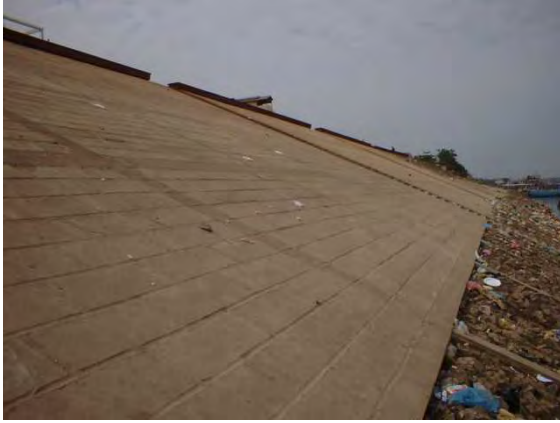
写真 2.1.10

2005 年に完成した護岸工の崩壊していない区間

2004 年 1 月から 2005 年 9 月に施工された新しい護岸工。当該区間はたびたび護岸工が壊れている。全延長 228 m のうち下流側数十メートルは保たれている。

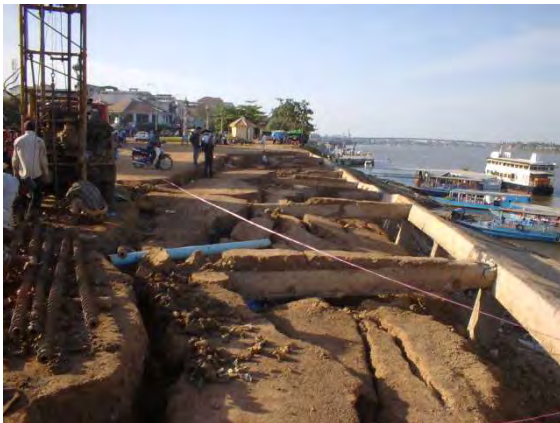
写真 2.1.11

2005 年に完成した護岸工で崩壊した区間 (1)

2004 年 1 月から 2005 年 9 月に施工された新しい護岸工。全延長 228 m のうち上流側約 100 メートルが 2005 年 12 月に崩壊した。陥没した護岸工天端の状況。

検討区間下流端付近と検討区間中央付近の2箇所で護岸工の破壊が発生している。特に検討区間中央付近はたびたび護岸工が崩壊している。検討区間中央付近の延長228 mの護岸工は復旧工事を2002年3月に開始されたが復旧工事中に再び崩壊し、これを2004年1月から2005年9月にかけて再度復旧した。しかし、2005年12月に復旧延長228 mのうち上流側約100 mが再び崩壊した。2006年2月時点では、その崩壊箇所直下流の護

岸工も一部護岸工の背面に空洞が出来ており崩壊する危険がある。

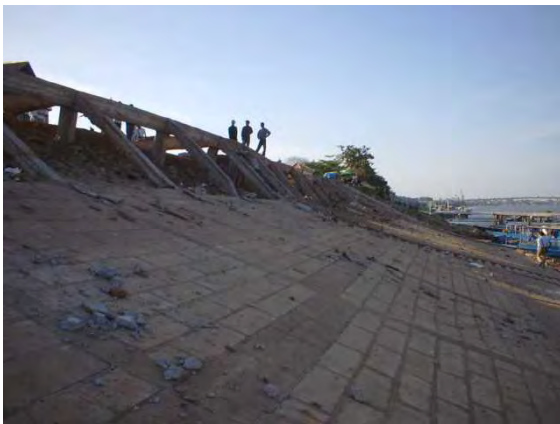
写真 2.1.12

2005 年に完成した護岸工で崩壊した区間 (2)

2004 年 1 月から 2005 年 9 月に施工された新しい護岸工。全延長 228 m のうち上流側約 100 メートルが 2005 年 12 月に崩壊した。護岸工背面の土砂が河川側へすべり、護岸工が緩い傾斜状に傾いている。

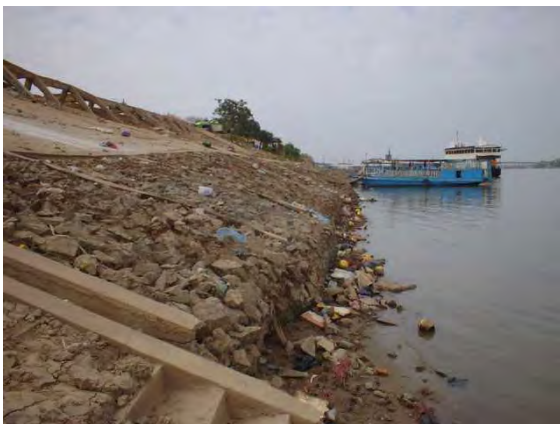
写真 2.1.13

2005 年に完成した護岸工で崩壊した区間 (3)

2004 年 1 月から 2005 年 9 月に施工された新しい護岸工。全延長 228 m のうち上流側約 100 メートルが 2005 年 12 月に崩壊した。法覆工下部が基礎工から分離して前面へせり出している状況。

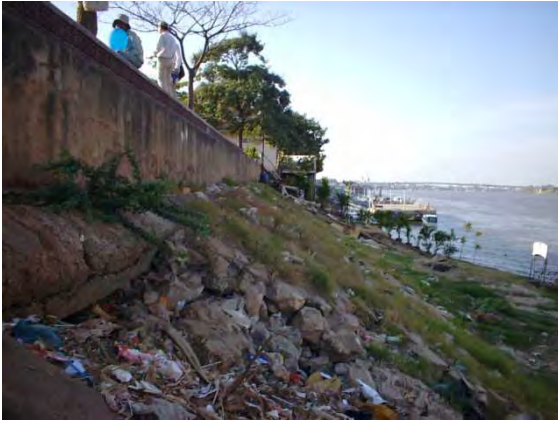
写真 2.1.14
2005年に完成した護岸工の直上流(1)

2005年に完成した新しい護岸工の直上流。護岸工法面の劣化は著しいが、法尻部には流砂が堆積し、耕地化している。
(下流から上流を望む, 2006年1月26日撮影)

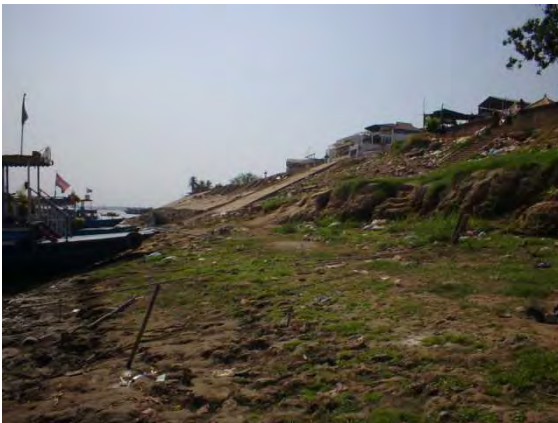
写真 2.1.15
2005年に完成した護岸工の直上流(2)

2005年に完成した新しい護岸工の直上流。法尻部に堆積した土砂の状況。
(上流から下流を望む, 2006年2月8日撮影)

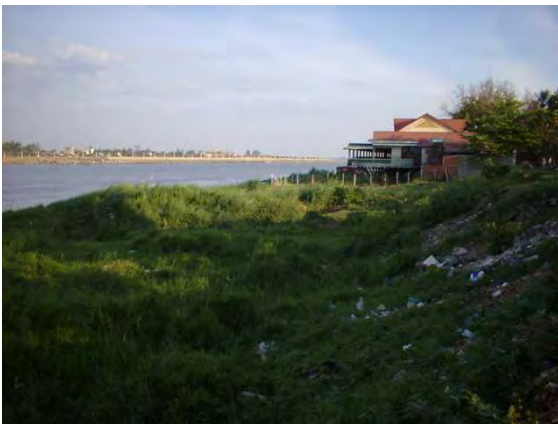
写真 2.1.16
国内港上流の無堤区間(1)

護岸工の設置されていない区間であるが河岸の侵食はない。
(上流から下流を望む, 2006年1月26日撮影)

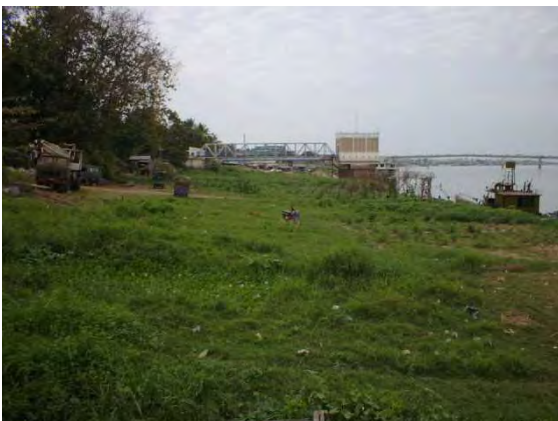
写真 2.1.17
国内港上流の無堤区間(2)

護岸工の設置されていない区間であるが河岸の侵食はない。写真中央付近にあるのは取水塔。
(下流から上流を望む, 2006年1月31日撮影)

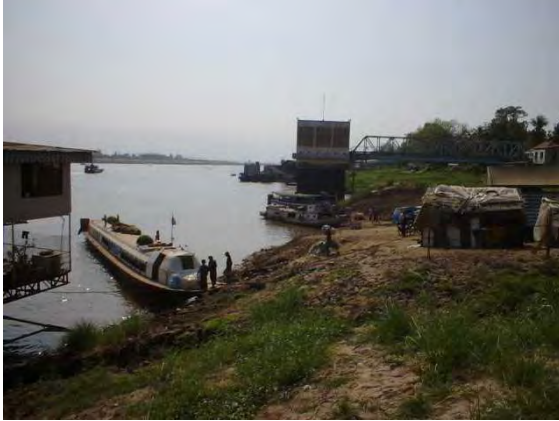
写真 2.1.18
国際港下流の堤防区間

護岸工の設置されていない区間であるが、河岸の浸食はなく護岸前面に土砂が堆積している。写真中央付近にあるのは取水塔。
(上流から下流を望む, 2006年2月9日撮影)

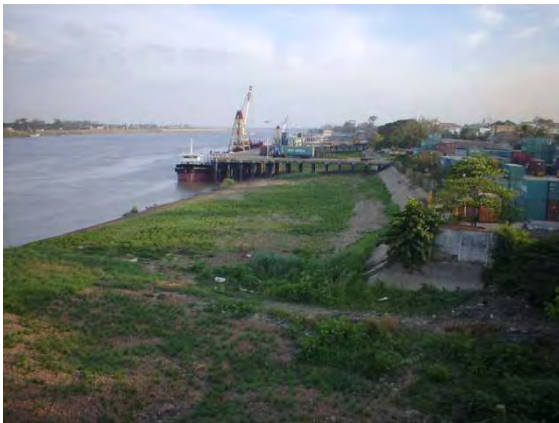
写真 2.1.19
国際港上流の堤防区間

国際港上流の護岸工は2003年から2004年にかけて施工された。護岸工前面に土砂が堆積している。
(日本橋(チュンヤン橋)から下流を望む, 2006年1月26日撮影)

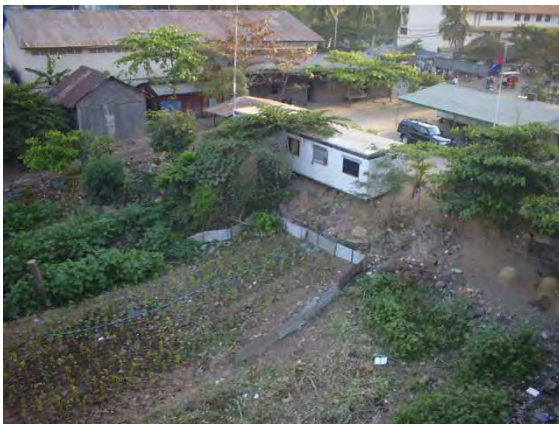
写真 2.1.20
日本橋直下流の河岸

河岸に民家があるが、護岸工は設置されていない。河岸前面には土砂が堆積している。
(日本橋(チュンヤン橋)から下流を望む, 2006年1月26日撮影)

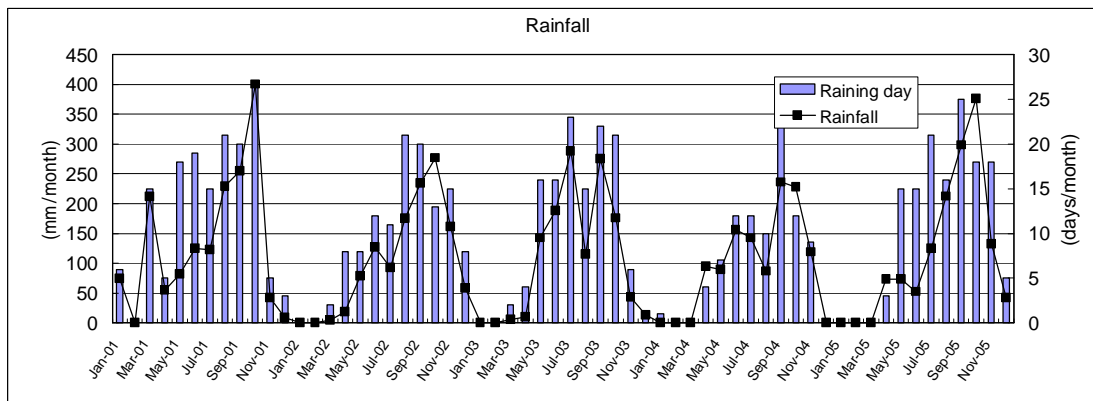
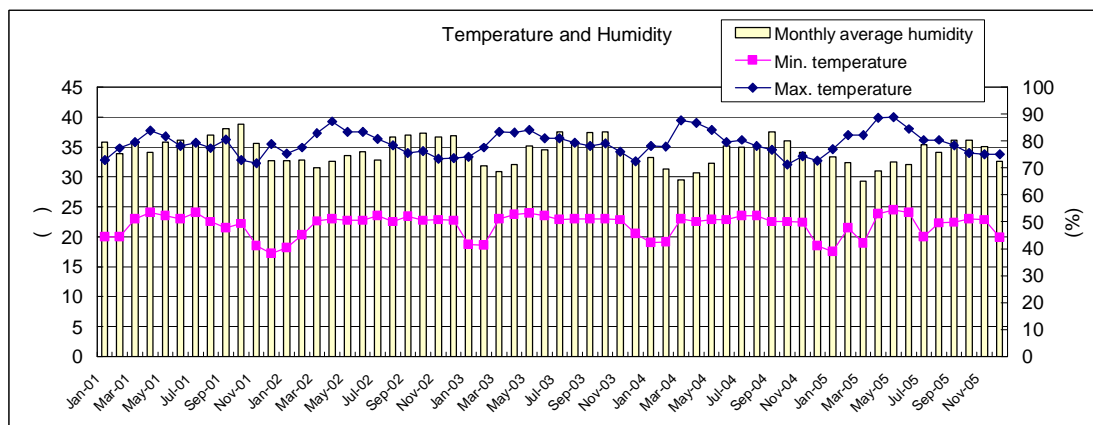
図 2.2.4 気象データ(2001年～2005年：ポチェントン観測所)

気象調査は、過去 5 年間（2001 年～2005 年）のトンレサップ川水位データ（チャトムック（Chakto Mukh）、プノンペン港）と、ポチェントン（Pochentong）気象観測所のデータを収集して行った。その結果を図 2.2.4～図 2.2.5 に示す。

平均年間降雨量は約 1,400mm であり、その 90%が雨季に集中している。過去 5 年間の年間降雨量および降雨発生日の最大値は 2001 年に観測され、その値はそれぞれ 1,604 mm および 154 日であった。1 年を通して見ると、12 月～4 月にかけては、降雨量がほぼ 50 mm/月、降雨日数が 5 日/1 ヶ月以下で推移するのに対し、5 月～11 月にかけては降雨量が 100 mm/月以上に上昇し降雨日数も 10 日以上/1 ヶ月で推移する。9 月～10 月にかけての降雨量、降雨日数が特に多い。

気温は年間を通じての変動幅は 10 未満と小さく、最高気温および最低気温の年間平均値は各々約 33 および 23 である。最高気温は年間を通して 30 以上であり、中でも 3 月～5 月が特に気温が高い。過去 5 年間の最高気温は 2005 年 5 月に観測された 40.0 である。一方、最低気温は、2001 年 12 月に観測された 17.2 である。湿度の月間平均値は、65%～86%の間で推移している。

風速の最大値は 2001 年に観測された 20 m/s である。一般に乾季における風速が大きい。風向は、10 月～1 月にかけて北寄り、2 月～4 月にかけて南東、5 月～9 月は南西となる。

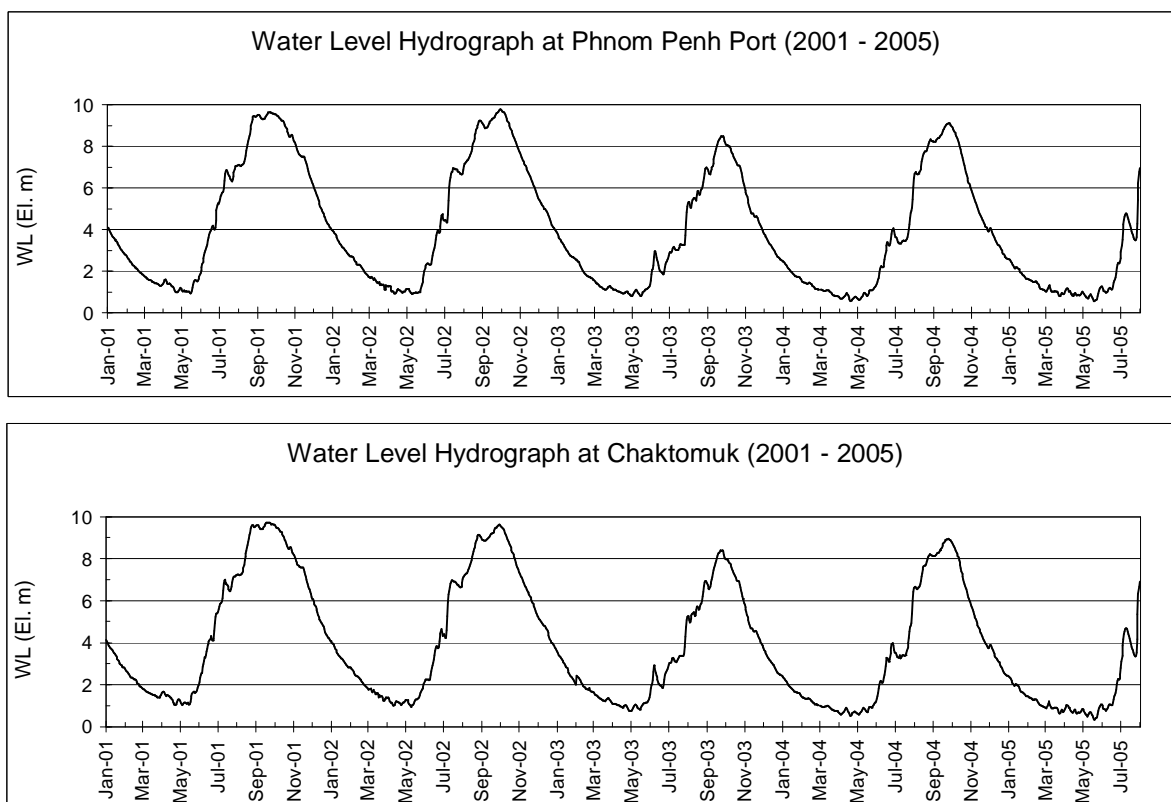
図 2.2.5 トンレサップ川の水位データ(2001年～2005年)

トンレサップ川の水位は、8 月～11 月が最も高く EL.+7.00 m 以上で推移する。反対に、3 月～6 月は、水位が最も低く EL.+2.00 m 以下で推移する。チャトムック観測所における過去 5 年間の最大水位は 2001 年 9 月に観測された EL.+9.73 m で、最低水位は、2005 年 5 月に観測された EL.+0.33 m である。また、同観測所における、年間最高水位平均値は EL.+8.73m、年間最低水位平均値は EL.+0.71m である。なお、記録上の過去最高水位は、チャトムック観測所において 2000 年 9 月 20 日に観測された EL.+10.18 m である。
