8-3 Inundación

8-3-1 Generalidades

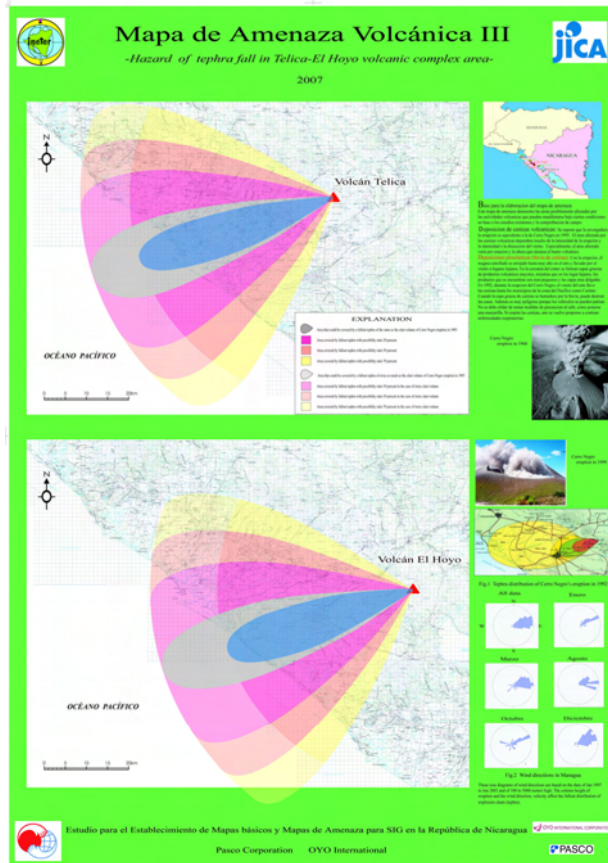
Figura 8-31 Diferentes ubicaciones de erupción (caída piroclástica)

Las fotografías muestran las escenas de erupción del Cerro Negro en 1968 (arriba) y 1992 (abajo). La figura, debajo de las fotografías, es el mapa de distribución de la caída piroclástica real de la erupción del Cerro Negro ocurrida en 1999.

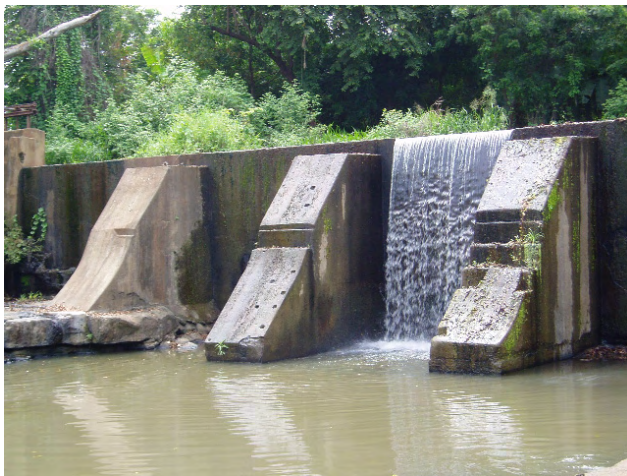
Foto 8-2 Presa Masachapa en la época seca

Durante la quinta etapa del estudio en Nicaragua, en la primera reunión (7 de octubre de 2005), fue reportado que una presa en Masachapa había sido destruida debido a las lluvias intensas. Dado que INETER no contaba con una información precisa, dos funcionarios; los señores Isaías Montoya y Jamil Robleto, realizaron visita al sitio el 12 de octubre, la siguiente semana, con el fin de llevar a cabo el reconocimiento en campo. Como resultado, se encontró que el nivel de agua había subido un metro o más en comparación con la época seca, y se evidenció mediante la observación de la traza cerca del río, así como mediante las entrevistas, que el nivel de agua había subido aproximadamente 2 m durante la inundación ocurrida la semana anterior. En la presa de Masachapa, el agua que contenía gran cantidad de sedimentos discurría desde la compuerta alcanzando grandes extensiones, y un puente vado había quedado bajo el agua. Sin embargo, no pudo observar otras anomalías, incluyendo el colapso. Por lo tanto, se concluyó que la ubicación estaba equivocada. El volumen de flujo era reducido hasta el último reconocimiento en campo, por lo que no se observó la elevación del nivel de agua (Foto 8-2). El 12 de octubre, durante el reconocimiento en campo, se observó el flujo que discurría desde la presa. Cabe notar que en Masachapa, el puente vado que cruza el río homónimo estaba cubierto con agua. En la presa de Masachapa, el agua fluía desde toda la sección de la compuerta (Foto 8-3). Este fenómeno ocurre con frecuencia durante la época de lluvias según las entrevistas.

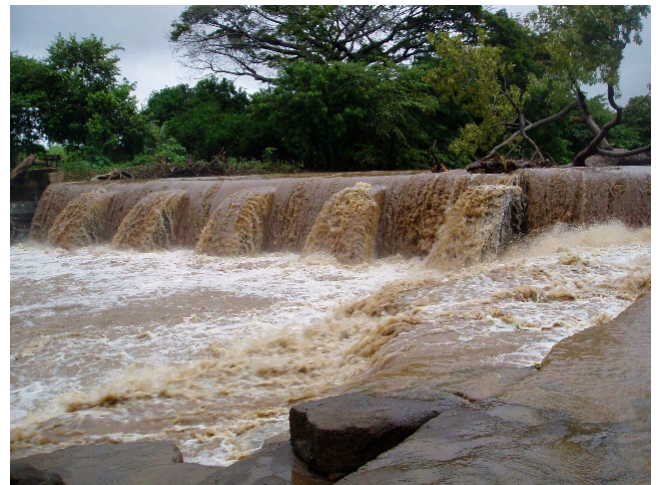
Foto 8-3 Presa de Masachapa en la época lluviosa

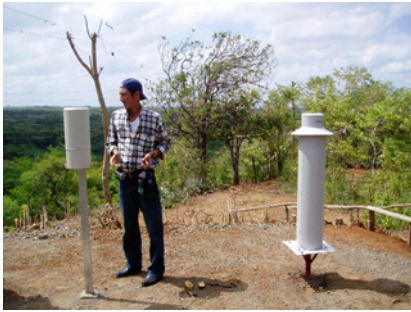
Foto 8-4 Pluviómetro y Pluviógrafo

Por lo tanto, en vista de que no se ha efectuado hasta la fecha un monitoreo sistemático de precipitación y escorrentía en la cuenca hidrográfica del Río Maravilla, el Equipo de Estudio solicitó instalar un pluviómetro y un sensor de niveles durante la primera etapa del estudio en Nicaragua. Así INETER instaló un pluviógrafo (Foto 8-4) y una estación hidro-pluviométrica (Foto 8-5 y Foto 8-6). Dado que estos equipos han sido instalados recientemente, aún no se tiene acumulada suficiente cantidad de datos, y por lo tanto no ha sido posible utilizar estos para la preparación de los mapas de amenazas. Sin embargo, se espera que estos medidores acumulen suficiente cantidad de datos para los futuros análisis que servirán para las actividades de prevención de desastres. El indicador de nivel de agua es un equipo telemétrico que envía los datos al INETER en Managua a través de la conexión satelital (figura 8-5).

Los asteriscos son los indicadores de nivel de agua y pluviómetros recientemente instalados, los cuales aparecen en las Fotografías 8-4 y 8-5.

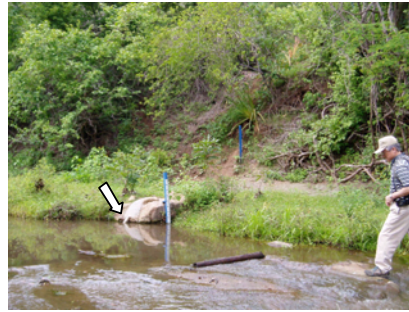
Foto 8-5 Medidor de nivel de agua

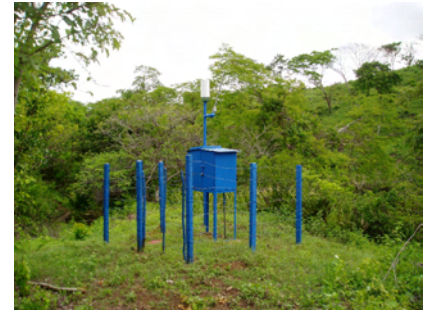
Foto 8-6 Pluviómetro y sensor de nivel de agua telemétrico
