Secretaría de Obras Públicas,
Transporte y Vivienda(SOPTRAVI)
República de Honduras

INFORME DEL ESTUDIO DE DISEÑO BÁSICO PARA EL PROYECTO DE RECONSTRUCCIÓN DEL PUENTE GUAYMÓN EN HONDURAS

DICIEMBRE DE 2006

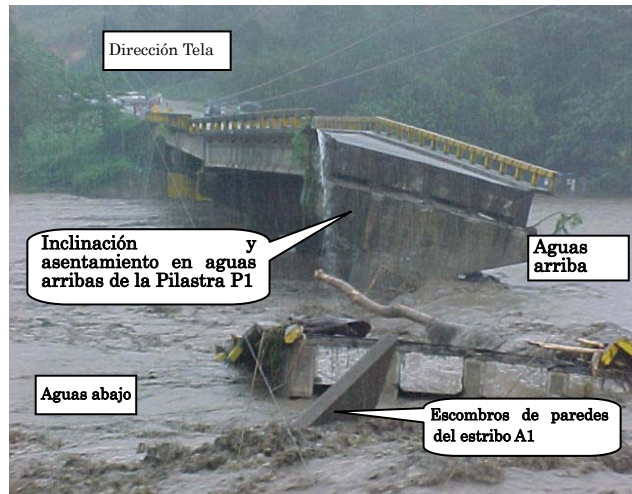
Foto 2.2.2-1 Estado de Daños del Puente Guaymón

Tal como se menciona arriba, el Puente Guaymón mantenía su estado crítico, y finalmente entre los meses de Octubre y Noviembre de 2005 cuando las tormentas tropicales “Beta” y “Gamma” azotaron Honduras, el estribo A1 se desplomó y la pilastra P1 se inclinó y se asentó causando la caída de la superestructura No.1 (losa No. 1) y el Puente resultó totalmente inservible. (Ver Foto 2.2.2-1)

Una de las causas de esto, según las entrevistas efectuadas a los moradores de la zona, se debe a que por exceso de extracción de grava y arena se rompió la presa que estaba instalada a unos 700 metros aguas arriba del Puente Guaymón, cuya longitud era de 160 metros y su altura era aproximadamente de 7 a 8 metros) y de golpe un enorme volumen de aguas retenidas, impactó en la estructura ya fallada, provocando que esta colapsara.

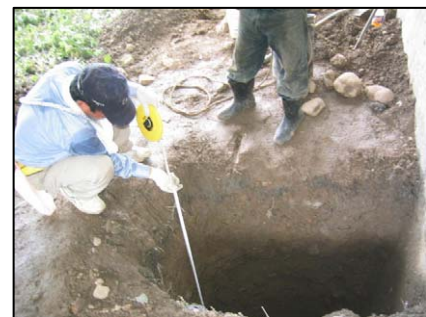
Foto 2.2.2-3 Confirmando la Posición de la Base del Estribo

Además el estribo A2 no está pilotado en un estrato rígido y seguro, sino que es a base de una simple estructura de mampostería húmeda, lo cual es vulnerable contra socavación en caso de sismos y/o crecidas.

La Foto 2.2.2-3 muestra la confirmación de la posición de la base del estribo A2.

El estribo A2 no es a base de concreto, sino que de una estructura de mampostería húmeda cubierta de concreto, cuya cimentación es directa y no está instalado en un estrato de apoyo firme y seguro. Dicha estructura es propensa a recibir daños por socavación o terremoto, por lo que no se deberá reutilizar. Y en caso de reutilizarlo, los costos de reparación resultarían muy altos.

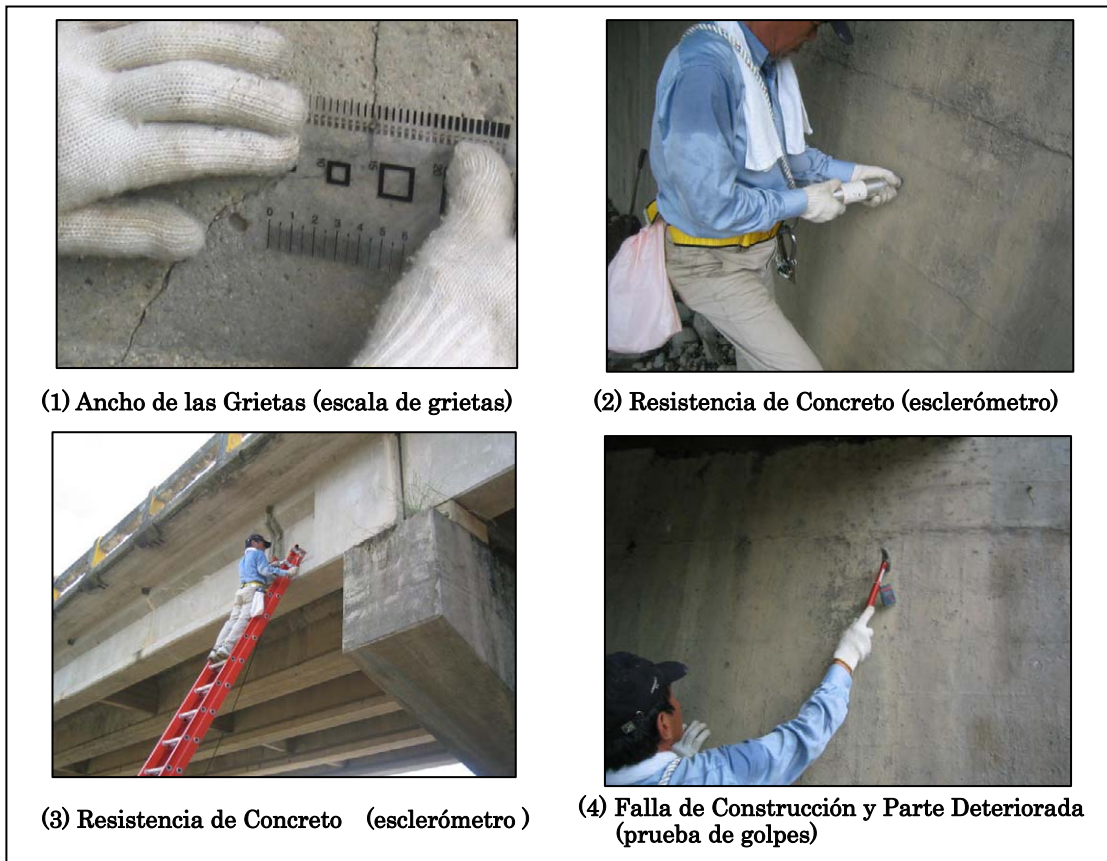
Foto 2.2.2-4 Estudio de Seguridad de Elementos y Materiales del Puente

En la Foto 2.2.2-4 se presenta el método utilizado para el estudio de seguridad de los elementos y los materiales del Puente Guaymón.

En los Cuadros 2.2.2-1 y 2.2.2-3 se resume el resultado del estudio de seguridad sobre la viga principal, losa y viga transversal, y la subestructura sucesivamente.
