(1) ンドラ市の対象道路

(2) キトウェ市の対象道路

(5) 路面状況

(6) 道路排水状況

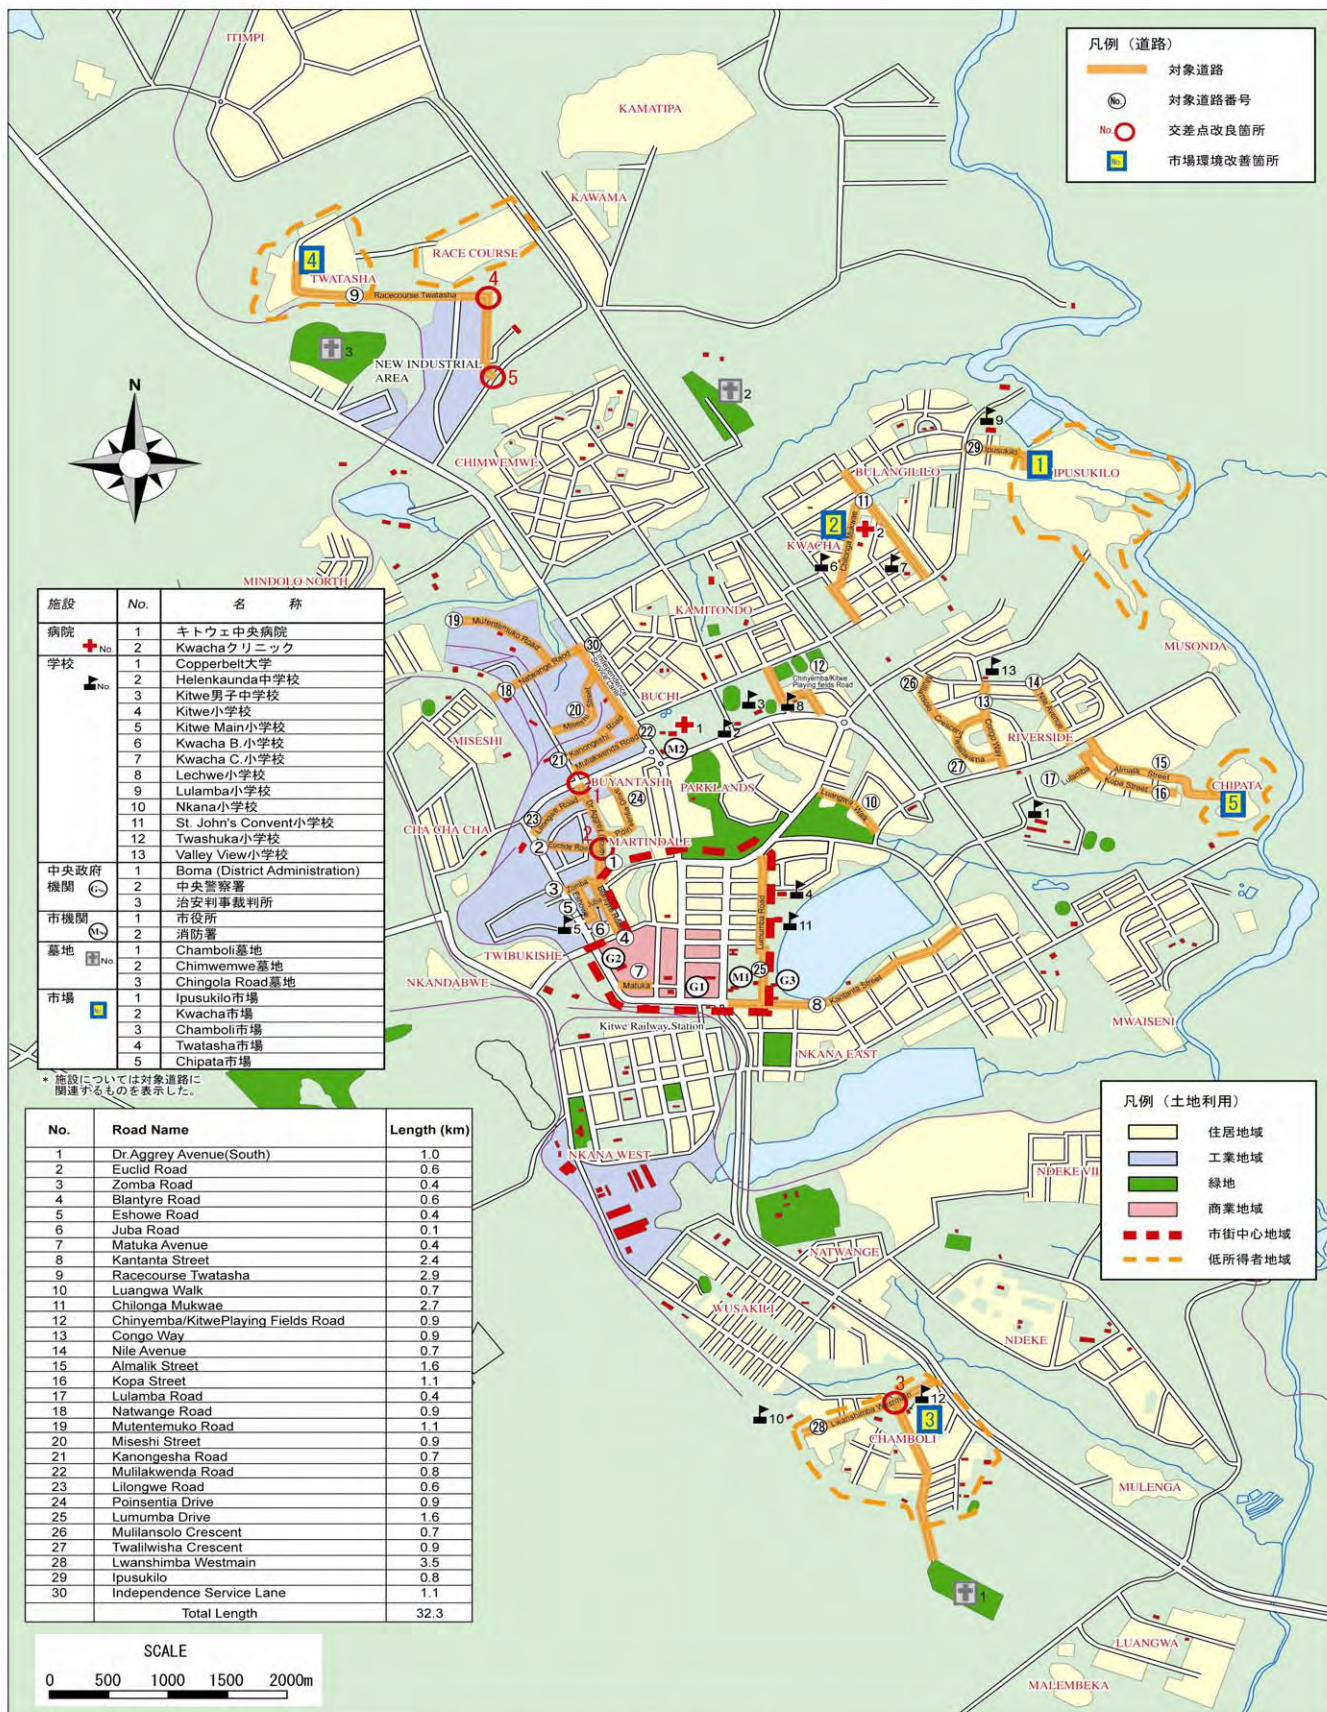
図 2-3-5 Kitwe市の対象道路位置図

Kitwe市の対象道路位置図

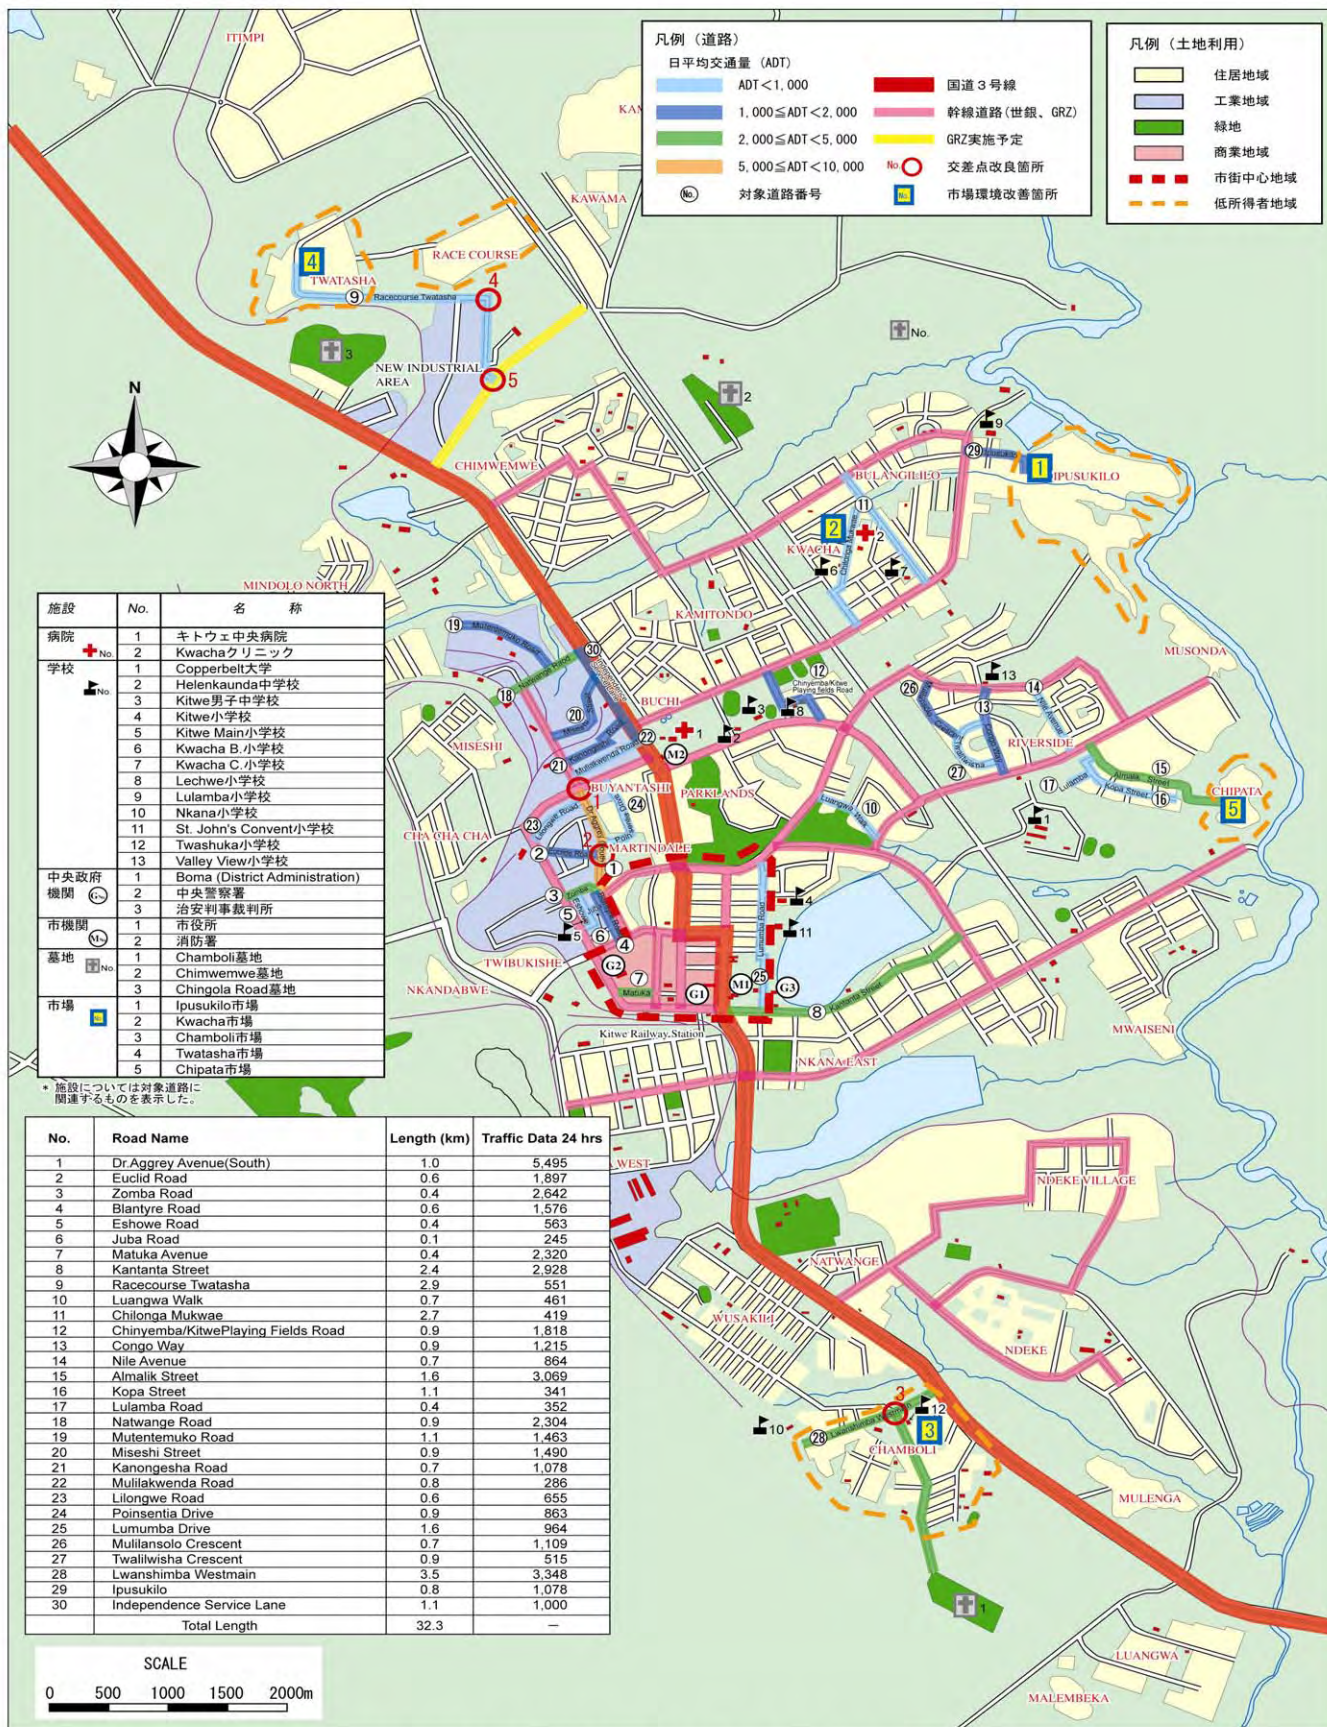
図 2-3-6 キトウェ市の交通量別対象道路位置

キトウェ市の対象道路位置および幹線道路網図
