Монгол улсын Улаанбаатар хотын хатуу хог хаягдлын менежментийн судалгаа

1. “Улаан Чулуутын хогийн төвлөрсөн цэгийн нөхцлийг яаралтай сайжруулах” туршилтын төслийн хэрэгжилтийн явц

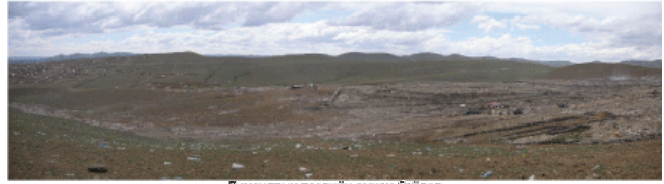
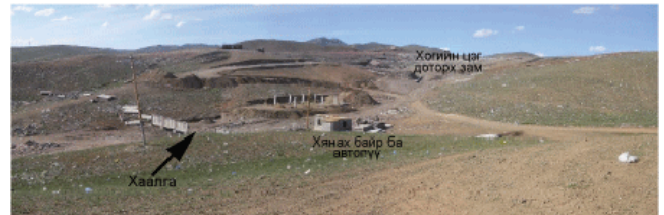
Туршилтын төслийн өмнөх байдал

Өдөөгийн байдал (8 дугаар сарын эцэст)
Фото зураг 5 ба 6. Хогийн цэгийг зүүн зүгээр харж байдал (хаалга ба хогийн цэг доторх зам)
