CHAPITRE 3 ETUDES ET ANALYSES POUR LES RESSOURCES EN EAU

3.1 Données Existantes

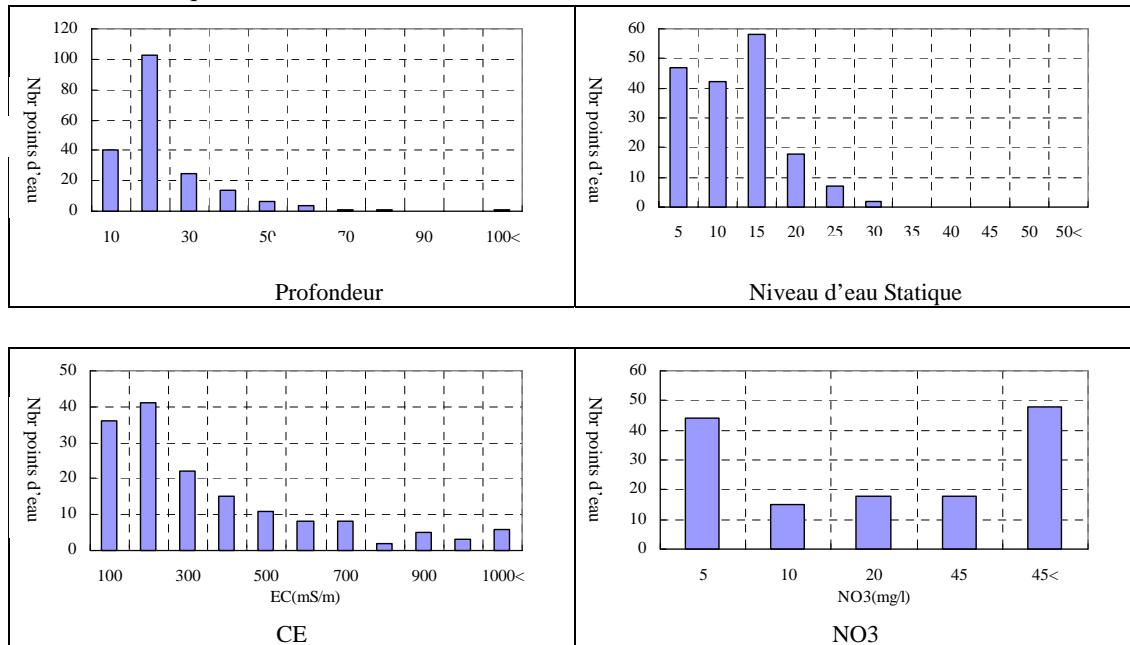
La distribution du nombre est affichée ci-dessous selon la profondeur, le niveau d'eau statique, la conductivité électrique et le NO₃

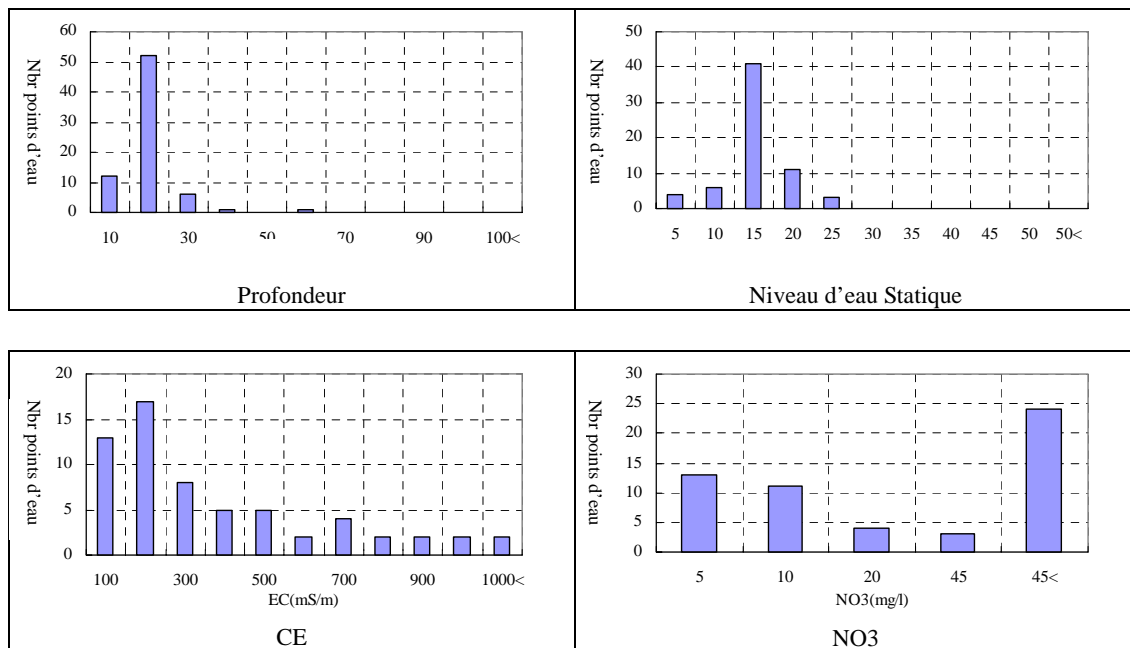
Il existe beaucoup de puits peu profond au centre du bassin y compris la ville d'Ambvombe. Les graphes montrant la distribution des inventaires se trouvent ci-dessous.

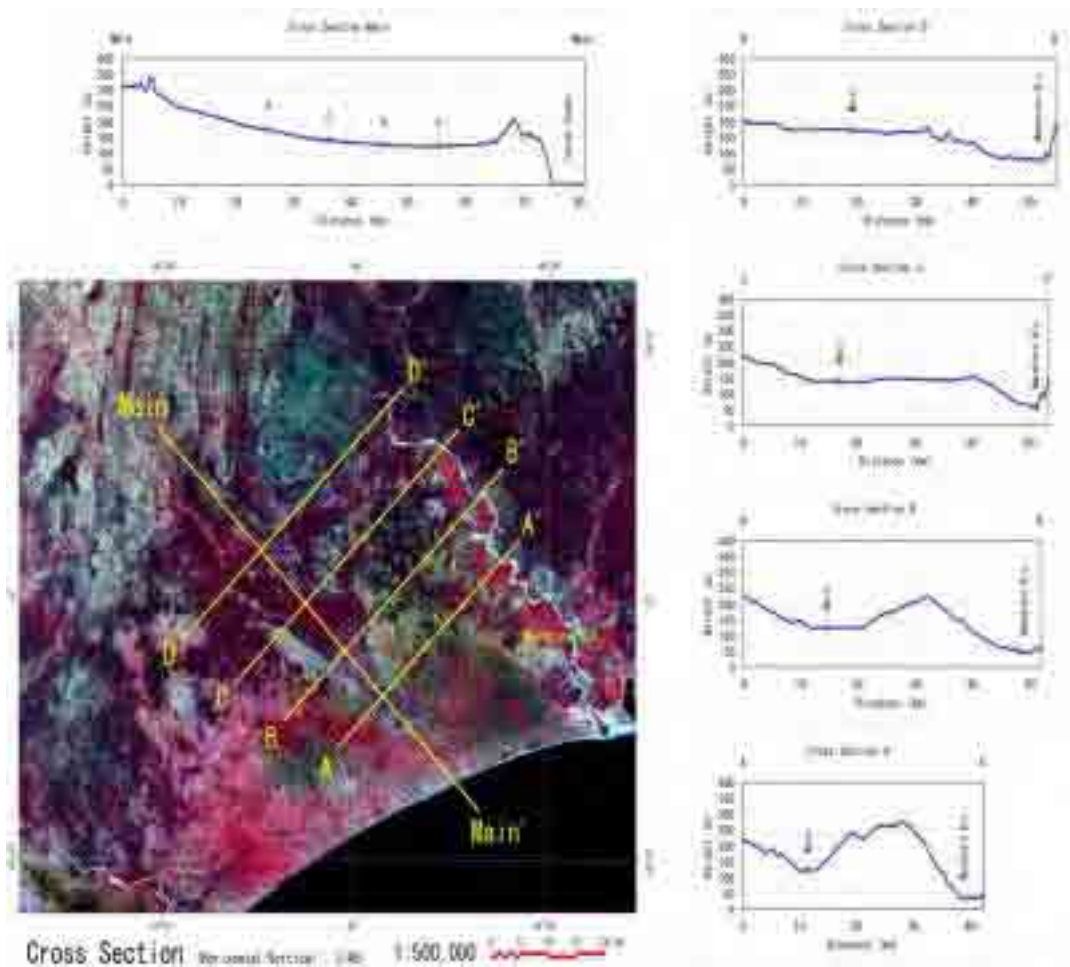
Figure 3.3.3-1 Analyses topographiques

Comme l'analyse de la carte topographique l'a déjà montré, le Bassin d'Ambovombe est une zone fermée où il n'existe pas de système de drainage d'eau ni de lac permanent. La plus basse altitude se situe près d'Ambovombe, où la différence d'altitude avec les environs est de 50 à 100m. D'autre part, la différence d'altitude sur la ligne reliant Manave-Sakave-Ifotaka est inférieure à 50 à 100m et la coupe transversale topographique au niveau de cette ligne est plate. Si une couche imperméable bloque le flux des eaux souterraines près de Manave et Ambaliandro, les eaux souterraines peuvent s'écouler vers l'Est et être drainées vers la rivière Mandrare.

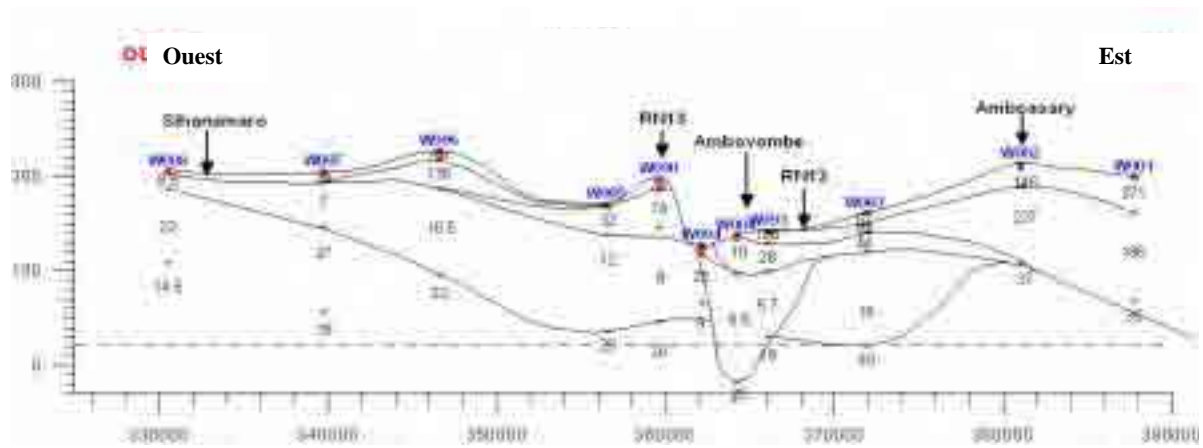
Figure 3.5.2-2 (d) Coupe IV

Fondamentalement les couches de haute résistivité, par exemple, plus haute que 200 (ohm-m), représentent une couche hydrogéologique du socle. D'autre part; les couches de faible résistivité représentent une formation sédimentaire. Néanmoins, c'est plutôt difficile de distinguer exactement les couches d'argile et les couches de sable à partir d'une formation sédimentaire à cause de l'intrusion marine.

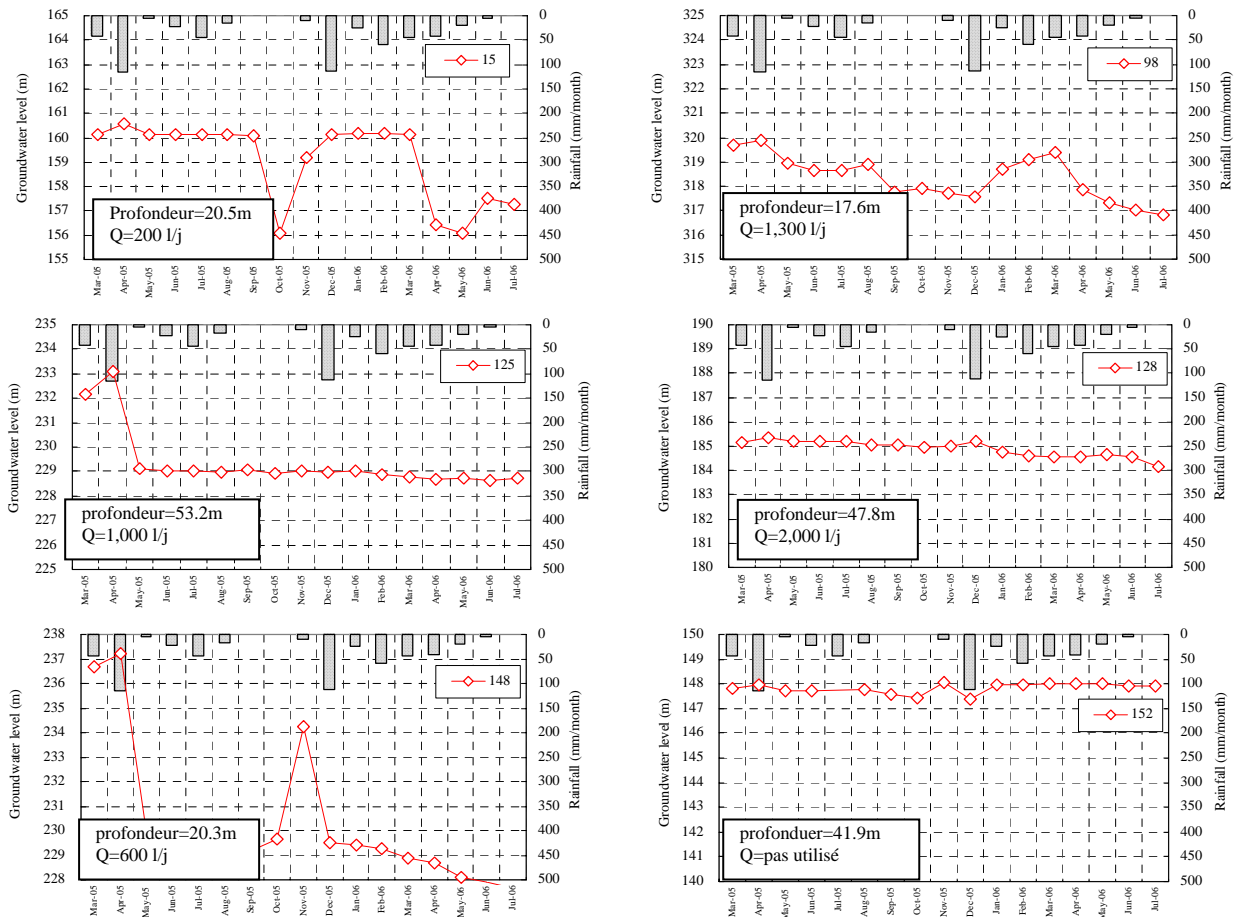
Figure 3.6.3-3 Niveau statique des puits d'observation dans la zone d'Antanimora

Pour la zone cristalline, selon la figure 3.6.3-3, du mois d'avril au mois de mai 2005, il y a eu une baisse importante du niveau d'eau des puits No.125 et 148. Cette baisse pourrait être causée par des facteurs externes (augmentation de la consommation de l'eau, etc.). Si la baisse est causée par une faible quantité de précipitation, il doit y avoir une réponse directe en rapport avec la quantité de précipitation pour une période continue.

A cause de la faible profondeur et la réponse directe par la quantité de précipitation, le puits No.98 est considéré comme localisé dans un aquifère non confiné. Et les deux puits restant dans la zone rocheuse sont aussi considérés comme localisés dans un aquifère similaire parce que la fluctuation du niveau de l'eau souterraine se ressemble. Cependant certains puits sont considérés comme localisés dans un aquifère semi captif à cause d'une fluctuation peu importante.

Pour la zone sédimentaire, la fluctuation de l'eau souterraine est presque pareille. La variation de la fluctuation des puits No.15, 128, et 152 est similaire. Par conséquent, la condition hydrogéologique de ces puits est la même.

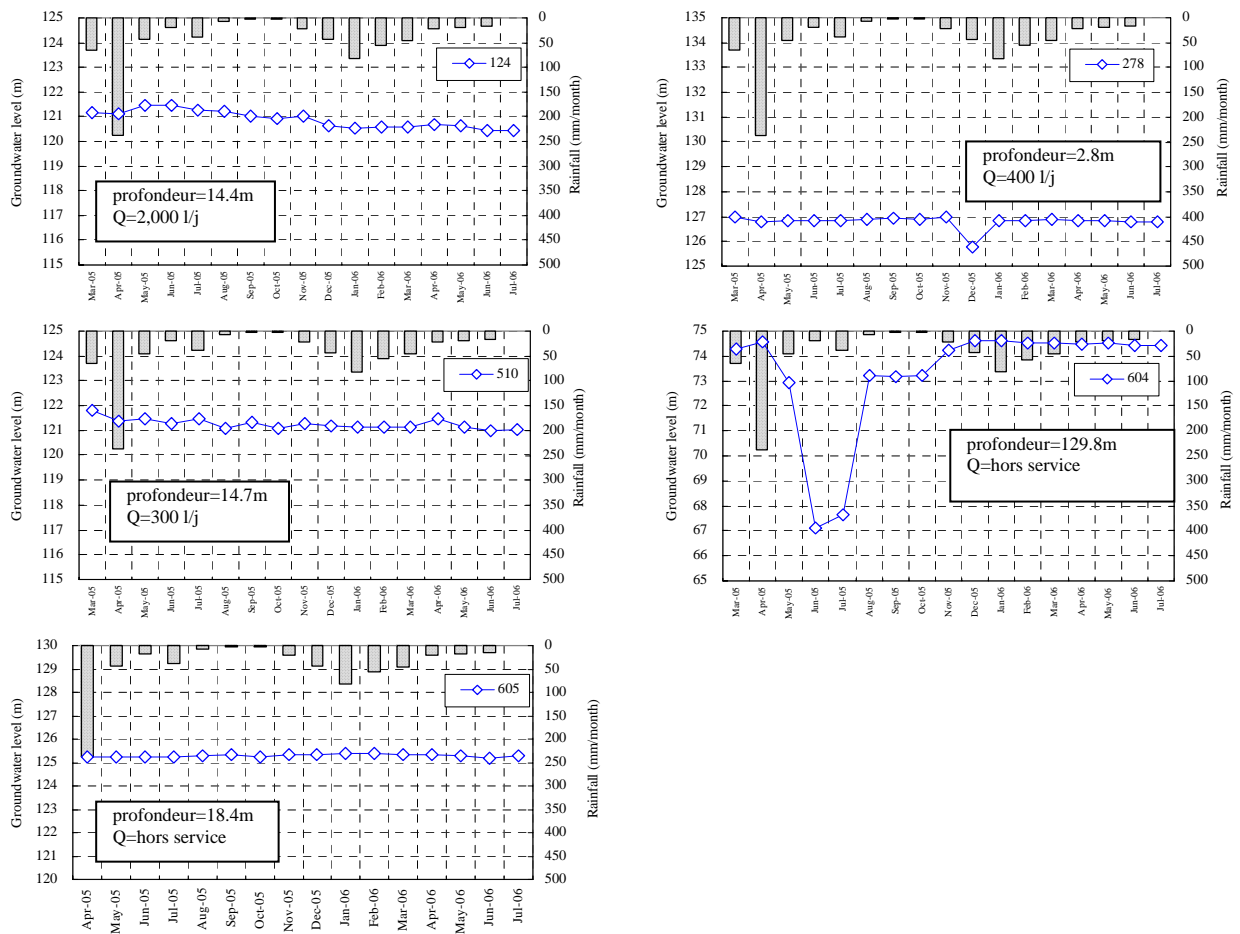
Figure 3.6.3-5 Niveau statique de chaque puits d'observation dans la zone d'Ambovombe

La fluctuation du niveau de l'eau du puits No.278 et 510 indique une hausse à partir du mois d'août jusqu'en octobre.

La raison de la baisse du niveau de l'eau du forage No.604 n'est pas claire.

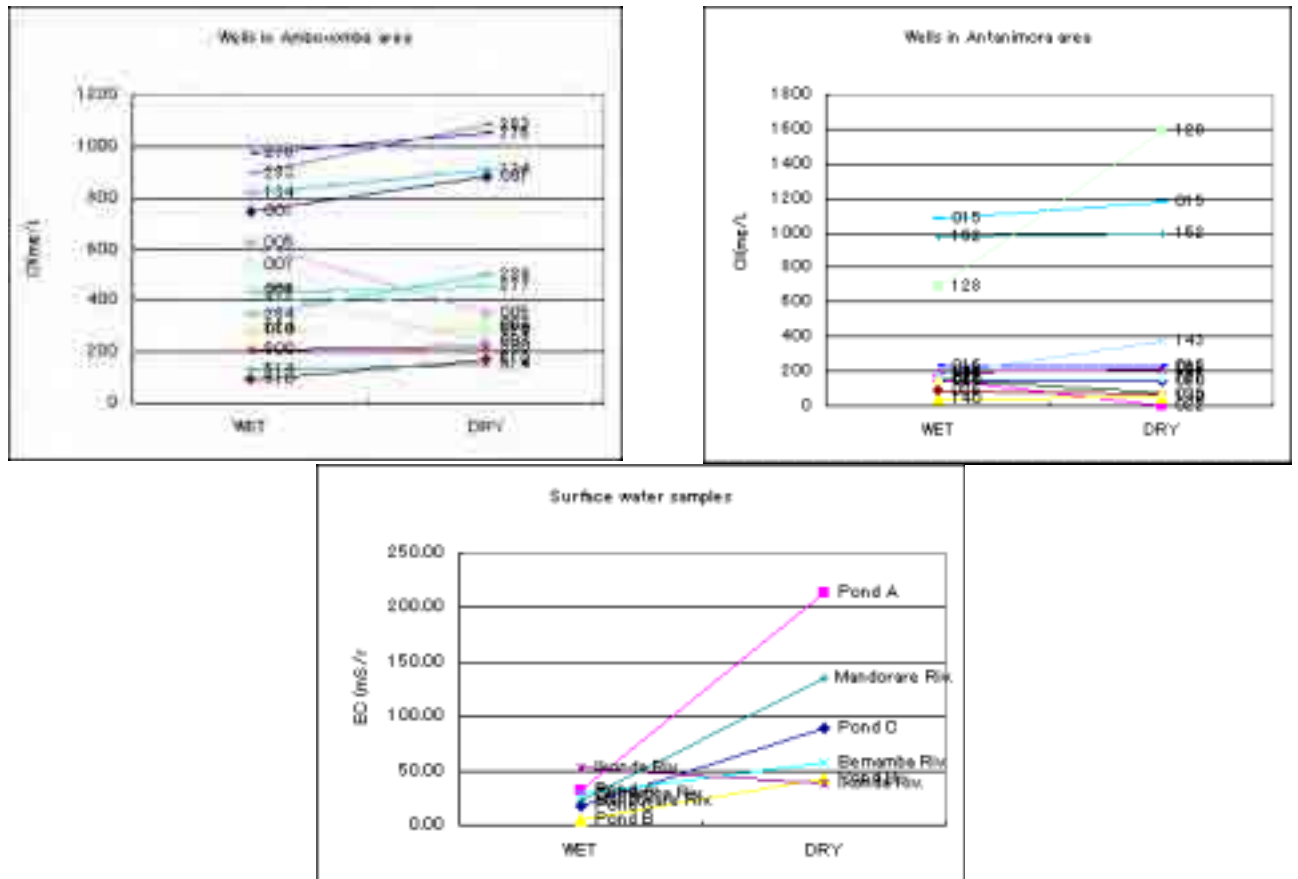
Figure 3.7.3-7 Variation saisonnière du Cl des eaux prélevées

La variation saisonnière (comparaison des résultats entre la saison humide -mai- et la saison sèche – septembre-) en matière de conductivité électrique et de Chlorure est présentée dans la Figure Fig.3.7.3-6 et Fig. 3.7.3-7

A partir de ces chiffres, on peut dire que la concentration de composants chimiques ne change pas entre les saisons, bien qu'au niveau de certains sites les saisons sèches ont tendance à être plus concentrées. Cela signifie que les composants chimiques sont dans un état d'équilibre, ayant une faible réaction à l'eau de pluie. Ceci peut être également prouvé par la comparaison de variation des prélèvements d'eau de surface et la variation d'eau de puits; dans ce cas l'eau de surface tend à changer radicalement et à être plus concentrée durant la saison sèche dû à une forte influence de vaporisation
