PART2 Analyse de l'environnement

Part 2 ANALYSE DE L'ENVIRONNEMENT

DP2.1 Météorologie et hydrologie

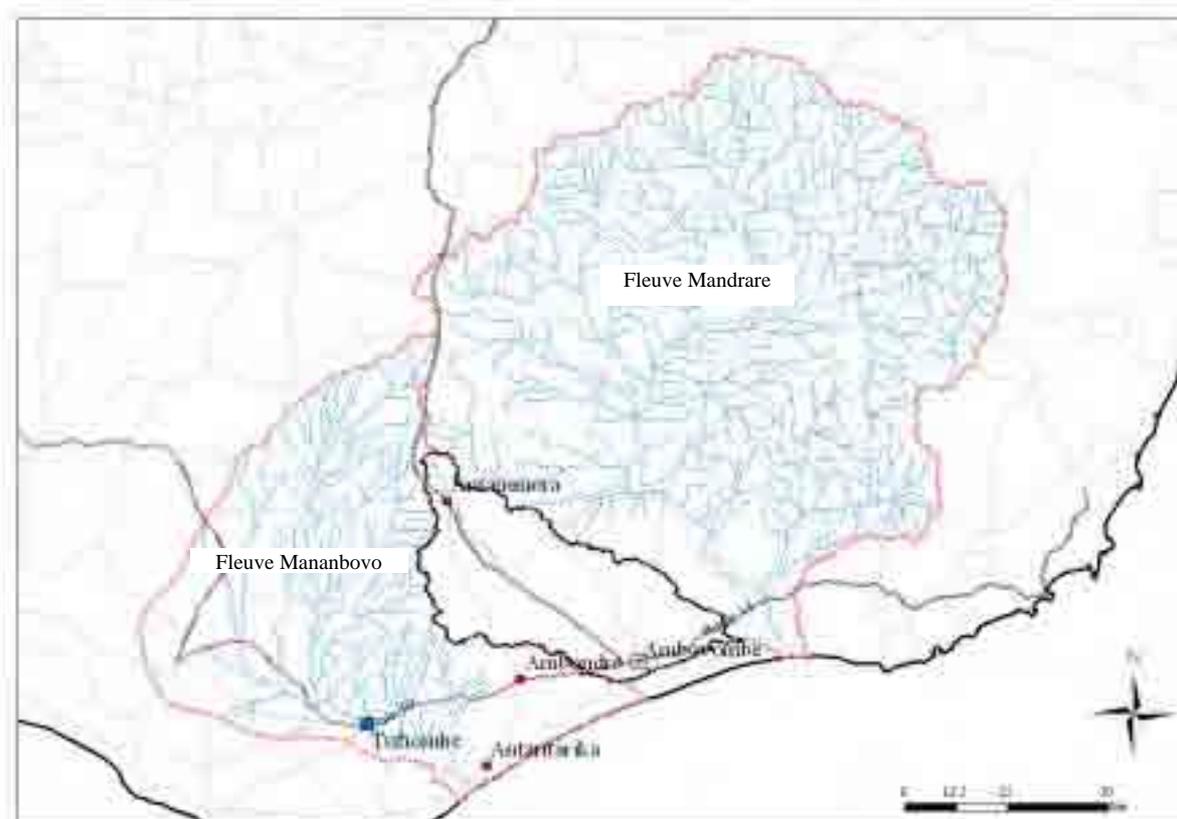
Figure DP2.1.2-1 Système d'écoulement de rivières aux environs de la zone d'étude

Il y a deux grandes rivières aux environs de la zone d'étude. L'une, la rivière Mandrare, coule à l'Est de la zone d'étude, et l'autre, la rivière Mananbovo, à l'Ouest. Il n'y a pas d'écoulement fluvial continu à l'intérieur du bassin d'Ambovombe qui se situe entre ces deux rivières. Des courants d'eau y apparaissent seulement pendant la saison des pluies. La figure DP2.1.2-1 montre le système d'écoulement de rivières aux environs de la zone d'étude.

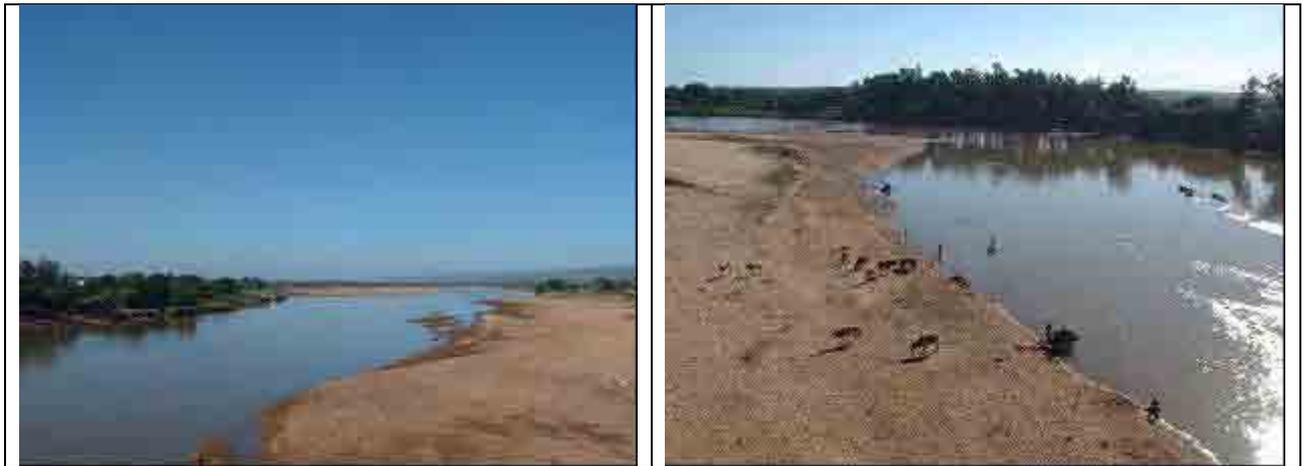
Figure DP2.1.2-4 Photo de la rivière Mandrare (mi-mai 2005)

Cette figure montre que même pendant la saison sèche, cette rivière à un certain débit. La figure DP2.1.2-4 est une photo de la rivière Mandrare prise vers mi-mai à Amboasary.

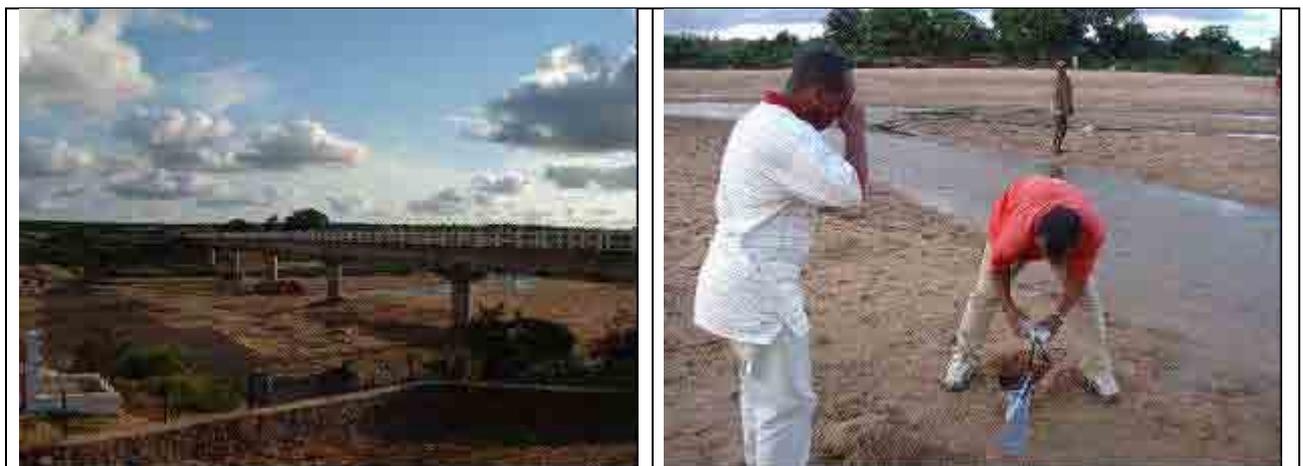
**Figure DP2.1.2-7 Photos de la rivière Mananbovo (fin avril 2005)**

Cette figure montre le faible débit de la rivière pendant la saison sèche. La figure DP2.1.2-7 est une photo de la rivière Mananbovo prise à la fin avril à Tsihombe.

Pendant la saison sèche, quand le débit de la rivière devient nul, les habitants creusent dans le sable pour obtenir de l'eau.

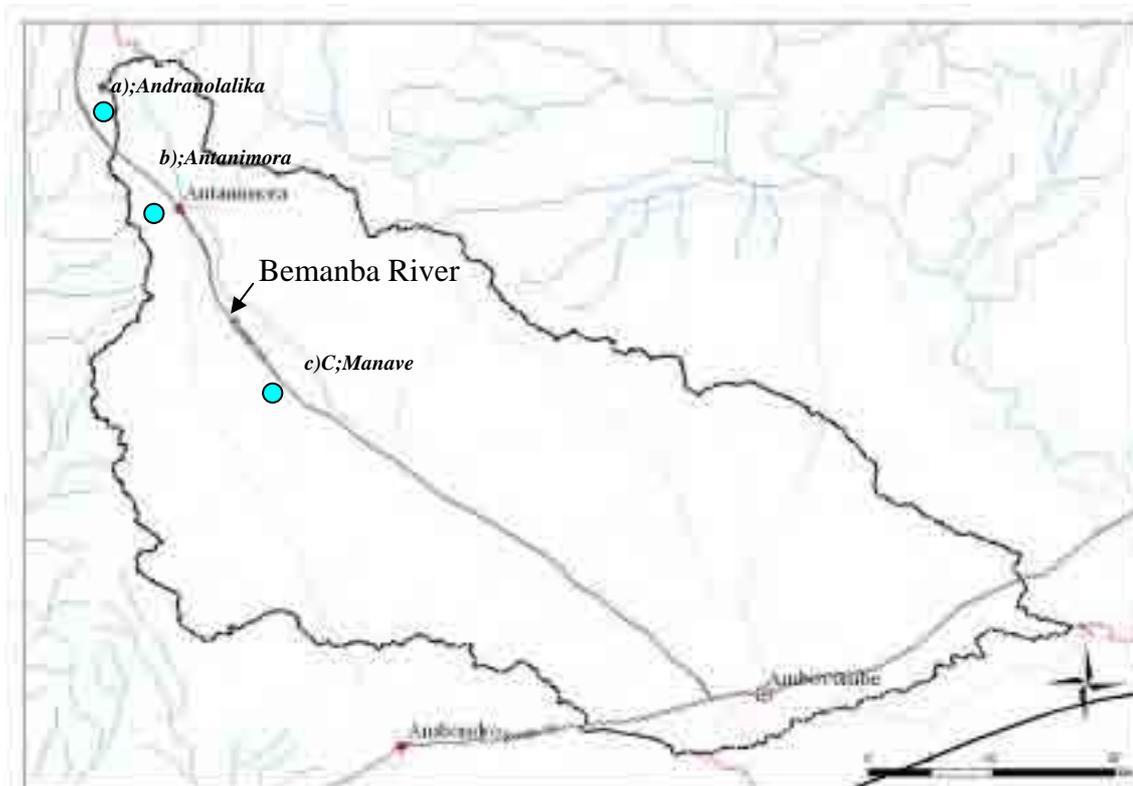
Figure DP2.1.2-8 Carte des cours d'eau dans le bassin d'Ambovombe

Dans le Bassin d'Ambovombe, il existe plusieurs cours d'eau qui n'apparaissent que pendant la saison des pluies. Mais pas de données répertoriées les concernant. La figure DP2.1.2-8 montre la carte de localisation de la rivière Bemanba qui coule du Nord-Ouest vers le centre du Bassin d'Ambovombe. La reconnaissance sur terrain effectuée la mi-mai n'a pas permis de confirmer l'existence de débit à cet instant. Trois emplacements visités pendant la reconnaissance sur terrain sont indiqués sur la figure DP2.1.2-8. Les résultats obtenus à ces emplacements au cours de la reconnaissance sont les suivants :

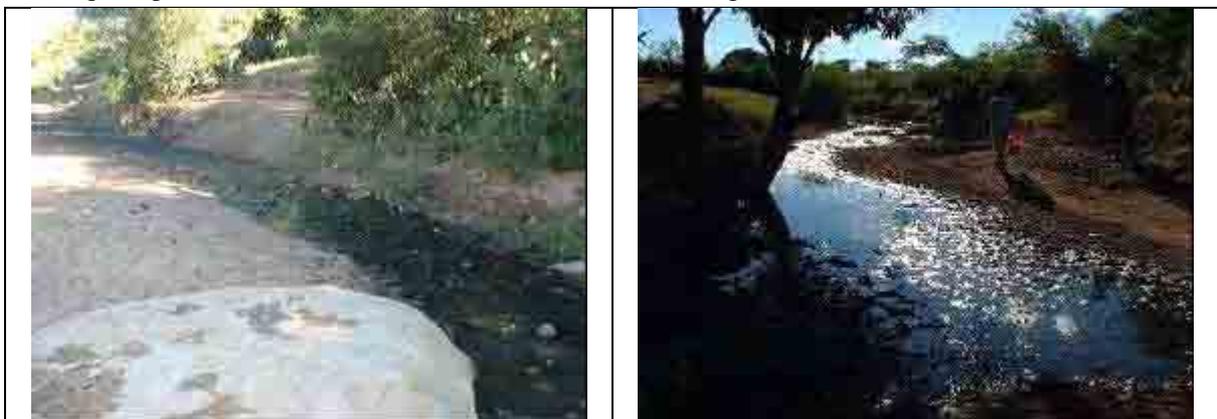
Figure DP2.1.2-9 Photo de la rivière Bemanba (Andranolalika)

C'est le point le plus en amont de la rivière. Il y a plusieurs sous écoulements le long de la rivière à cet emplacement. La figure DP2.1.2-9 montre la situation en ce point. Un entretien avec les habitants a permis de savoir qu'ils peuvent obtenir de l'eau de cette rivière tout au long de l'année.

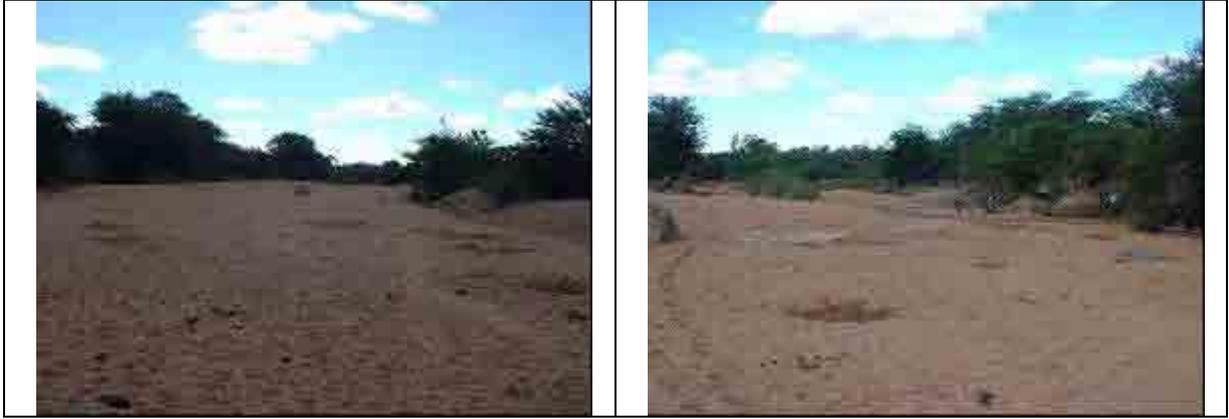
Figure DP2.1.2-10 Photo de la rivière Bemanba (Antanimora)

Ce point est situé au milieu de la rivière. Il y a aussi plusieurs suintements le long de la rivière à cet emplacement. L'interview avec les habitants a permis de savoir qu'ils peuvent obtenir de l'eau en creusant un trou dans le lit de la rivière jusqu'à 1,5 m de profondeur. Pendant la saison des pluies, après de fortes précipitations, un grand cours d'eau se forme et l'eau s'écoule rapidement vers l'aval.

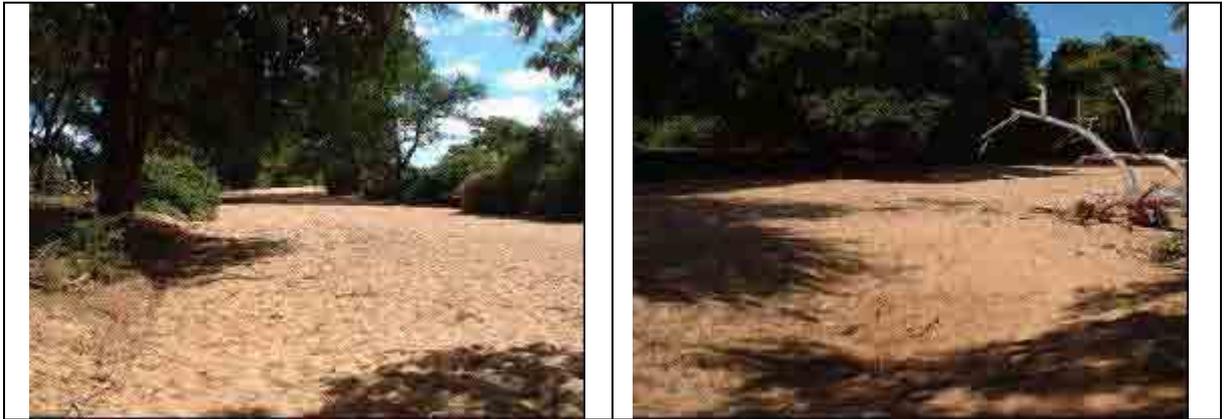
Figure DP2.1.2-11 Photo de la rivière Bemamba (Manave)

Cet endroit est le point le plus en aval de la rivière. Il n'y a pas de suintements le long de la rivière à cet emplacement. La figure DP2.1.2-11 montre la situation en ce lieu. L'interview avec les habitants a permis de savoir qu'ils peuvent obtenir de l'eau dans des puits voisins. Il y a de l'eau après fortes précipitations seulement.

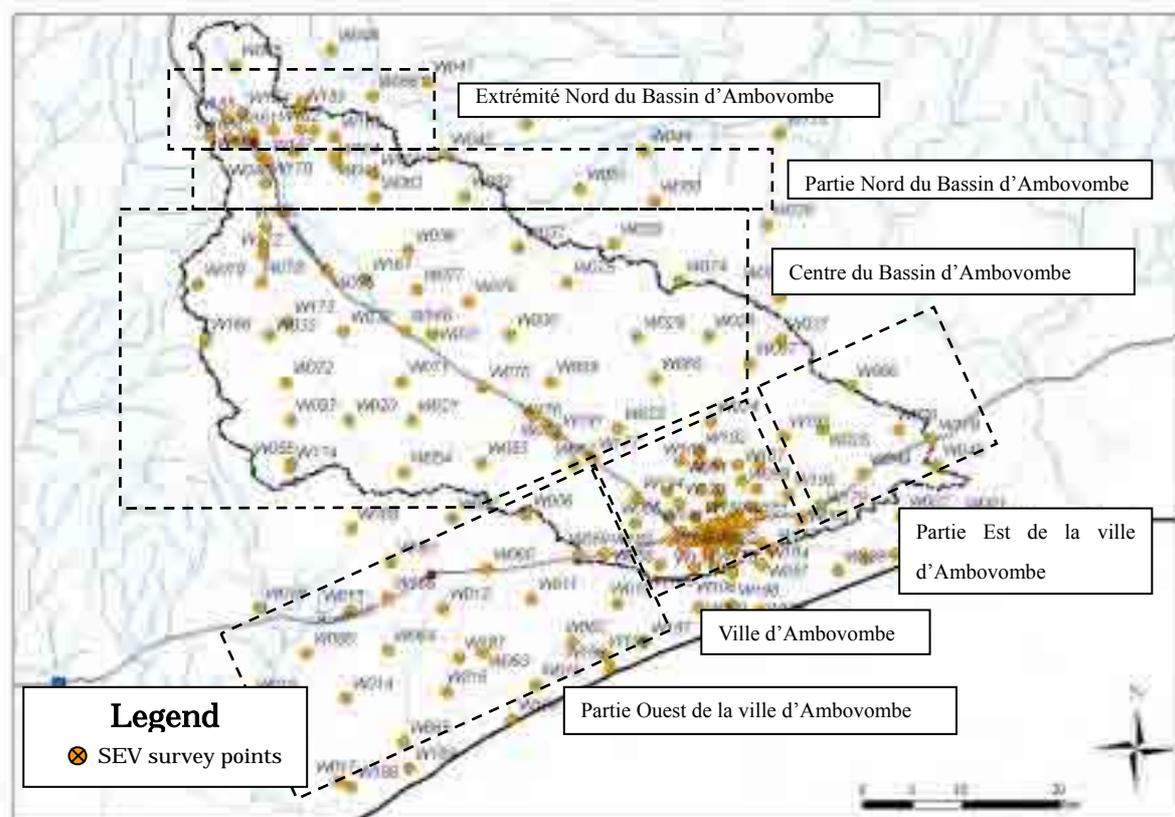
Figure DP2.2.2-2 Carte de localisation des points étudiés SEV

200 points ont été sélectionnés pour couvrir la zone d'étude. D'abord un réseau à maillons de 5 km a été utilisé comme base pour les points d'étude. Les points réels étudiés ont été sélectionnés par un géomètre en considérant l'état de la surface autour des points de référence prévus. Les points d'étude sont denses surtout autour de la ville d'Ambovombe considérée une zone importante de production d'eau souterraine. La Figure DP2.2.2-2 montre la carte de localisation des points étudiés.

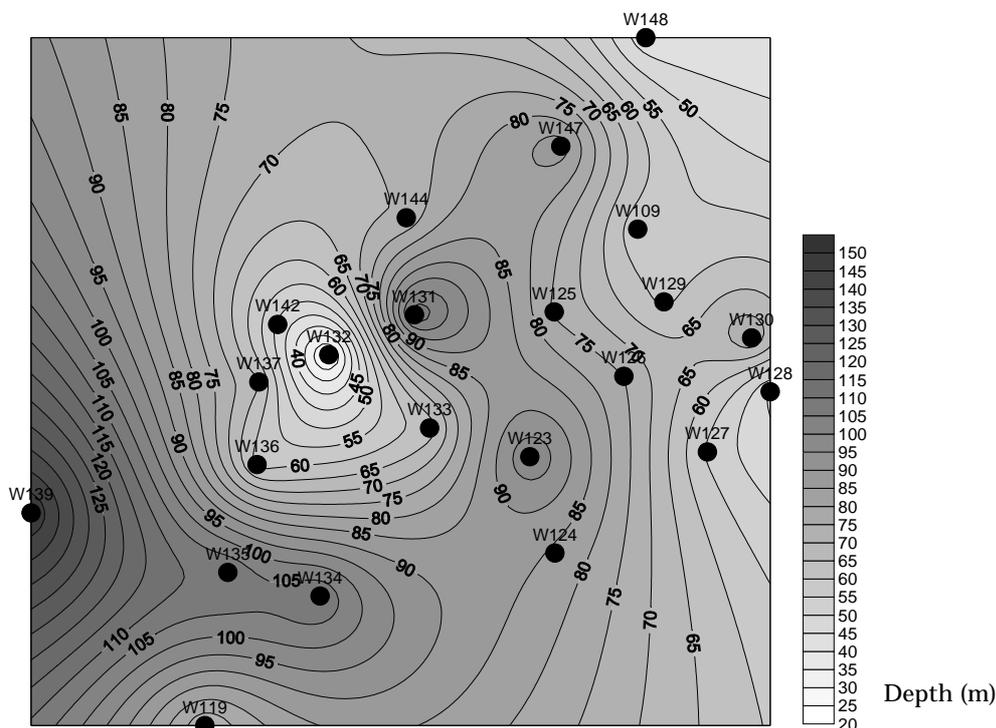
**Figure DP2.2.2-4 Carte hypsométrique du socle**

Carte hypsométrique interprétant la profondeur et le sommet du socle sur la figure DP2.2.2-4 La Figure DP2.2.2-3 indique la zone de cette carte à courbes de niveau

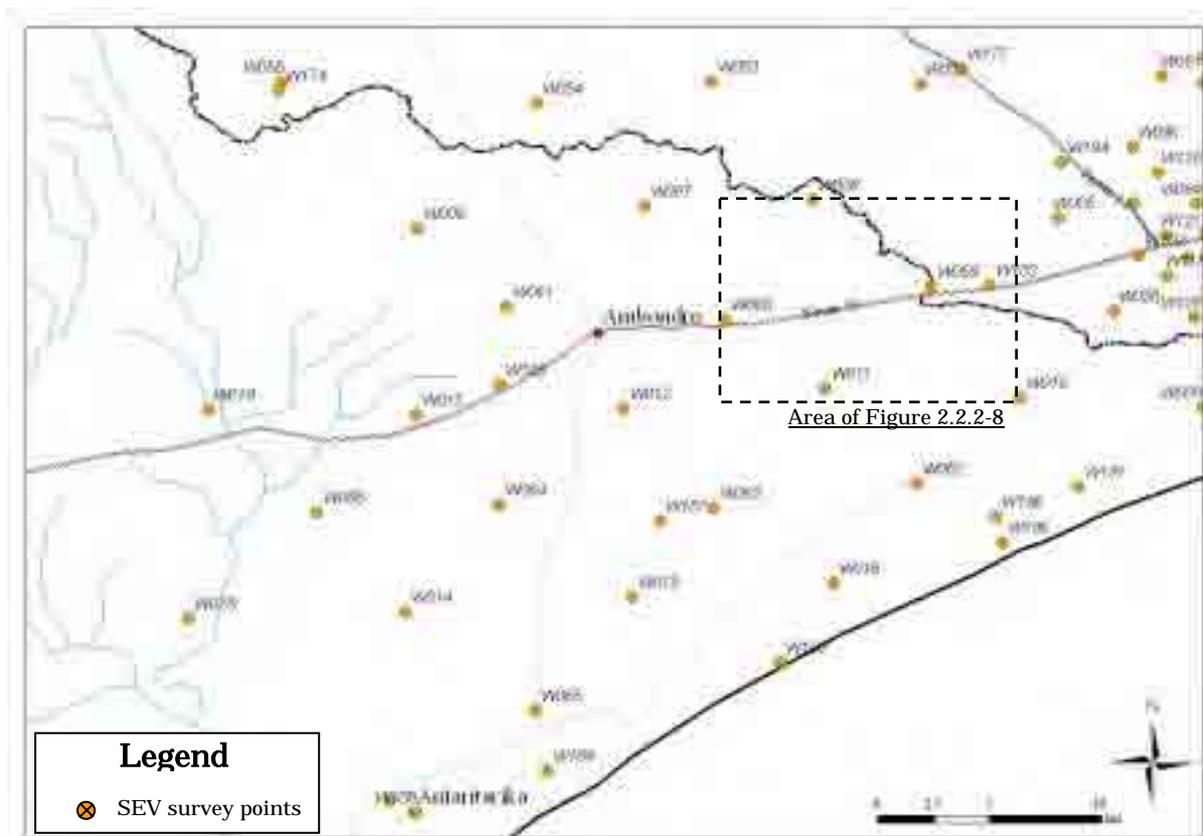
Figure DP2.2.2-7 Vue élargie de l'emplacement des points d'étude SEV dans l'Ouest de la ville d'Ambovombe

La Figure DP2.2.2-7 montre une vue élargie de l'emplacement des points d'étude SEV dans l'Ouest de la ville d'Ambovombe.

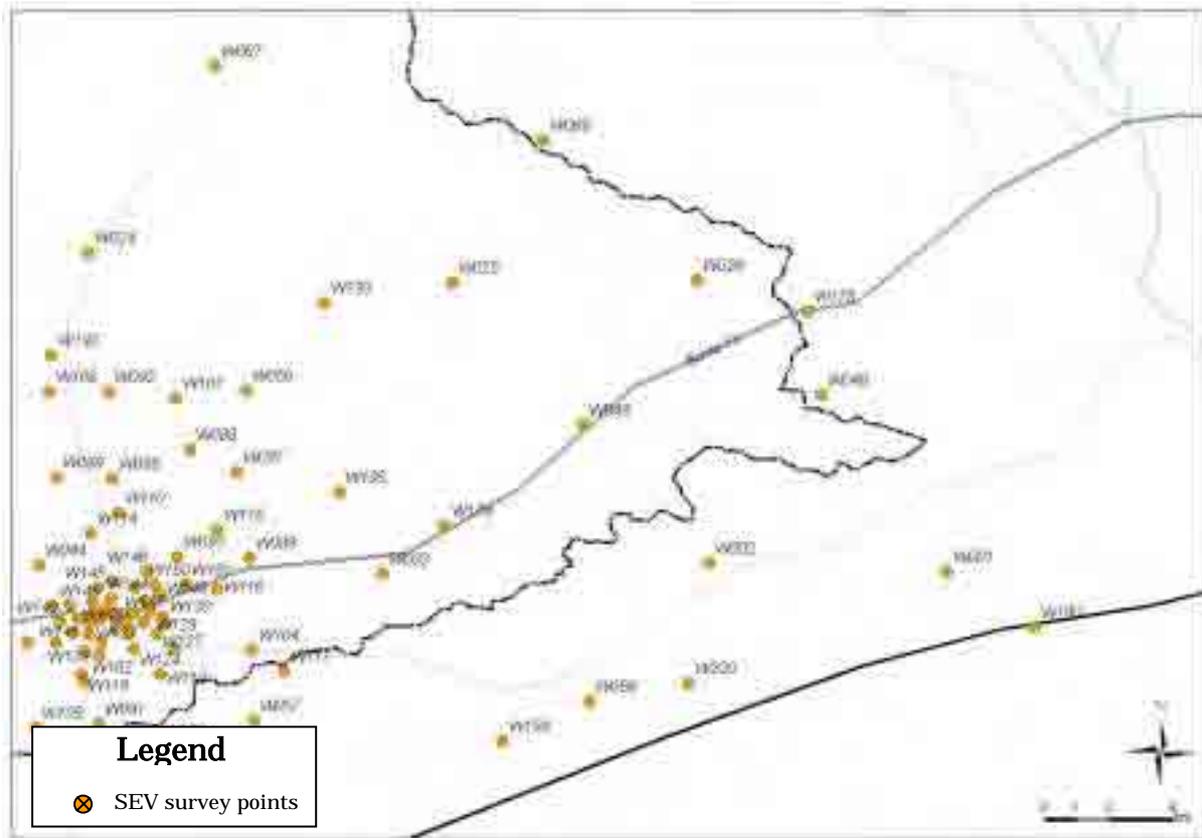
Figure DP2.2.2-9 Vue élargie de l'emplacement des points d'étude SEV dans l'Est de la ville d'Ambovombe

La Figure DP2.2.2-9 montre une vue élargie de l'emplacement des points d'étude SEV dans l'Est de la ville d'Ambovombe.

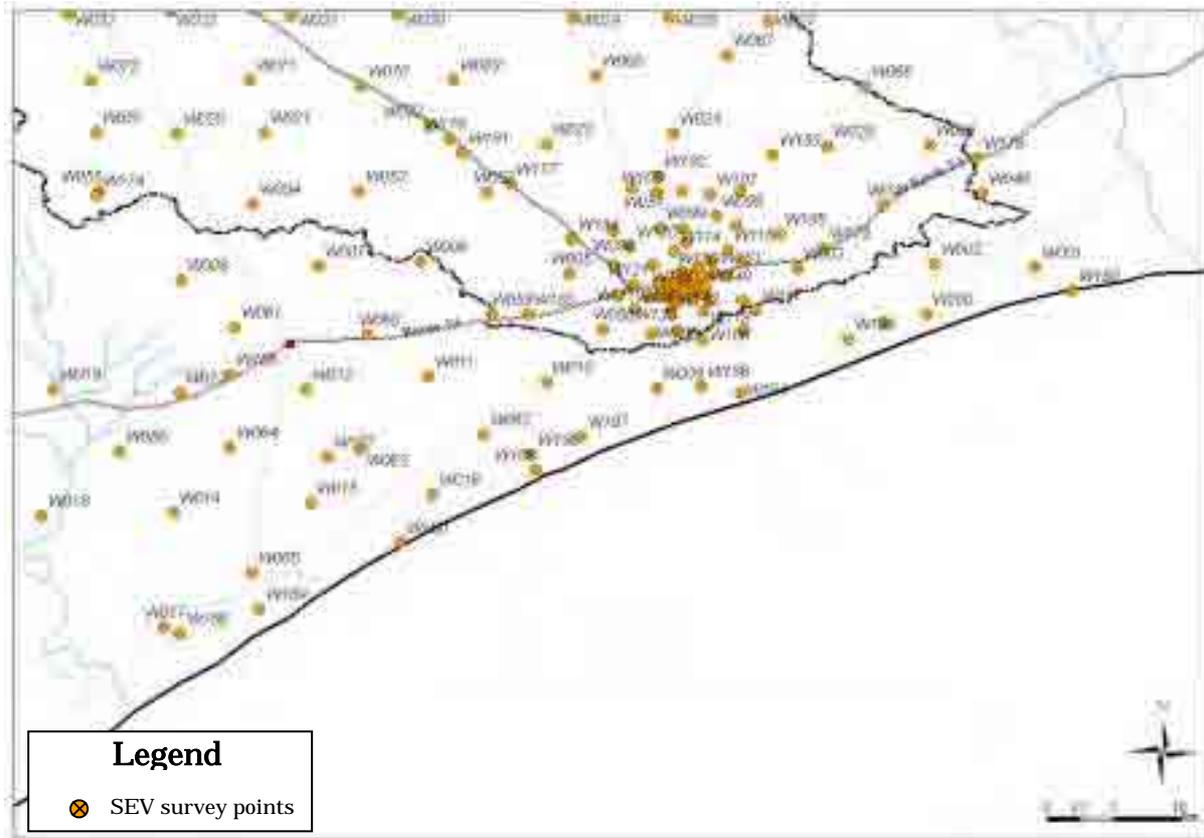
Figure DP2.2.2-10 Vue élargie de l'emplacement des points d'étude SEV dans la zone côtière

La Figure DP2.2.2-10 montre une vue élargie de l'emplacement des points d'étude SEV dans la zone côtière

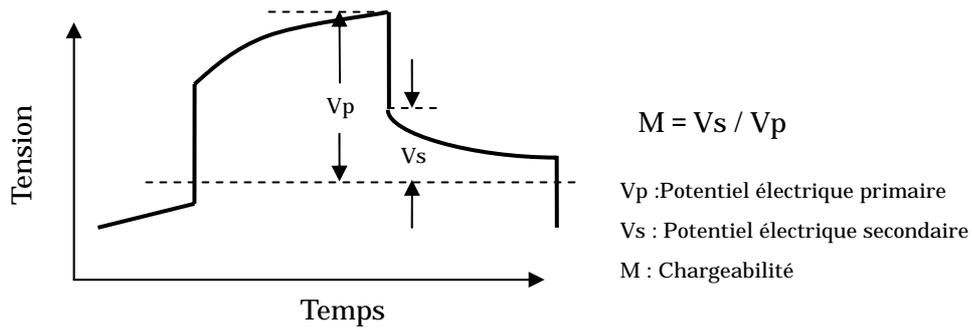
Ordinairement, des matériaux argileux existent dans une zone de subsurface altérée ou fracturée, considérée comme une formation aquifère, et la formation argileuse indique une chargeabilité élevée par rapport à une formation sablonneuse. La méthode IP est ainsi efficace pour trouver de telles formations

altérées ou fracturées. La Figure DP2.2.3-1 indique le concept de la polarisation induite (domaine temps).

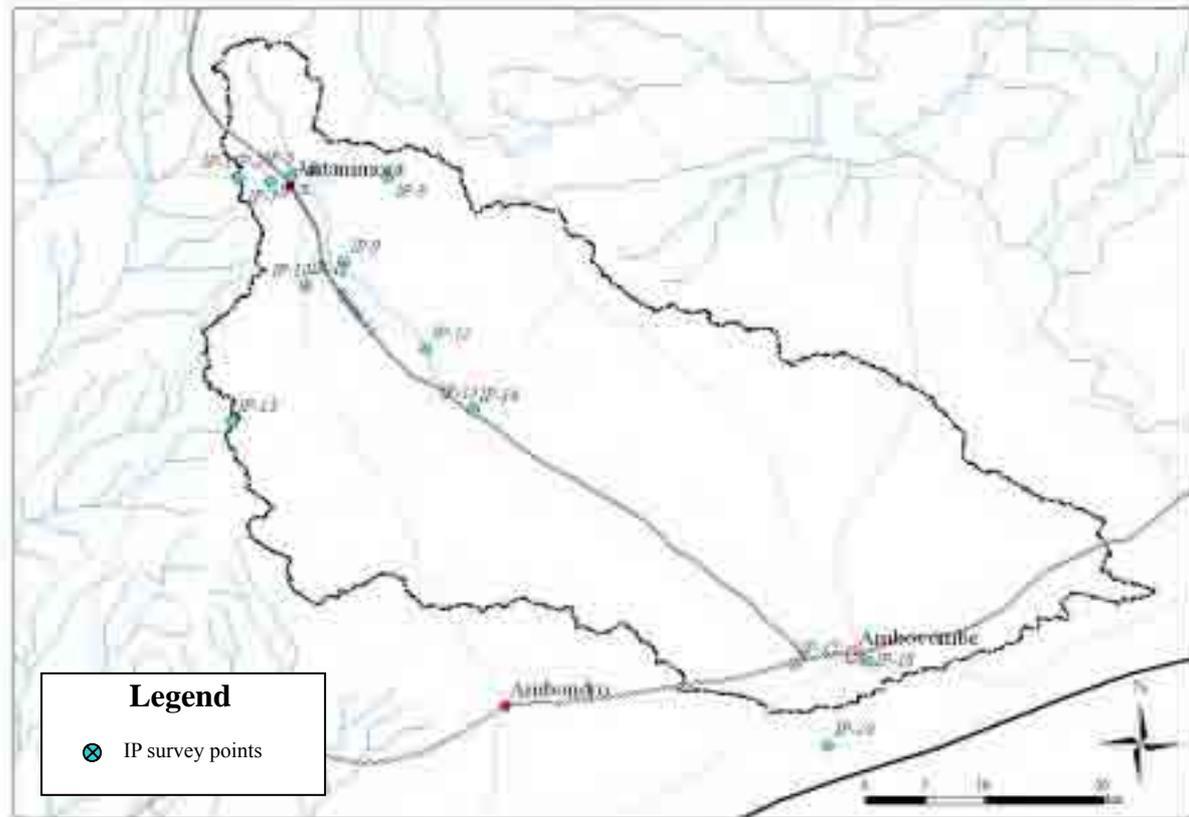
Figure DP2.2.3-3 Carte de localisation des points de l'étude IP

de localisation des points d'étude. La longueur de la ligne de traverse pour un point mesuré est réglée à 320 m.

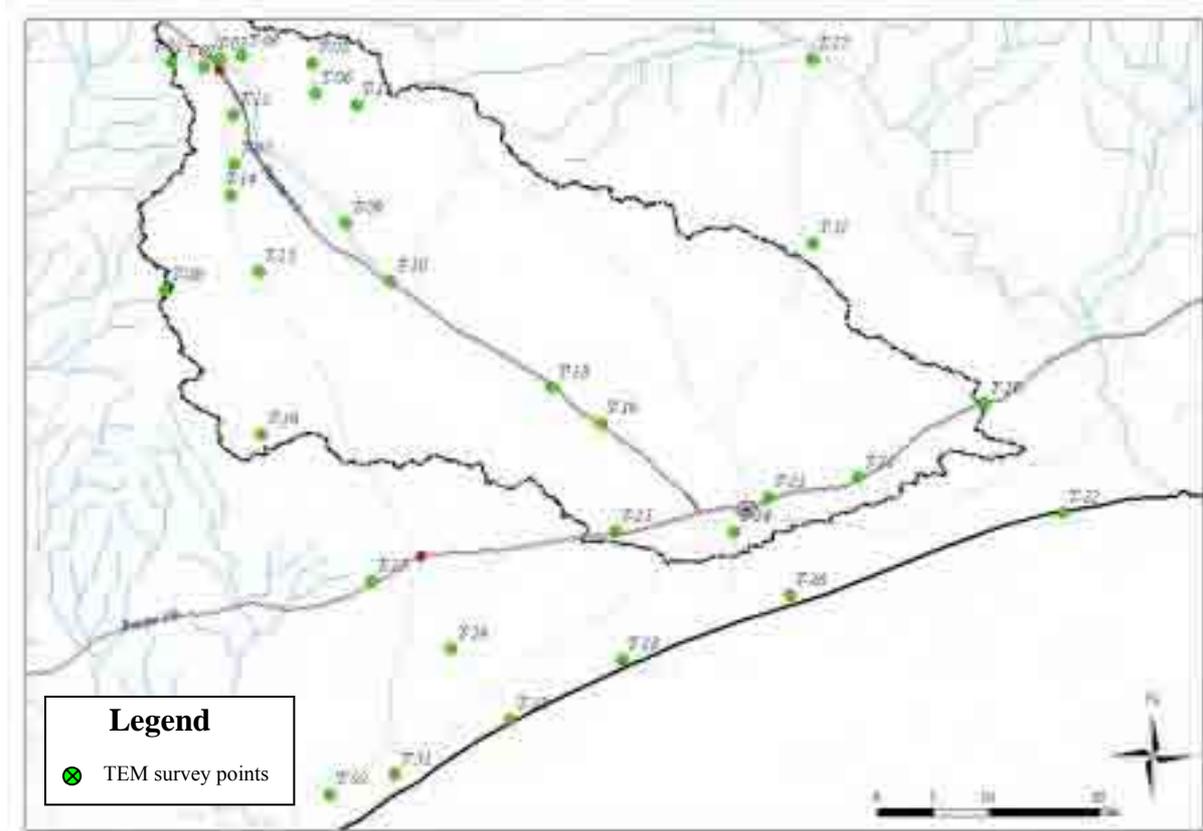
Figure DP2.2.4-2 Carte de localisation des points de l'étude TEM

Trente-deux (32) points au total ont été sélectionnés dans la zone d'étude. La Figure DP2.2.4-2 indique la carte de localisation des points étudiés. La longueur de la ligne de traverse pour un point mesurée est réglée à 300 m.

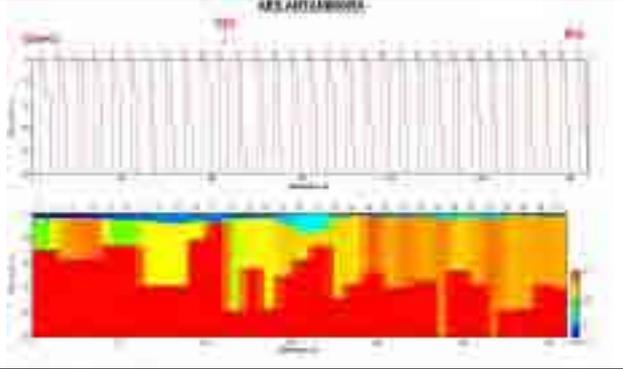
Interpretation	Resistivity cross section
<p>T-3 (W161) AES Antanimora Une boucle de 10 m a été appliquée à cause de la limitation de la zone d'étude. le socle s'interprète à partir de 2 à 4 m. La différence de résistivité est influencée par le degré de patination.</p>

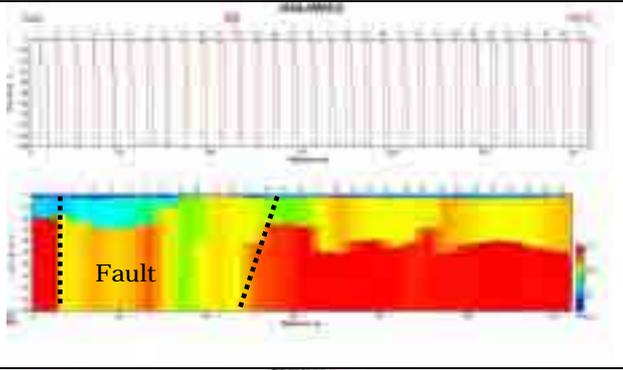
<p>T-4 (W162) Ankilifaly A cause de la polarisation sur le lieu, la résistivité n'a pas été mesurée.</p>	
<p>T-5 (W163) Analamakika (loop length; 25m×25m) Une couche de faible résistivité, moins de 10 (ohm-m), couvre le secteur. L'épaisseur est estimée environ de 1à 2m en profondeur. A gauche, sous la couche de faible résistivité, une de haute résistivité, 100-200 (ohm-m) existe jusqu'au plus profond. D'autre part, du coté droit une couche de haute résistivité, 100 à 300 (ohm-m) existe également sous une couche de basse résistivité Au milieu, aucune haute résistivité n'a pu être mesurée, cette partie est interprétée comme zone de faille</p>

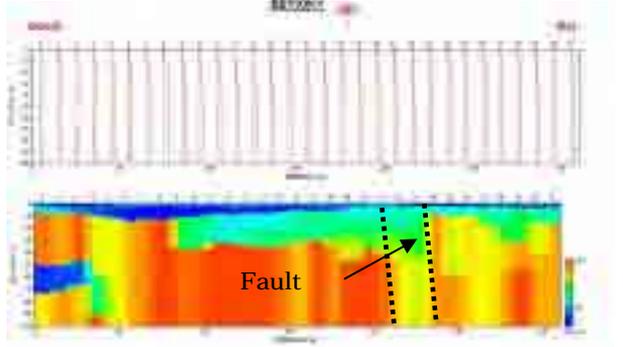
<p>T-6 (W164) Betioky Couche de faible résistivité, moins de 1, (ohm-m), répartie depuis la surface jusqu'au profondeur de 2 à 10m. le socle est réparti sous la couche supérieure. La résistivité de ce socle est plutôt basse par rapport à celle mesurée dans l'autre point. Couche de faible résistivité répartie dans coté gauche est influencée par une zone patinée. Couche de faible résistivité, 30-50 (ohm-m), répartie dans le coté droit est influencée par une zone faillée.</p>

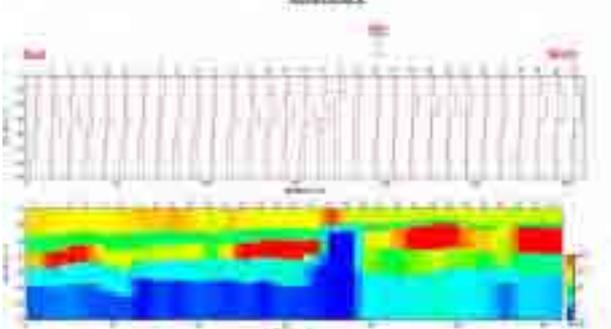
<p>T-11 (W169) Antetikafo La résistivité varie de 10 à 500 (ohm-m) à partir de la surface. Au plus profond, est répartie une couche de faible résistivité, moins de 10 (ohm-m). Une couche de haute résistivité, 500 (ohm-m), est interprétée comme sablo graveleuse.</p>

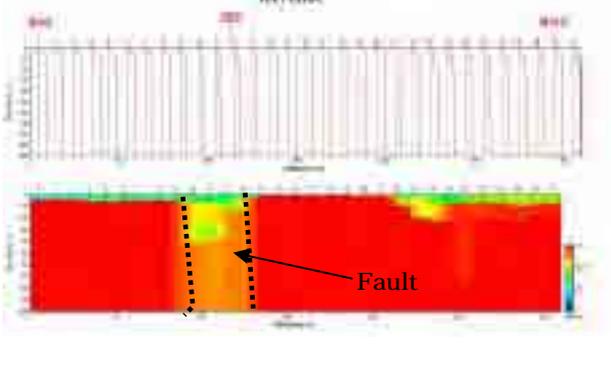
<p>T-12 (W170) Antsira Aux deux extrémités de la ligne de traverse se trouve la couche de surface jusqu'à 5 m de 10 à 50 ohms-m, et au-dessous de cette couche une couche de haute résistivité mesurant plus de 500 ohms-m au point le plus profond. Dans la zone centrale, des affleurements sont visibles. 9-13 m à partir du point de départ a une résistivité relativement basse comparée aux environs, ce qui peut être interprété comme une différence due au développement de fissures ou comme les effets d'une zone de failles.</p>

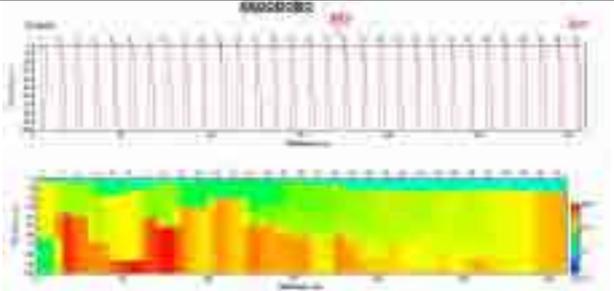
Interpretation	Resistivity cross section
<p>T-13 (W171) Angodobo Les couches de faible résistivité dont l'épaisseur est de 2m à 14m sont comme couche de surface. La partie plus basse est interprétée comme couche rocheuse. La couche médiane semble hautement patinée.</p>

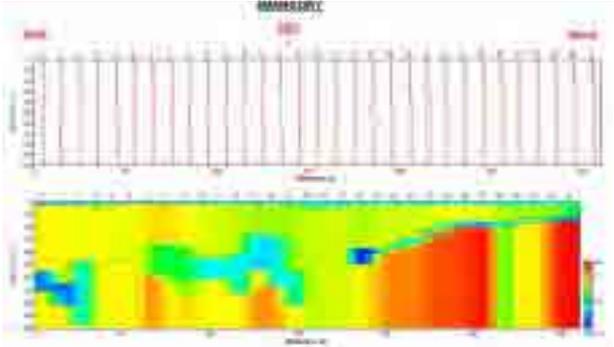
<p>T-14 (W172) Imangory Un longueur bouclé de 12 m a été appliqué à cause de la limitation de la zone à étudier. Du coté sud, de la boue épaisse ou des sédiments sableux sont repartis. La partie profonde est interprétée comme socle et sa profondeur est de 15 à 80m</p>

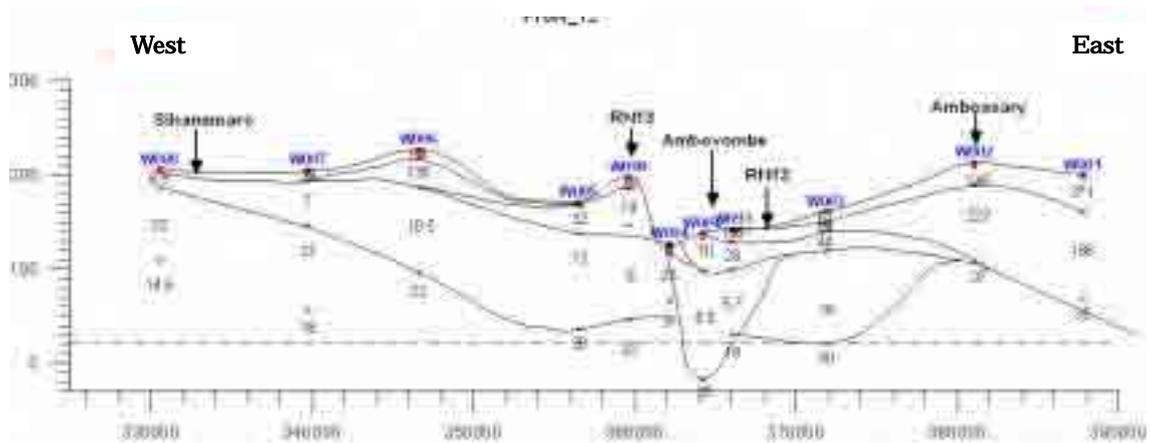
Figure DP2.2.6-2 (d) Coupe transversale IV

Généralement les couches qui ont une haute résistivité, par exemple plus de 200 (ohm-m), représentent le socle hydrogéologique. Par contre, les couches de basse résistivité représentent la formation sédimentaire. Toutefois, c'est plutôt difficile de distinguer exactement la couche d'argile et la couche de sable dans la formation sédimentaire à cause de l'intrusion marine.

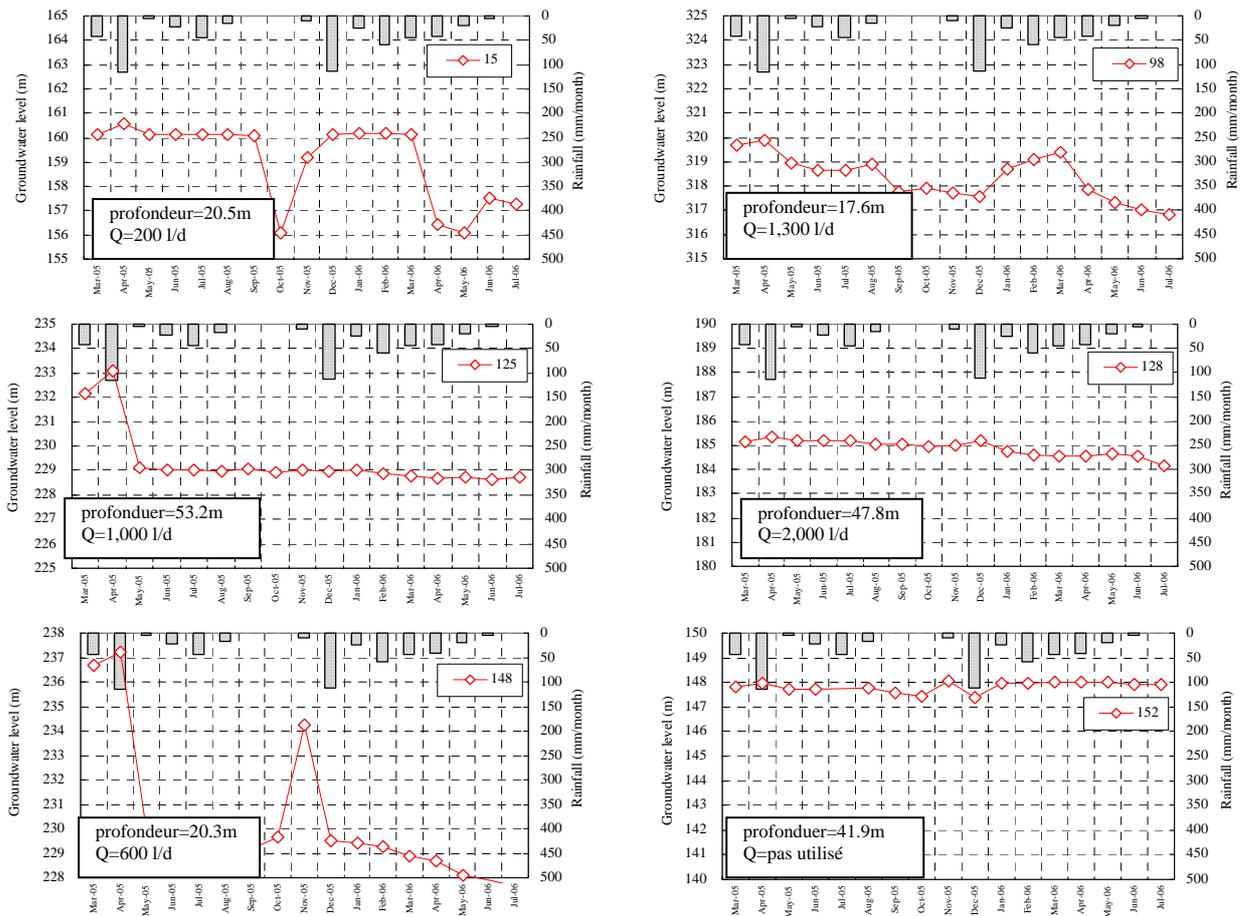
Figure DP2.3.3-3 Niveau statique des puits d'observation dans la zone d'Antanimora

Pour la zone cristalline, selon la figure DP2.3.3-3, du mois d'avril au mois de mai 2005, il y a eu une baisse importante du niveau d'eau des puits No.125 et 148. Cette baisse pourrait être causée par des facteurs externes (augmentation de la consommation de l'eau, etc.). Si la baisse est causée par une faible quantité de précipitation, il doit y avoir une réponse directe en rapport avec la quantité de précipitation pour une période continue.

A cause de la faible profondeur et la réponse directe par la quantité de précipitation, le puits No.98 est considéré comme localisé dans un aquifère non confiné. Et les deux puits restant dans la zone rocheuse sont aussi considérés comme localisés dans un aquifère similaire parce que la fluctuation du niveau de l'eau souterraine se ressemble. Cependant certains puits sont considérés comme localisés dans un aquifère semi captif à cause d'une fluctuation peu importante.

Pour la zone sédimentaire, la fluctuation de l'eau souterraine est presque pareille. La variation de la fluctuation des puits No.15, 128, et 152 est similaire. Par conséquent, la condition hydrogéologique de ces puits est la même.

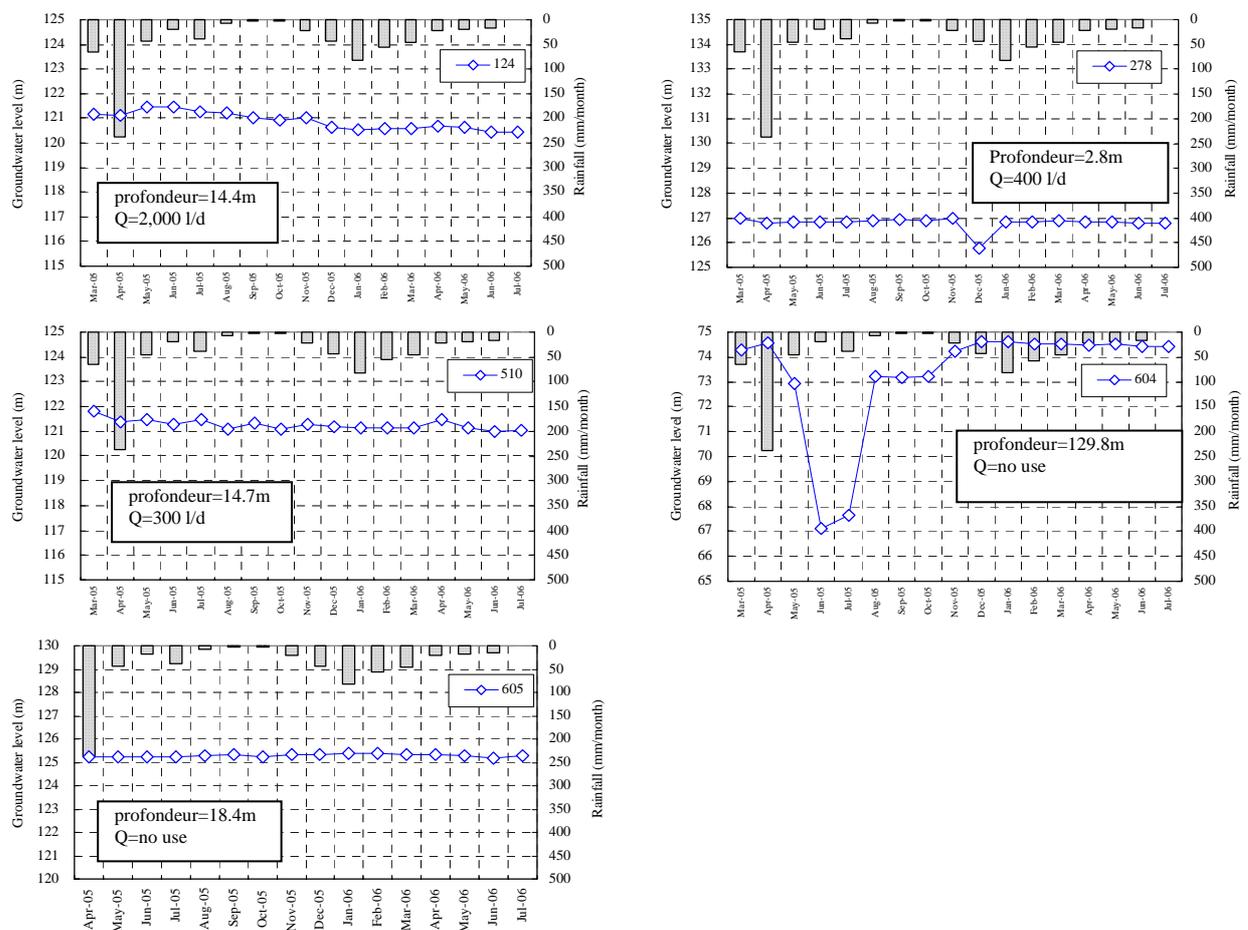
Figure DP2.3.3-5 Niveau statique de chaque puits d'observation dans la zone d'Ambovombe

La fluctuation du niveau de l'eau du puits No.278 et 510 indique une hausse à partir du mois d'Août jusqu'en octobre.

La raison de la baisse du niveau de l'eau du forage No.604 n'est pas claire.

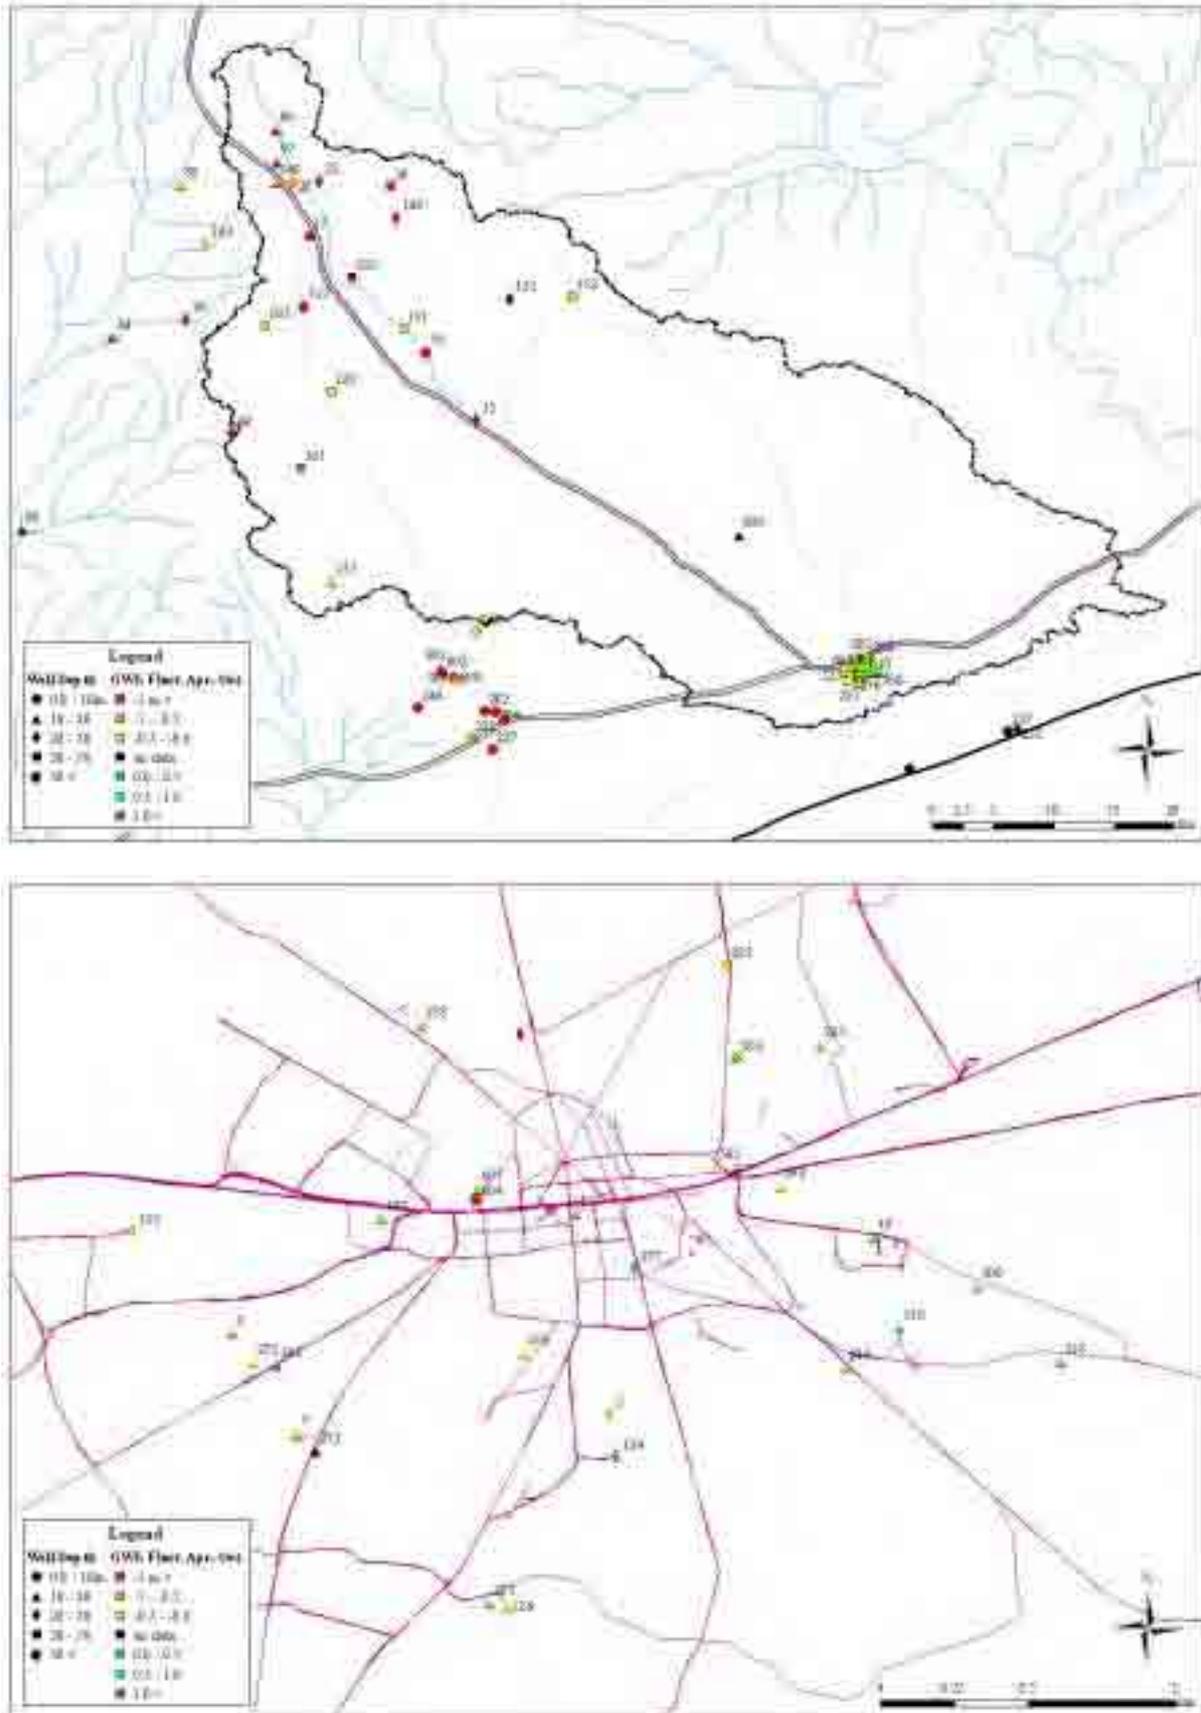
Figure 2.3.4-3 (c)

Selon la figure 2.3.4-3 (c), à Ambovombe, les puits d'observation dont le niveau d'eau à un caractéristique montant semble principalement situé dans la partie orientale, et les puits à caractéristiques décroissant semble principalement situé dans la partie occidentale entre avril et octobre, 2005.

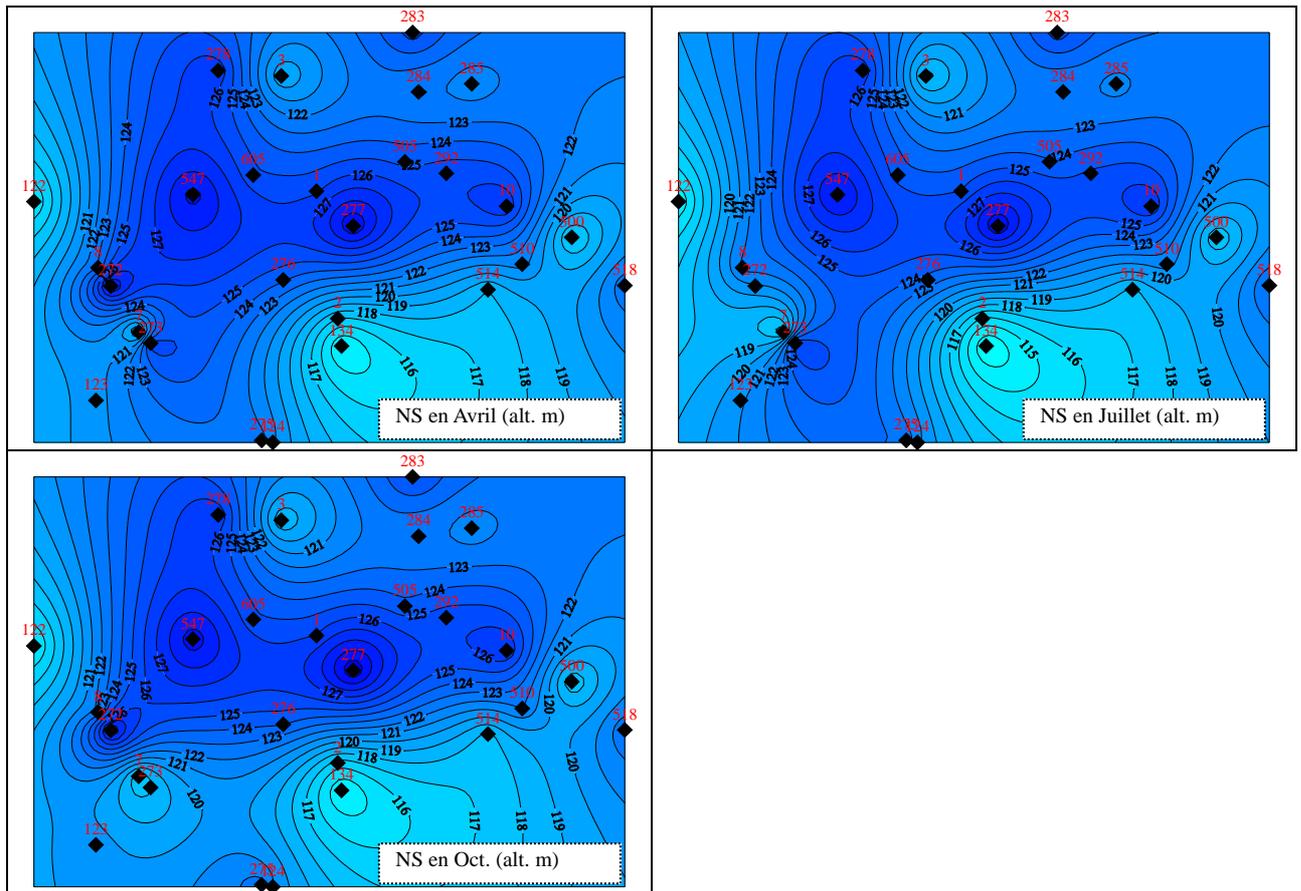
Figure 2.3.4-4 Courbe de niveau d'eau souterraine dans la zone d' Ambovombe

La figure 2.3.4-4, fondamentalement il n'y a pas de changement aussi crucial sur la distribution de niveau d'eaux souterraines entre chaque période de surveillance. Un niveau plus élevé d'eaux souterraines est situé au centre de la carte toute au long de la période d'observation. Et dans la partie du sud-ouest, il y a abaissement du niveau d'eaux souterraines particulièrement en octobre, 2005.

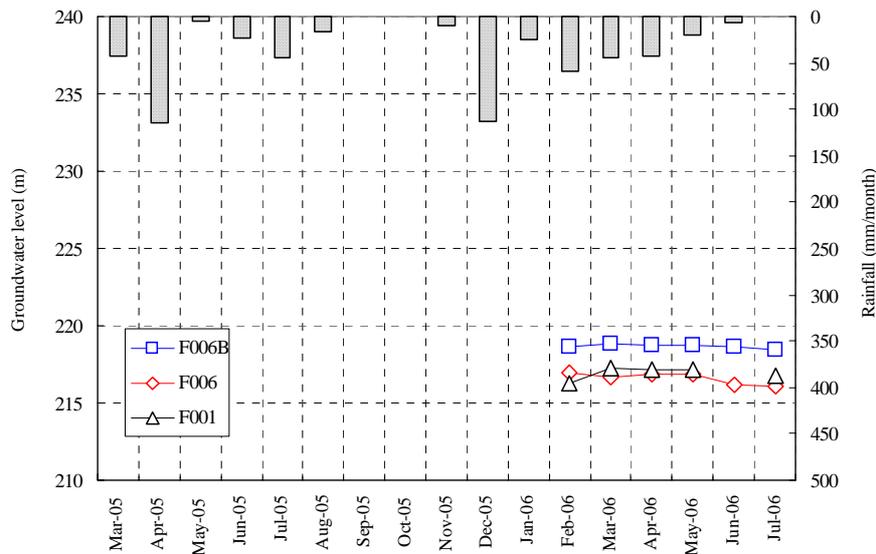
Figure DP2.3.5-1 (a)

Le niveau d'eau souterraine des trois puits a été suivi. Le résultat montre une baisse graduelle du niveau à partir mois d'avril au mois de juillet 2006. Cela peut être causé par la moindre quantité de précipitation.
