PART2 Analyse de l'environnement

Part 2 ANALYSE DE L'ENVIRONNEMENT

DP2.1 Météorologie et hydrologie

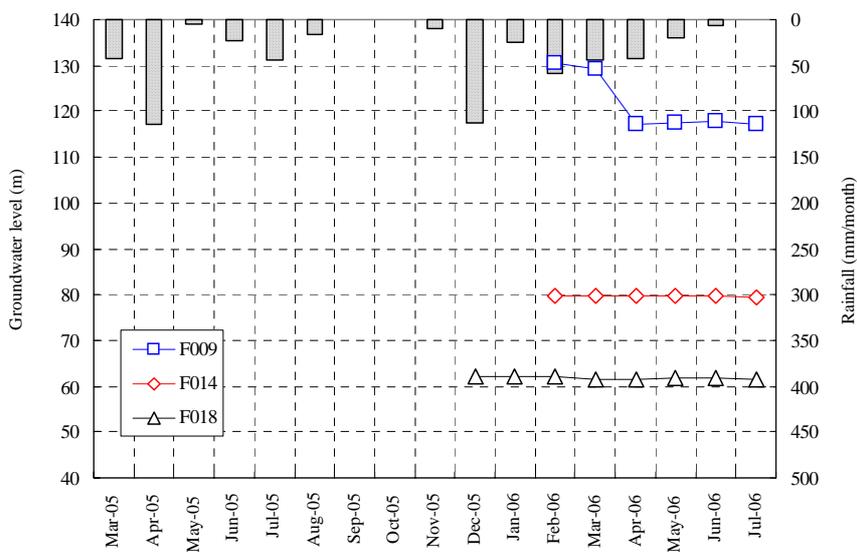
Figure DP2.3.5-1 (b)

Le niveau d'eau souterraine des trois puits d'essais a été suivi. Hormis le No.F009, le résultat montre une fluctuation stable du niveau d'eau. Une diminution soudaine du niveau d'eau du NoF009 pourrait être cause par un pompage.

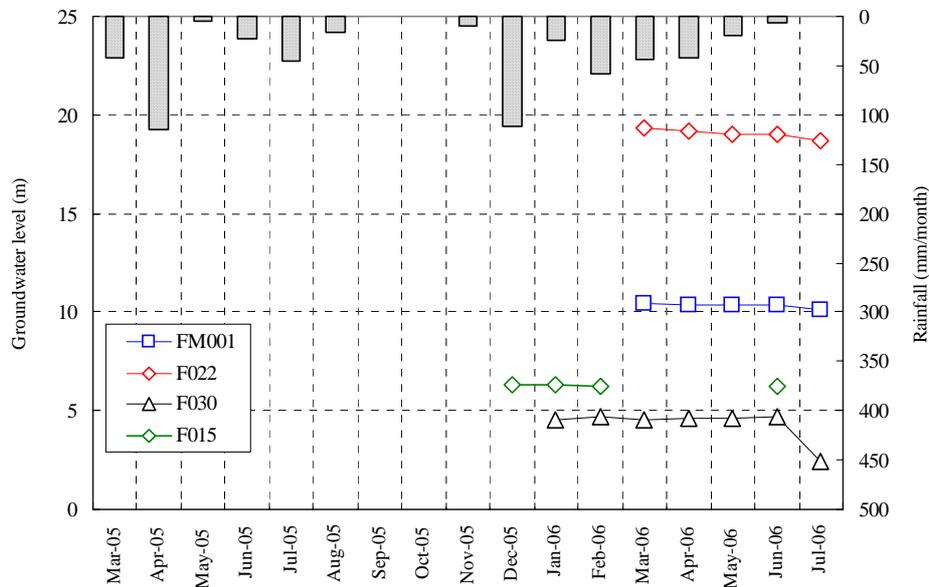
Figure DP2.3.5-1 (c) Fluctuation du niveau d'eau souterraine (forage d'essais au littoral)

Le suivi du niveau d'eau souterraine des quatre essais de forage a été exécuté. Le résultat montre une décroissance graduelle du niveau d'eau à partir du mois d'avril jusqu'au mois de juillet 2006 pour les puits FM001 et F022. Cela peut être causée par une faible précipitation.

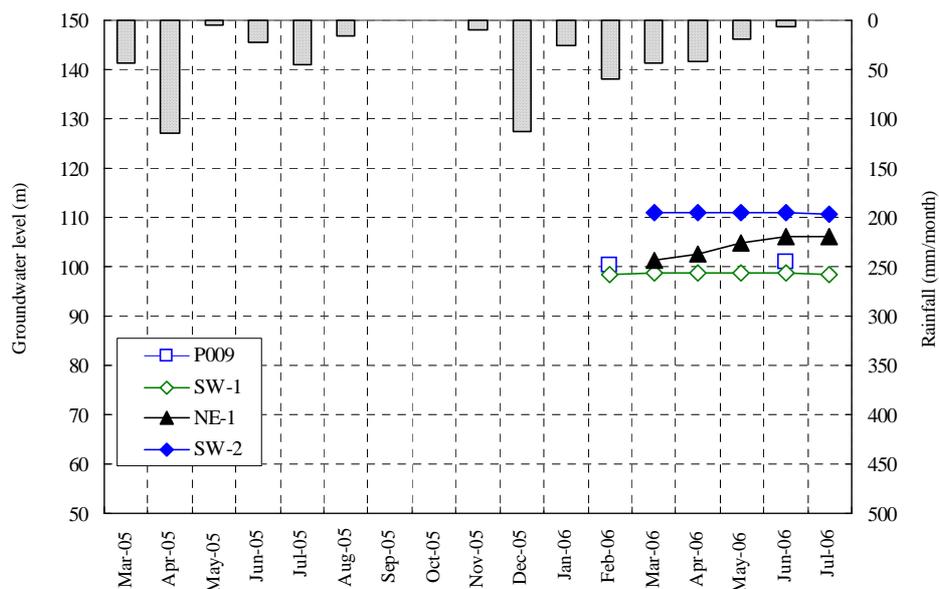
Figure DP2.3.5-1 (d)

Le suivi du niveau d'eau des six essais de forage a été exécuté. Sauf le forage NE-1, les résultats montre une fluctuation stable du niveau d'eau souterraine. La montée du niveau d'eau du forage NE-1 pourrait être cause par une infiltration d'eau.

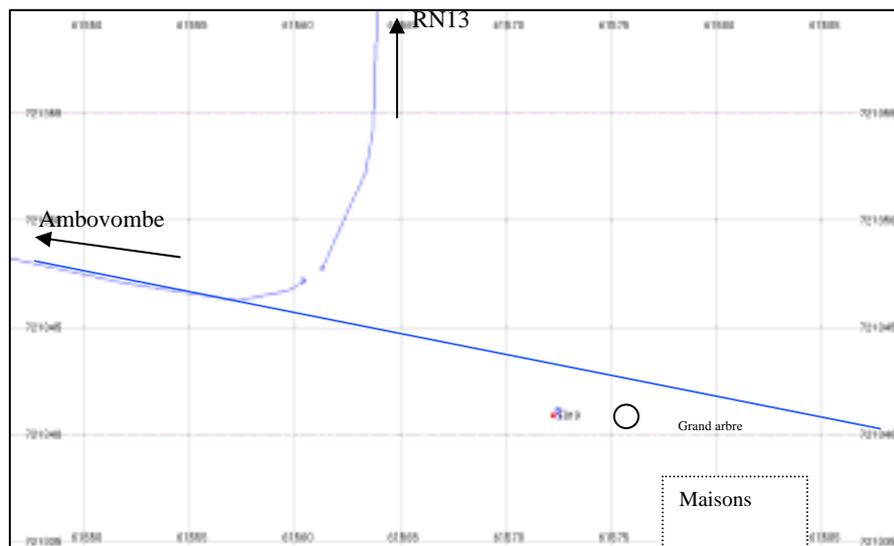
Le village est situé sur l'arête de la dune côtière, qui est la plus intérieure parmi trois dunes. La géologie pourrait être sable non consolidé. Ce secteur est l'oriental de la rupture.

- arête de la dune côtière
- le sable non consolidé est prévu
- la fissure orientale

C'est un point de source d'eau candidat pour l'approvisionnement en eau d'Ambovombe selon la topographie. La chance y est au cas où la couche imperméable existerait dans la dune. L'autre intérêt est de savoir s'il y a écoulement d'eaux souterraines le long du bord de la rupture parce que le drainage des eaux souterraines du bassin est inconnu.

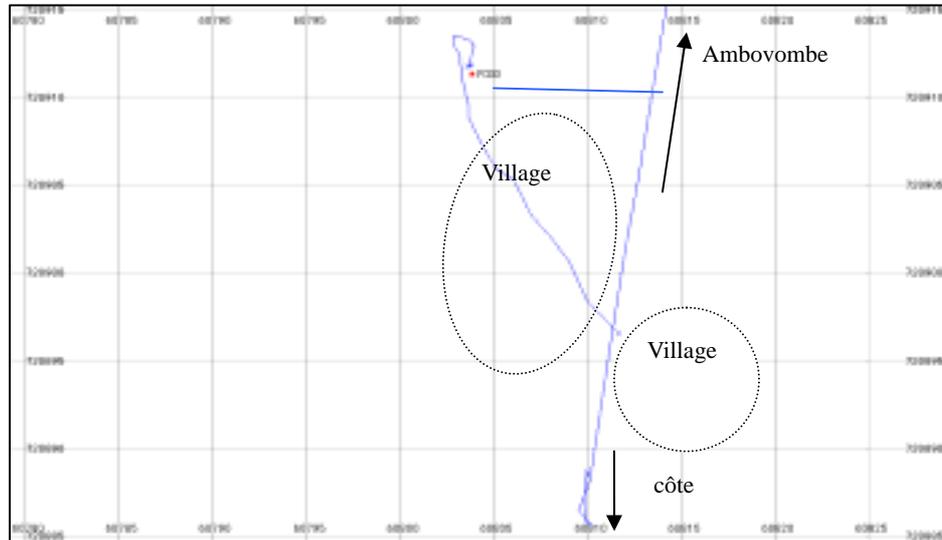
Le village est situé dans la vallée des premières et deuxième dunes côtières. La géologie pourrait être sable et calcaire argileux non consolidés. Ce secteur est la dernière bordure de la fracture à l'ouest, et la profondeur du sous-sol est prévue le plus profond selon l'interprétation de VES. L'écoulement d'eaux souterraines qui est l'équivalent de la quantité de la recharge prévue n'est détecté. La supposition possible est la distribution excentrique le long du bord occidental de graven si la structure appropriée existe.

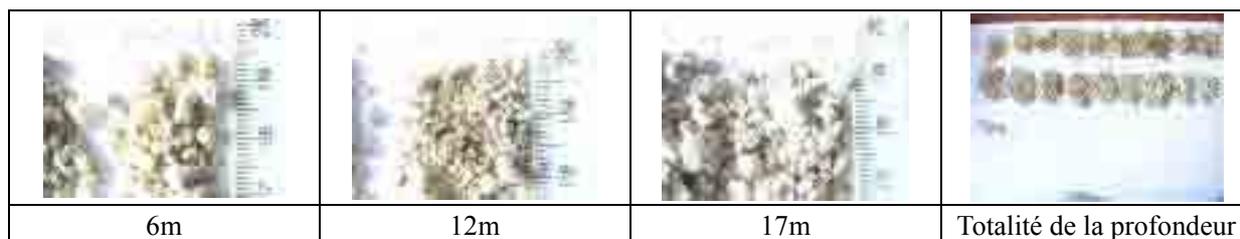
La Figure DP2.2.4-1 indique l'arrangement typique pour l'étude TEM et le Tableau DP2.2.4-1 la liste des équipements utilisés pour cette étude.

La formation est cimentée avec de l'argile, du limon, du calcium caillouteux. La plupart des grains sont des graviers angulaires/ du sable provenant du quartz. Si les échantillons en block sont secs, ils sont durs. Mais si une fois trempés dans l'eau ils se fondent immédiatement. Cela explique que la matière de cimentation primaire est le limon. Le calcium existe dans toute la formation en petite particule. L'argile existe de 5 à 10m où la couleur de la formation est verte, mais autant de limon. L'existence du calcium est prouvée par le test avec de l'acide chlorhydrique.

La venue d'eau était à 19.6 m dans le grès breccias. L'eau est salée avec une conductivité de 10,350 μ S/cm, puis le creusement pris fin.
