タジキスタン国
ピャンジ河自然災害予防計画調査

事前調査報告書

独立行政法人 国際協力機構

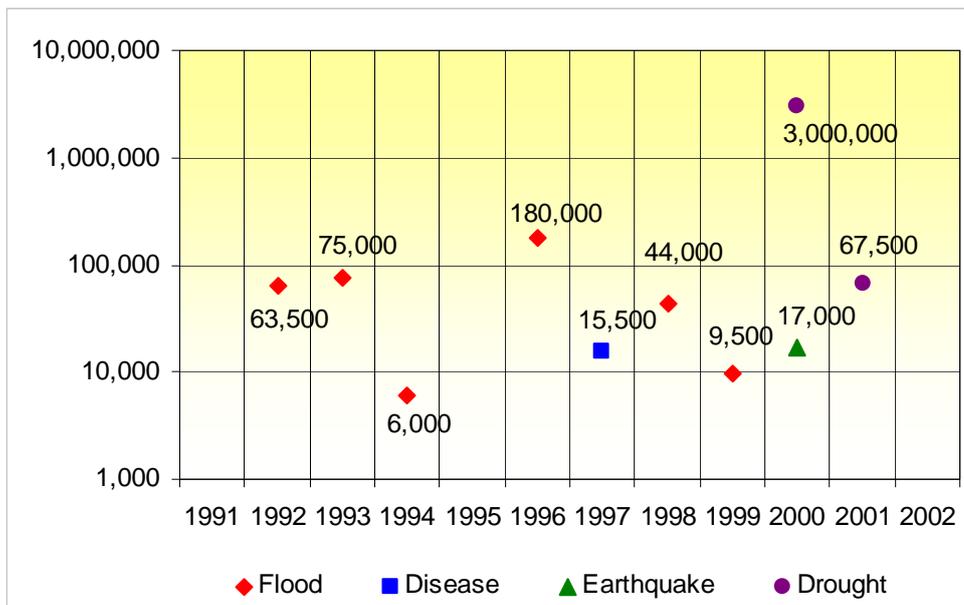
図 2-1 タジキスタン国における災害と被災者の数

「タ」国ではその地形的な要因もあって自然災害が多発している。表2-2には1999年までの洪水以外の主な災害を、図2-1には1991年から2001年までの主な災害による被災者の数を示した。タジキスタンにおける主な災害は、洪水、地震、地すべり、土石流、旱魃、なだれ等であり、図2-1からもわかるように、毎年数万人から都市によっては数十万から数百万人の人々が被害を被っている。

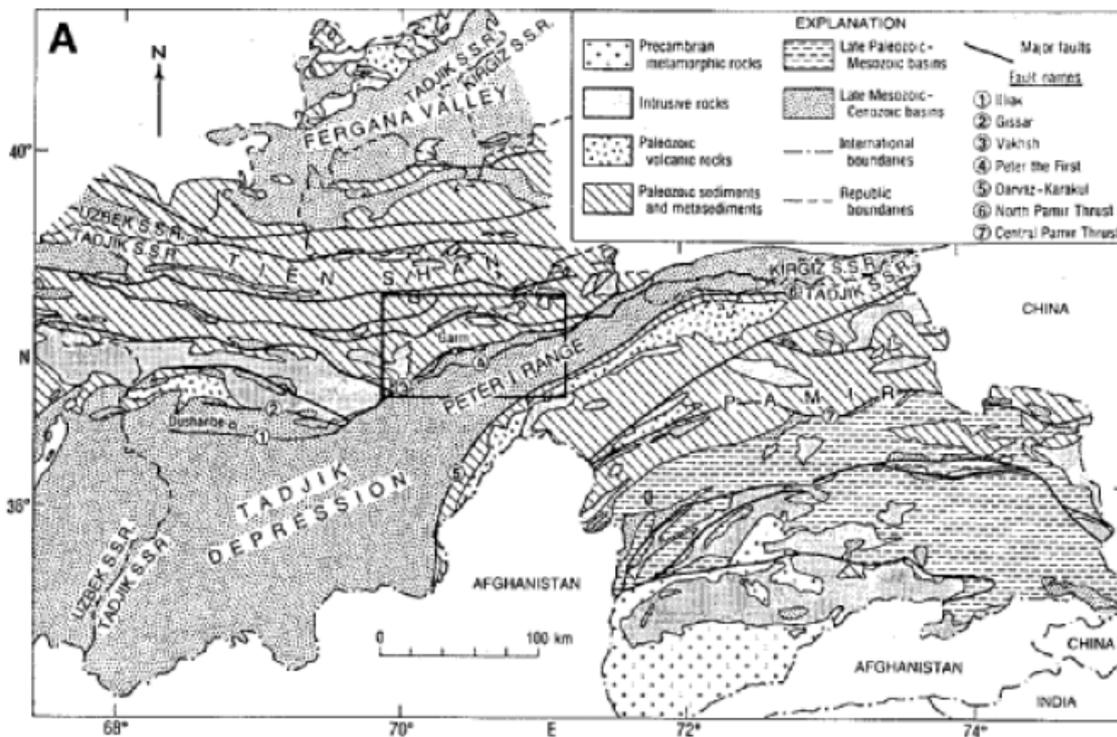
図 2-4 タジキスタン概略地質図

扇状地の地質はボーリング資料がないため不明である。ただ、地質調査所のインタビューでは、地下 1,000 m 以上にわたって砂礫が堆積しているとのことである。当地域がダイナミックな地盤変動を示し、パミール側が隆起地帯、平地部側が沈降地帯であることを考えると、調査対象地域の地下地質は厚い未固結砂礫層が堆積していると考えられる。

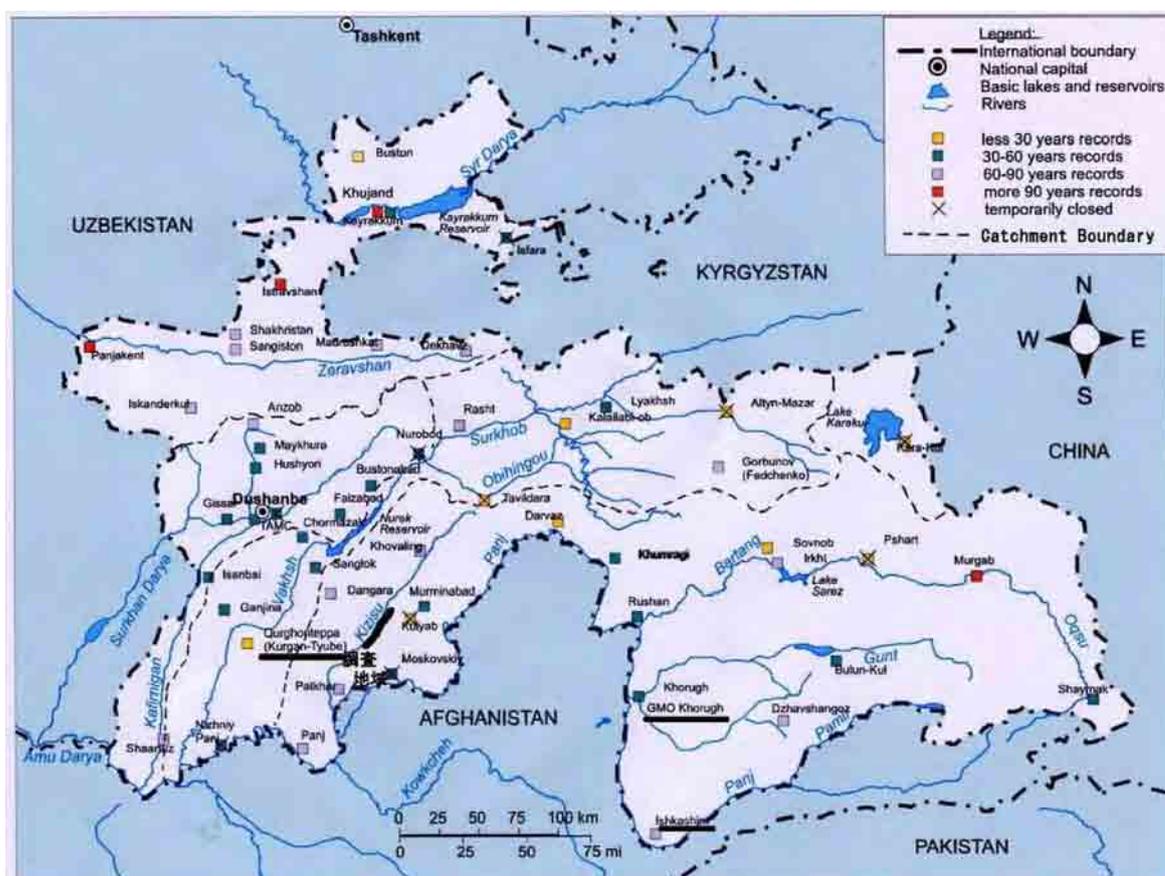
図 2-5 気象観測地点位置図

ピャンジ川及びその支流における気象観測所は20ヶ所（ピャンジ川流域13ヶ所、Kyzylsu川流域7ヶ所）があり、一部を除き現在も観測が継続されている。観測の結果は、1992年までは年報としてまとめられているものの、それ以降は記録帳として生データが存在するのみである。記録帳は水文気象庁倉庫に保管されており、本格調査において利用可能である（現物を確認済みであるが、すべてのデータを確認したわけではない。欠測も多いと考えられ、完全なデータは期待できないものと考えたほうがよい）。

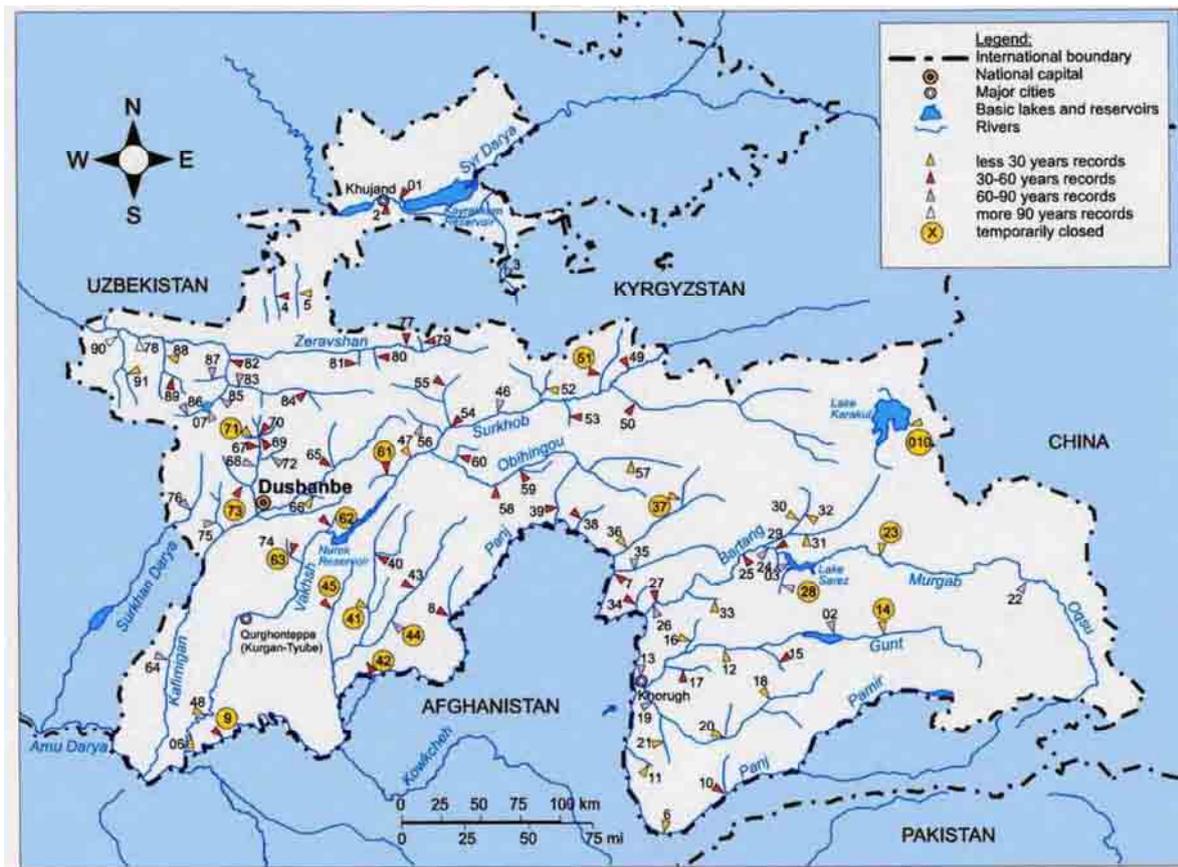
図 2-7 タジキスタン水文観測所位置図

ピャンジ河には 37 ヶ所の水文観測所があるが、今回調査において重要な観測所は約 80 km 上流にある Hermandjo 観測所である。この観測所における水文観測は、1967 年から 1973 年と 1976 年から 1992 年にかけて流量観測が行われているほか、1993 年～1998 年及び最近の水位のみ観測が行われている。データはタジキスタン気象庁に保管されており、本格調査で使用することが可能である。ただし、1992 年以前のデータは整理が行われ、年報としてまとめられているが、1993 年降は生データが存在するのみである。今回事前調査において、Hermandjo 観測所を視察した。当観測所ではスイス援助により、無線機・流量計等の整備が行われ、地元観測員も水位の観測（1 日 2 回）を継続しており、観測が再開できる準備が整っている。ただし、観測再開にあたっては、アフガン側との協議・了解のもとに、①河川断面の測量、②アフガン側流量測定ケーブル基礎固定の確認（場合によっては補修）が必要である。今回事前調査における非常事態省との協議の中で、当観測所の観測再開は M/M に記載されたようにアフガン側の責任事項となっている。ただ、アフガン側との調整は、非常事態省担当者、気象庁担当者レベルでは先に進まない可能性があり、日本側からも強く要請し、観測の再開を確実にしておく必要がある。

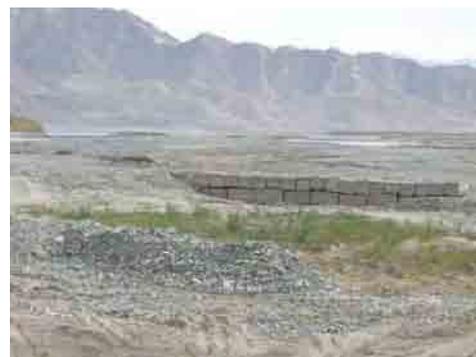
本河川のチュベック取水口では、半径 25 km で南北に 40 km の巨大な扇状地を有しており、扇頂で約 2 km の河川幅があるが、扇頂から下流は網状化して流下している。扇状地に砂礫を流送するピャンジ溪谷は、最大洪水流量 5,760 m³/s を有し氷河及び融雪による洪水を発生させてい

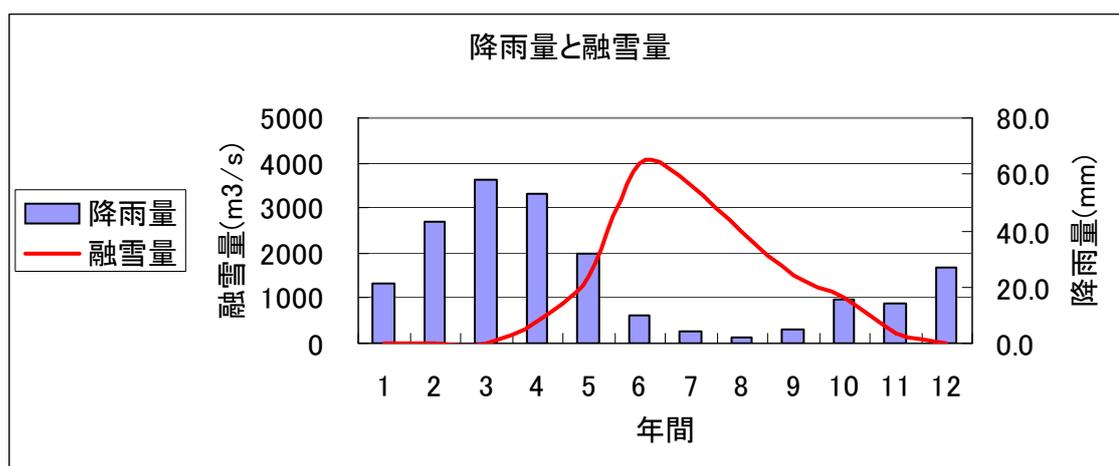
図 3-2 河川流量

チュベック周辺における年間降水量は観測点がないため推測するしか方法が無いが、ピャンジ河上流の Rushan (ハマドニ地区から 350 km 上流) で 430 mm であり雨季は 12 月から 5 月に集中しているが、次に示すグラフの通り 5 月から 9 月までの 5 ヶ月間は、融雪の影響によって河川流量が増えており、6 月には融雪洪水の危険性がある。特に、チュベック周辺で夏の気温が 40℃以上になると流量が 4,000 m³/s 以上になると言われている。

本件調査の対象であるピャンジ河の洪水は、上流の融雪が主原因である。ハマドニ地区周辺では5月から9月にかけて流量が増え、6月前後には洪水の危険性があるため、「タ」国における洪水対策も11月ごろから実施されている。本件調査においても、現地での施工（パイロットプロジェクト含む）や調査用機材の設置、現地踏査による流況確認などの準備作業は流量の少ない季節に実施することが不可欠であり、調査実施にあたってはピャンジ河の流量の季節変化を踏まえた調査工程を十分に検討する必要がある。

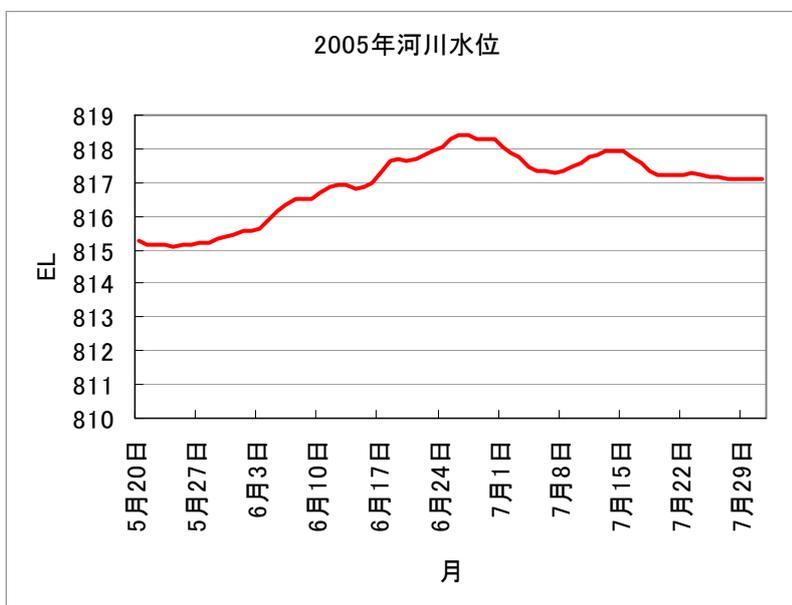
図 3-3 水位変化

また、2005年に発生した融雪洪水におけるヘルマンジョ流量観測所の水位上昇は、5月20日から記録されており上記の通りである。この表から判断すると通常水位はEL+815m(現地水位4.0m)であるにもかかわらず、2005年に発生した融雪洪水の際の水位変動は、さらに3m以上高くEL+818mまで達していたことがわかる。
