**マラウイ共和国  
ブランタイヤ市道路網整備計画  
基本設計調査報告書**

**平成 19 年 6 月  
( 2007 年 )**

**独立行政法人国際協力機構  
( JICA )**

**委託先  
日本技術開発株式会社**

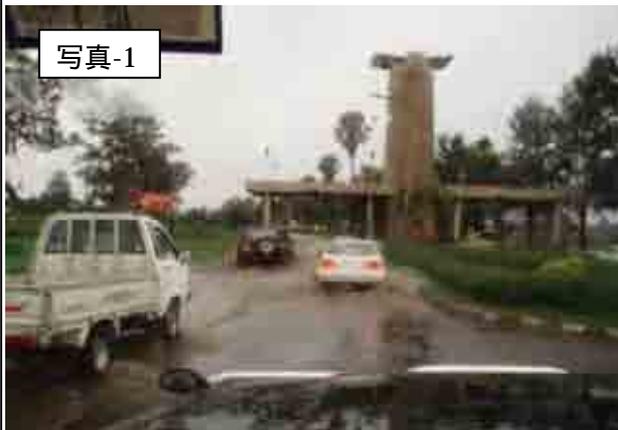
写真-1

排水機能が十分でないため、写真のように道路が冠水して、交通安全性が損なわれるとともに舗装劣化が著しく進行する。

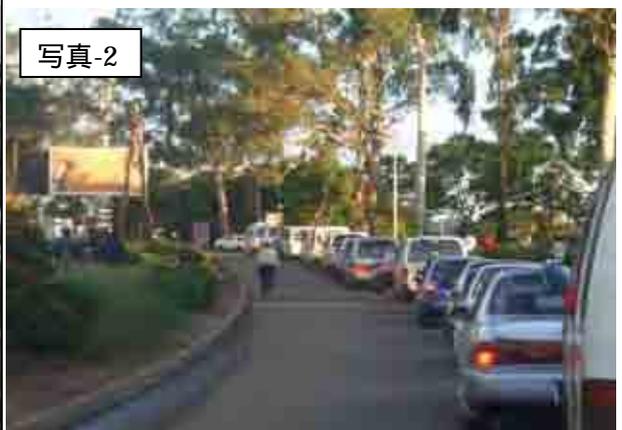
写真-2

チペンベレ道路は部分的に2車線であるため、交通量をさばけず、朝夕のピーク時に渋滞を引き起こしている。

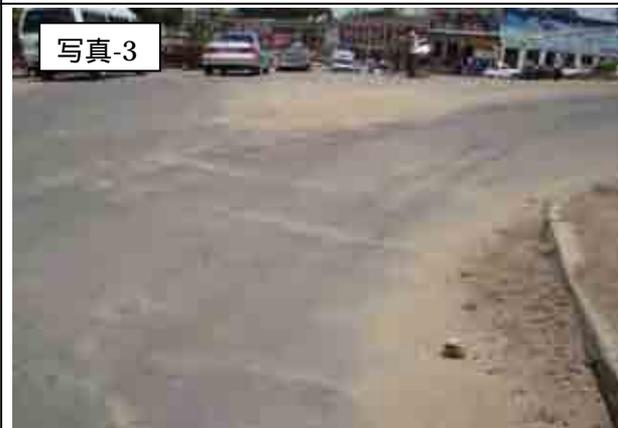
写真-3

ラウンドアバウトや登坂部では、大型車によるトルクによる舗装破壊（流動を起こして波打っている）を起こしている。

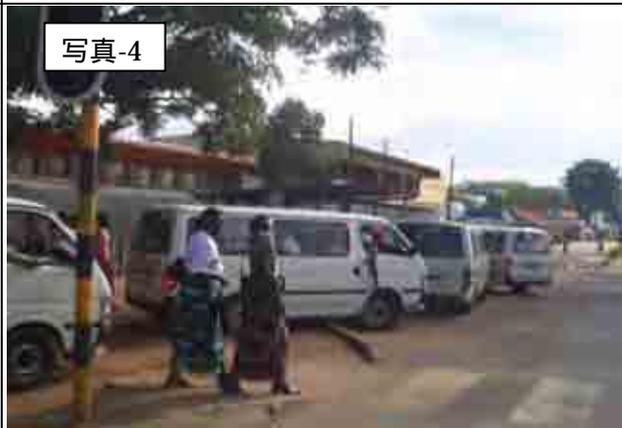
写真-4

ミニバスは市民の足であるが、停留所が狭いためバスが留まりきれずにいる。そのため、本線の交通が阻害され、渋滞の原因の一つとなっている。

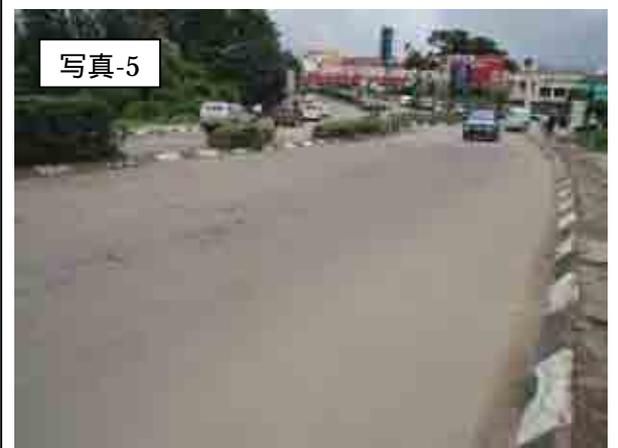
写真-5

クロックタワー付近の既存舗装状況。経年と排水不良による舗装劣化が進行し、ひび割れが全面に発生している。

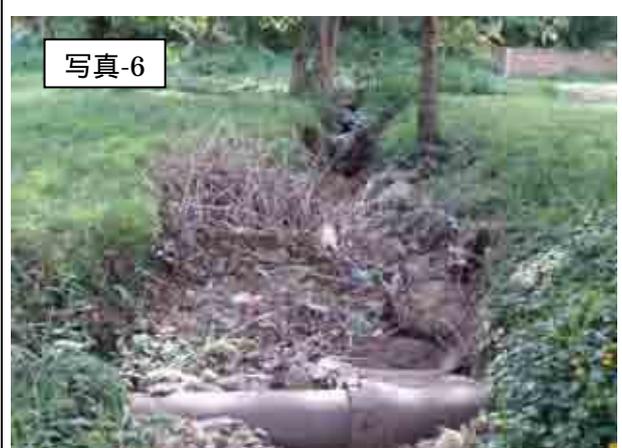
写真-6

流末部の状況。土砂や流木によって阻害されていて、十分に機能を果たしていない。このため、水が道路上から排水されずにいる。

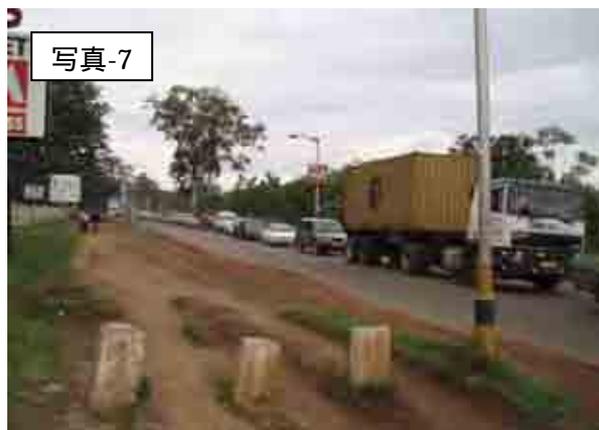
写真-7

マハトマ・ガンジー交差点付近での渋滞。信号機よる交差点は維持管理が必要であり、不十分だと交通がさばけずに渋滞が発生する。

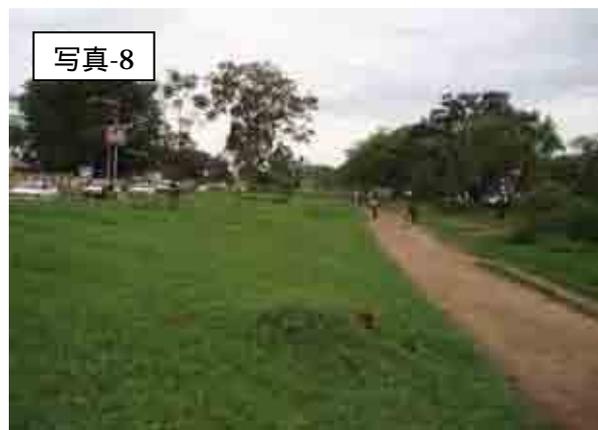
写真-8

上下線分離区間の状況。既設道路の横は空地になっており、用地上の問題は特にない。但し、地下に水道管が埋設されており、移設が必要である。

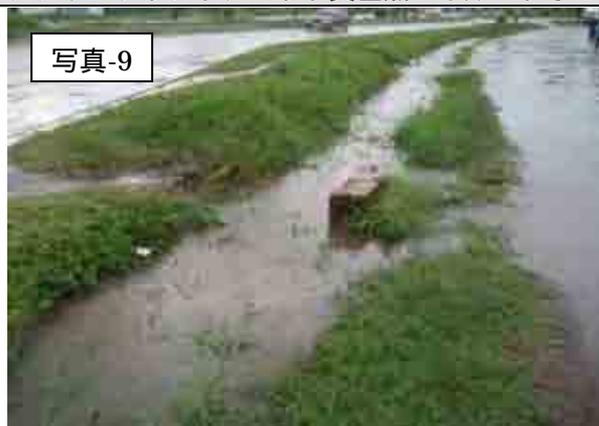
写真-9

トヨタマラウイ前の排水流末。パイプが土砂で詰まっており、水が抜けないために道路が冠水している。

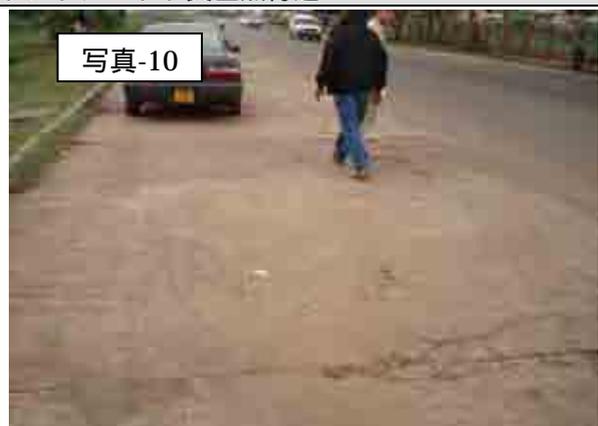
写真-10

既設バス停留所の舗装状況。コンクリート舗装であるが、経年によりひび割れや剥がれ落ちが始まっている。

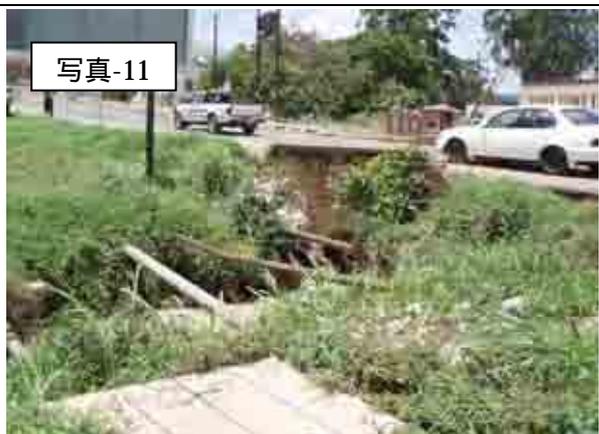
写真-11

3車線整備区間における公共施設物（電気、電話、水道等）の状況。これらは移設もしくは撤去の対象となる。

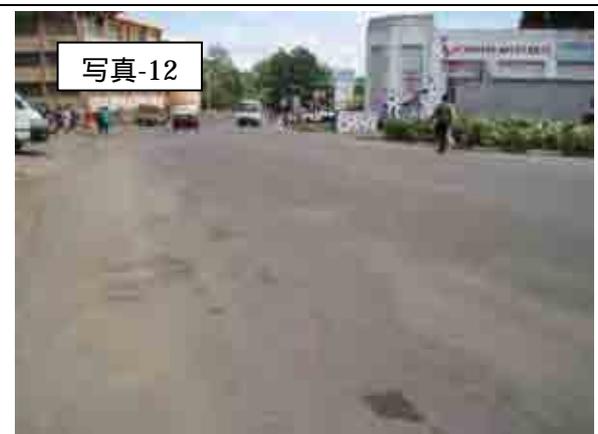
写真-12

チペンベレ道路の終点部の2車区間。側溝が整備されていないため、降雨時は水が道路上を流れている。また、何度もポットホール修理されており、路面の状態は常に悪い。

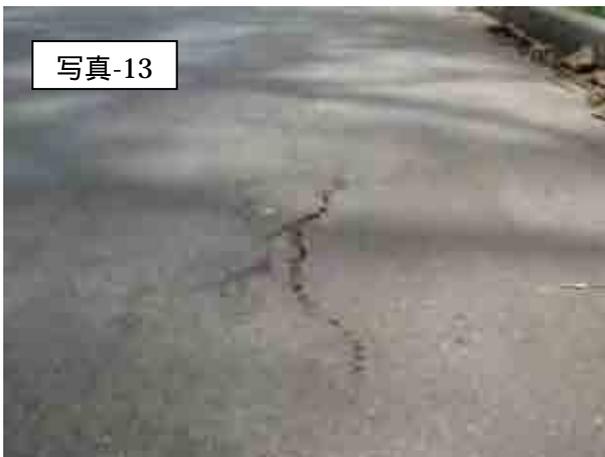
写真-13

工業地域に位置するマカタ道路の状況。施工して一年であるが、早くも舗装ひび割れが見える。ひび割れ幅が10mm以上で下の路盤材が見えている。

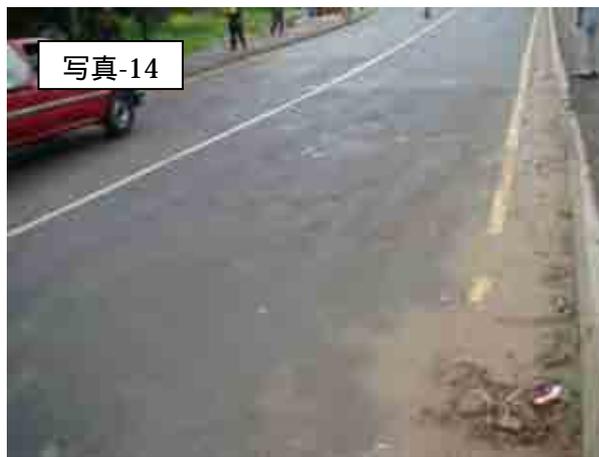
写真-14

今回整備対象路線のチペンベレ道路と並行しているケンヤッタ道路の整備状況。施工して一年であるが、表層の剥がれが見える。

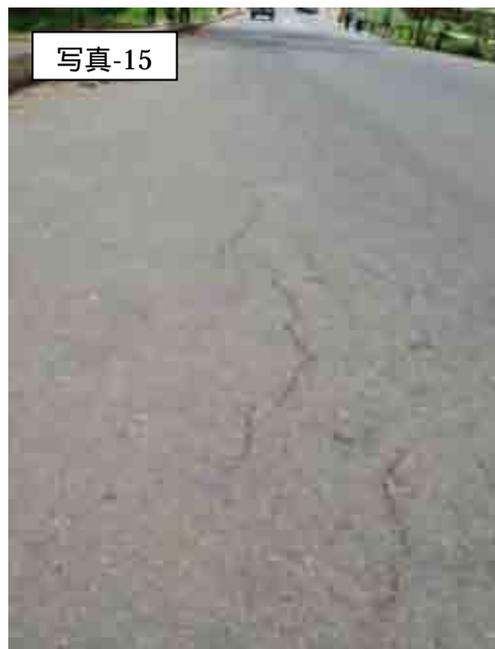
写真-15

写真-13と同じマカタ道路の別の箇所の状況。同じように道路の舗装ひび割れが生じている。わだち掘れもうっすらとみられ、大型車による影響と舗装厚の不足が原因と考えられる。

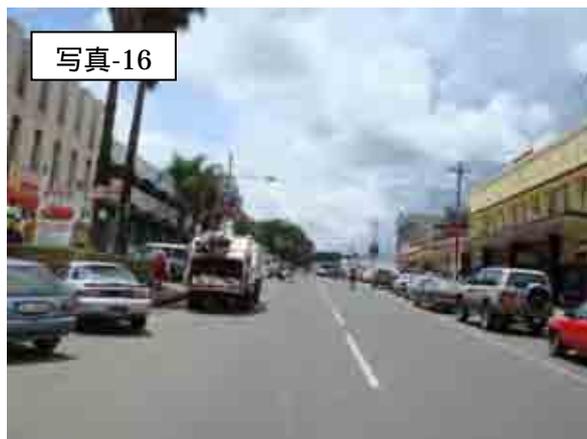
写真-16

今回整備対象路線であるリビングストーン通りと並行するチャーチル道路の状況。施工時の管理不足に起因すると思われるムラが舗装にみられるものの、ほぼ健全な状況を保っている。

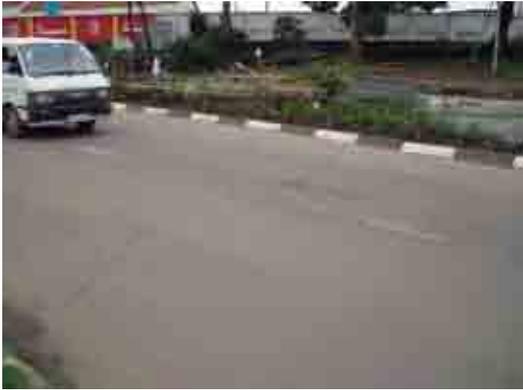
写真-2.1 チペンベレ道路の現況舗装。舗装全体にひび割れが発生している。

アスファルト舗装の一般的な耐用年数は10年とされており、その後はオーバーレイ等の補修を行いながら20年程度の利用を図ることが多いが、計画対象路線であるチペンベレ道路とリピングストーン通りは1970年代に施工されており、施工されてからすでに30年以上が経過している。その都度、ポットホールパッチング等の簡易な維持管理は行われているが、アスファルトの劣化や交通量増加等により、舗装面にはポットホールや多くのひび割れが確認され、供用の限界が近づいているものと判断される。

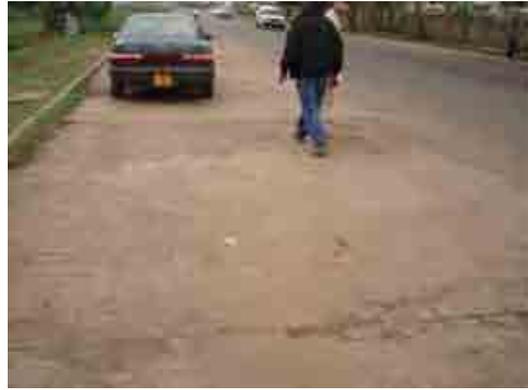
写真-2.2 バス停留所の舗装状況。コンクリート舗装されているが、鉄筋による補強がされていないためにひび割れが著しい。

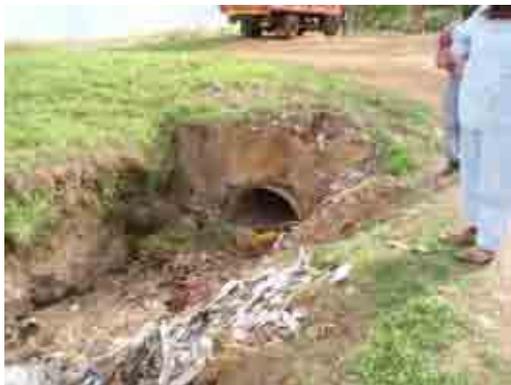
写真-2.3 横断側溝のはけ口。清掃ができなため土砂が堆積し、側溝が十分に機能していない。

- 1) 暗渠区間（パイプやボックスカルバート等）において、維持管理が十分に行われていないために土砂が詰まり、水の流れが阻害されている。
- 2) 堆積した土砂を取り除くなどの維持管理が十分でない。
- 3) 側溝そのものが経年により破損している。

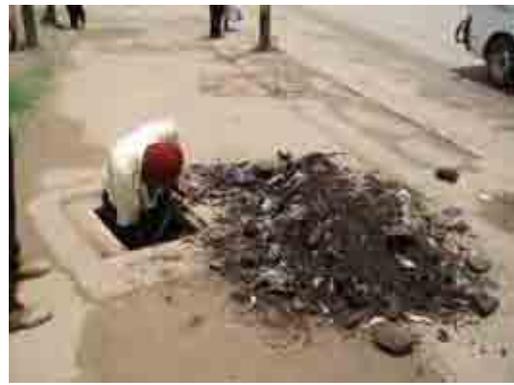
写真-2.4 人力による集水ますの清掃状況

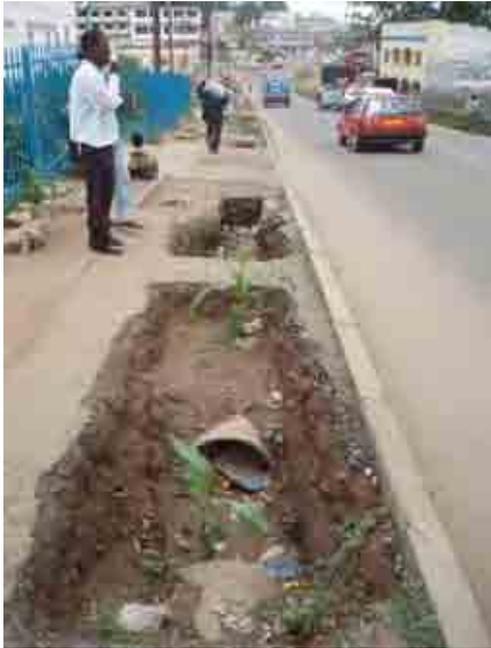
写真-2.5 歩道の下に排水パイプが埋設されていたが、清掃ができないため、掘り起こして開水路にして管理している。

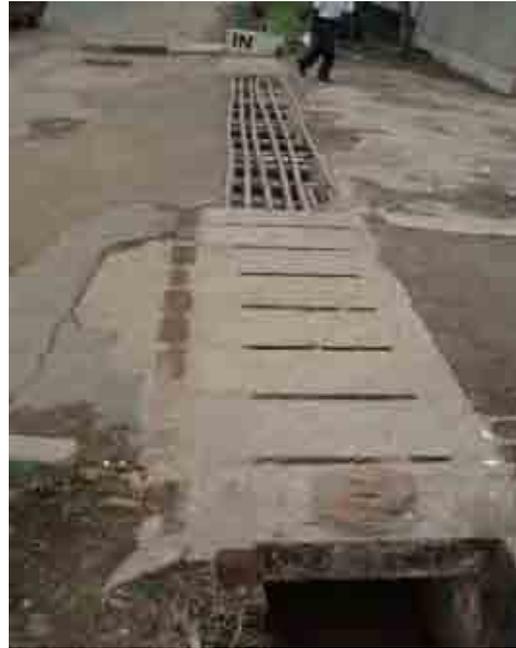
写真-2.6 奥のグレーチングタイプのふたは水をよく吞めるが取り外しができないので、清掃が困難である。手前のタイプはふたがはずせるので清掃が容易である。

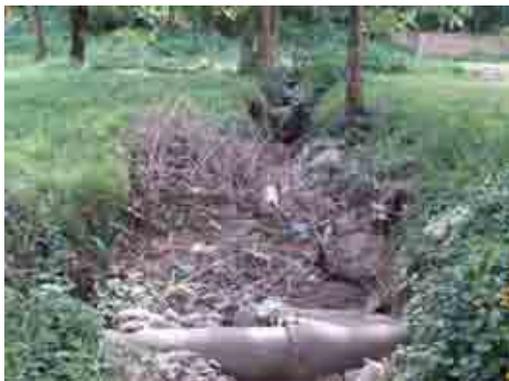
写真-2.7 流末の状況。横断管や堆積物が阻害して、処理能力が失われている。

流末においては、流木等により側溝の側面が崩れて土砂が混入している上、植生で覆われているため、処理能力が失われている。このため、清掃をするとともに、側溝が崩れないように適正な勾配で側溝の側面を切り直す必要がある。

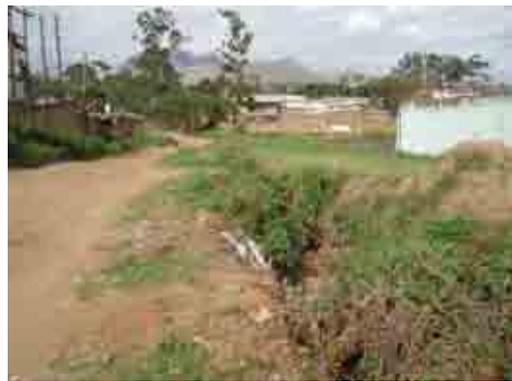
写真-2.8 流末部の排水側溝。のり面が崩れて土砂が入り込んでいる上、植生が覆っており、処理能力が失われている。

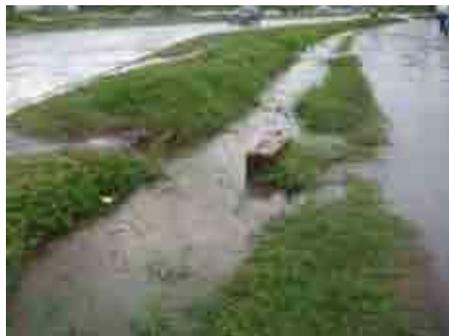
写真-2.9 トヨタ・マラウイ前の排水状況。ボックスカルバートが機能していないため、道路に逆流している。

現地踏査の結果、チペンベレ道路においては、ほとんどが既存の流末を設計に用いることが可能であると判断される。但し、測点 No.49+00 付近のトヨタ・マラウイ前では、流末となるボックスカルバートが十分に機能していないことが確認されたため、現在とは別の位置に流末を検討する必要がある。

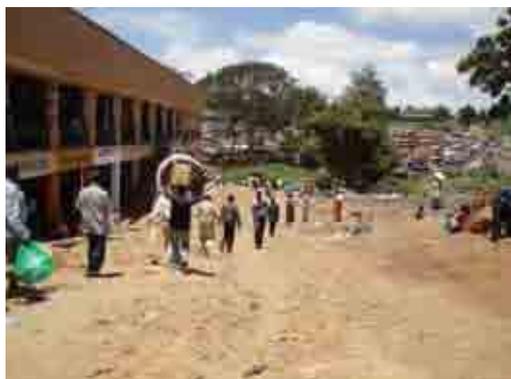
写真-2.10 リンベ地区旧市街地内の状況。明確な排水システムはなく、水は地形に沿って道路上を流れている。

一方、リビングストーン通りにおいては、部分的に排水側溝があるものの、路線全体を通じた排水システムや流末は整備されておらず、地形に沿って表面水が流れている。地形は終点に向かって右側（西側）に傾いており、リビングストーン通りでは、縁石に沿って道路上をサグ点（最低点）まで流れたのち、そこから道路を離れるよう流れている。サグ点から最終的な流末であるリンベ川までは旧市街地であり、元々の排水路の上に建物を建設しているため、その経路の確認や維持管理は困難な状況である。このため、流末までの排水システムを確保するよう、リビングストーン通りからリンベ川まで側溝を整備する必要がある。

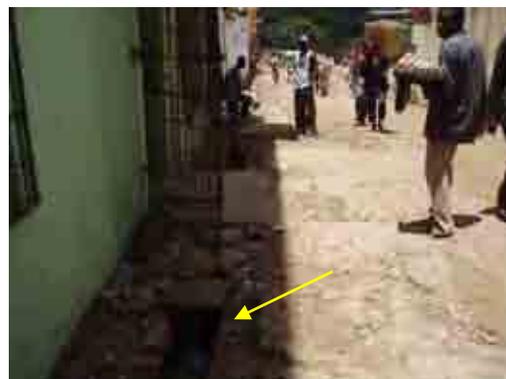
写真-2.11 リビングストーン通りからこのような排水路が接続している。小さすぎてほとんど機能していない。

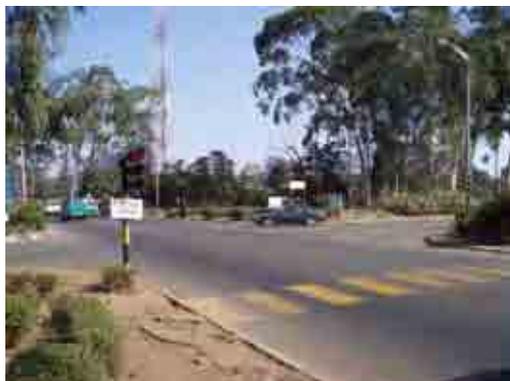
写真-2.12 マハトマ・ガンジー交差点の信号機。朝夕を中心に信号機を原因とした渋滞が発生している。

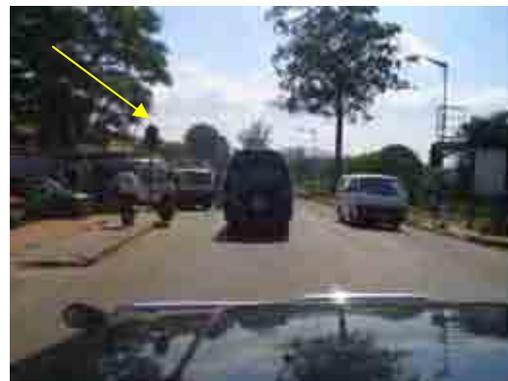
写真-2.13 ポリテクニックスの歩行者横断用の信号機。写真のように逆光になると視認できない。

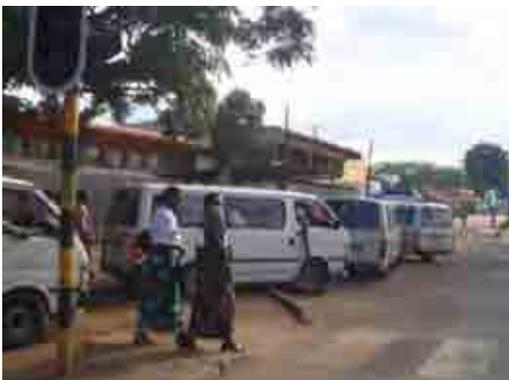
写真-2.14 バス停留所に入りきれず、歩道に乗り上げて停車している。

既設のバス停留所は、大型車2台分のスペースを想定して滞留スペースが20m程度しかないため、ミニバス3台で満杯となる。現地調査の結果、実際には5台程度の滞留が多く認められ、滞留しきれない車両が本線上にはみ出しており、それが渋滞発生の一因となっている。バス停留所はチペンベレ道路に現況7箇所(×両側)整備されている。

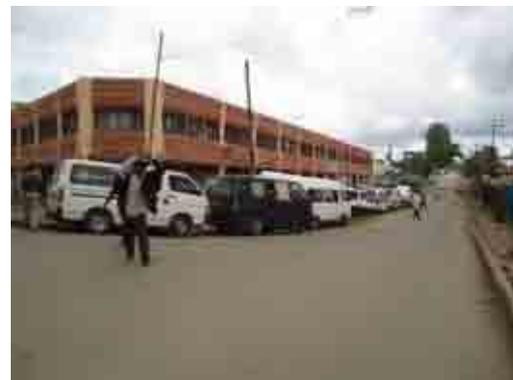
写真-2.15 バス停留所に停車スペースが足りずにアクセス道路側に停車している。

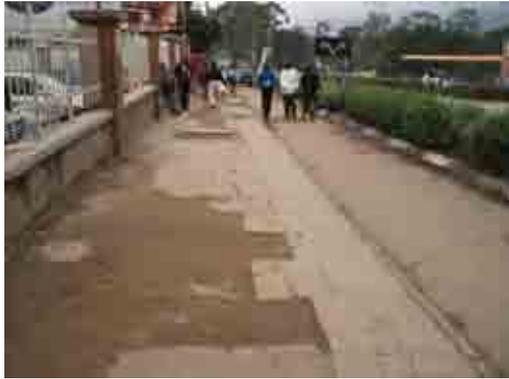
写真-2.16 コンクリートパネルの破損が目立つ

歩道はチペンベレ道路の一部とリビングストン通りに整備されているが、舗装の維持管理がなされていないため、表層のコンクリートパネルが破損しており、部分的に通行に困難な箇所も認められる。通行ができない箇所は歩行者の通行を確保するように修復するとともに、舗装が破損している箇所は、これ以上破損が進行しないように改修する必要がある。

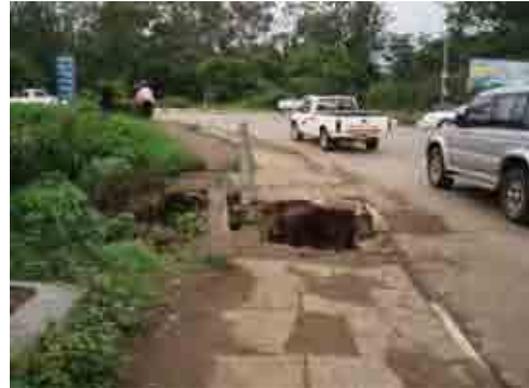
写真-2.17 地中でパイプが漏水したために歩道とともに崩壊した例。

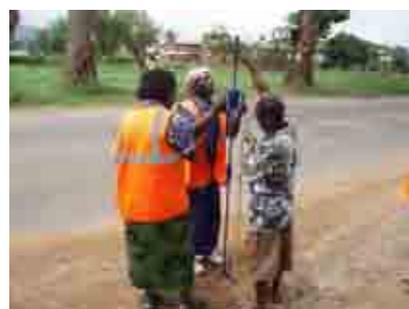
写真-2.21 DCP 試験実施状況

動的コーン貫入試験 (DCP : Dynamic Cone Penetration) を約 200m 間隔 (計 38 箇所) で実施し、計測された DCP 値から現場 CBR 値に換算した。その結果を下表に示す。これによれば現場 CBR 値は全線に亘りおおむね 20% 以上の値であり、比較的良好な土質であることが伺える。なお、調査は雨季に実施され、調査中にも降雨が認められたため、乾季に実施すればこれよりも高い値になると推定される。

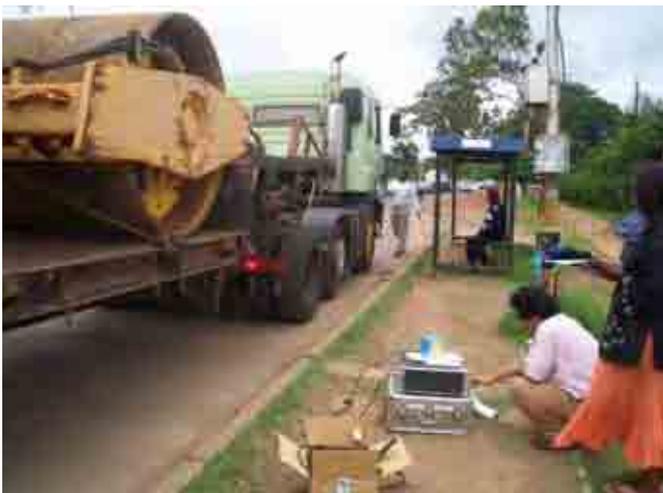
写真-2.22 軸重調査の実施状況。一軸ずつ計測用マットに車輪を設置して軸重を計測する。ブランタイヤ市では、市内に入る前に重量計(Weight Bridge)にて過積載の取り締まりを行っている、過積載車両に対して罰金を科すのみで、積荷を減量させる等の措置は行っていないため、舗装の劣化が設計よりも早い。また、ブランタイヤ市から市外に出る車両の取り締まりも課題である。

過積載に状況を把握するため、ポリテクニクス大学前において軸重調査を実施し、27 車両についてデータを収集した。その結果、マラウイ基準で定められている軸重 8.2 t を超えているものは 10 車両 ( 37% )、最大値は 13 t であった。これらの車両は設計値以上の荷重を舗装に及ぼすことになるため、「マ」国の関係部局による指導・取締りが望まれる。調査結果の詳細を巻末の参考資料に添付する。

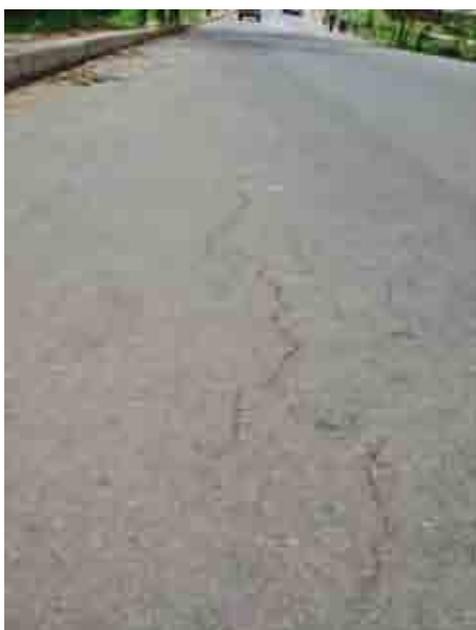
写真-2.23 マカタ道路の舗装ひび割れ。舗装厚不足による舗装破壊と思われる。

ブランタイヤ市内 3 路線(ケンヤッタ道路、マカタ工業団地道路、チャーチル道路)計 11.3km について補修を実施している。これら 3 路線の建設費は計 180.6 万ドルであり、39.3 万ドル/km となる。但し、重車両の通行が中心であり、今回対象であるチベンベレ道路・リビングストーン通りと状況が似通っているマカタ工業団地道路に限れば、67.2 万ドル/km である。なお、マカタ工業団地道路は供用後一年を経過したばかりであるが、登坂部において舗装の流動やひび割れなど、すでに破壊の進行がみられた。

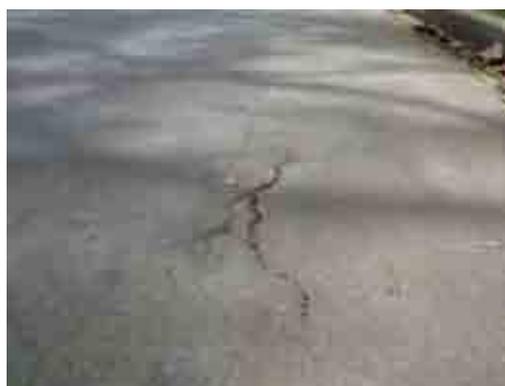
写真-2.24 マカタ道路の舗装ひび割れ。ひび割れ幅が 10mm 以上で下の路盤材が見えている。

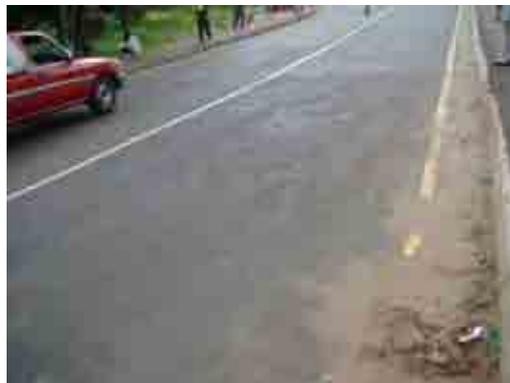
写真-2.25 ケンヤッタ道路の表層剥がれ。表層シール工で施工されているが、交通荷重に耐え切れなくなっている。
