### 第3章 調査対象地域の概要

### 3-3 地震環境

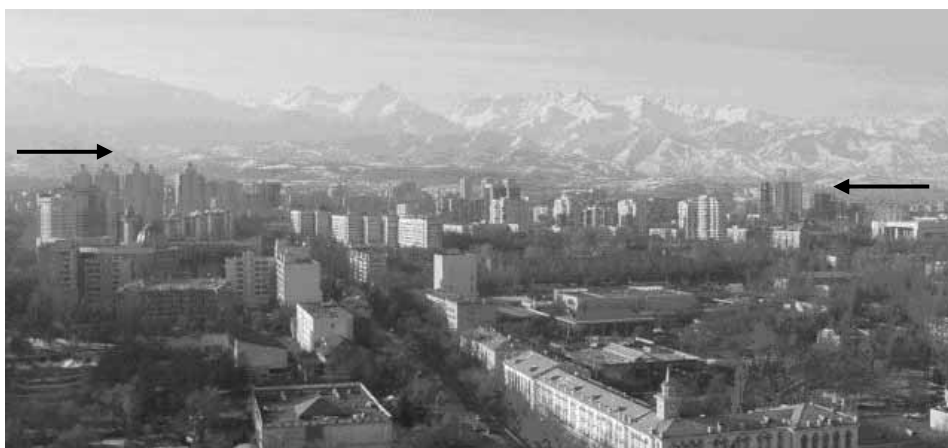
アルマティ市周辺の地形をみると、ザイリスキー・アラタウ山脈から北の扇状地まで、南が高く、北が低い階段状の地形が見られる。アルマティ市の西のカスケレン (Kasklen) 村では、山ろくに三角末端面 (活断層を示す地形) が認められ、丘陵地と扇状地・低地の境界が直線的である。こうした地形は活断層の存在を推定させる重要な地形である。

写真 3-3-1 アルマティ市南部の断層線 (山地と丘陵地の境付近)

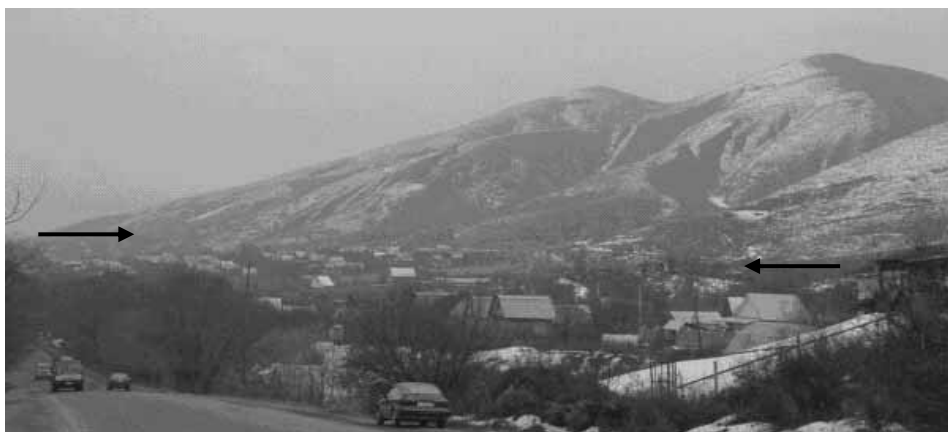
写真 3-3-2 アルマティ市西部の断層線

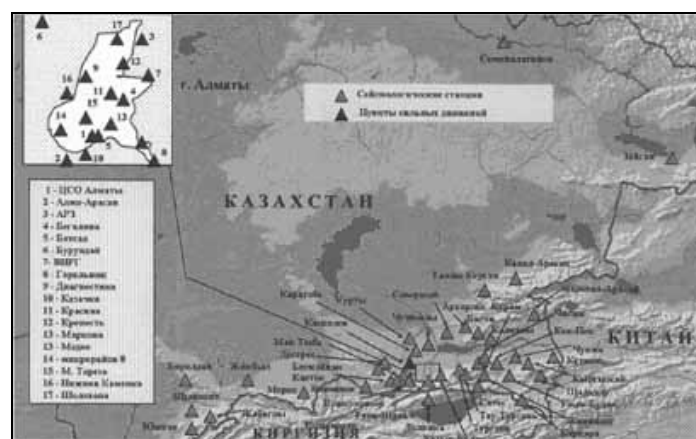
カザフスタン国の地震観測は、ほとんど国立地震研究所で行われている。Prognoz では、独自開発した振り子式地震計や標準的な地震計による観測、地球電磁氣的観測、GPS 観測などを小規模に行っている。カザフスタン国の地震観測システム（SOME）による観測点位置を図 3-3-4 に示す。全国で 60 地震観測所があり、地震計が 41 箇所、水文地質観測所が 12 箇所、地磁気観測点が 16 箇所、自然電位観測点が 7 箇所、GPS 定点観測点が 4 箇所などである。強震計はアルマティ市を中心に設置されている（図 3-3-5）。

図 3-3-4 カザフスタン国の地震観測システム（SOME）による観測点位置

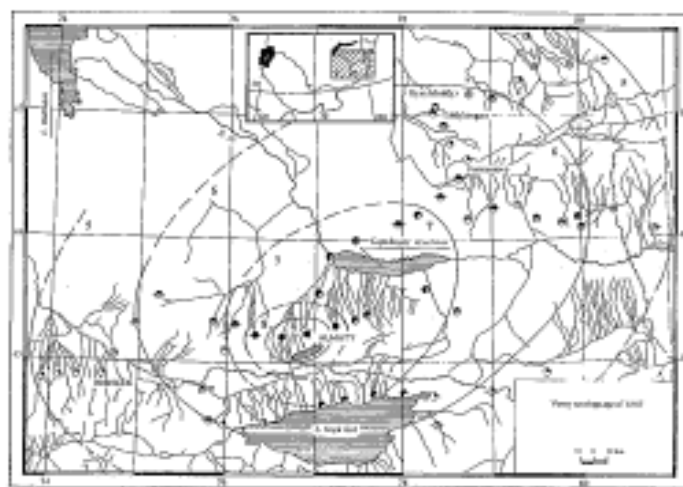
- ◆ 1807 年のアルマティ地震については情報なし。
- ◆ 1865 年月日メルケ (Merke) 地震はマグニチュード 6.3、震源はルゴブスコイ地震のその東 40km の地点である。
- ◆ 1887 年 6 月 8 日ベルニー (Verny) 地震は、マグニチュード 7.3、最大震度は Bolshaya-Almatinskaya 村と Malo-Almatulski 村で震度 9 かそれ以上であった。

Figure 8. Isosismal map of the M7.3 Verny earthquake of 1887 (Sylkes, Sharyngatayeva, Dapqov, Dimaudov, and Makhomedov).

図 3-4-1 ベルニー地震による震度分布図 (Stephanie A. King ほか 1999)

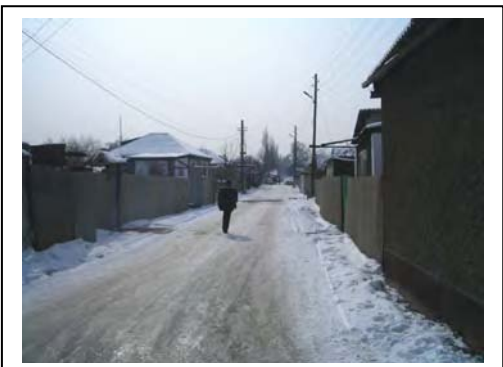
写真 3-4-7

- Almaly 地区：(市中央南部、19.4 km<sup>2</sup>)  
市中央部に位置する旧市街で、古くからの低層、中層共同住宅が数多く見られる。その多くは、旧ソ連時代のプレハブ工法による大型 RC パネルを組上げた「型番」建物で、アルメニアのスピタク大地震でパンケーキクラッシュタイプの大きな被害を出した建物と類似したもので脆弱性が高いと思われる。地区の西部の広大なブロックを再開発中で、既存の低層建物の取壊しが進んでおり、超高層建物群の計画がなされている。  
(写真 3-4-7)

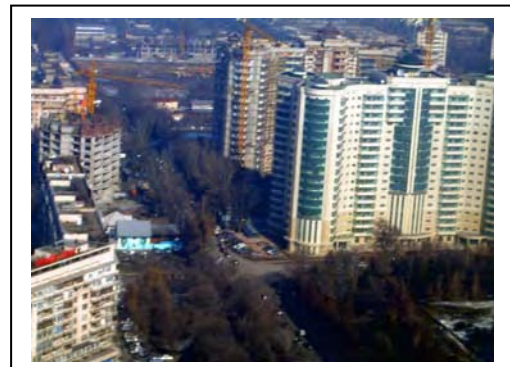
写真 3-4-8

- Bostandyk 地区：(市南部、22.9 km<sup>2</sup>)、  
市の最も南に位置する地区で、古い中層建物の他、広い地域の再開発地区が多く、多くの高層、超高層のオフィスや複合施設などの建物群が建設中である。  
(写真 3-4-8)
